Concept meerjarenonderhoudsplan

Gebouw F • Biotoop gebouw F

Kerklaan 30

Bevindingen NEN 2767

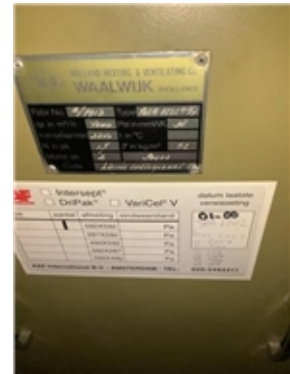
K14EW01 Niet functionerende ventilator

Luchtbehandelingskast toevoer

Ernst	Intensiteit	Omvang	Conditie	Risico/prioriteit
Ernstig	3	5	6	Veiligheid & Gezondheid - ernstig effect Gebruik & bedrijfsproces - matig effect Toename klachtenonderhoud - matig effect Score: 1

Luchtbehandelingskast is uitgeschakeld en buitenwerking gesteld. Alleen losse afzuiging is de toiletten/badkamer.

Activiteit: 2024 Hvh

Vervangen 1,00 pst

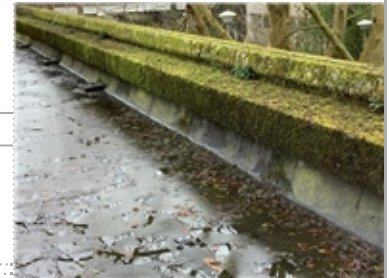
B6SM03 Blazen, plooiën + Craquelé

Dakbedekking bitumen

Ernst	Intensiteit	Omvang	Conditie	Risico/prioriteit
Serius	3	4	4	Gebruik & bedrijfsproces - matig effect Technische vervolgschade - matig effect Score: 3

Activiteit: 2024

Vervangen

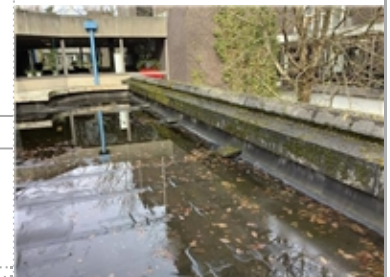
B6SW01 Afschot foutief of onvoldoende (plassen op dakbedekking)

Dakbedekking bitumen

Ernst	Intensiteit	Omvang	Conditie	Risico/prioriteit
Serius	3	4	4	Gebruik & bedrijfsproces - matig effect Technische vervolgschade - matig effect Score: 3

Activiteit: 2024

Vervangen

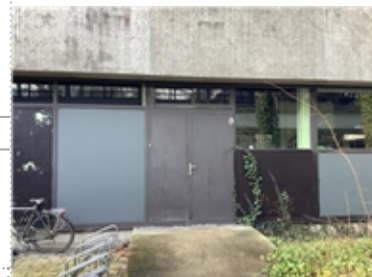
B7GA02 Vuil, aanslag, verkleuring

Buitendeur aluminium

Ernst	Intensiteit	Omvang	Conditie	Risico/prioriteit
Gering	2	5	3	Technische vervolgschade - matig effect Beleving & Esthetica - matig effect Score: 4

Activiteit: 2024
Reinigen en conserveren

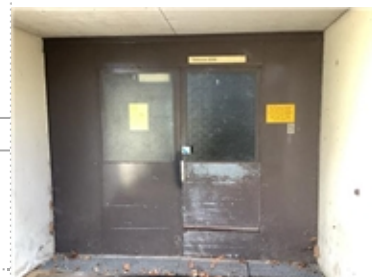
B7SM02 Beschadiging deur

Buitendeur aluminium

Ernst	Intensiteit	Omvang	Conditie	Risico/prioriteit
Serius	3	3	3	Technische vervolgschade - matig effect Beleving & Esthetica - matig effect Score: 4

Activiteit:	2026	Hvh	Totaal
Vervangen buitendeur aluminium		2,00 st	€ 1.571

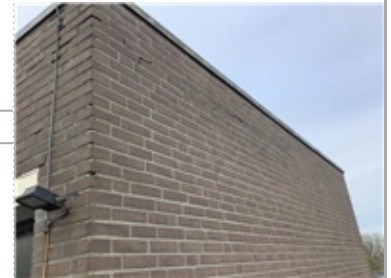
B8EC01 Loszittend, onsaamenhangend

Gevelafwerking voegwerk platvol

Ernst	Intensiteit	Omvang	Conditie	Risico/prioriteit
Ernstig	3	3	4	Veiligheid & Gezondheid - matig effect Technische vervolgschade - ernstig effect Beleving & Esthetica - ernstig effect Score: 2

Activiteit: 2030

Handelen conform MJOP

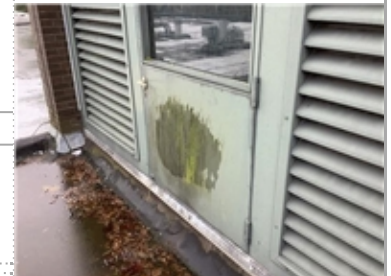
B11SM07 Verpoederen

Buitenschilderwerk deur metaal

Ernst	Intensiteit	Omvang	Conditie	Risico/prioriteit
Serius	3	4	4	Technische vervolgschade - matig effect Beleving & Esthetica - matig effect Score: 4

Activiteit: 2024

Schilderen

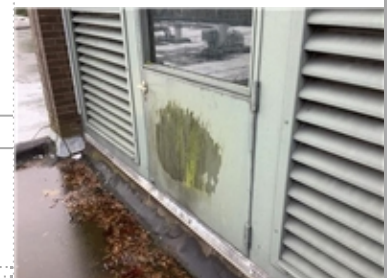
B11SM07 Verpoederen

Buitenschilderwerk puivulling staal

Ernst	Intensiteit	Omvang	Conditie	Risico/prioriteit
Serius	3	4	4	Technische vervolgschade - matig effect Beleving & Esthetica - matig effect Score: 4

Activiteit: 2024

Schilderen

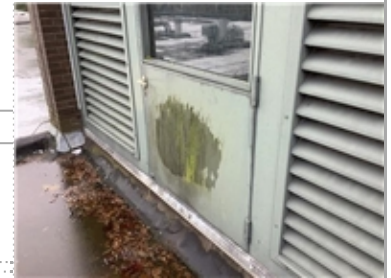
B11SM07 Verpoederen

Ernst	Intensiteit	Omvang	Conditie	Risico/prioriteit
Serius	3	4	4	Technische vervolgschade - matig effect Beleving & Esthetica - matig effect Score: 4

Activiteit: 2024
Schilderen

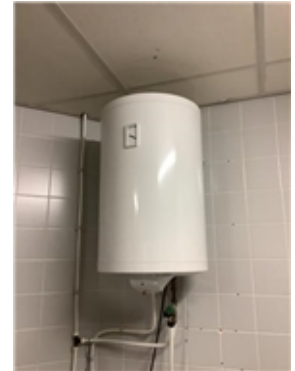
K3GV03 Verval meer dan 87,5% van de levensduur

Boiler elektrisch 80 liter

Ernst	Intensiteit	Omvang	Conditie	Risico/prioriteit
Gering	3	5	4	Gebruik & bedrijfsproces - ernstig effect Score: 2

Activiteit: 2024
Vervangen

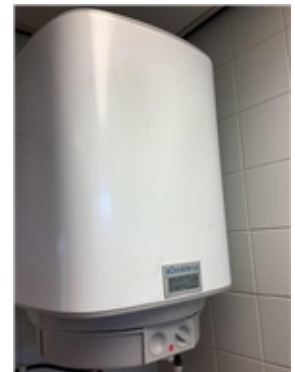
K3GV03 Verval meer dan 87,5% van de levensduur

Boiler elektrisch 30 liter

Ernst	Intensiteit	Omvang	Conditie	Risico/prioriteit
Gering	3	5	4	Gebruik & bedrijfsproces - ernstig effect Score: 2

Activiteit: 2027
Vervangen

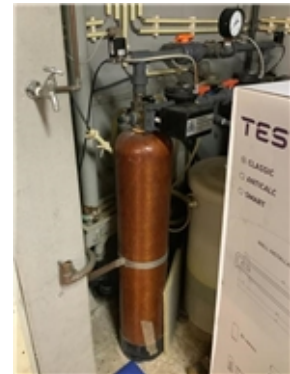
K10GV03 Verval meer dan 87,5% van de levensduur

Ernst	Intensiteit	Omvang	Conditie	Risico/prioriteit
Gering	3	5	4	Gebruik & bedrijfsproces - ernstig effect Toename klachtenonderhoud - matig effect Score: 2

Activiteit: 2024
Vervangen

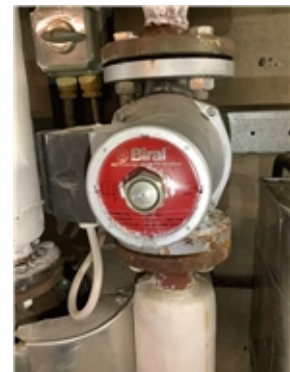
K7GV03 Verval meer dan 87,5% van de levensduur

Ernst	Intensiteit	Omvang	Conditie	Risico/prioriteit
Gering	3	5	4	Veiligheid & Gezondheid - gering effect Gebruik & bedrijfsproces - ernstig effect Technische vervolgschade - gering effect Toename klachtenonderhoud - matig effect Score: 2

De circulatiepompen hebben hun levensduur verstreken. Het leidingwerk om de pompen heen vertoont ook ernstige scheuren en gebreken.

Activiteit: 2024 Hvh
Vervangen 7,00 pst

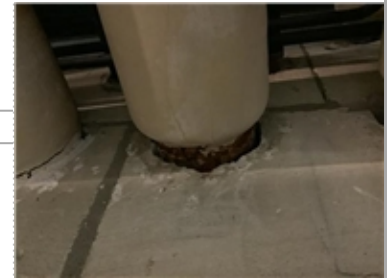
K5EM01 Corrosie

CV-leidingen

Ernst	Intensiteit	Omvang	Conditie	Risico/prioriteit
Ernstig	3	3	4	Gebruik & bedrijfsproces - ernstig effect Technische vervolgschade - ernstig effect Toename klachtenonderhoud - matig effect Score: 2

Activiteit: 2024

Vervangen

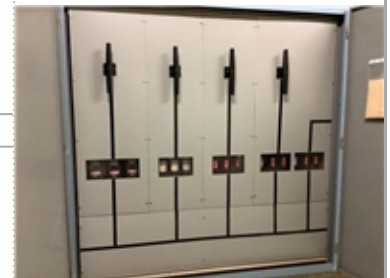
E5GV03 Verval meer dan 87,5% van de levensduur

Ernst	Intensiteit	Omvang	Conditie	Risico/prioriteit
Gering	3	5	4	Veiligheid & Gezondheid - matig effect Gebruik & bedrijfsproces - ernstig effect Toename klachtenonderhoud - matig effect Score: 2

Activiteit: 2026

Vervangen

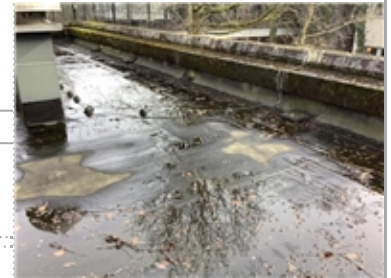
E2GV03 Verval meer dan 87,5% van de levensduur

Ernst	Intensiteit	Omvang	Conditie	Risico/prioriteit
Gering	3	5	4	Veiligheid & Gezondheid - matig effect Score: 2

Activiteit: 2024

Vervangen

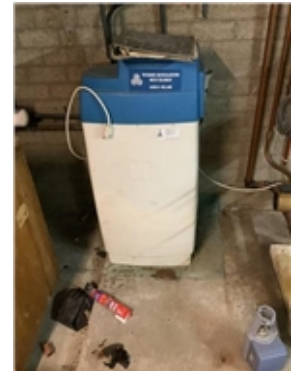
K5GV03 Verval meer dan 87,5% van de levensduur

Ernst	Intensiteit	Omvang	Conditie	Risico/prioriteit
Gering	3	5	4	Veiligheid & Gezondheid - matig effect Gebruik & bedrijfsproces - ernstig effect Technische vervolgschade - ernstig effect Toename klachtenonderhoud - gering effect Score: 2

Activiteit: 2026

Vervangen

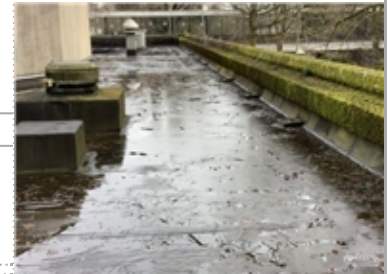
B2GA01 Aangroei mos, algen

Ernst	Intensiteit	Omvang	Conditie	Risico/prioriteit
Gering	2	5	3	Technische vervolgschade - matig effect Beleving & Esthetica - matig effect Score: 4

Activiteit: 2024

Reinigen

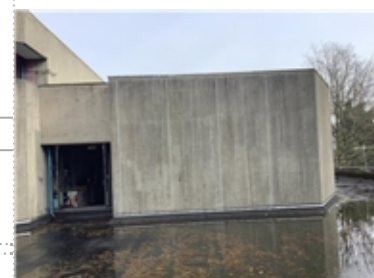
B2GA01 Aangroei mos en plantgroei

Ernst	Intensiteit	Omvang	Conditie	Risico/prioriteit
Gering	3	4	3	Beleving & Esthetica - ernstig effect Score: 4

Activiteit: 2024

Reinigen

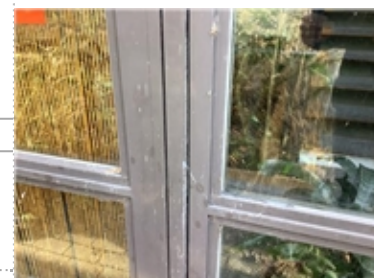
B7GA02 Vuil, aanslag, verkleuring

Kozijn buiten aluminium

Ernst	Intensiteit	Omvang	Conditie	Risico/prioriteit
Gering	2	5	3	Technische vervolgschade - matig effect Beleving & Esthetica - ernstig effect Score: 4

Activiteit: 2024

Reinigen en conserveren

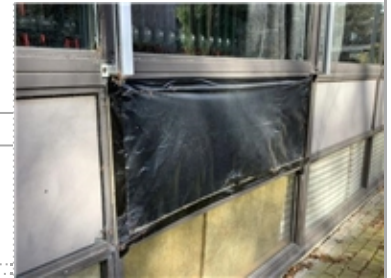
B7EW01 Afdichting, manco

Kozijn buiten puivulling volkern

Ernst	Intensiteit	Omvang	Conditie	Risico/prioriteit
Ernstig	3	2	3	Veiligheid & Gezondheid - matig effect Technische vervolgschade - matig effect Score: 2

Activiteit:	2024	Hvh	Totaal
Herstellen puivulling		1,00 pst	€ 650

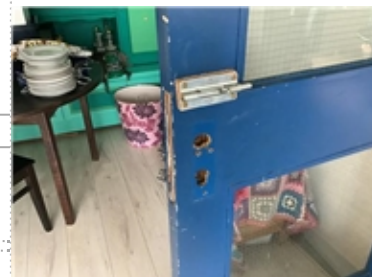
B11SB01 Beschadiging

Ernst	Intensiteit	Omvang	Conditie	Risico/prioriteit
Serius	3	3	3	Beleving & Esthetica - gering effect Score: 6

Activiteit: 2030

Schilderen

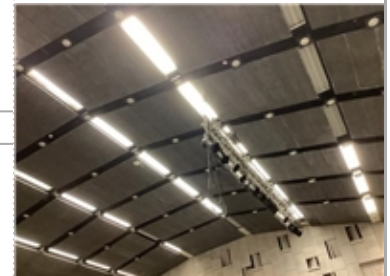
E7GO02 Defecte lampen

Elektra lichtbronnen / lampen : algemeen

Ernst	Intensiteit	Omvang	Conditie	Risico/prioriteit
Serius	2	4	3	Veiligheid & Gezondheid - ernstig effect Gebruik & bedrijfsproces - ernstig effect Toename klachtenonderhoud - matig effect Score: 1

Activiteit: 2026
Vervangen

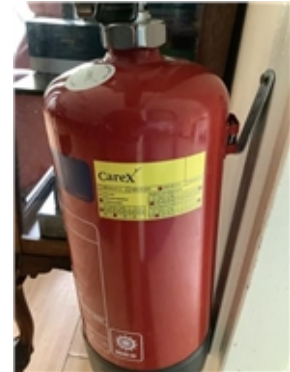
E15GV06 Verval tussen 75%-87,5% van de levensduur

Schuimblusser

Ernst	Intensiteit	Omvang	Conditie	Risico/prioriteit
Gering	2	5	3	Veiligheid & Gezondheid - ernstig effect Score: 1

Activiteit: 2026

Vervangen

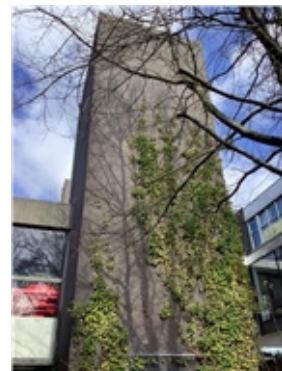
B2GA01 Aangroei mos en plantgroei

Ernst	Intensiteit	Omvang	Conditie	Risico/prioriteit
Gering	2	4	2	Technische vervolgschade - matig effect Beleving & Esthetica - ernstig effect Score: 4

Activiteit: 2024

Handelen conform MJOP

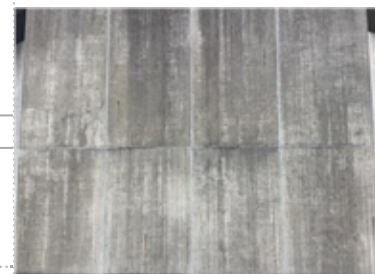
B2SB02 Dilatatie net intact

Dilatatie kitvoeg

Ernst	Intensiteit	Omvang	Conditie	Risico/prioriteit
Serius	1	4	2	Technische vervolgschade - matig effect Beleving & Esthetica - matig effect Score: 4

Beginnende krimp-scheuren waargenomen in de dilatatievoeg

Activiteit: 2030

Vervangen

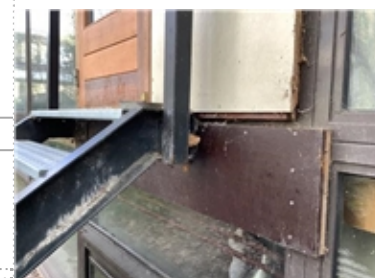
B4GA01 Aangroei mos, algen

Noodtrappen staal

Ernst	Intensiteit	Omvang	Conditie	Risico/prioriteit
Gering	1	5	2	Veiligheid & Gezondheid - ernstig effect Beleving & Esthetica - matig effect Score: 1

Activiteit: 2024

Handelen conform MJOP

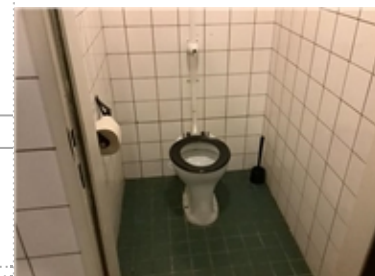
B8EM01 Breuk

Wandafwerking tegels

Ernst	Intensiteit	Omvang	Conditie	Risico/prioriteit
Ernstig	3	1	2	Gebruik & bedrijfsproces - matig effect Beleving & Esthetica - gering effect Score: 3

Activiteit: 2036

Vervangen

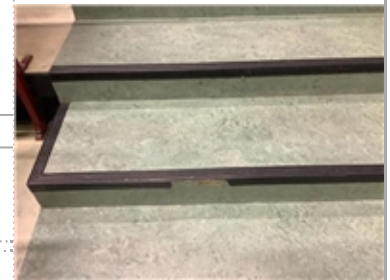
B9SM03 Beschadiging

Ernst	Intensiteit	Omvang	Conditie	Risico/prioriteit
Serius	3	2	2	Gebruik & bedrijfsproces - matig effect Score: 3

Activiteit:	2024	Hvh	Totaal
Herstellen randbescherming		1,00 pst	€ 1.250

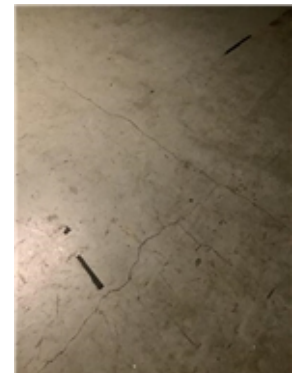
B9SC02 Scheuren niet constructief

Ernst	Intensiteit	Omvang	Conditie	Risico/prioriteit
Serius	3	2	2

Activiteit:	2030
Herstellen

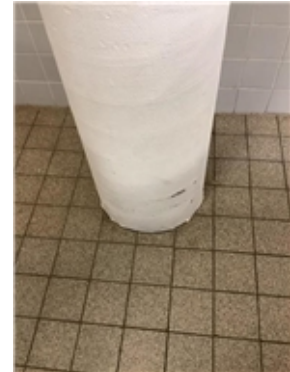
B9SM07 Slijtage

Ernst	Intensiteit	Omvang	Conditie	Risico/prioriteit
Serius	2	3	2	Technische vervolgschade - matig effect Score: 4

Activiteit: 2036

Vervangen

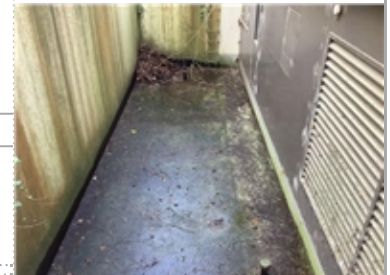
B12GA01 Aangroei mos, algen

Ernst	Intensiteit	Omvang	Conditie	Risico/prioriteit
Gering	1	5	2	Veiligheid & Gezondheid - matig effect Beleving & Esthetica - matig effect Score: 2

Activiteit: 2024

Reinigen

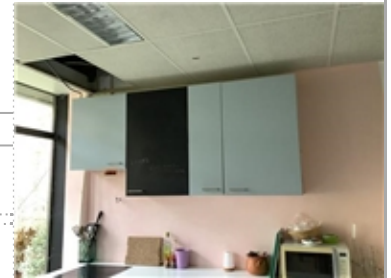
B10EW01 Lekkage

Ernst	Intensiteit	Omvang	Conditie	Risico/prioriteit
Ernstig	3	1	2

Activiteit:	2024	Hvh	Totaal
Vervangen enkele plafondplaten		1,00 pst	€ 400

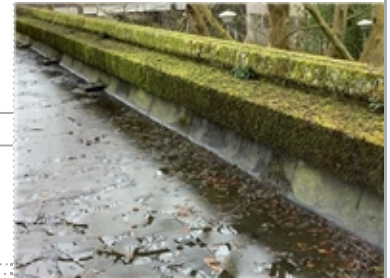
B6GA01 Aangroei mos, algen

Dakrandafwerking staal

Ernst	Intensiteit	Omvang	Conditie	Risico/prioriteit
Gering	1	5	2	Technische vervolgschade - ernstig effect Beleving & Esthetica - matig effect Score: 3

Activiteit: 2024

Reinigen dakrand

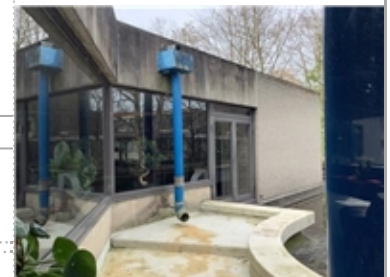
K5GO01 Uitwendige vervuiling

Ernst	Intensiteit	Omvang	Conditie	Risico/prioriteit
Gering	2	4	2	Beleving & Esthetica - ernstig effect Score: 4

Activiteit: 2030 Hvh Totaal

Reinigen 1,00 pst € 500

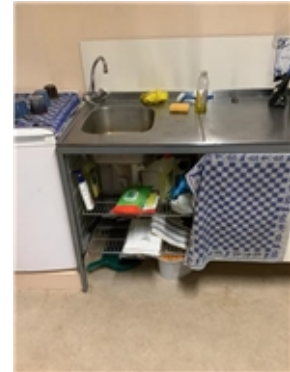
K3GV01 Verval tussen 50%-75% van de levensduur

Ernst	Intensiteit	Omvang	Conditie	Risico/prioriteit
Gering	1	5	2	Gebruik & bedrijfsproces - matig effect Score: 3

Activiteit: 2030

Vervangen

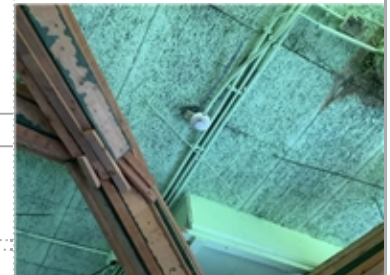
E15SB03 Leidingaanleg wanordelijk

Ernst	Intensiteit	Omvang	Conditie	Risico/prioriteit
Serius	3	2	2	Veiligheid & Gezondheid - ernstig effect Score: 1

Activiteit:	2024	Hvh	Totaal
Vervangen brandmeldinstallatie rookmelder		1,00 st	€ 331

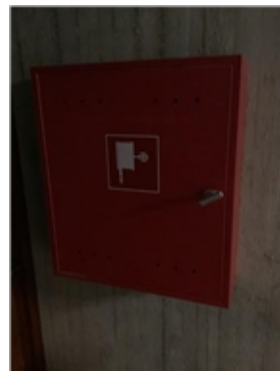
E15GV05 Verval tussen 50%-75% van de levensduur

Ernst	Intensiteit	Omvang	Conditie	Risico/prioriteit
Gering	1	5	2	Veiligheid & Gezondheid - gering effect Score: 3

Activiteit: 2030

Vervangen
