Concept meerjarenonderhoudsplan

Gebouw G • Biotoop gebouw G

Kerklaan 30

Haren

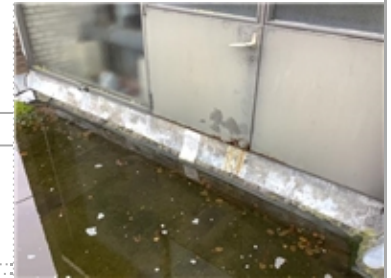
Buitendeur staal

B7EM02 Corrosie (verzinkt) stalen kozijnwerk

Ernst	Intensiteit	Omvang	Conditie	Risico/prioriteit
Ernstig	3	5	6	Technische vervolgschade - matig effect Beleving & Esthetica - matig effect Score: 4

Activiteit:	2024	Hvh	Totaal
Vervangen buitendeur staal		5,00 st	€ 5.040

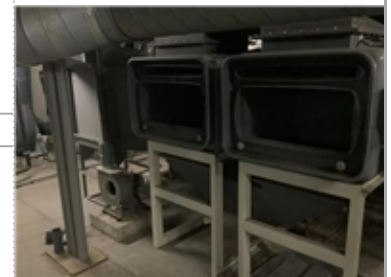
Luchtbehandelingskast toevoer

K14EW01 Niet functionerende ventilator

Ernst	Intensiteit	Omvang	Conditie	Risico/prioriteit
Ernstig	3	5	6	Veiligheid & Gezondheid - ernstig effect Gebruik & bedrijfsproces - matig effect Toename klachtenonderhoud - matig effect Score: 1

Luchtbehandelingskast is uitgeschakeld en buitenwerking gesteld. Alleen losse afzuiging is de toiletten/badkamer.

Activiteit:	2024	Hvh	Totaal
Vervangen		1,00 pst

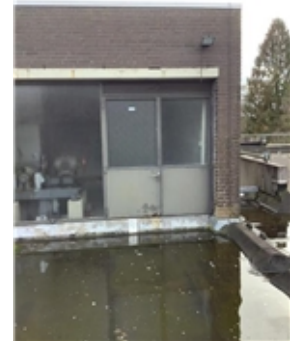
Gevelafwerking voegwerk platvol

B8EC01 Loszittend, onsamenhangend

Ernst	Intensiteit	Omvang	Conditie	Risico/prioriteit
Ernstig	3	4	5	Veiligheid & Gezondheid - matig effect Technische vervolgschade - ernstig effect Beleving & Esthetica - ernstig effect Score: 2

Activiteit: 2024

Vervangen

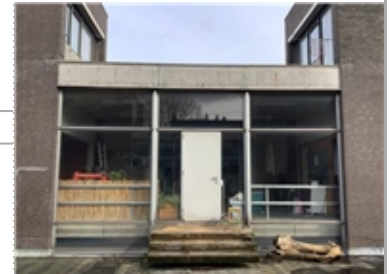
Buitendeur hardhout

B7EM05 Houtrot

Ernst	Intensiteit	Omvang	Conditie	Risico/prioriteit
Ernstig	3	3	4	Gebruik & bedrijfsproces - matig effect Technische vervolgschade - matig effect Beleving & Esthetica - gering effect Score: 3

Activiteit: 2024 Hvh Totaal

Vervangen 1,00 st € 736

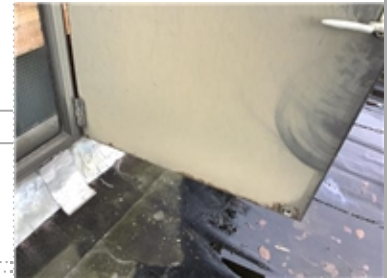
Buitenschilderwerk deur metaal

B11SM07 Verpoederen

Ernst	Intensiteit	Omvang	Conditie	Risico/prioriteit
Serius	3	4	4	Technische vervolgschade - matig effect Beleving & Esthetica - matig effect Score: 4

Activiteit: 2024
Schilderen

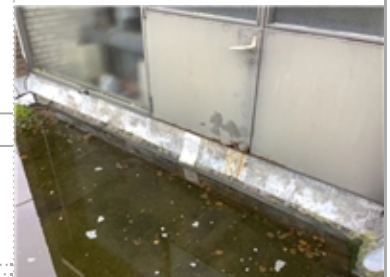
Buitenschilderwerk kozijn en raam staal

B11SM07 Verpoederen

Ernst	Intensiteit	Omvang	Conditie	Risico/prioriteit
Serius	3	4	4	Technische vervolgschade - matig effect Beleving & Esthetica - matig effect Score: 4

Activiteit: 2024
Schilderen

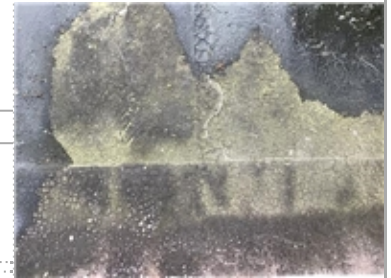
Dakbedekking bitumen

B6SM04 Craquelé bitumineuze daken en geglazuurde pannen

Ernst	Intensiteit	Omvang	Conditie	Risico/prioriteit
Serius	3	4	4	Technische vervolgschade - ernstig effect Toename klachtenonderhoud - matig effect Score: 3

Op de gehele dakbedekking zijn meerdere gebreken aanwezig. Scheurvorming, Craquelé, Blazen en plooiën.

Activiteit: 2024

Vervangen

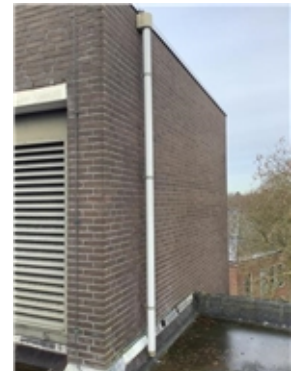
Hemelwaterafvoer pvc

K5GV03 Verval meer dan 87,5% van de levensduur

Ernst	Intensiteit	Omvang	Conditie	Risico/prioriteit
Gering	3	5	4	Beleving & Esthetica - matig effect Score: 5

Hwa's zijn sterk verouderd en ophanging vertoont brosheid en corrosie

Activiteit: 2027

Vervangen

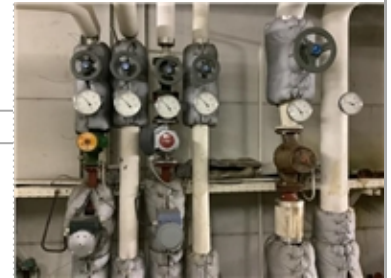
K7GV03 Verval meer dan 87,5% van de levensduur

Ernst	Intensiteit	Omvang	Conditie	Risico/prioriteit
Gering	3	5	4	Veiligheid & Gezondheid - gering effect Gebruik & bedrijfsproces - ernstig effect Technische vervolgschade - gering effect Toename klachtenonderhoud - matig effect Score: 2

De circulatiepompen hebben hun levensduur verstreken. Het leidingwerk om de pompen heen vertoont ook ernstige corrosie en gebreken.

Activiteit: 2024 Hvh
Vervangen 7,00 pst

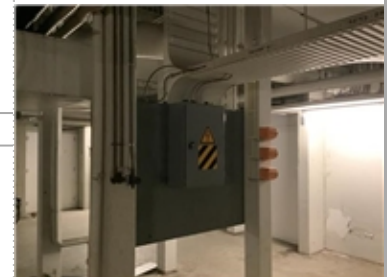
Verdeelinrichting 21-30 groepen

E5GV03 Verval meer dan 87,5% van de levensduur

Ernst	Intensiteit	Omvang	Conditie	Risico/prioriteit
Gering	3	5	4	Veiligheid & Gezondheid - matig effect Gebruik & bedrijfsproces - ernstig effect Toename klachtenonderhoud - matig effect Score: 2

Activiteit: 2026
Vervangen

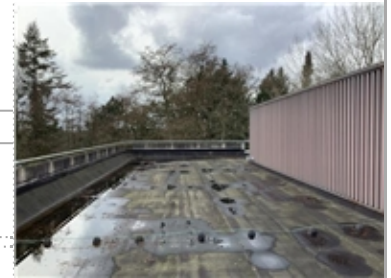
Bliksembeveiligingsinstallatie

E2GV03 Verval meer dan 87,5% van de levensduur

Ernst	Intensiteit	Omvang	Conditie	Risico/prioriteit
Gering	3	5	4	Veiligheid & Gezondheid - matig effect Score: 2

Activiteit: 2024

Vervangen

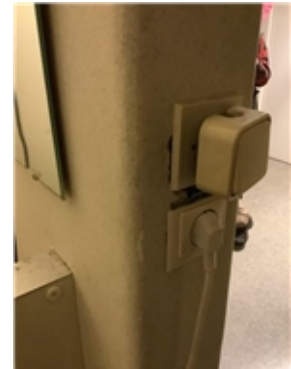
K5GV03 Verval meer dan 87,5% van de levensduur

Ernst	Intensiteit	Omvang	Conditie	Risico/prioriteit
Gering	3	5	4	Veiligheid & Gezondheid - ernstig effect Gebruik & bedrijfsproces - ernstig effect Toename klachtenonderhoud - matig effect Score: 1

Activiteit: 2026

Vervangen

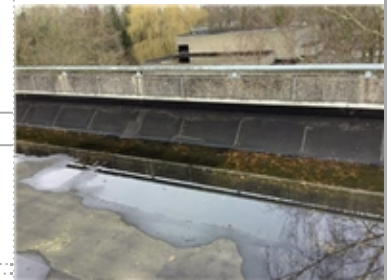
B2GA01 Aangroei mos, algen

Ernst	Intensiteit	Omvang	Conditie	Risico/prioriteit
Gering	2	5	3	Technische vervolgschade - matig effect Beleving & Esthetica - matig effect Score: 4

Activiteit: 2024

Reinigen

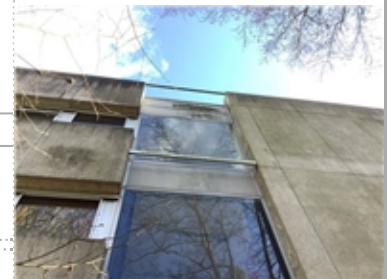
B2GA01 Aangroei mos en plantgroei

Ernst	Intensiteit	Omvang	Conditie	Risico/prioriteit
Gering	3	4	3	Beleving & Esthetica - ernstig effect Score: 4

Activiteit: 2024

Reinigen

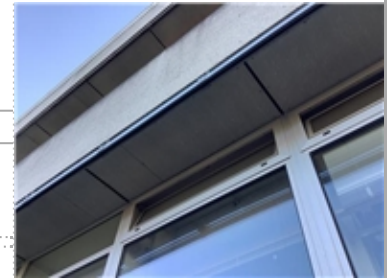
B5SB02 Materiaaltoepassing foutief

Ernst	Intensiteit	Omvang	Conditie	Risico/prioriteit
Serius	1	5	3	Veiligheid & Gezondheid - ernstig effect Score: 1

Activiteit: 2036

Vervangen

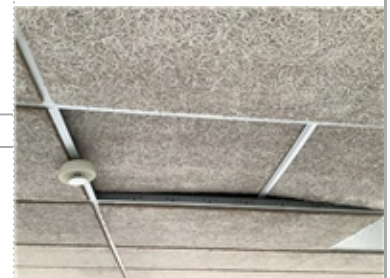
B10EC02 Ophanging onvoldoende

Ernst	Intensiteit	Omvang	Conditie	Risico/prioriteit
Ernstig	3	2	3	Gebruik & bedrijfsproces - matig effect Technische vervolgschade - matig effect Beleving & Esthetica - gering effect Score: 3

Activiteit: 2024 Hvh Totaal

Herstellen plafond 1,00 pst € 300

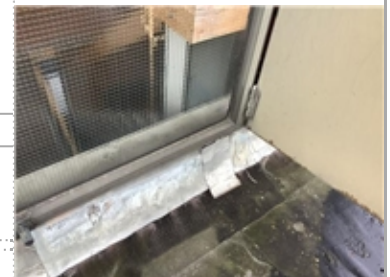
Loodslabben plat dak

B6SB08 Gebreken aan aansluitingen opgaand werk, loodslabben, folies e.d.

Ernst	Intensiteit	Omvang	Conditie	Risico/prioriteit
Serius	2	4	3	Technische vervolgschade - matig effect Score: 4

Reparaties zijn niet correct uitgevoerd.

Activiteit: 2024

Vervangen

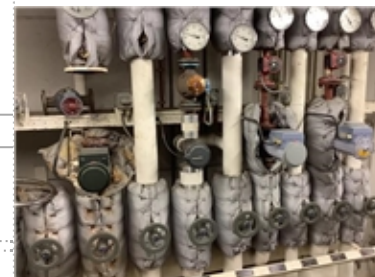
CV-leidingen

K5GV02 Verval tussen 75%-87,5% van de levensduur

Ernst	Intensiteit	Omvang	Conditie	Risico/prioriteit
Gering	2	5	3	Gebruik & bedrijfsproces - matig effect Score: 3

Activiteit: 2034

Vervangen

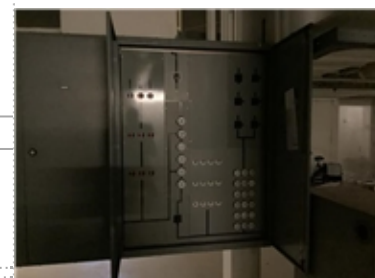
K17GV02 Verval meer dan 75% van de levensduur

Ernst	Intensiteit	Omvang	Conditie	Risico/prioriteit
Gering	2	5	3	Veiligheid & Gezondheid - gering effect Gebruik & bedrijfsproces - ernstig effect Score: 2

Activiteit: 2027 Hvh

Vervangen 1,00 pst

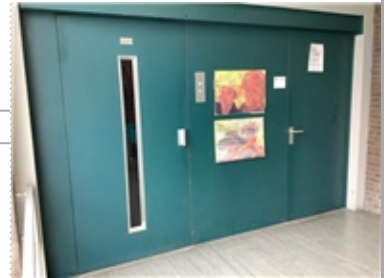
T1GV02 Verval meer dan 75% van de levensduur

Ernst	Intensiteit	Omvang	Conditie	Risico/prioriteit
Gering	2	5	3	Veiligheid & Gezondheid - matig effect Gebruik & bedrijfsproces - matig effect Toename klachtenonderhoud - matig effect Score: 2

Activiteit: 2026

Vervangen

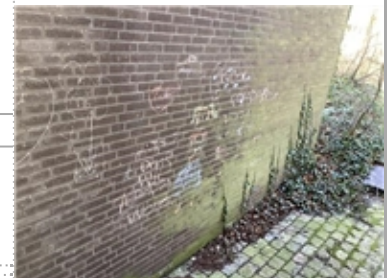
B2GA01 Aangroei mos en plantgroei

Ernst	Intensiteit	Omvang	Conditie	Risico/prioriteit
Gering	2	4	2	Technische vervolgschade - matig effect Beleving & Esthetica - ernstig effect Score: 4

Activiteit: 2024

Reinigen

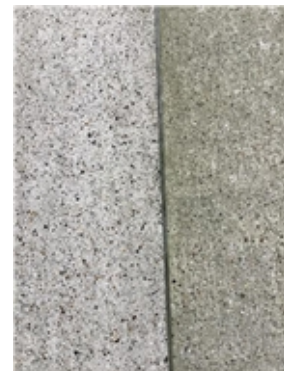
B2SB02 Dilatatie net intact

Ernst	Intensiteit	Omvang	Conditie	Risico/prioriteit
Serius	1	4	2	Technische vervolgschade - matig effect Beleving & Esthetica - matig effect Score: 4

Beginnende krimpscheuren waargenomen in de dilatatievoeg

Activiteit: 2030

Vervangen

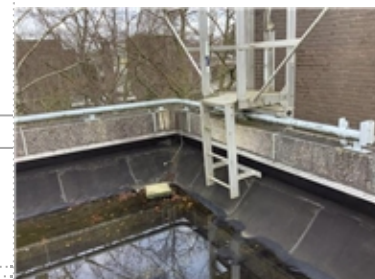
Noodtrappen staal

B4GA01 Aangroei mos, algen

Ernst	Intensiteit	Omvang	Conditie	Risico/prioriteit
Gering	1	5	2	Veiligheid & Gezondheid - ernstig effect Beleving & Esthetica - matig effect Score: 1

Activiteit: 2024

Reinigen

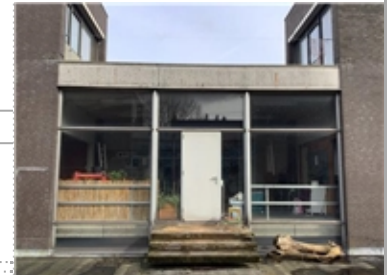
B4GA01 Aangroei mos, algen

Ernst	Intensiteit	Omvang	Conditie	Risico/prioriteit
Gering	1	5	2	Veiligheid & Gezondheid - matig effect Beleving & Esthetica - matig effect Score: 2

Activiteit: 2024

Reinigen

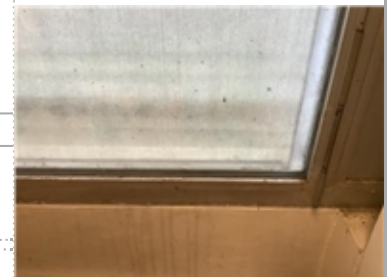
Kozijn buiten aluminium

B7EW03 Lekkage

Ernst	Intensiteit	Omvang	Conditie	Risico/prioriteit
Ernstig	3	1	2	Technische vervolgschade - matig effect Score: 4

Activiteit:	2024	Hvh	Totaal
Herstellen kozijn		1,00 pst	€ 750

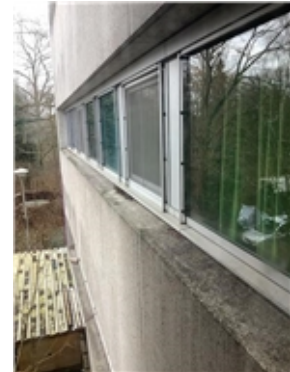
B7SB01 Hang & sluitwerk, niet goed te bedienen

Ernst	Intensiteit	Omvang	Conditie	Risico/prioriteit
Serius	3	2	2	Veiligheid & Gezondheid - matig effect Gebruik & bedrijfsproces - matig effect Toename klachtenonderhoud - gering effect Score: 2

Meerdere deuren en ramen kunnen moeilijk open en dicht. Deze hebben dringend onderhoud nodig.

Activiteit:	2024	Hvh	Totaal
Onderhoud hang en sluitwerk		1,00 pst	€ 2.150

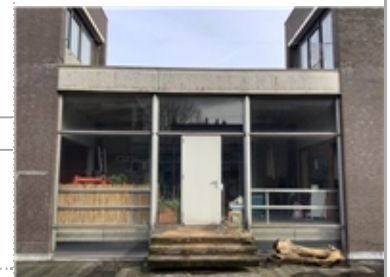
B8GA03 Vuil, aanslag, verkleuring

Ernst	Intensiteit	Omvang	Conditie	Risico/prioriteit
Gering	1	5	2	Technische vervolgschade - gering effect Beleving & Esthetica - ernstig effect Score: 4

Activiteit:	2024
Reinigen

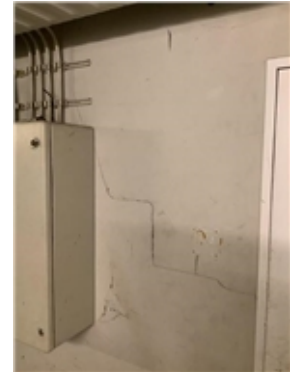
B8SC03 Scheuren niet constructief

Ernst	Intensiteit	Omvang	Conditie	Risico/prioriteit
Serieus	3	2	2

Activiteit:	2024	Hvh	Totaal
Herstellen		1,00 pst	€ 500

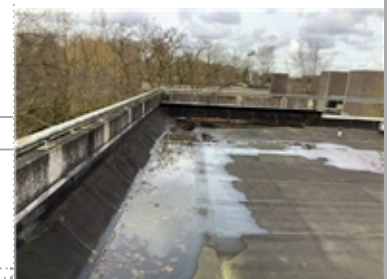
Dakrandafwerking staal

Ernst	Intensiteit	Omvang	Conditie	Risico/prioriteit
Gering	1	5	2	Technische vervolgschade - ernstig effect Beleving & Esthetica - matig effect Score: 3

Activiteit:	2024		
Reinigen dakrand

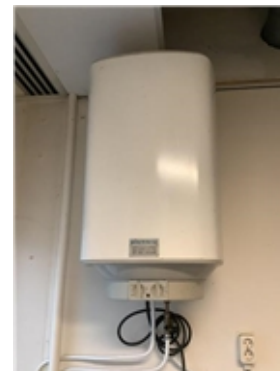
Boiler elektrisch 80 liter

K3GV01 Verval tussen 50%-75% van de levensduur

Ernst	Intensiteit	Omvang	Conditie	Risico/prioriteit
Gering	1	5	2	Gebruik & bedrijfsproces - matig effect Score: 3

Activiteit: 2033

Vervangen

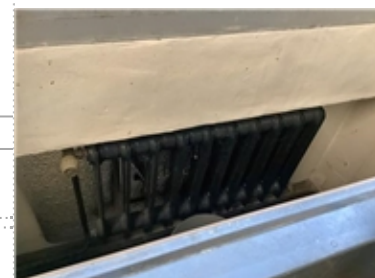
K2EM01 Inwendige corrosie aan frame en plaatswerken

Ernst	Intensiteit	Omvang	Conditie	Risico/prioriteit
Ernstig	1	3	2

Enkele plaatsen is corrosie waargenomen bij de aansluitingen van de radiatoren

Activiteit: 2036

Vervangen

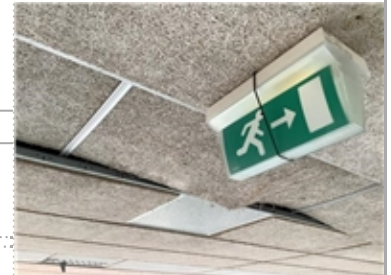
E8SB03 Ontbrekende beschermkap of rooster

Ernst	Intensiteit	Omvang	Conditie	Risico/prioriteit
Serius	3	2	2	Veiligheid & Gezondheid - ernstig effect Score: 1

Activiteit:	2026	Hvh	Totaal
Vervangen armatuur		1,00 pst	€ 500

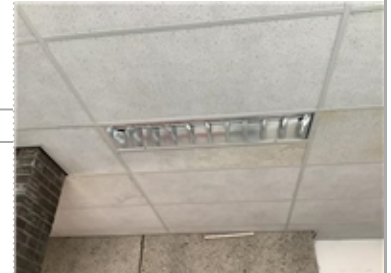
E7GO02 Defecte lampen

Ernst	Intensiteit	Omvang	Conditie	Risico/prioriteit
Serius	2	3	2	Veiligheid & Gezondheid - ernstig effect Gebruik & bedrijfsproces - ernstig effect Toename klachtenonderhoud - matig effect Score: 1

Activiteit:	2026
Vervangen

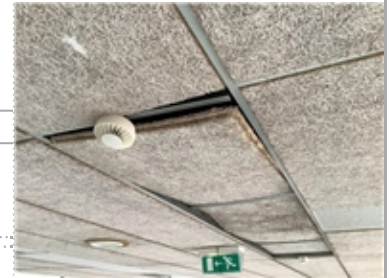
E15GA01 Beschadiging (krassen)

Ernst	Intensiteit	Omvang	Conditie	Risico/prioriteit
Gering	3	3	2	Veiligheid & Gezondheid - ernstig effect Score: 1

Activiteit:	2024	Hvh	Totaal
Rookmelder goed bevestigen		1,00 pst	€ 250

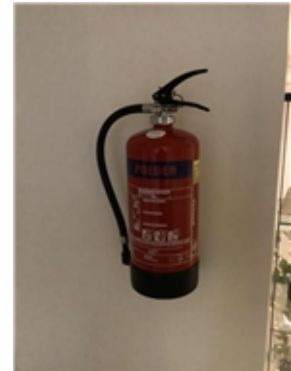
E15GV06 Verval tussen 50%-75% van de levensduur

Ernst	Intensiteit	Omvang	Conditie	Risico/prioriteit
Gering	1	5	2	Veiligheid & Gezondheid - ernstig effect Score: 1

Activiteit:	2030
Vervangen

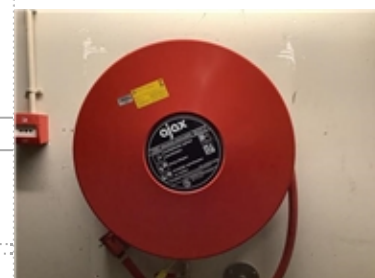
E15GV05 Verval tussen 50%-75% van de levensduur

Ernst	Intensiteit	Omvang	Conditie	Risico/prioriteit
Gering	1	5	2	Veiligheid & Gezondheid - gering effect Score: 3

Activiteit: 2030

Vervangen

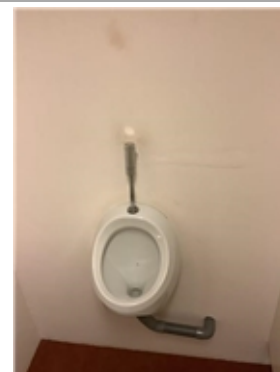
K5GV01 Verval tussen 50%-75% van de levensduur

Ernst	Intensiteit	Omvang	Conditie	Risico/prioriteit
Gering	1	5	2

Activiteit: 2030

Vervangen
