# RAPPORT

## Voormalige stortplaats Woltersum

onderzoek in vml stort

Datum: 3 april 2018

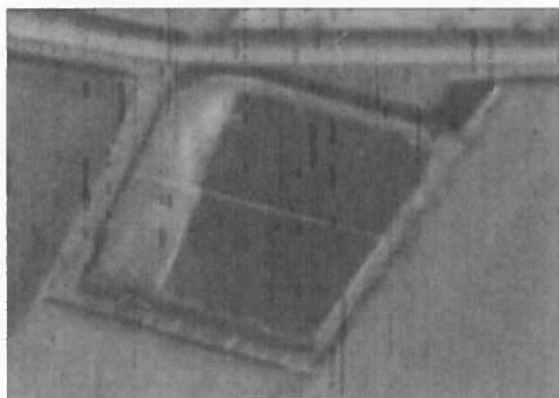
Bron luchtfoto: kadaster

De inrichting aan maaiveld is gebaseerd op de luchtfoto uit 1953. Hierop zijn de zwembaden en sloten zichtbaar die zich op of langs het perceel bevonden in de tijd dat het zwembad al vervallen was. Aanvullend geven de bouwtekeningen van het zwembad inzicht in het oorspronkelijke ontwerp, met name ook de geplande diepte van de verschillende baden en sloten. Ook hiermee wordt rekening gehouden, bijvoorbeeld het afwijkende slootpatroon en het dijkje.

Dit zijn de meest betrouwbare aanwijzingen voor de locaties waar naar verwachting de grootste hoeveelheden stortmateriaal aanwezig kunnen zijn.

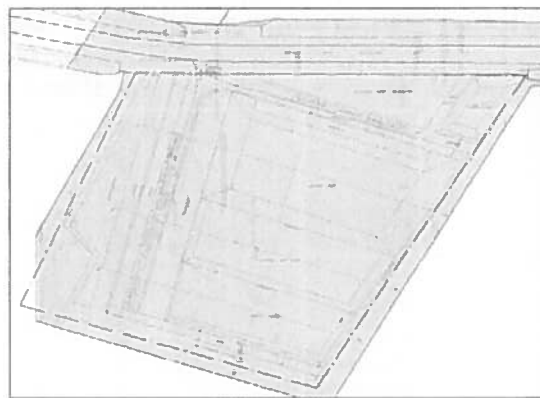
Bron bouwtekening: archief gemeente Groningen

De dieptes van de zwembaden en het reservoir ten opzichte van de weg staan op de bouwtekening aangegeven. Deze tekening is opgenomen in de bijlagen (tekening 1). Er is geen reden om op voorhand te veronderstellen dat dit niet zou kloppen. De dieptes ten opzichte van de omgeving zou dan liggen tussen circa 1 m ter plaatse van het ondiepste gedeelte in het ondiepe bad, tot bijna 4 m in het diepe bad. In de beide ondiepe baden zou een betonvloer liggen volgens oudere omwonenden, maar hiervan zijn in het archief verder geen bewijzen gevonden. Tevens zijn er geruchten dat er voorafgaand aan het storten gegraven is. In de planvorming voor het onderzoek is er van uit gegaan dat dit geen omvangrijke ontgravingen zijn geweest, aangezien dit dan waarschijnlijk breder bekend zou zijn geweest. Mogelijk ging het om enige egalisatie of t.b.v. bereikbaarheid.

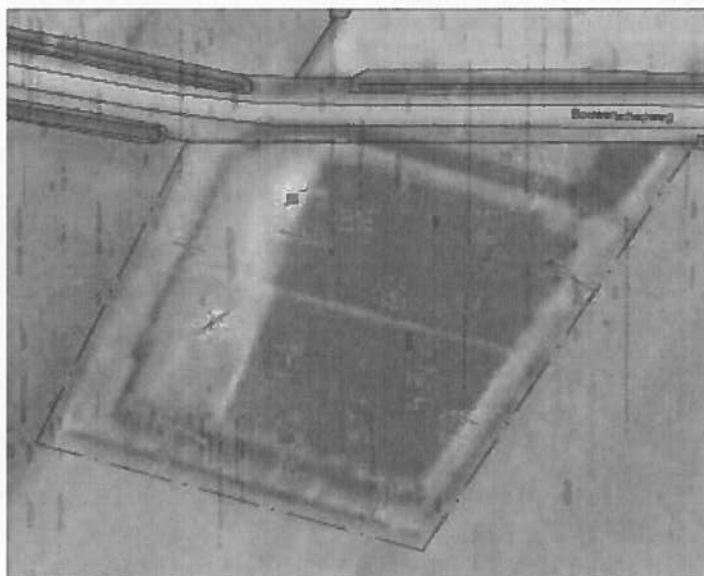
Op basis van de verwachtingen is een voorlopig onderzoeksprogramma opgesteld, die is gedeeld met betrokkenen (onder andere omwonenden). Er is onderscheid gemaakt in diepere proefsleuven (vierkantjes in baden), proefsleuven tot de grondwaterstand (lijnen ter plaatse van voormalige sloten, taluds en overige terreingedeelten) en diepe peilbuizen (vierkantje met diagonale lijn). Daarnaast zijn avegaarboringen gepland om verspreid over het terrein de verticale begrenzingen vast te stellen.

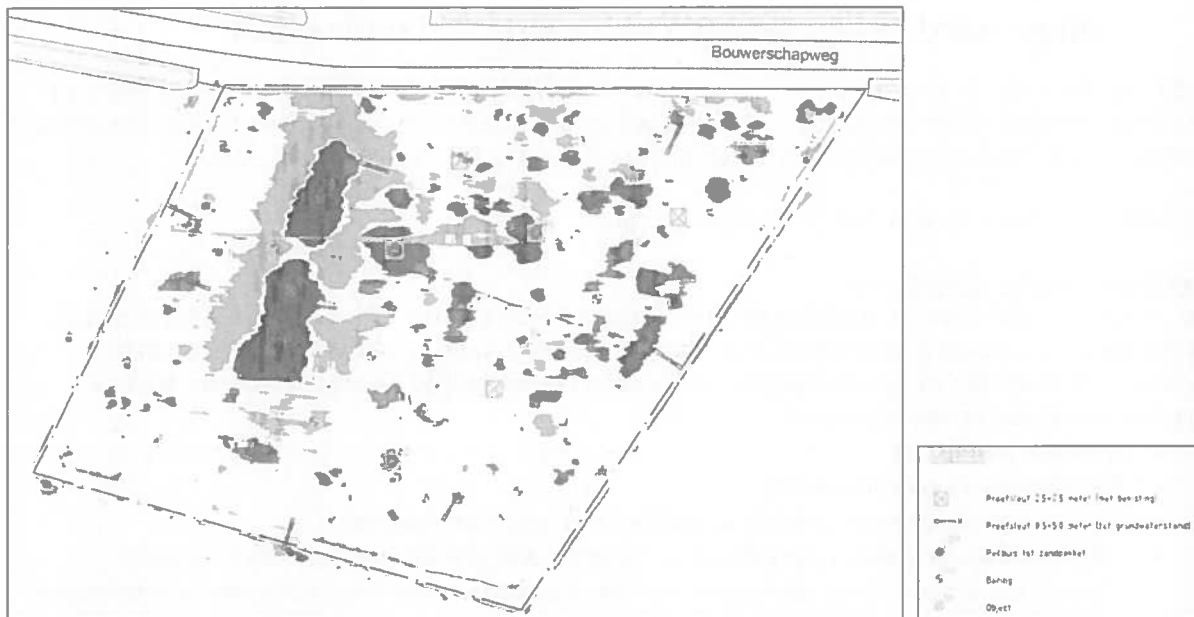
Het bepalen van de locaties voor het destructief onderzoek heeft plaatsgevonden op basis van de verwachte inrichting van de locatie en de resultaten van het niet destructief onderzoek. Hiervoor vormt de luchtfoto uit 1953 de basis, omdat toen het zwembad al vervallen was. Dit heeft geleid tot de volgende opzet (zie onderstaande figuur):

- Proefsleuven in voormalige baden met gebruikmaking van bekisting en avegaarboringen, inclusief het plaatsen van enkele peilbuizen of het leggen van enkele drains in de proefsleuven;
- Proefsleuven nabij randen baden;
- Proefsleuven nabij voormalige sloten;
- Avegaarboringen verspreid over de locatie, inclusief het plaatsen van enkele peilbuizen;
- Peilbuizen aan de noord- en westzijde van het diepste bad, ten behoeve van bemonstering van het watervoerend pakket;
- Analyse van grondmonsters, monsters van stortmateriaal en grondwatermonsters.

De nieuwe geplande locaties voor het destructief onderzoek zijn onderstaand weergegeven.

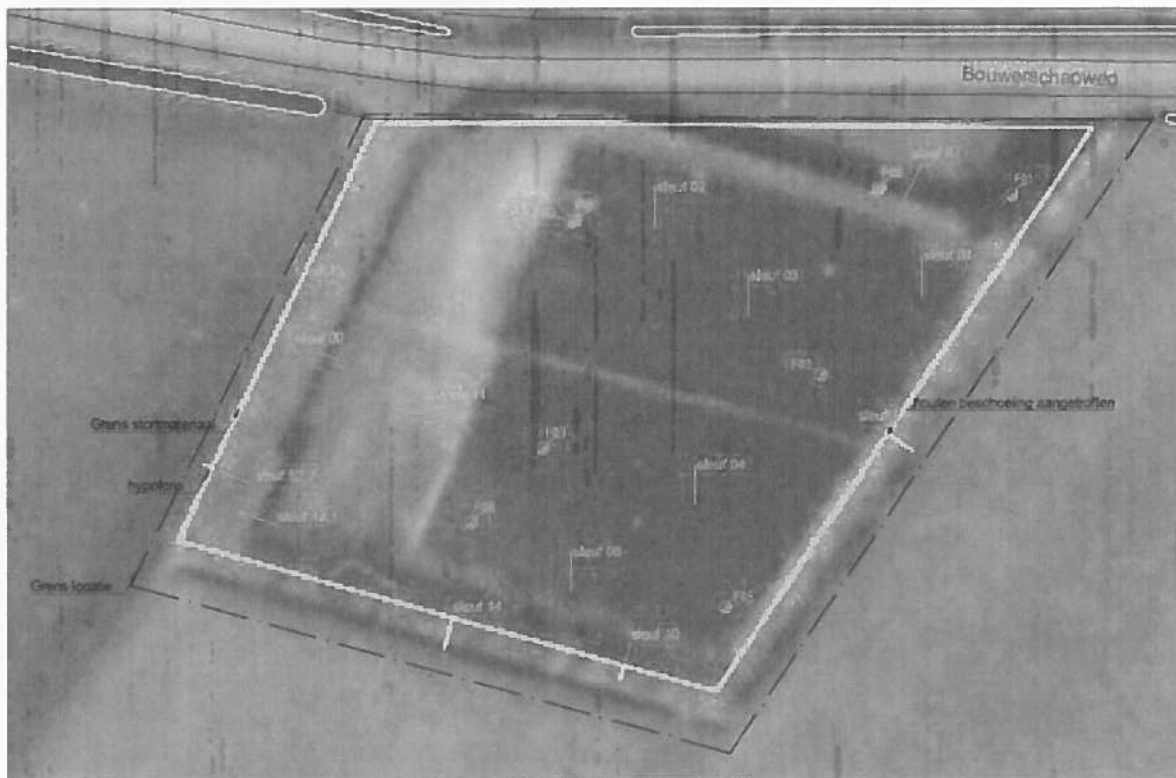
Tijdens het uitvoeren van de proefsleuven en boringen bleek dat de situatie sterk afweek van de verwachting. Bovendien bleek dat de proefsleuven zonder bekisting tot onderzijde stort uitgevoerd konden worden. Dit heeft geleid tot wijzigingen in de locaties en onderzochte dieptetrajecten. De uitgevoerde locaties zijn onderstaand weergegeven.

Er bleek van de oorspronkelijke inrichting zoals op bovenstaande luchtfoto is weergegeven, weinig meer aanwezig te zijn. Tijdens het onderzoek zijn de baden, sloten, dijkjes niet als zodanig herkenbaar aanwezig. De horizontale begrenzing van de stort is vastgesteld en in bovenstaande figuur weergegeven (groene lijn).

Op bijna alle locaties van de proefsleuven bleek de verticale begrenzing van de stort beduidend dieper aanwezig te zijn dan vooraf werd verwacht, ook buiten de diepe baden. Dit duidt er op dat voorafgaand aan stortactiviteiten eerst een ontgraving heeft plaatsgevonden. Mogelijk is de vrijkomende klei gebruikt om reeds gestort materiaal af te dekken, aangezien boven het stortmateriaal sprake is van een kleilaag van wisselende dikte. Deze kleilaag bevat plaatselijk bijmengingen in de vorm van bakstenen, puin of geringe hoeveelheden AKU-stortmateriaal.

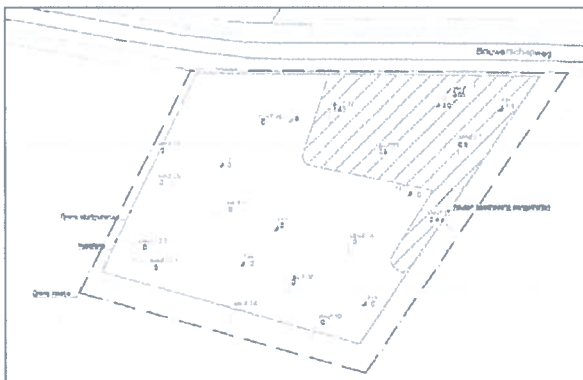
De kleilaag tussen de hypoforslaag en het stortmateriaal bevat plaatselijk bijmengingen. In onderstaande figuren zijn de gebieden met verschillende bijmengingen weergegeven. De figuren zijn uitsneden uit de tekeningen in de bijlagen (tekeningen 2), waar meer details zichtbaar zijn.

Kleilaag tussen hypofors en stort - zonder bijmenging

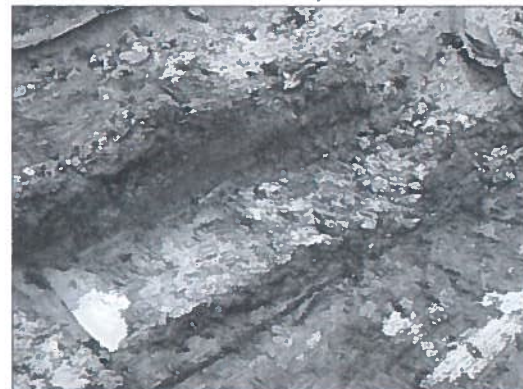
Kleilaag tussen hypofors en stort - bijmenging AKU-stortmateriaal

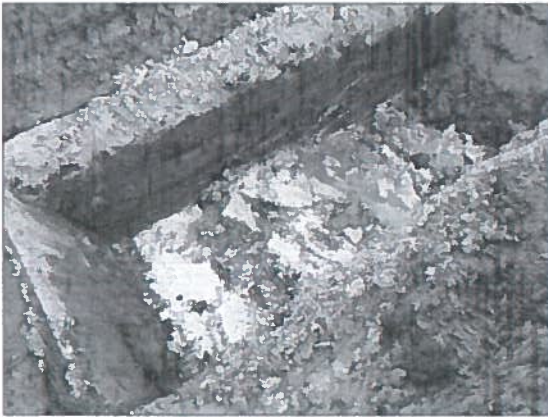
AKU-stortmateriaal in sleuf

Het AKU-afval bestaat uit harde gele (soms witte) brokken. De brokken variëren na ontgraving in grote van enkele millimeters tot ruim 1 meter in doorsnede. De brokken hebben een sterke amandelgeur, waarschijnlijk veroorzaakt door benzaldehyde of methylbenzaldehyde. Van enkele brokken is het soortelijk gewicht in het veld indicatief bepaald. Het uitkomsten lagen tussen 1,0 en 1,5. Het soortelijk gewicht van de stoffen die het meest voorkomen in het AKU-afval bedragen 1,04 (dimethyltereftalaat) en 1,5-1,6 (isomeren van ftaalzuur).

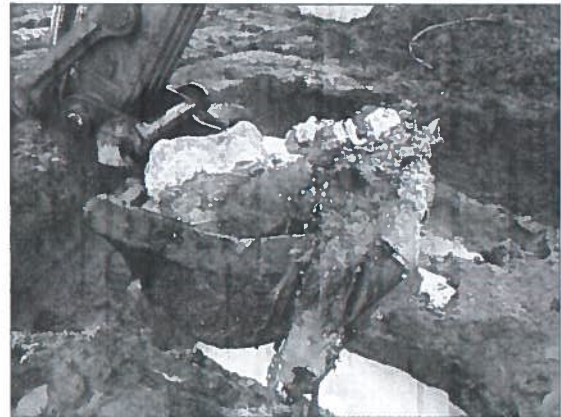
AKU-stortmateriaal met bijmengingen

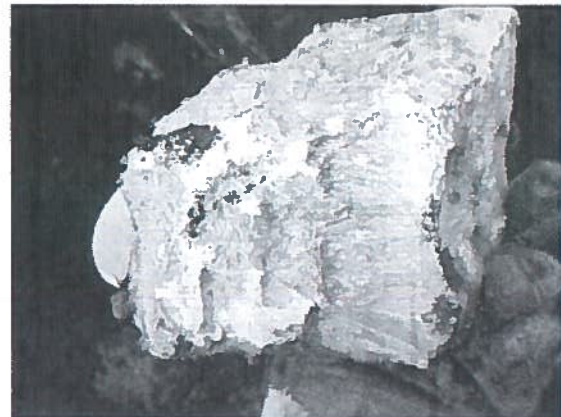
AKU-stortmateriaal

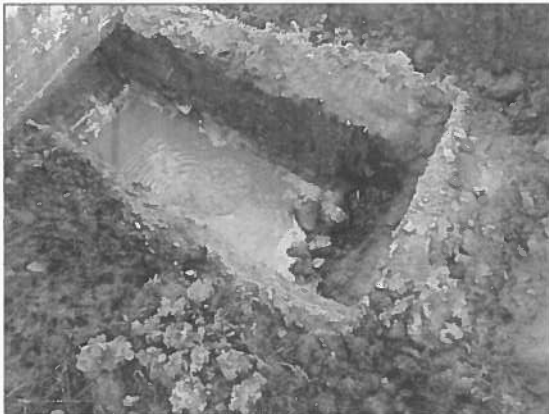
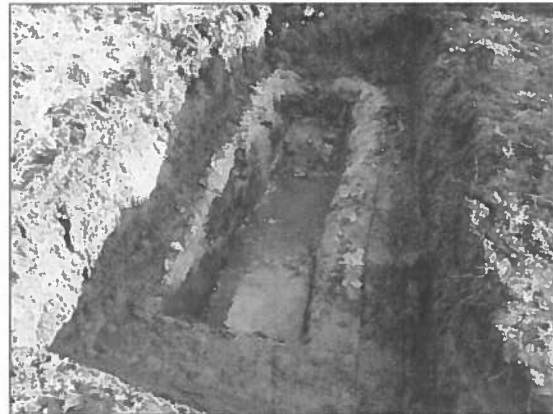
Stortwater in proefsleuven

Uit de resultaten blijkt dat het stortwater zeer hoge concentraties bevat aan metalen (vooral kobalt, nikkel, zink), minerale olie en organische componenten gerelateerd aan AKU-stortmateriaal. Daarnaast worden (plaatselijk) ook andere parameters aangetroffen in concentraties boven de interventiewaarde, zoals enkele andere metalen, aromaten, fenol, cresol, PAK, pentachloorfenol, PCB's. De zuurgraad in het stortwater ligt tussen 4,3 en 5,5.

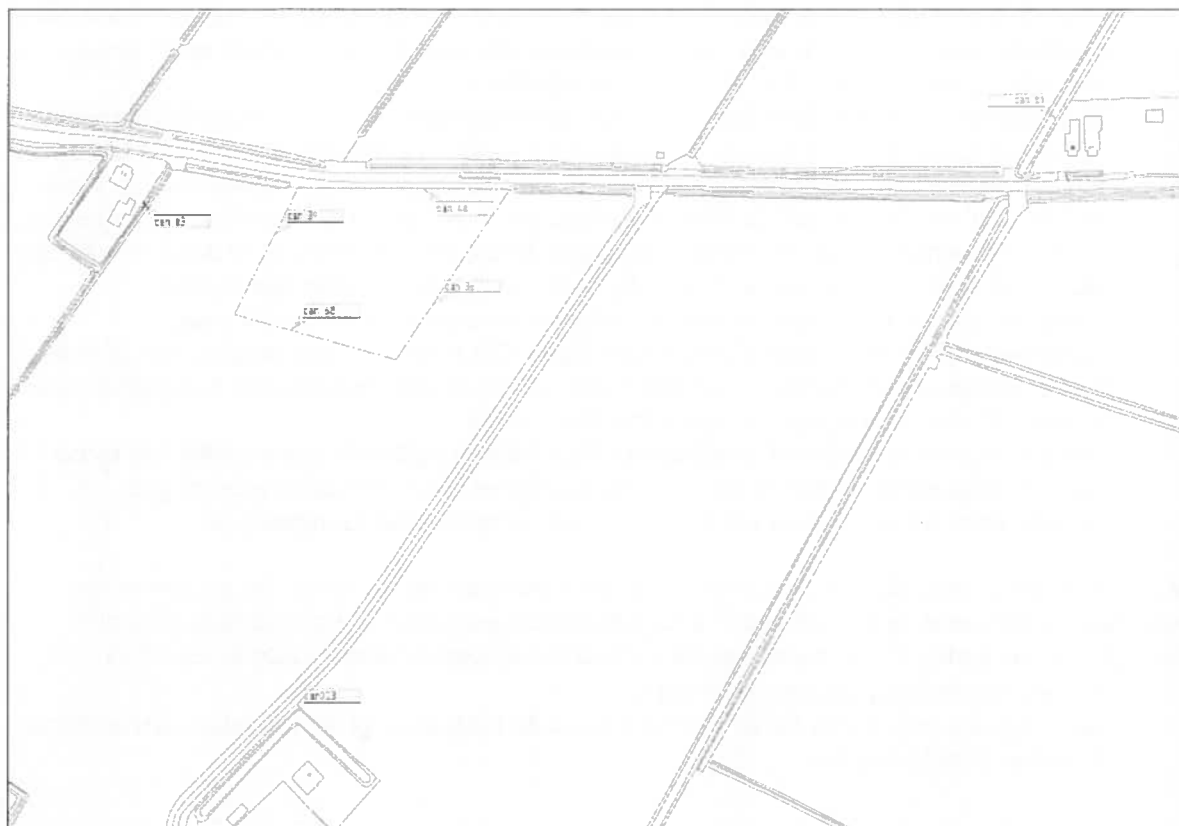
Voor de locaties nabij proefsleuven wordt verwezen naar de situatietekeningen in hoofdstuk 6 of de bijlagen. Er heeft een canister+badge gestaan bij de proefsleuven 2, 3, 7 en 8 en bij de proefsleuven 6, 9, 10, 11 en 12.
