KLEURVERKENNING

Dudok benzinestation Groningen

Opdrachtgever:
Gemeente Groningen
Vastgoedbedrijf

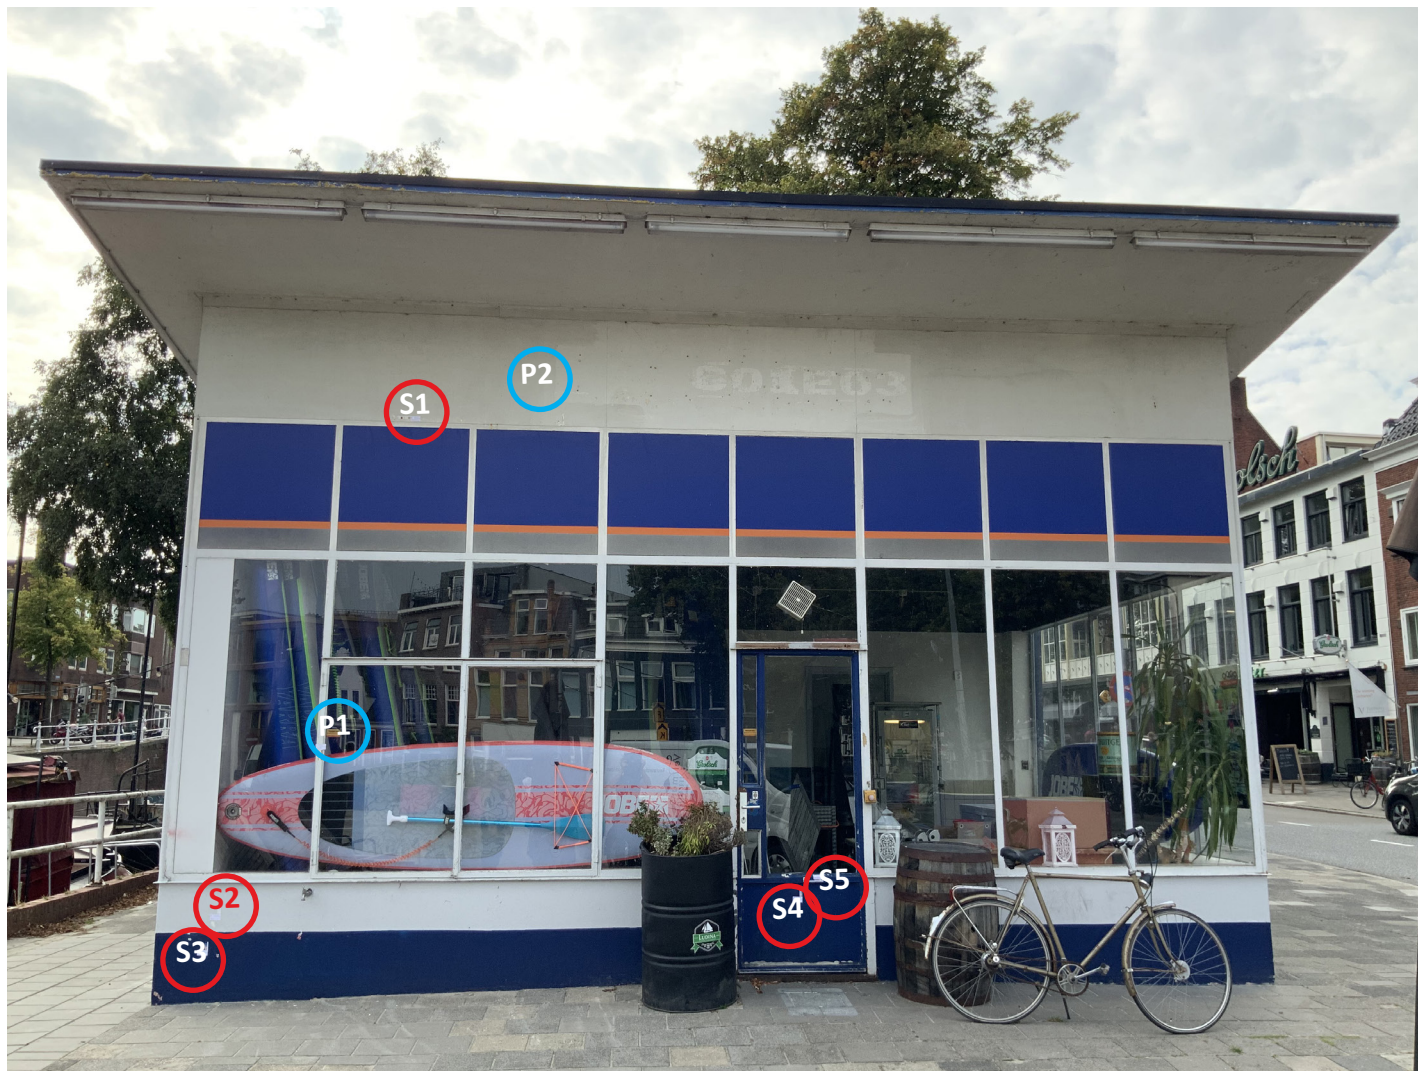
Onderzoeksplaatsen Oostzijde

In de overzichtsfoto's worden de beschreven onderzoeksplaatsen (genummerde stratigrafieën) weergegeven met rode cirkels.

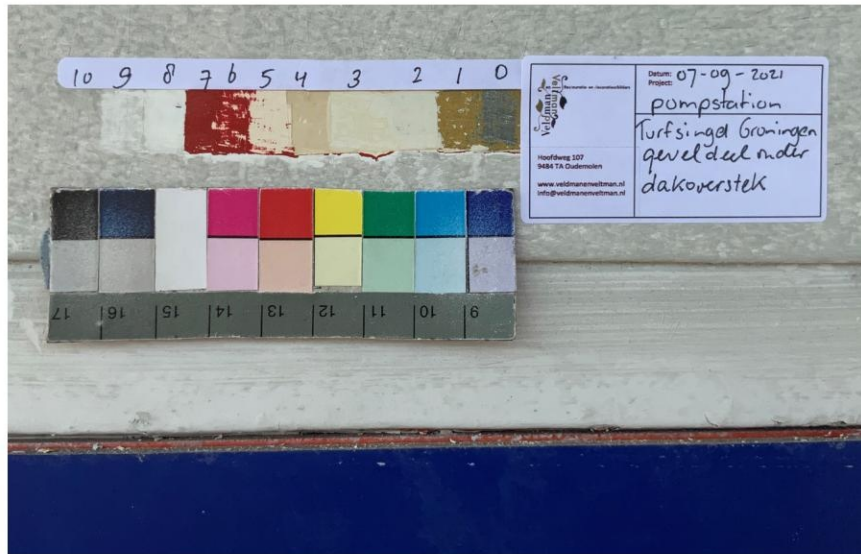
S 1	geveldeel onder dakoverstek			
0	staal	drager		
1	oker	conserveerlaag		
2	geel-crème	RAL 1013	I	
3	zachtgeel		II	
4	middengeel		III	
5	zachtgeel		IV	
6	rood	RAL 3002	V	
7	rood	RAL 3002	VI	
8	crème-wit		VII	
9	crème-wit	huidig	VIII	
10	vuillaag	huidig

NB. Wij hebben op diverse plaatsen gekrabbd om te kijken of er nog detaillering in de vorm van letters of gekleurde vlakken of banden aanwezig zijn in de oudste periode maar hebben dit niet aangetroffen.

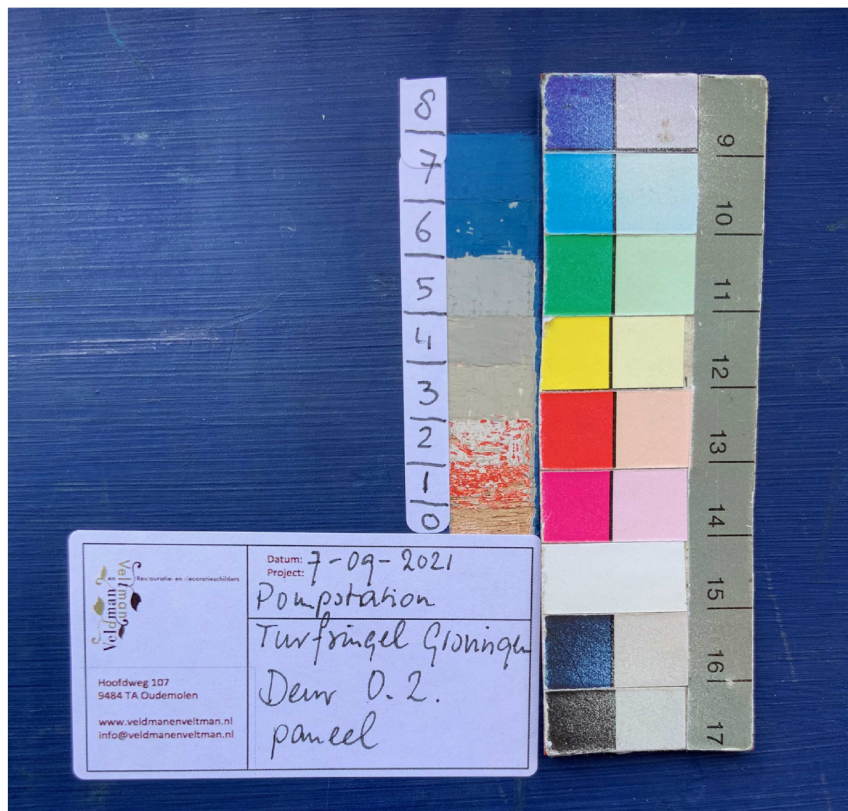
S 4	Deur - paneel			
0	triplex/plaatmateriaal	drager		
1	rood	RAL 3002	I	
2	grondverf grijs			
3	groen-grijs		II	
4	grijs		III	
5	grijs		IV	
6	blauw		V	
7	blauw		VI	
8	blauw	huidig	VII

Ook het paneel in de deur, die oorspronkelijk aan de Noordzijde was geplaatst, was rood.

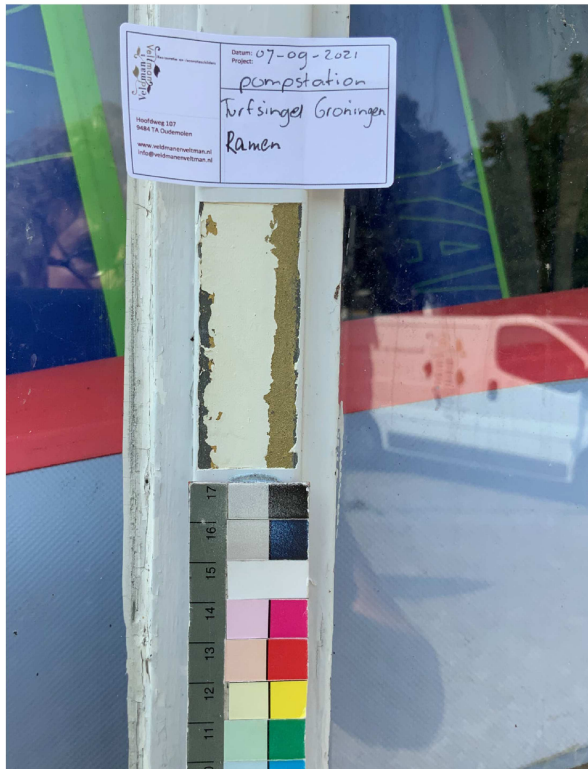
P 1 Ramen

Hier zijn de oudste twee afwerklagen goed in beeld, nl. een okerkleurige conserveerlaag gevolgd door de eerste afwerking in geel-crème - RAL 1013.

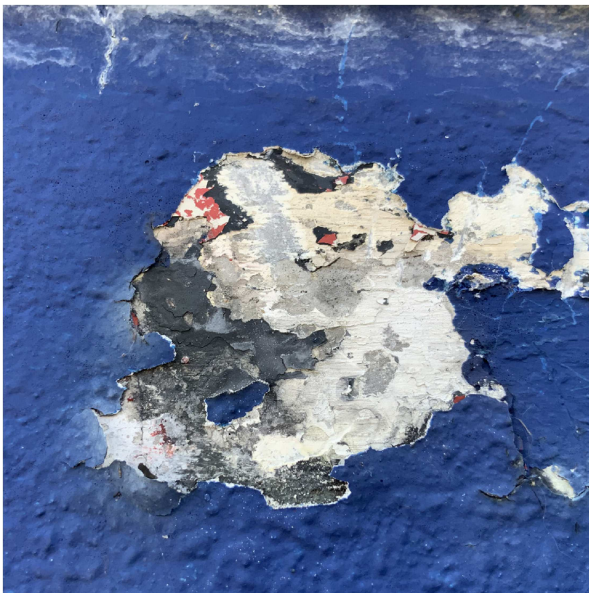
P 3 Zijkant lessenaarsdak

Het was niet mogelijk om hier een goed leesbare kleurtrap te maken. Een punctie gaf het volgende beeld:

De oudste afwerking is een crème-wit (RAL 9001).

die plaatselijk is verkleurd naar zachtgeel (RAL 1015).

Hierna volgen een een antraciet, een roze grondverf gevolgd door een rood, een aantal crèmes/witten en een aantal blauwen.

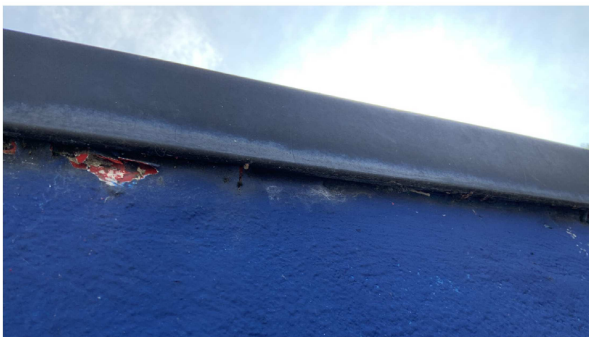
P 4 De bovenrand

Deze is rondom in zijn geheel vernieuwd.

Over de dakrand, die inmiddels vervangen is kan slechts worden opger-

merkt dat deze in rood zou kunnen zijn uitgevoerd. Op de zwart wit archieffoto uit de bouwtijd (zie bijlage 2 - archieffoto's) is zichtbaar dat deze redelijk donker van kleur is. En op een foto van de RCE van het gerestaurerde Dudok benzinestation uit Vinkeveen (zie bijlage 3 - archieffoto's) is deze in ieder geval wel in rood uitgevoerd.

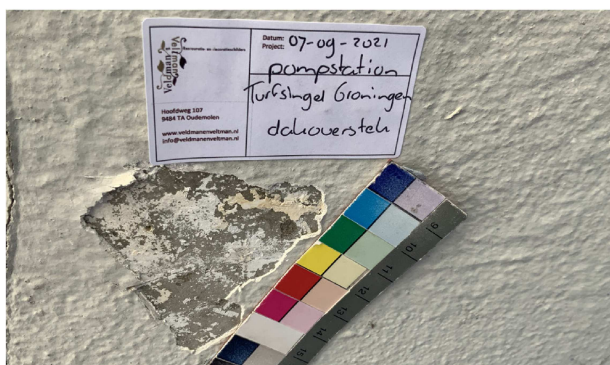
P 6 Dakoverstek

De oudste kleur varieert hier van RAL 9001 tot RAL 1015.

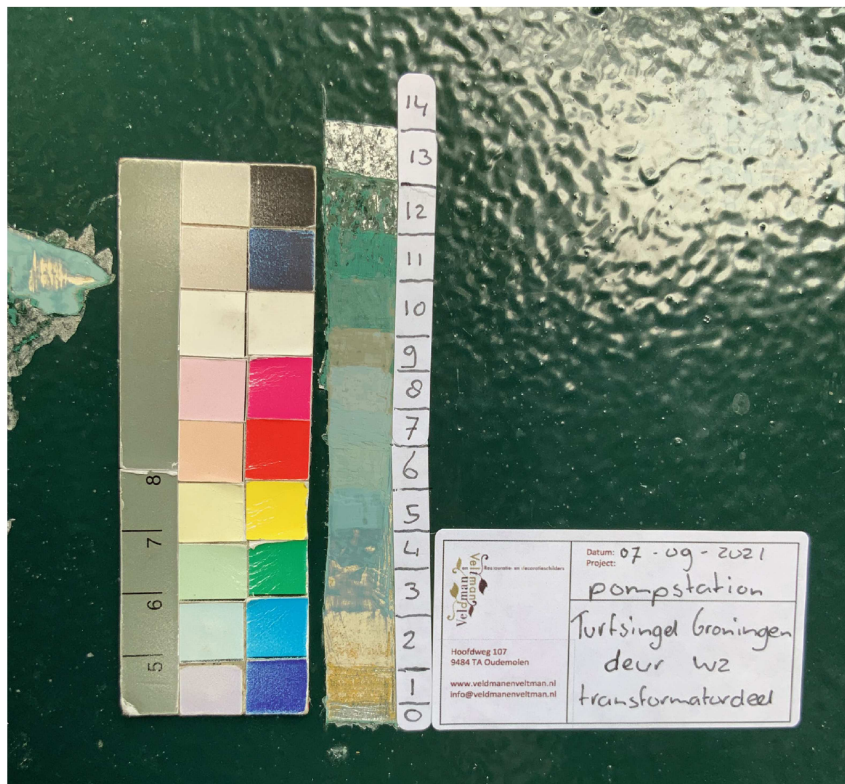
S 2	Deur			
0	staal	drager		
1	oker	conserveerlaag		
2	geel-crème	RAL 1013	I	
3	grijs	grondverf		
4	turkoois donker		II	
5	turkoois		III	
6	lichtgroen		IV	
7	lichtblauw		V	
8	lichtgrijs		VI	
9	bruingroen		VII	
10	groen	grondverf		
11	felgroen		VIII	
12	ijzerglimmer zilver		IX	
13	donkergroen	huidig	X

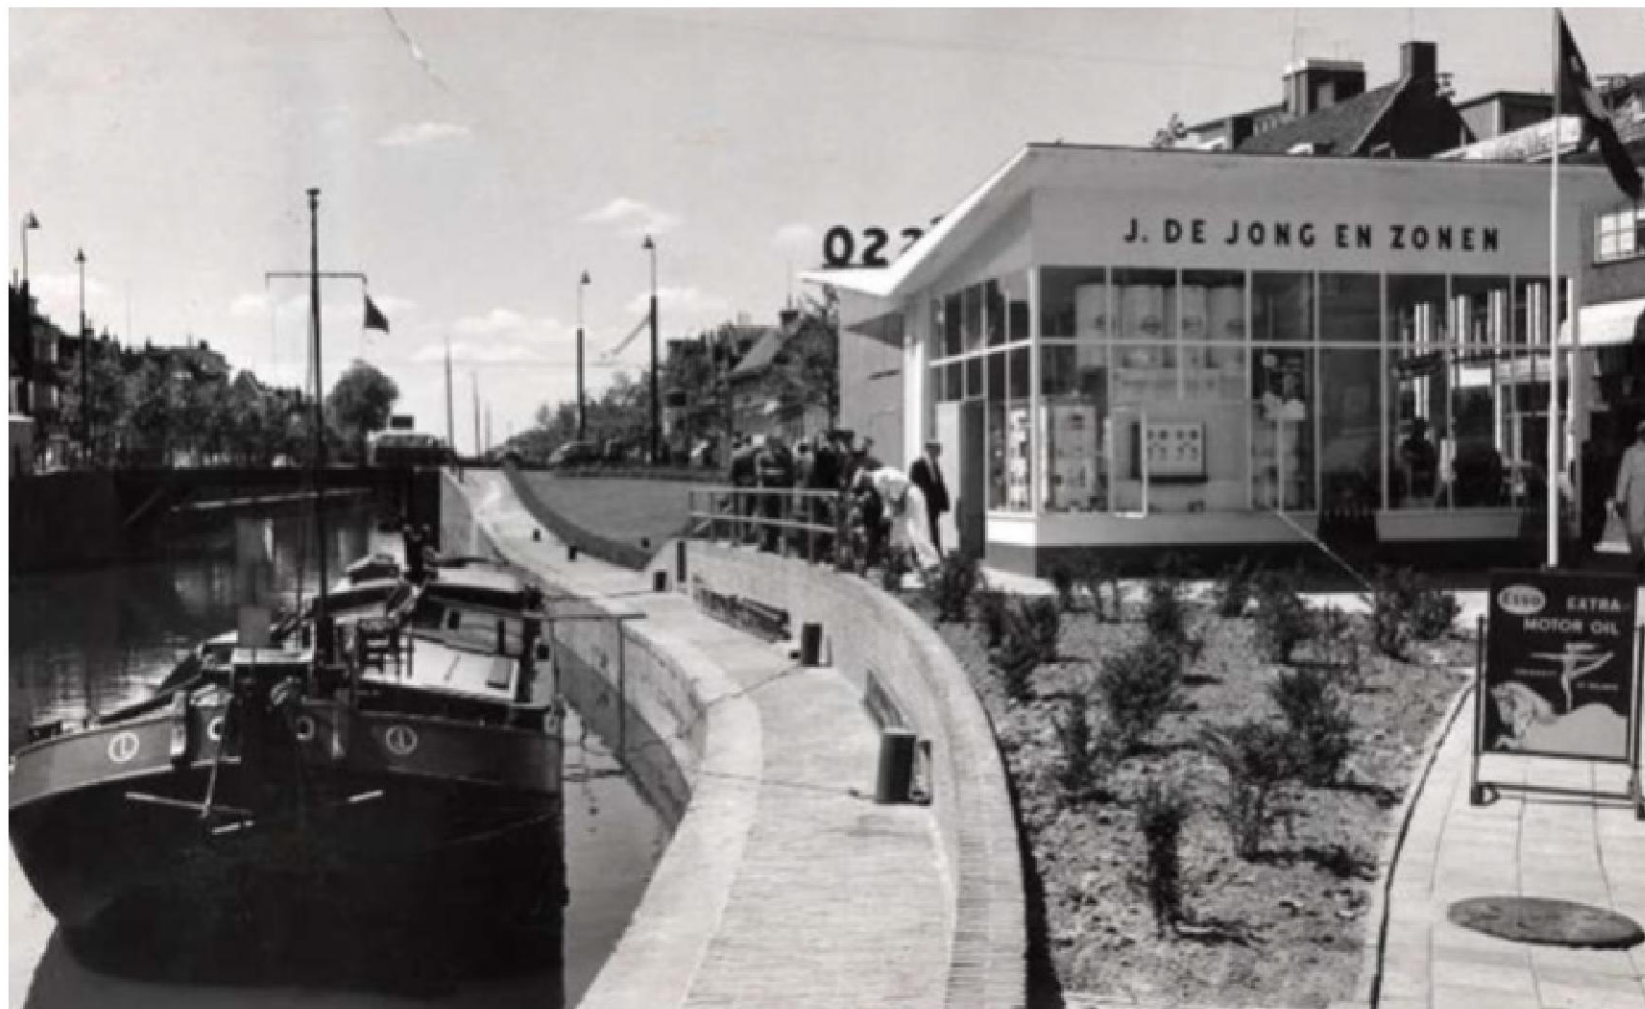
Het benzinestation in 1954-'55

Op de zwart wit archieffoto uit de bouwtijd (zie bijlage 3 - archieffoto's) is te zien dat het achterste deel van de gevel, het transformatordeel, donkerder gekleurd is. Wij hebben daarom op dat onderdeel nog extra checks uitgevoerd. We hebben absoluut geen donkere kleur aangetroffen in de oudste afwerkklagen, maar alleen de crème-wit over een okerkleurige conserveerlaag. Wij hebben dan ook geen verklaring voor wat we op de foto zien.

Op de archieffoto uit de bouwtijd is te zien dat de Esso reclame bovenop het dak staat aan de transformator-zijde.
