Boom Effect Analyse

Boom Effect Analyse Europapark Station Helperzoom

18-04-13

Onderzoek boomwortels acht Platanen Helperzoom

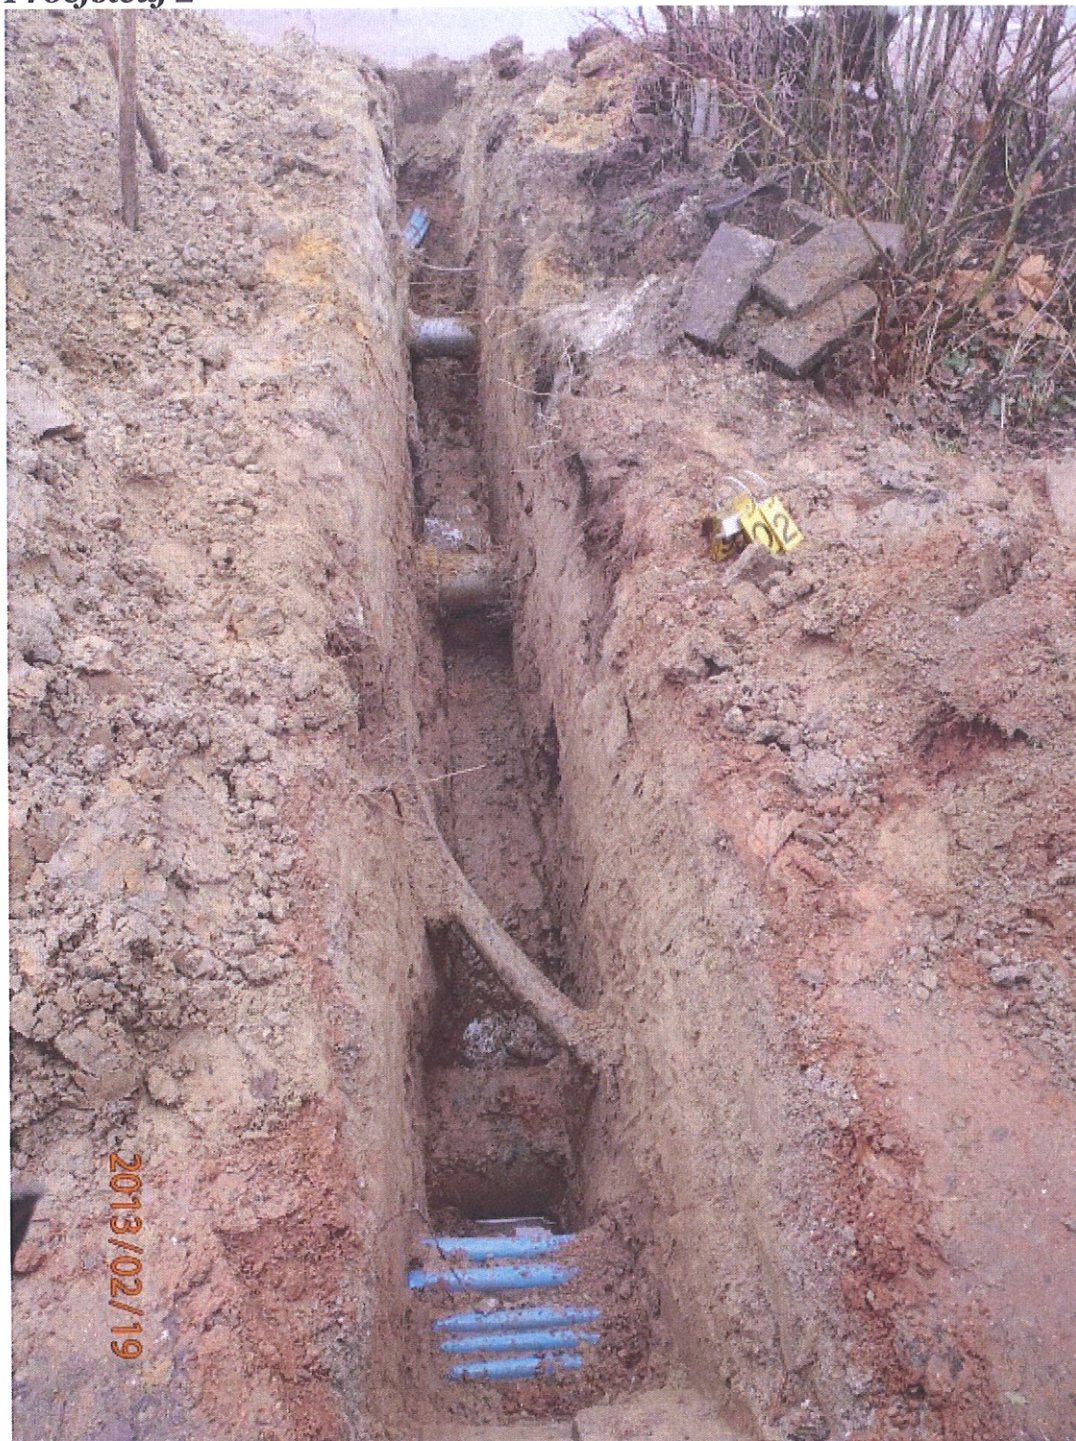
Proefsleuf 2

Uit onderzoek blijkt dat in een laag van 35cm dikke wortels zijn aangetroffen.
