Monitoring pilot fietsoversteek Helperzoom

Notitie

Documentnummer: N01-D01-11084203-nrk
Status en datum: Definitief/01 16 september 2020
Auteur: Ir. N. Rolink en ing. L. Koers
Opdrachtgever: Gemeente Groningen
Postbus 30026
9700 RM Groningen

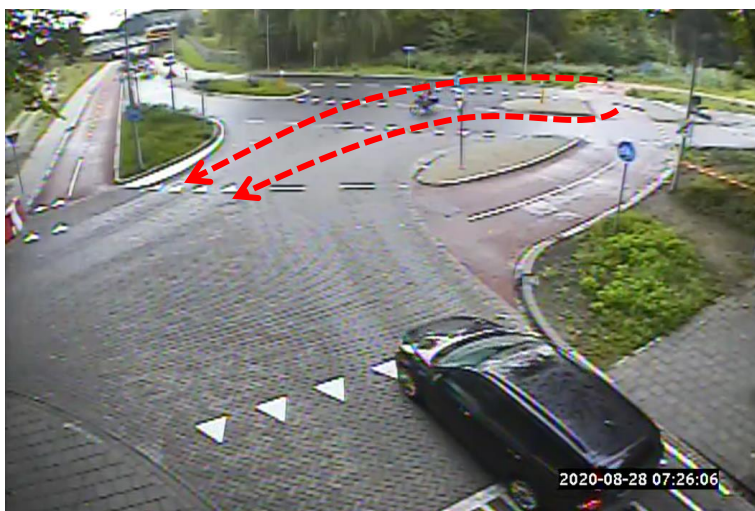
Het is algemeen bekend dat fietsers zich niet altijd goed houden aan de voorgeschreven infrastructuur. Dit zien we ook op deze locatie terugkomen. Geconstateerd is dat tot wel 35% van het fietsverkeer vanuit het zuiden (afhankelijk van de tijdsperiode) aan de verkeerde kant van de middengeleider langs fietst. In periodes waarin het rustiger is qua autoverkeer komt het meer voor dan op drukke momenten.

De fietsers snijden op twee locaties de weg af, namelijk direct vanaf het fietspad of vanaf het middeneiland. Dit is weergegeven in onderstaand figuur. De route is nauwelijks korter en dus zijn er andere redenen om deze route te kiezen. Er is niet geënkquêteerd wat de reden achter dit gedrag is, maar een aantal mogelijke redenen zijn:

- Het inhalen van langzame fietsers;
- Het uitkomen aan de rechterzijde van de weg richting het noorden;
- Het mijden van de voormalige haaiantanden op het fietspad (mogelijk is dit na de gewenningsperiode minder)

Daarnaast komt zelfs een klein deel van de fietsers al op de rijbaan aan vanaf het zuiden. Het is onduidelijk of dit speedpedelecs zijn of fietsers die onjuist gebruik maken van de rijbaan.

Figuur 3: Situatie foutieve fietsbeweging fietsers t.h.v. middengeleider

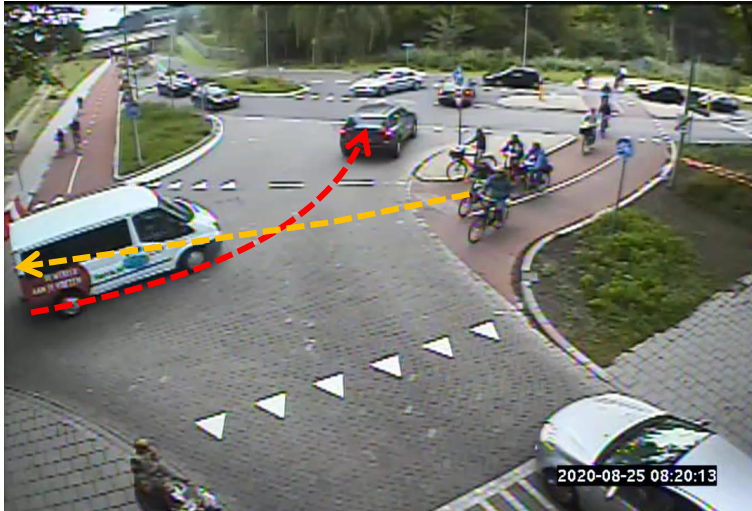
De situatie is zo ingericht dat de voorrangsweg overloopt van de Helperzoom richting de fietsoversteek. Dit zorgt ervoor dat het gemotoriseerde verkeer vanaf de Helperzoom noordzijde richting de Helperzoom als afslaand verkeer aangemerkt wordt en voorrang moet verlenen aan fietsers die vanaf de oversteek komen. Dit is echter onduidelijk en er wordt veel getwijfeld door zowel het gemotoriseerde verkeer als door de fietsers.

Figuur 4: Conflict verkeer vanaf Helperzoom (centrum) en fietsers vanaf zuidelijke richting

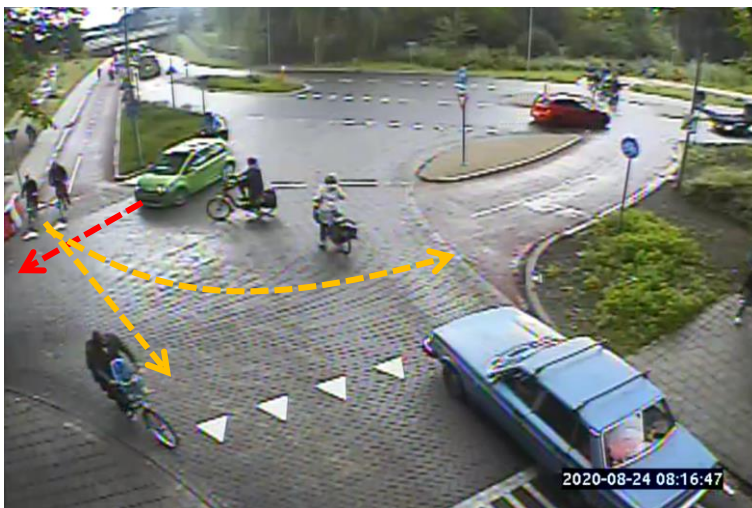
De haaiantanden zitten relatief kort na de afslagbeweging en een deel van het verkeer had deze situatie niet verwacht. Mogelijk komt dit ook door de gewenningsperiode.

Een andere situatie die voor onduidelijkheid zorgt is als fietsverkeer vanuit de tunnel voor de haaiantanden staat te wachten en verkeer vanaf de Helperweg/Helperzoom ook voor de haaiantanden staat te wachten.

Figuur 5: Conflict wegrijden verkeer / fietsers vanaf stilstand

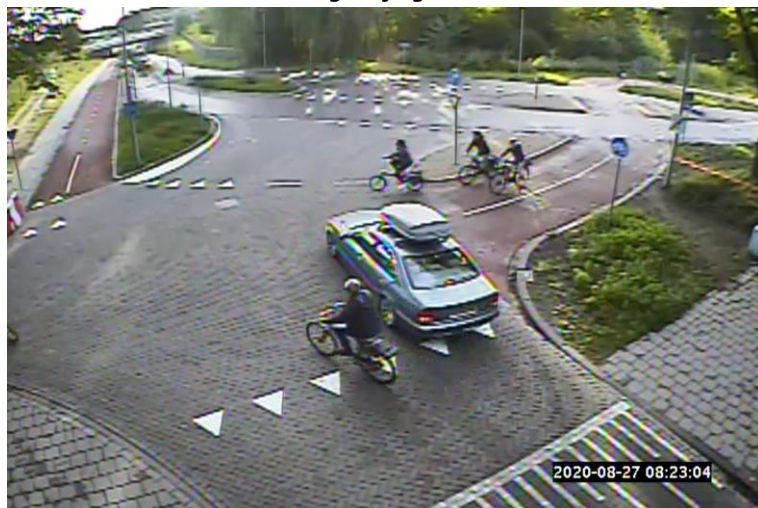
Auto's vanaf de Helper Brink nemen voorrang op fietsers en gemotoriseerd verkeer op de Helperzoom of beseffen pas laat dat ze voorrang moet verlengen waardoor ze pas ver over de haaiantanden stoppen (zie figuur 6). Daarnaast stoppen ook meerdere fietsers op het fietspad om juist (onnodig) voorrang te verlenen aan verkeer vanaf de Helper Brink. Vermoedelijk komt dit doordat de situatie recent gewijzigd is.

Figuur 6: Verkeer vanaf Helper Brink stopt pas ver over de haaiantanden

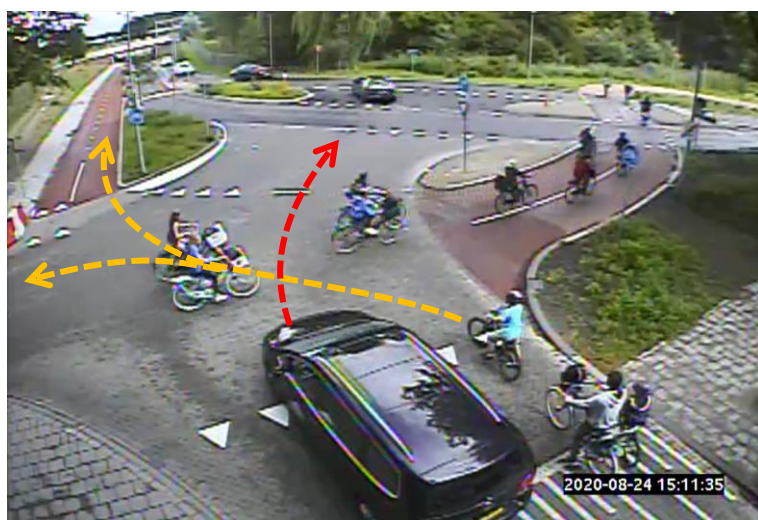
Tijdens sluiting van de naast gelegen school is het aandeel verkeer vanaf de Helper Brink aanzienlijk groter, wat leidt tot nieuwe conflicten bij de aansluiting op de Helperzoom. Auto's vanaf de Helper Brink verlenen voorrang aan het kruisende fietsverkeer, maar het fietsverkeer vanaf de Helper Brink haalt deze wachtende auto links of rechts in en dit gedrag van de fietsers leidt tot gevaarlijke conflicten, aangezien de wachtende auto geen overzicht over de situatie naast/achter zich heeft.

Figuur 7: Conflict verkeer vanaf Helper Brink

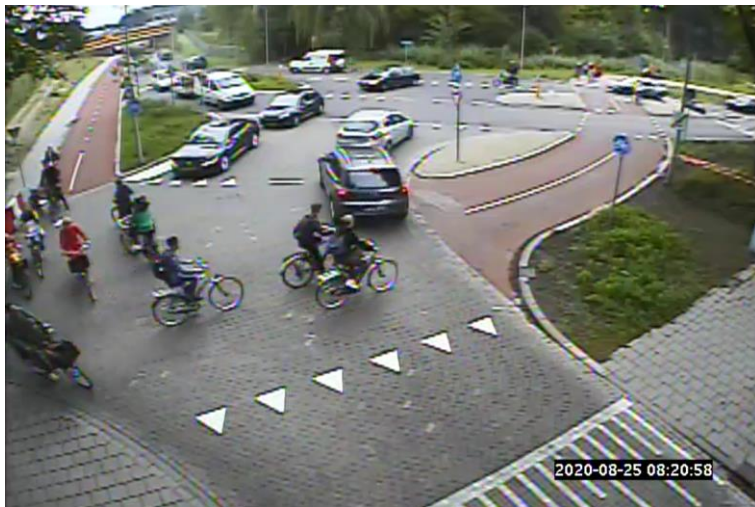
Doordat in de nieuwe situatie na de afslaan beweging vanaf de Helperweg / Helperzoom voorrang verleend moet worden, ontstaan op drukke momenten wachtrijen voor de haaiantanden. Er is echter beperkte opstelruimte waardoor de wachtrij de Helperzoom / Helperweg blokkeert. Dit gebeurt niet stelselmatig, maar wel elke spitsperiode.

Figuur 8: Terugslaande wachtrij op de Helperweg

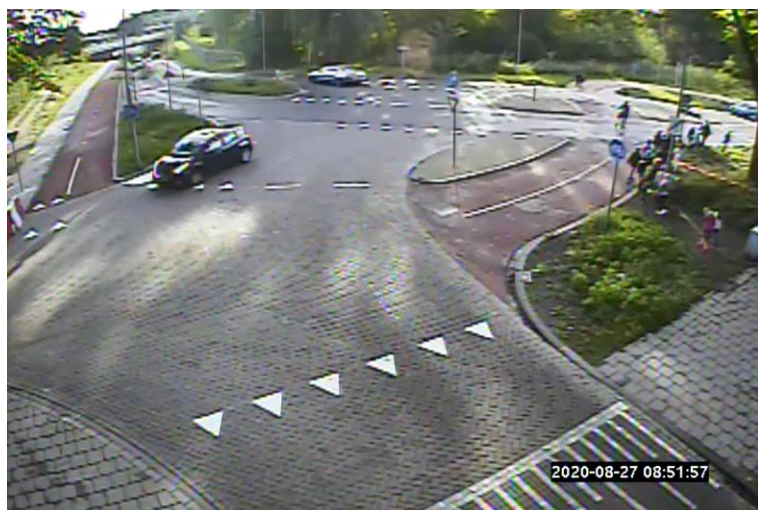
Een bijzondere constatering die wij gedaan hebben is dat relatief veel voetgangers door de groenstrook lopen over de rijbaan in zuidelijke richting (Helperzoom) of vice versa.

Figuur 9: Voetgangers die door de groenstrook in zuidelijke richting lopen

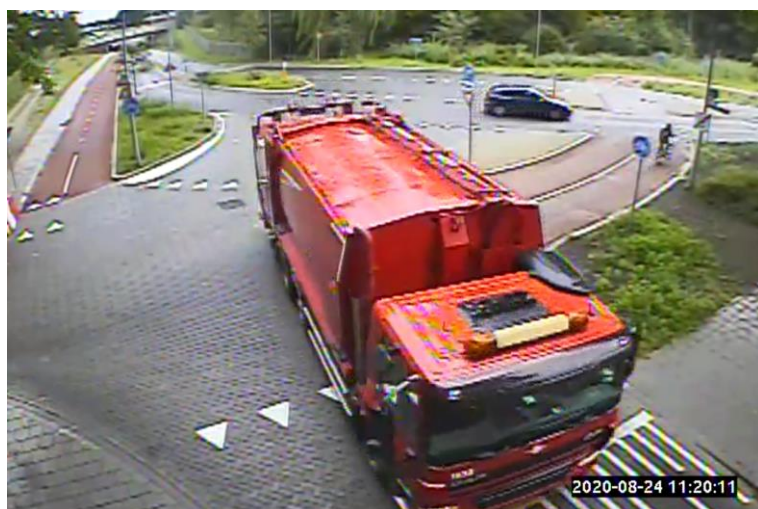
Verder valt op dat gedurende de onderzoeksperiode gemotoriseerd verkeer tegen de richting in rijdt de Helper Brink in (zie figuur 11). Mogelijk zijn dit voertuigen met ontheffing, dit heeft in ons onderzoek echter niet tot onveilige of onwenselijke situaties geleid.

Figuur 10: Voorbeeld waarbij gemotoriseerd verkeer de eenrichtingsweg Helper Brink inrijdt
