Onderwerp Evaluatie Casinobrand

Onderwerp Resultaten evaluatie crisisorganisatie en brandonderzoek brand bij Holland Casino

Brandonderzoek

Holland Casino Gedempte Kattendiep 150 Groningen

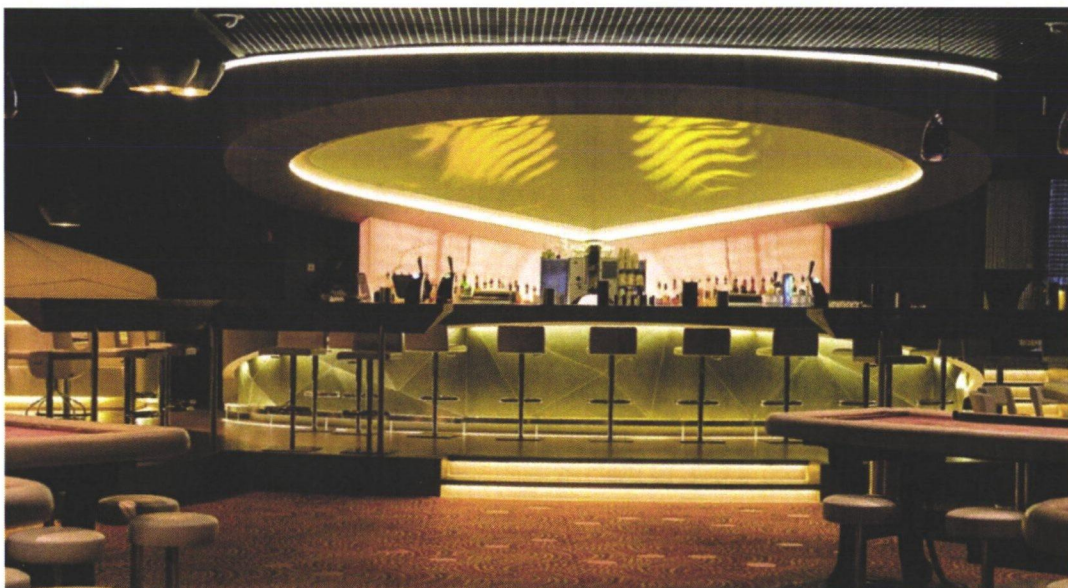
- Opbouw van de bar

Bij een van de interne verbouwingen van het Holland Casino is er aan de achterzijde “speelzaal begane grond” een bar geplaatst. Om een evenredige verdeling van de belasting te hebben, is boven om de reeds aanwezige verhoogde vloer een extra balkenlaag geplaatst. Op deze balken is de bar gebouwd. De bar was in hoofdzaak vervaardigd uit houten platen. Voor de sturing van de verlichting van de bar zaten in een koof aan de achterzijde van de bar transformatoren en regeleenheden bevestigd. Voor het doorvoeren van de nutsvoorzieningen ten behoeve van de bar, zijn gaten in de verhoogde vloer gemaakt. Hierbij zijn de gaten ruim aangehouden om eventueel contactgeluid (waterslag in waterleiding) te voorkomen.

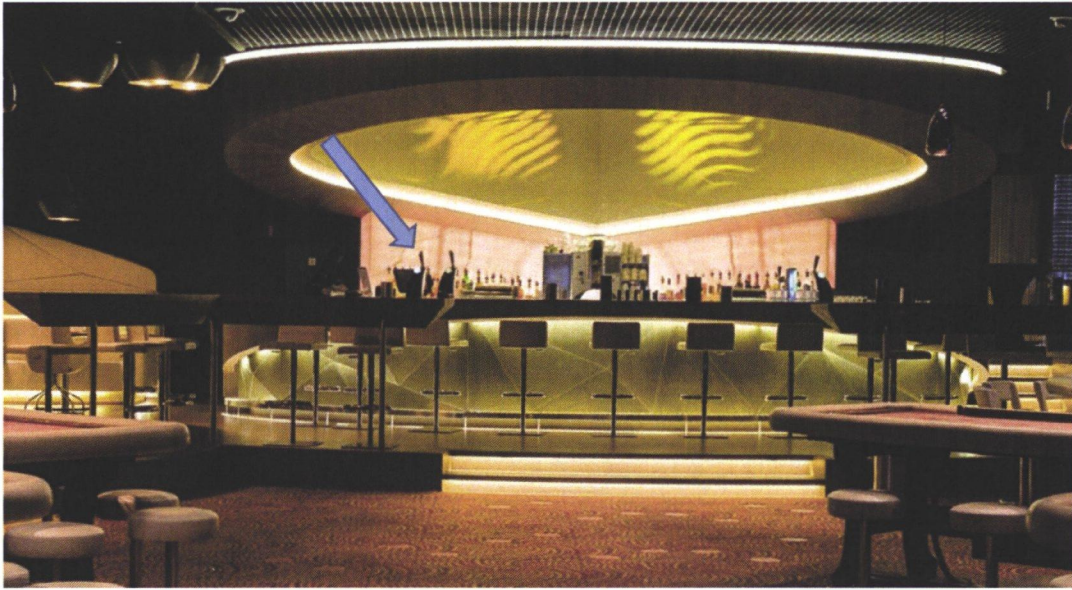
Voorraanzicht tap op de bar.

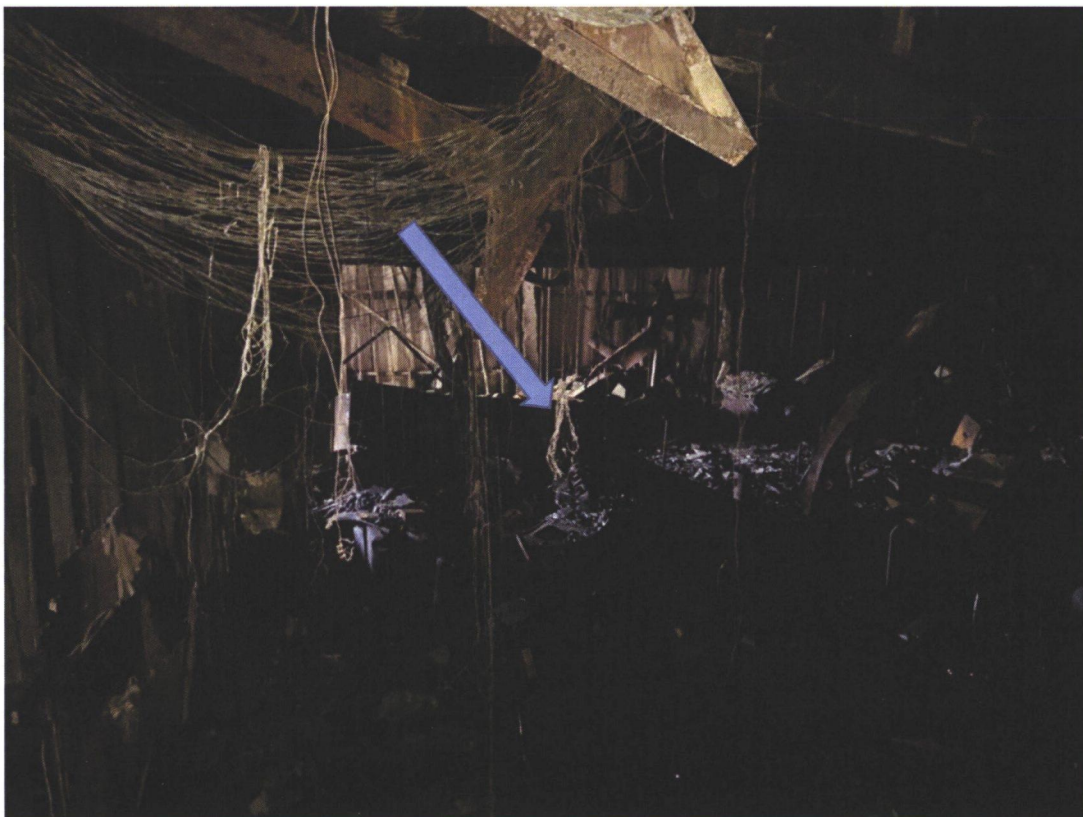
Zijaanzicht links tap op de bar na de brand.

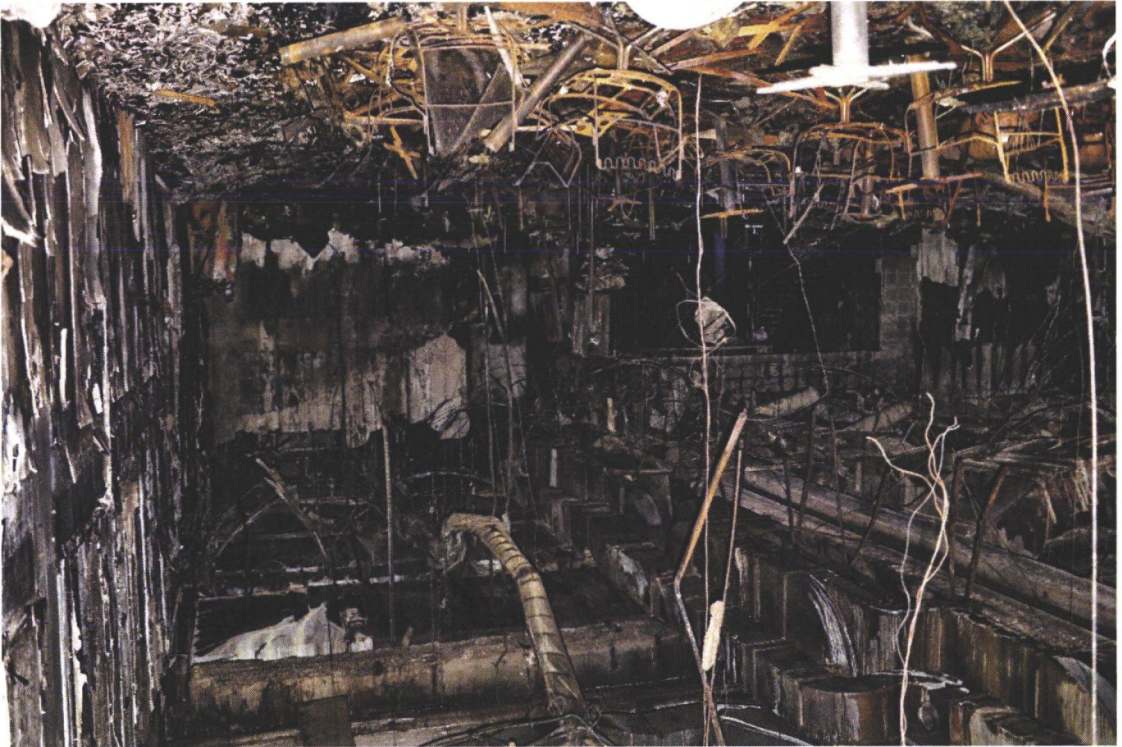
Speelzaal begane grond waar de brand het langst heeft gewoed

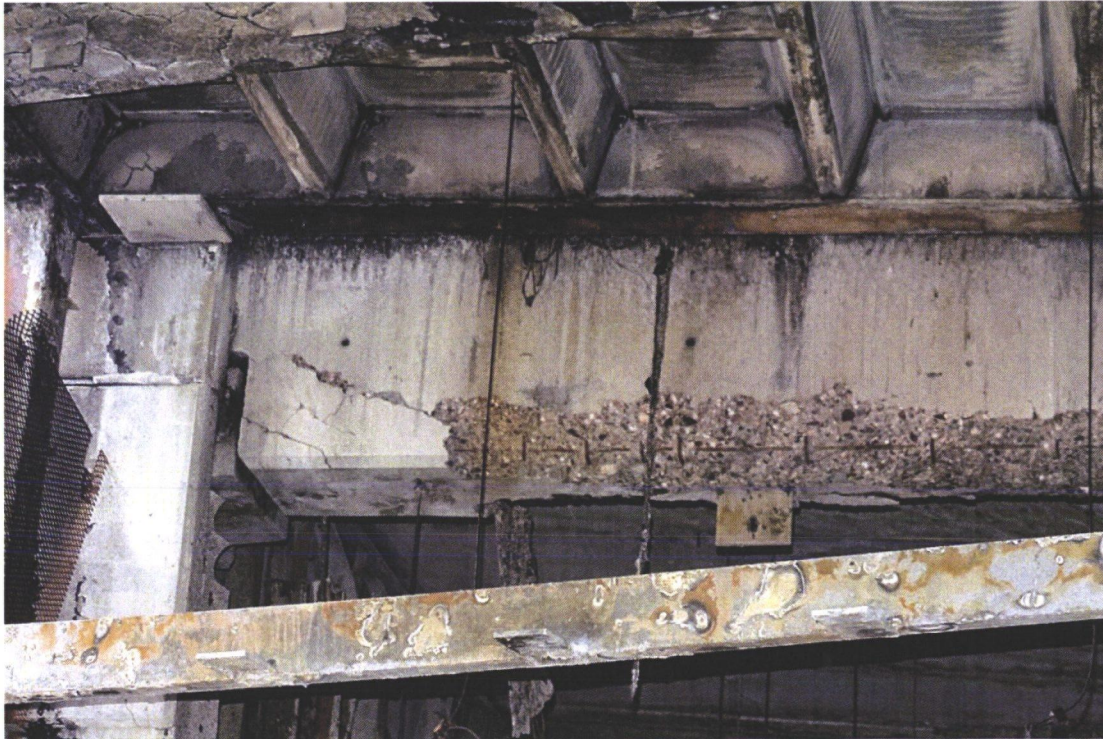
Bij snelle verhitting van (gewapend) beton ontstaat een interne druk doordat het aanwezige vocht in korte tijd wordt omgezet in stoom. Door deze expansie worden er lagen van het beton afgedrukt. We spreken dan over het spatten van beton. Dit proces heeft plaatsgevonden tijdens de brand in het Holland Casino. Hierdoor zijn delen van de wapening in de liggers en de voorgespannen vloerplaten vrij komen te liggen.

Wapening is vrij komen te liggen door het afspatten van het beton

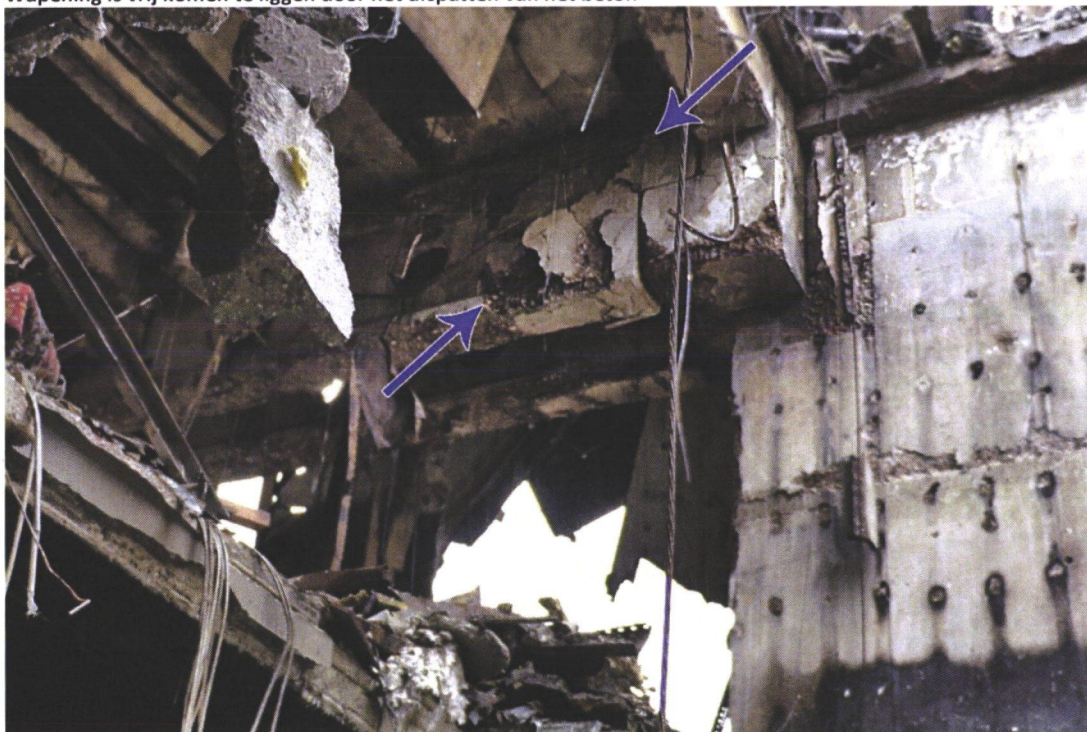
Oplegging betonnen ligger (opleg nok) wordt enkel door wapening bij elkaar gehouden. Constructieve sterkte is sterk afgenomen.

De constructie van het pand is door de brand dusdanig verzwakt dat de kans op instorting tijdens deze brand zeer reëel was. Het besluit om defensief op te treden is daarom juist geweest.

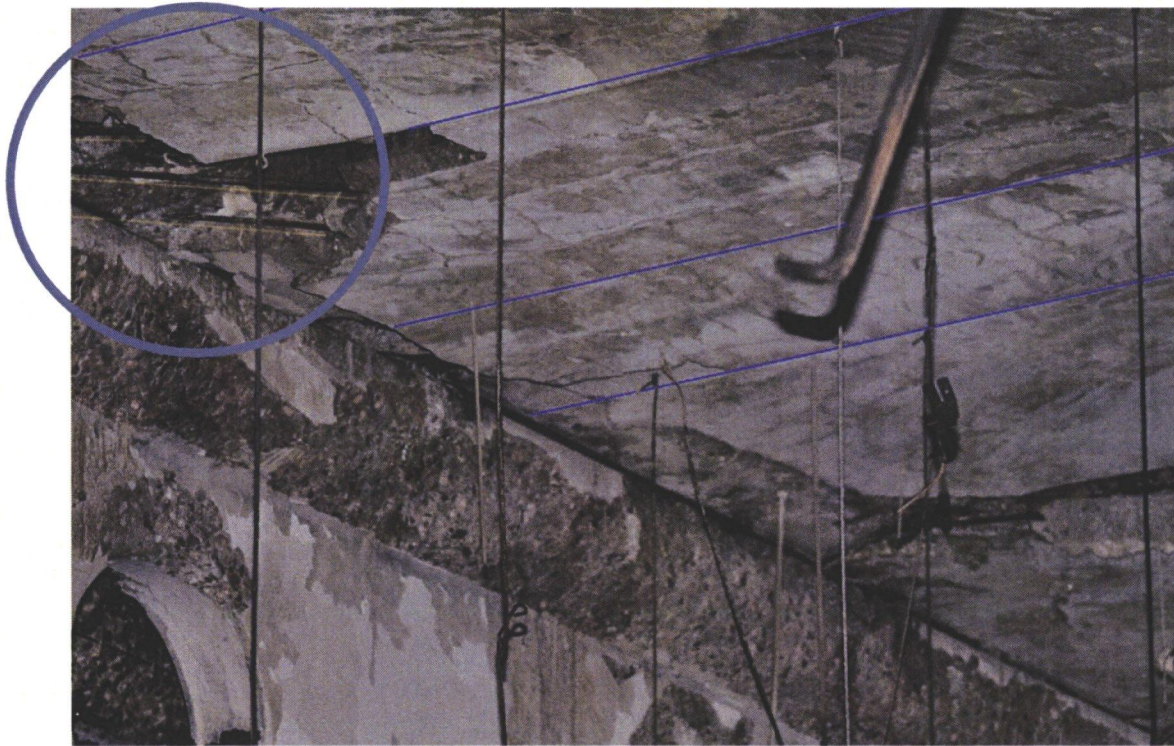
Voorgespannen wapening ligt volledig bloot. Ter plaatse van de oplegging is de vloer geknikt. Zie de hoek van de wapening ten opzichte van vloerplaat.

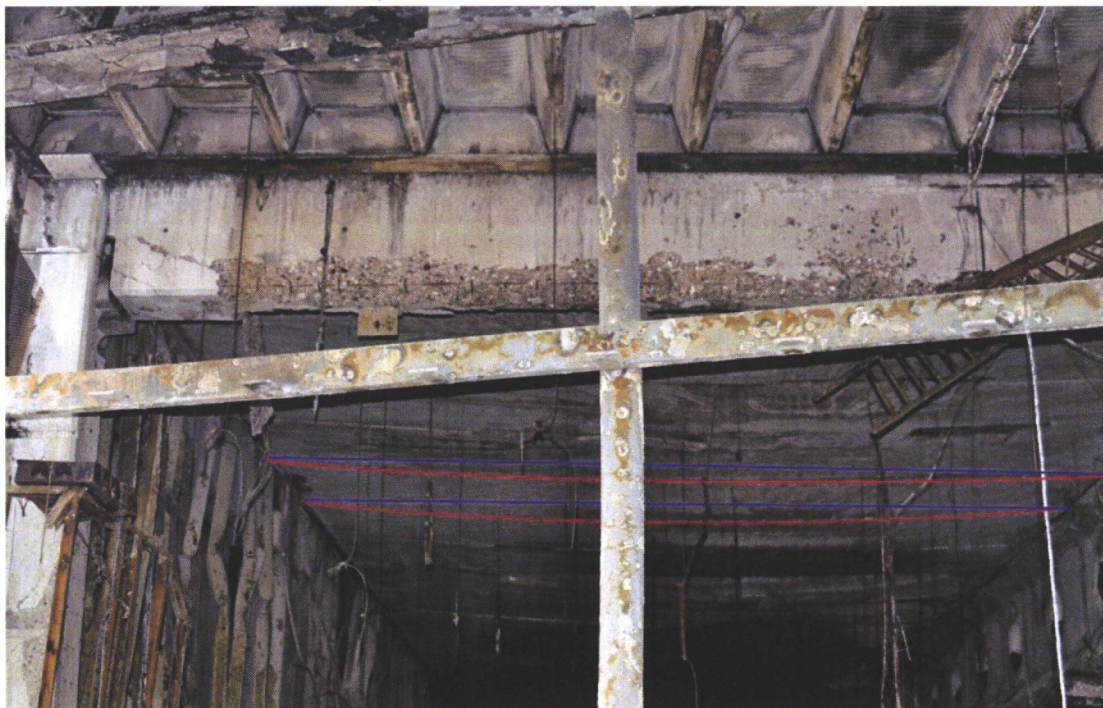
Vloerplaten buigen door. Trekspanning van de voorgespannen wapening is door hitte verwaarloosbaar.
