Afdeling IGG
Steller J. Schriever
Onderwerp fase 3 wijkpark De Groene Long, Beijum

GOENE LONG - BELJUM - FASE 3
26 MAART 2014

Boom Effect Analyse

Beijum Groene Long fase 3

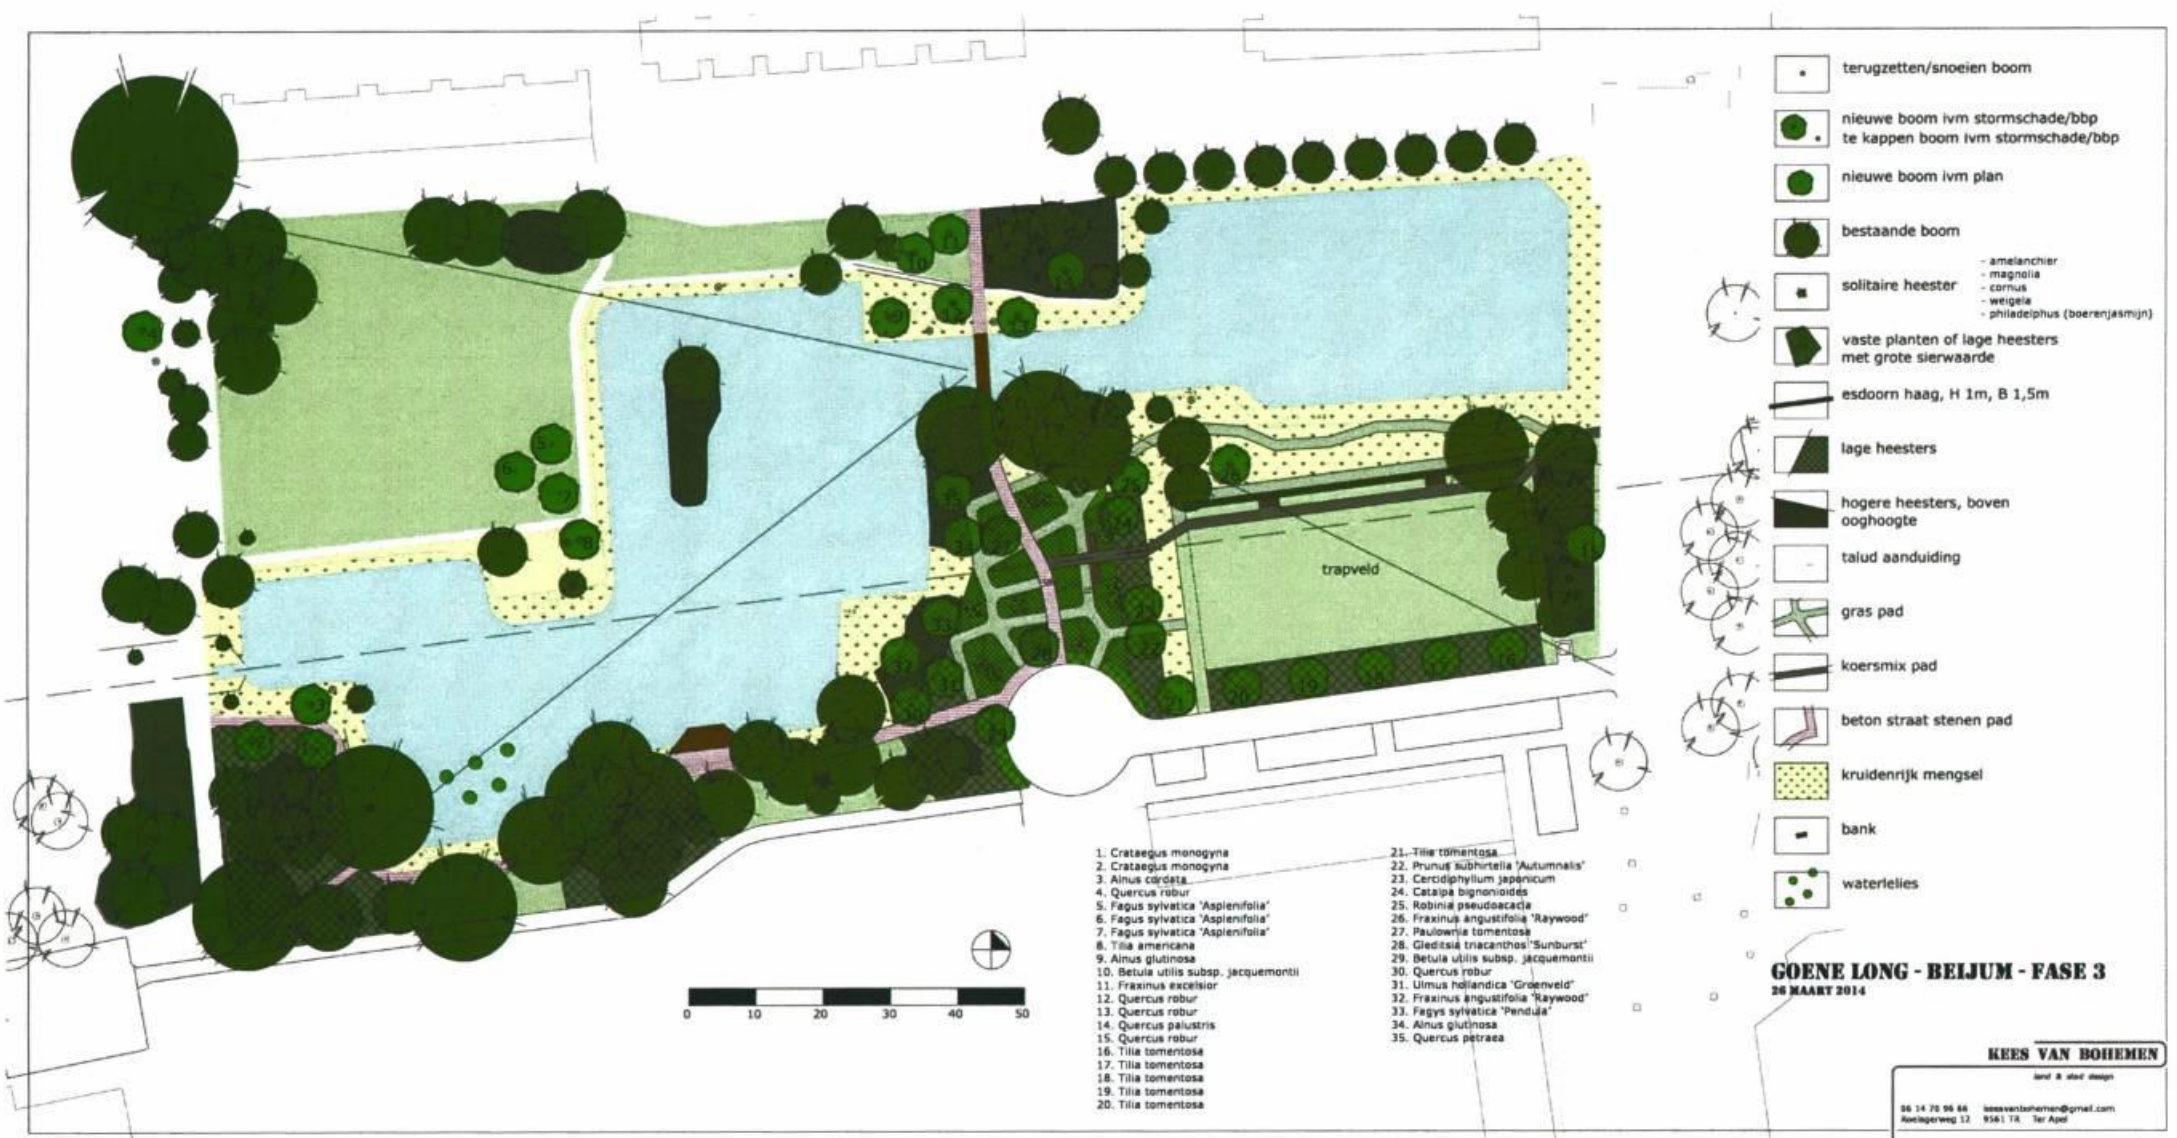
- terugzetten/snoeien boom
- nieuwe boom ivm stormschade/bbp te kappen boom ivm stormschade/bbp
- nieuwe boom ivm plan
- bestaande boom
 - amelanchier
 - magnolia
 - cornus
 - weigela
 - philadelphus (boerenjasmijn)
- solitaire heester
- vaste planten of lage heesters met grote sierwaarde
- esdoorn haag, H 1m, B 1,5m
- lage heesters
- hogere heesters, boven ooghoogte
- talud aanduiding
- gras pad
- koersmix pad
- beton straat stenen pad
- kruidenrijk mengsel
- bank
- waterlilies

1. Crataegus monogyna
2. Crataegus monogyna
3. Alnus cordata
4. Quercus robur
5. Fagus sylvatica 'Asplenifolia'
6. Fagus sylvatica 'Asplenifolia'
7. Fagus sylvatica 'Asplenifolia'
8. Tilia americana
9. Alnus glutinosa
10. Betula utilis subsp. jacquemontii
11. Fraxinus excelsior
12. Quercus robur
13. Quercus robur
14. Quercus palustris
15. Quercus robur
16. Tilia tomentosa
17. Tilia tomentosa
18. Tilia tomentosa
19. Tilia tomentosa
20. Tilia tomentosa
21. Tilia tomentosa
22. Prunus subhirtella 'Autumnalis'
23. Cercidiphyllum japonicum
24. Catalpa bignonioides
25. Robinia pseudoacacia
26. Fraxinus angustifolia 'Raywood'
27. Paulownia tomentosa
28. Gleditsia triacanthos 'Sunburst'
29. Betula utilis subsp. jacquemontii
30. Quercus robur
31. Ulmus hollandica 'Groenveld'
32. Fraxinus angustifolia 'Raywood'
33. Fagus sylvatica 'Pendula'
34. Alnus glutinosa
35. Quercus petraea

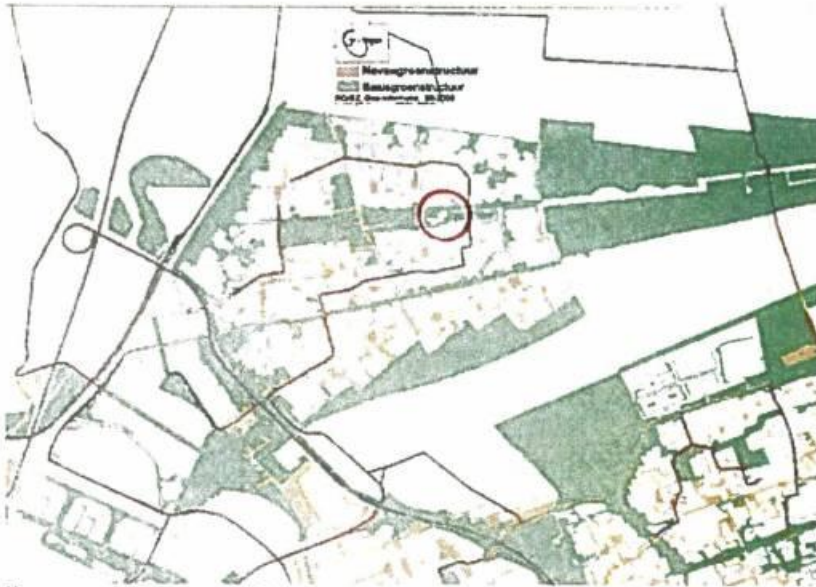
Fragment groenstructuurvisie

Volgens de groenstructuurvisie is het groen in het wijkpark Beijum Groene Long fase 3 onderdeel van het basisgroen.

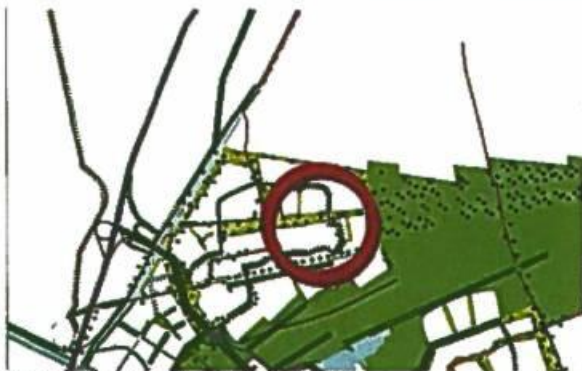
fragment van het boomstructuurvisie

Het gebied staat in het boomstructuurvisie als volgt omschreven:

Straat	Structuur	Streefbeeld
Pedaalpad	Hoofdstructuur	Divers 1 ^{ste} grootte
Amkemaheerd	Hoofdstructuur	Plataan

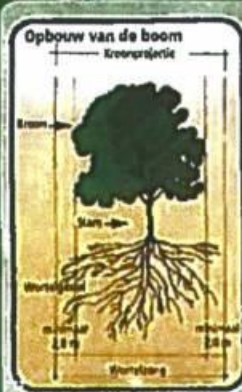
Boombescherming op bouwlocaties

Let op!

Voor dat bouwwerkzaamheden beginnen, aandacht voor de volgende voorzichtigheden.

Bij beschadiging van wortels, takken en/of stam is de aannemer verplicht dit onmiddellijk aan de boombeheerder en de directie te melden. Volledig ingrijpen kan grotere schade en vervolg schade beperken dan wel voorkomen. Toegebrachte schade dient de veroorzaker te vergoeden. De hoogte van het schadebedrag wordt bepaald door de aard en omvang van de toegebrachte schade en de boomstand volgens de "Nederlandse Vereniging van Taxateurs van Bomen" (NVTB) voor de waardebepaling van bomen.

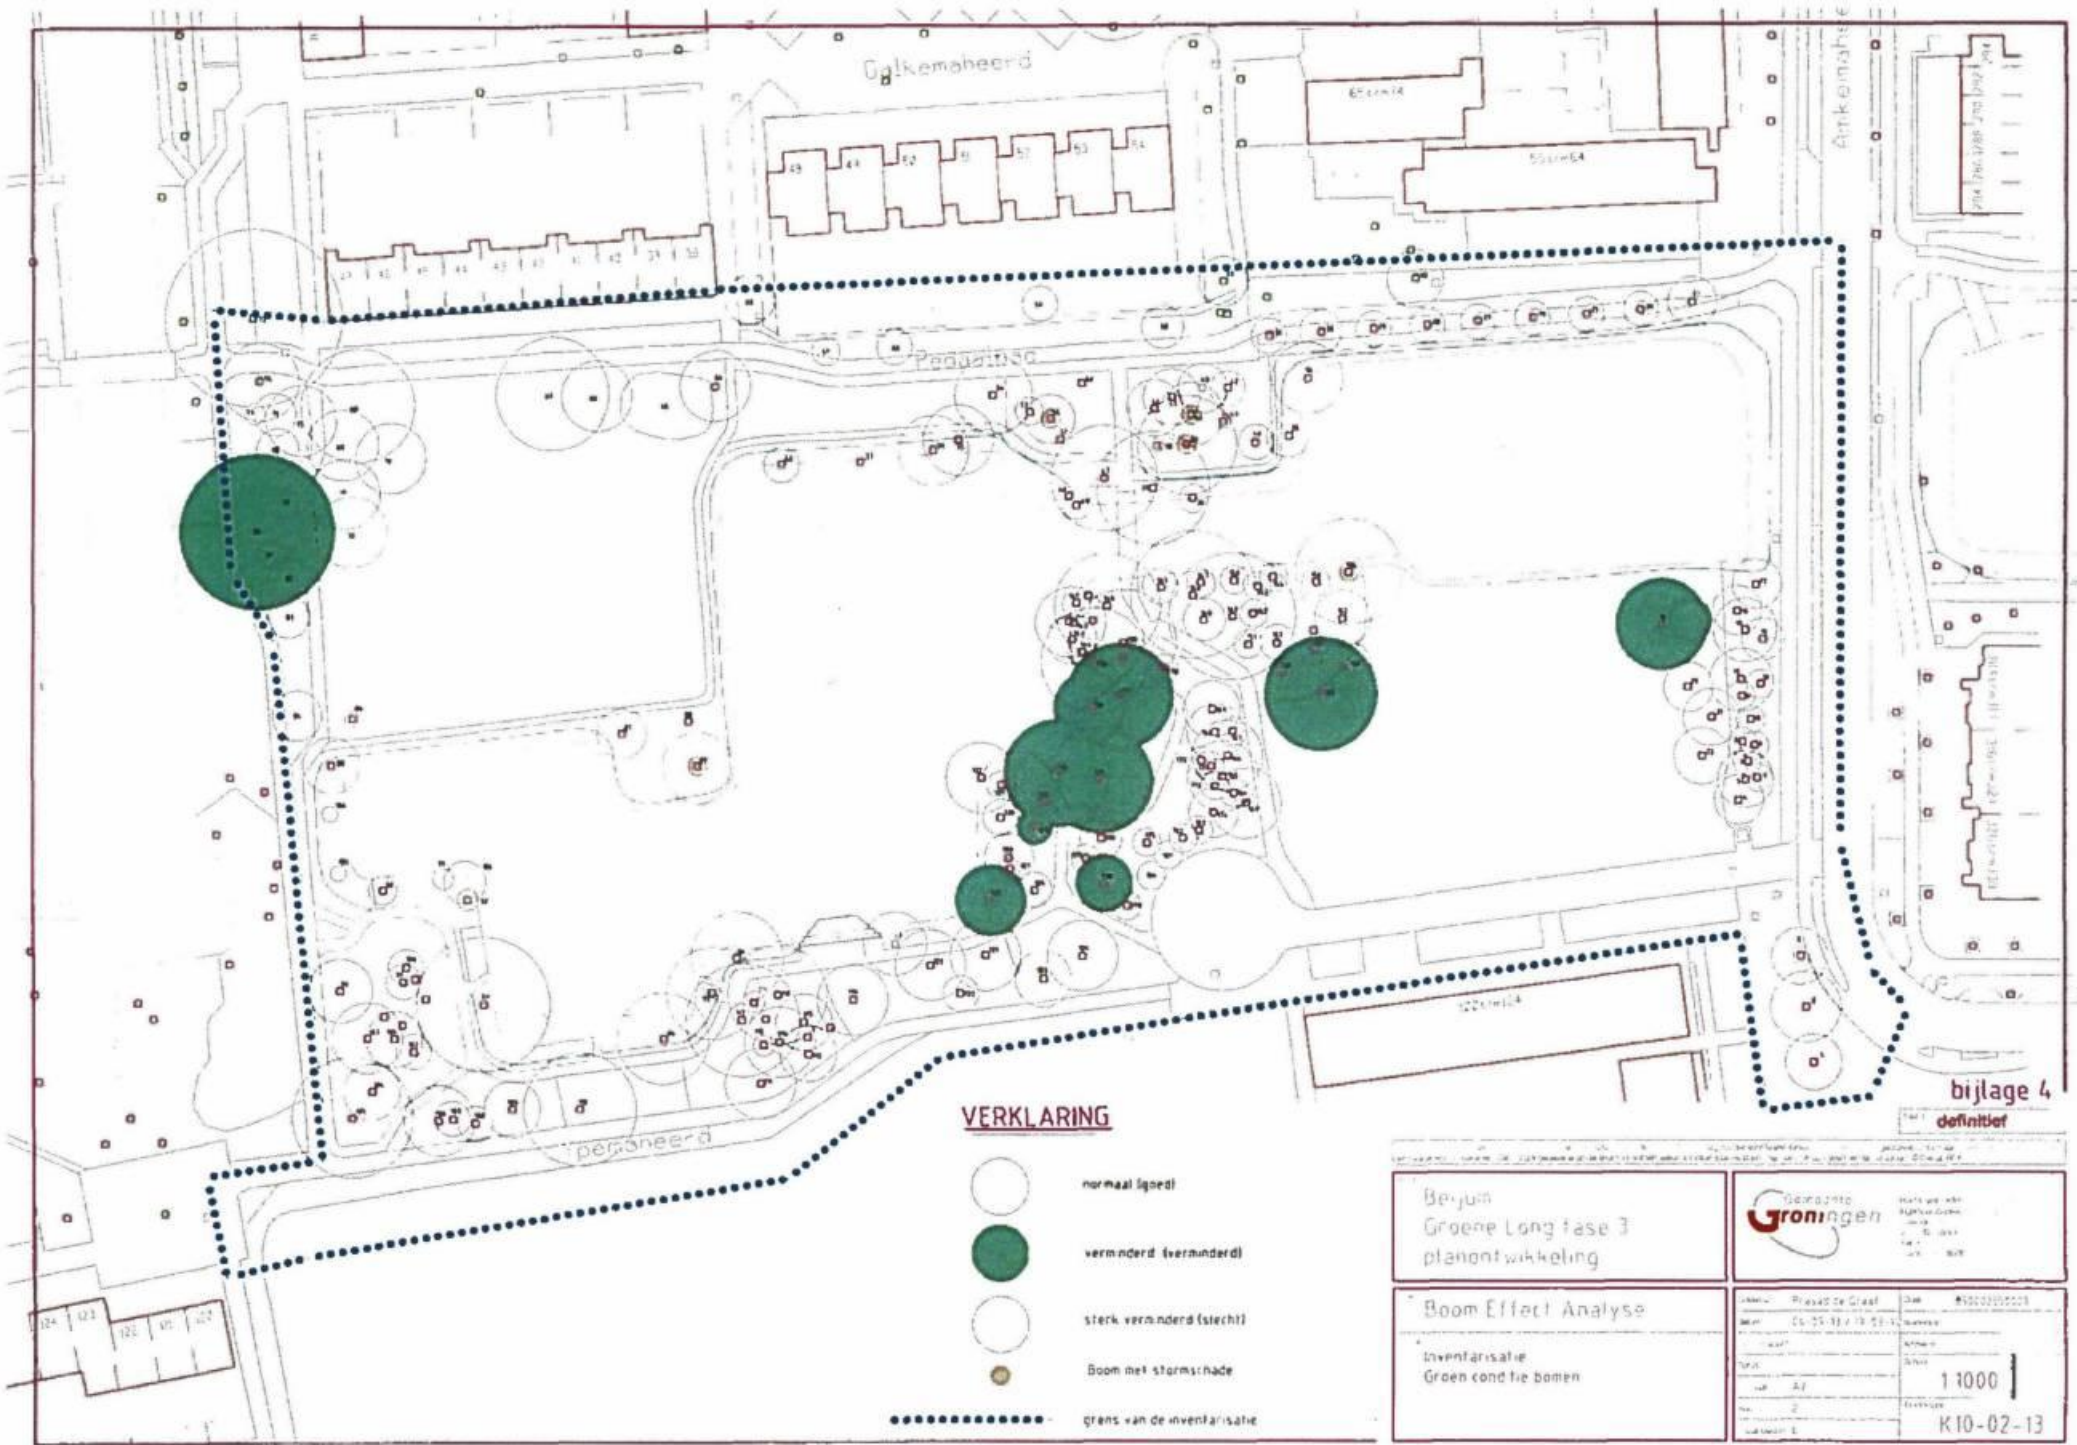
Boom Effect Analyse		Project: Prins de Clief Datum: 01-05-13 / 13-05-13 Locatie: Afdeling: Tekening: Schaal: 1:1000 Bestand: K10-02-13	
Inventarisatie Groen conditie bomen		1:1000 K10-02-13

-   normaal (goed)
-   verminderd (veranderd)
-   sterk verminderd (sticht)
-   Boom met stormschade
-   grens van de inventarisatie

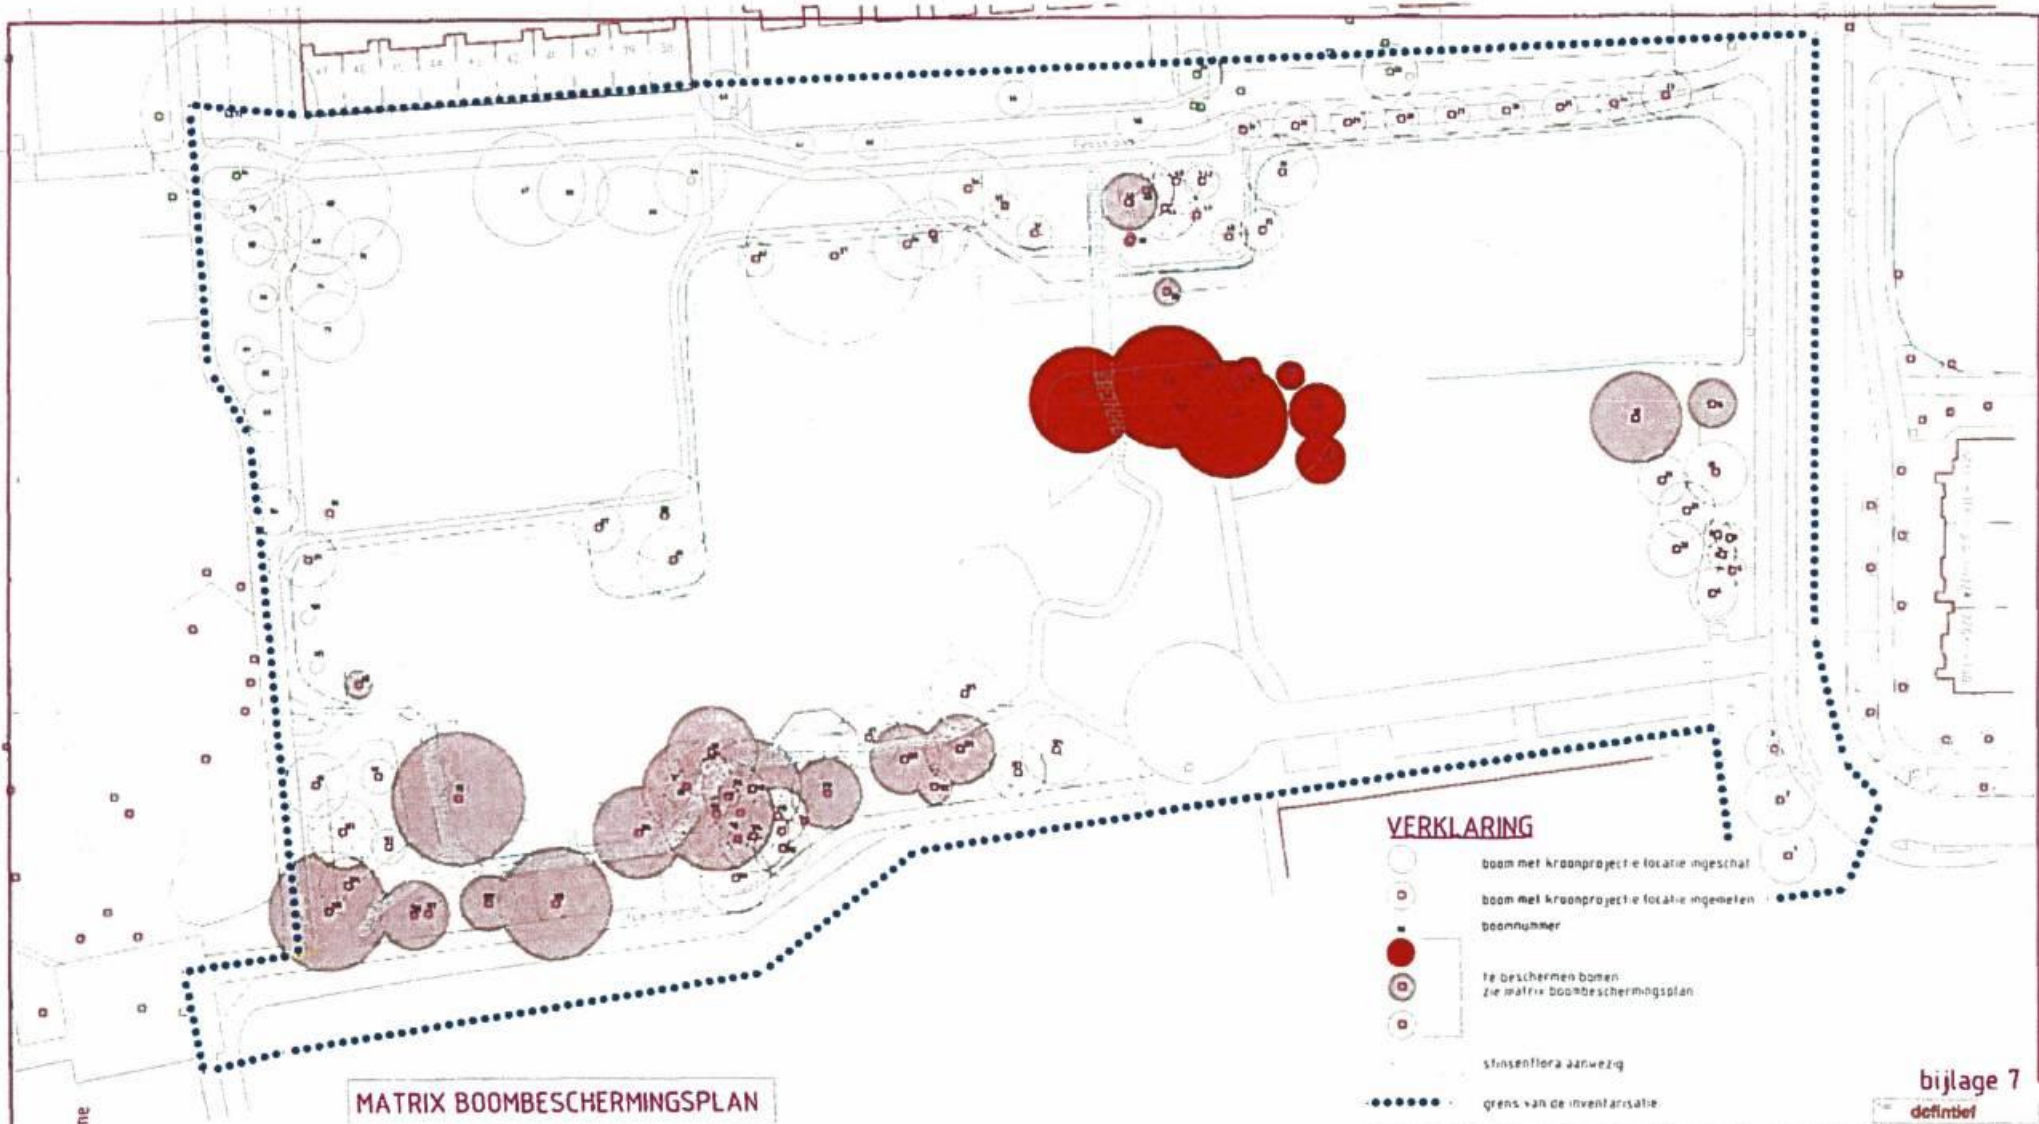
K10-05-13

MATRIX BOOMBESCHERMINGSPLAN

vellen grondwerk aanleg verharding	valschade wortelschade stamschade	voorkom valschade grondwerk handmatig	stamomanteling / bouwhekken	bomenwacht en of cultuurtechnische directievoerder

aanleg verharding	wortelschade stamschade opslagmaterialen	wortels sparen / snoeien	stamomanteling / bouwhekken	bomenwacht en of cultuurtechnische directievoerder

snoeien en rooien	wortelschade stamschade	handmatig rooien	stamomanteling / bouwhekken	bomenwacht en of cultuurtechnische directievoerder

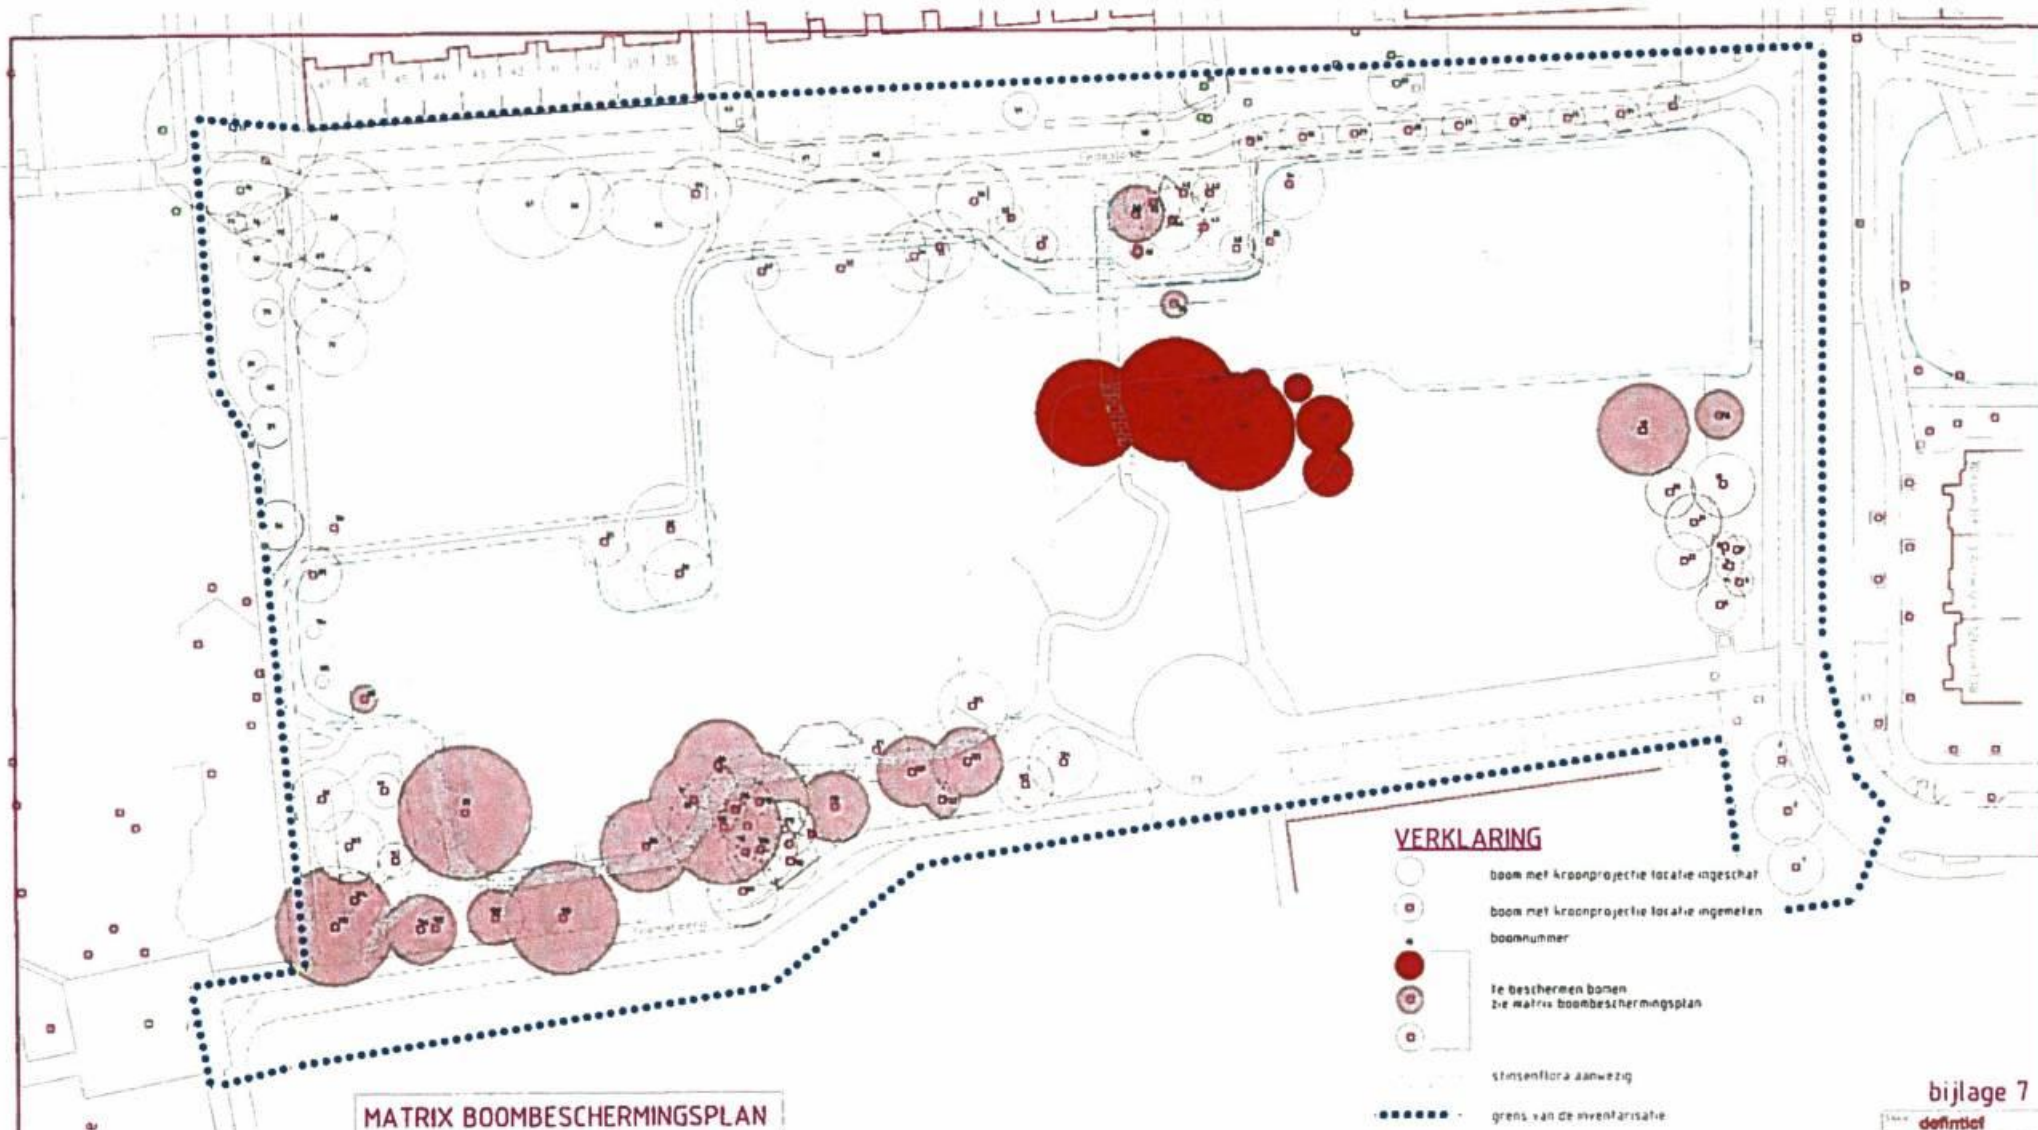
Bejum Groene Long fase 3 planontwikkeling	
Boom Effect Analyse Inventarisatie Groen Boom beschermingsplan	Datum: 14 augustus 2013 Locatie: G. 25-11 Schaal: 1:1000 Tekening: K10-05-13

MATRIX BOOMBESCHERMINGSPLAN

boom in gevaarzone	werkzaamheden	risico's	maatregelen	bescherm maatregelen	toezicht
	vellen, grondwerk, aanleg, verharding	valschade, wortelschade, stamschade	voorkom valschade, grondwerk handmatig	stamomanteling / bouwhekken	bomenwacht en of cultuurtechnische directievoerder
	aanleg, verharding	wortelschade, stamschade, opslag materialen	wortels sparen / snoeien	stamomanteling / bouwhekken	bomenwacht en of cultuurtechnische directievoerder
	snoeien en roeien	wortelschade, stamschade	handmatig roeien	stamomanteling / bouwhekken	bomenwacht en of cultuurtechnische directievoerder
