Onderwerp Resultaten meting scheurvorming Martinikerk

## Resultaten nulmeting scheurimeters Martinikerk

nieuwbouw Groninger Forum te Groningen

VN-56093-5 | 29 januari 2013

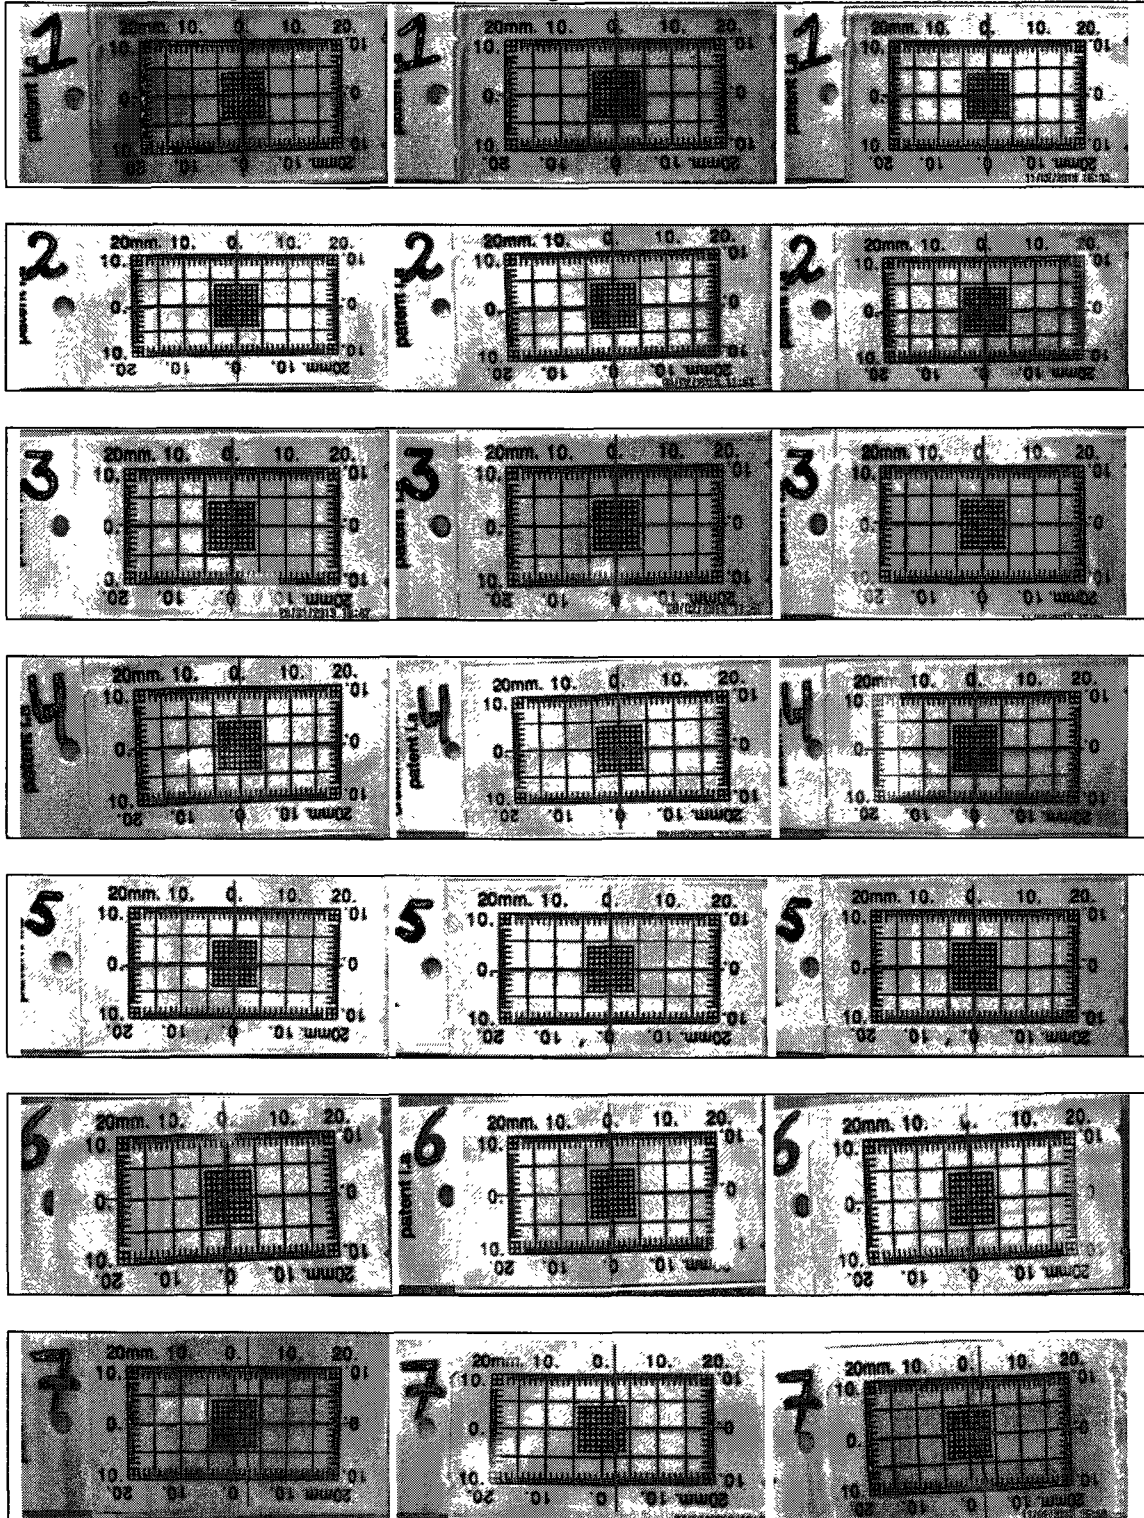
Resultaten meting 11 februari 2013

In vergelijking met de nulmeting van 29 januari en 8 februari 2013 zijn er geen zichtbare verschillen opgetreden. Op de foto's, genomen op 11 februari 2013, is enkel bij scheurmeter 8 een verandering op de foto af te lezen. Deze verandering is minimaal, maar wel waarneembaar.

De oorzaak voor deze minimale verandering kunnen wij niet nagaan. Wel is het zo, dat de verandering dusdanig gering is, dat deze zeer waarschijnlijk niet door buitengewone omgevingsbeïnvloeding tot stand is gebracht. De geconstateerde minimale verandering is met een aan zekerheid grenzende waarschijnlijkheid tot stand gebracht door natuurlijk gedrag.
