Boom Effect Analyse

Noordoosthoek Hoornse Meer

Boom Effect Analyse Noordoosthoek Hoornse Meer

28-1-16

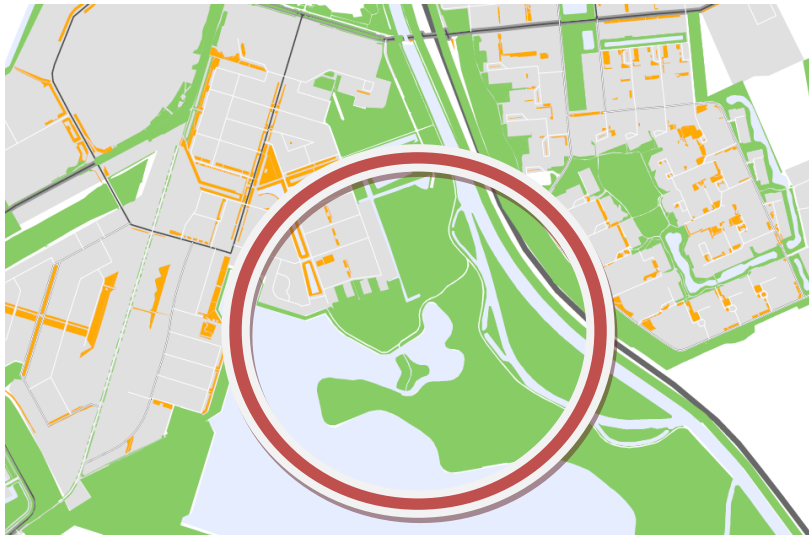
Kaartmateriaal fragment van groenstructuurvisie

Al het groen binnen de projectgrens valt onder de basisgroenstructuur. Behoud en versterking van de basisgroenstructuur (kwantitatief en of kwalitatief) is van deze visie uitgangspunt.

- **Basisgroenstructuur** = Groene openbare ruimte, waar de gemeente in de eerste instantie verantwoordelijk voor is. Gestreefd wordt naar versterking van de functionele kwaliteit en completering van de samenhang in het netwerk.
- **Nevengroenstructuur** = Overige openbare ruimte, vooral op het niveau van buurt en straat, waar nadrukkelijk gestreefd wordt naar medeverantwoordelijkheid en participatie van bewoners en beheerders bij de inrichting en het beheer.
