BOOMEFFECTANALYSE (B.E.A.)

ESGL SPOOR INFRA - HOOGKERK

ESGL SI Flora en Fauna

BAM infra

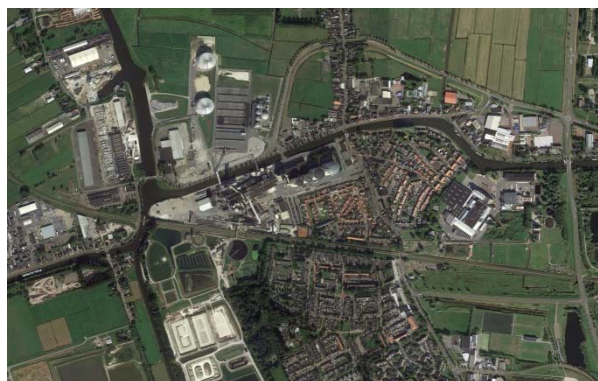
1 Luchtfoto van de situatie

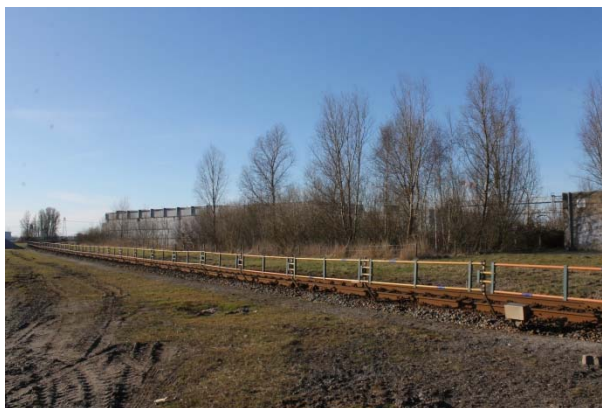
Ter plaatse van de houtopstanden 6-E, 6-F, 6-W, 6-Y, 6-X komt een nieuwe watergang. Deze houtopstanden kunnen niet worden gehandhaafd.

1 Houtopstand 6-E

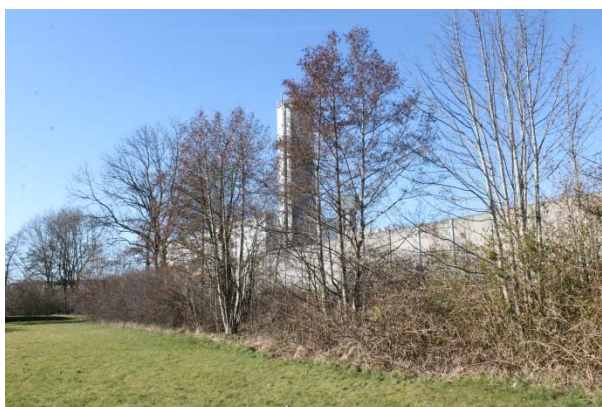
De houtopstanden 6-N, 6-O, 6-S hoeven vanwege de werkzaamheden niet te worden gekapt. De werkzaamheden hebben geen negatief effect op deze houtopstanden.

2 Houtopstand 6-O

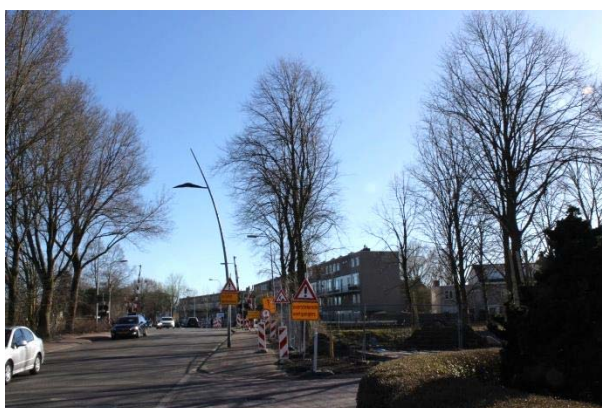
Langs het tracé zijn ook bomen aanwezig. Vanwege de aanleg van nieuwe watergangen, een duiker, schouwpaden en weginrichting kunnen de bomen 6-22, 6-23, 6-24, 6-25, 6-26, 6-27, 6-28, 6-29, 6-30, 6-31, 6-32, 6-33 niet gehandhaafd blijven.

3 Bomen 6-31, 6-32, 6-33

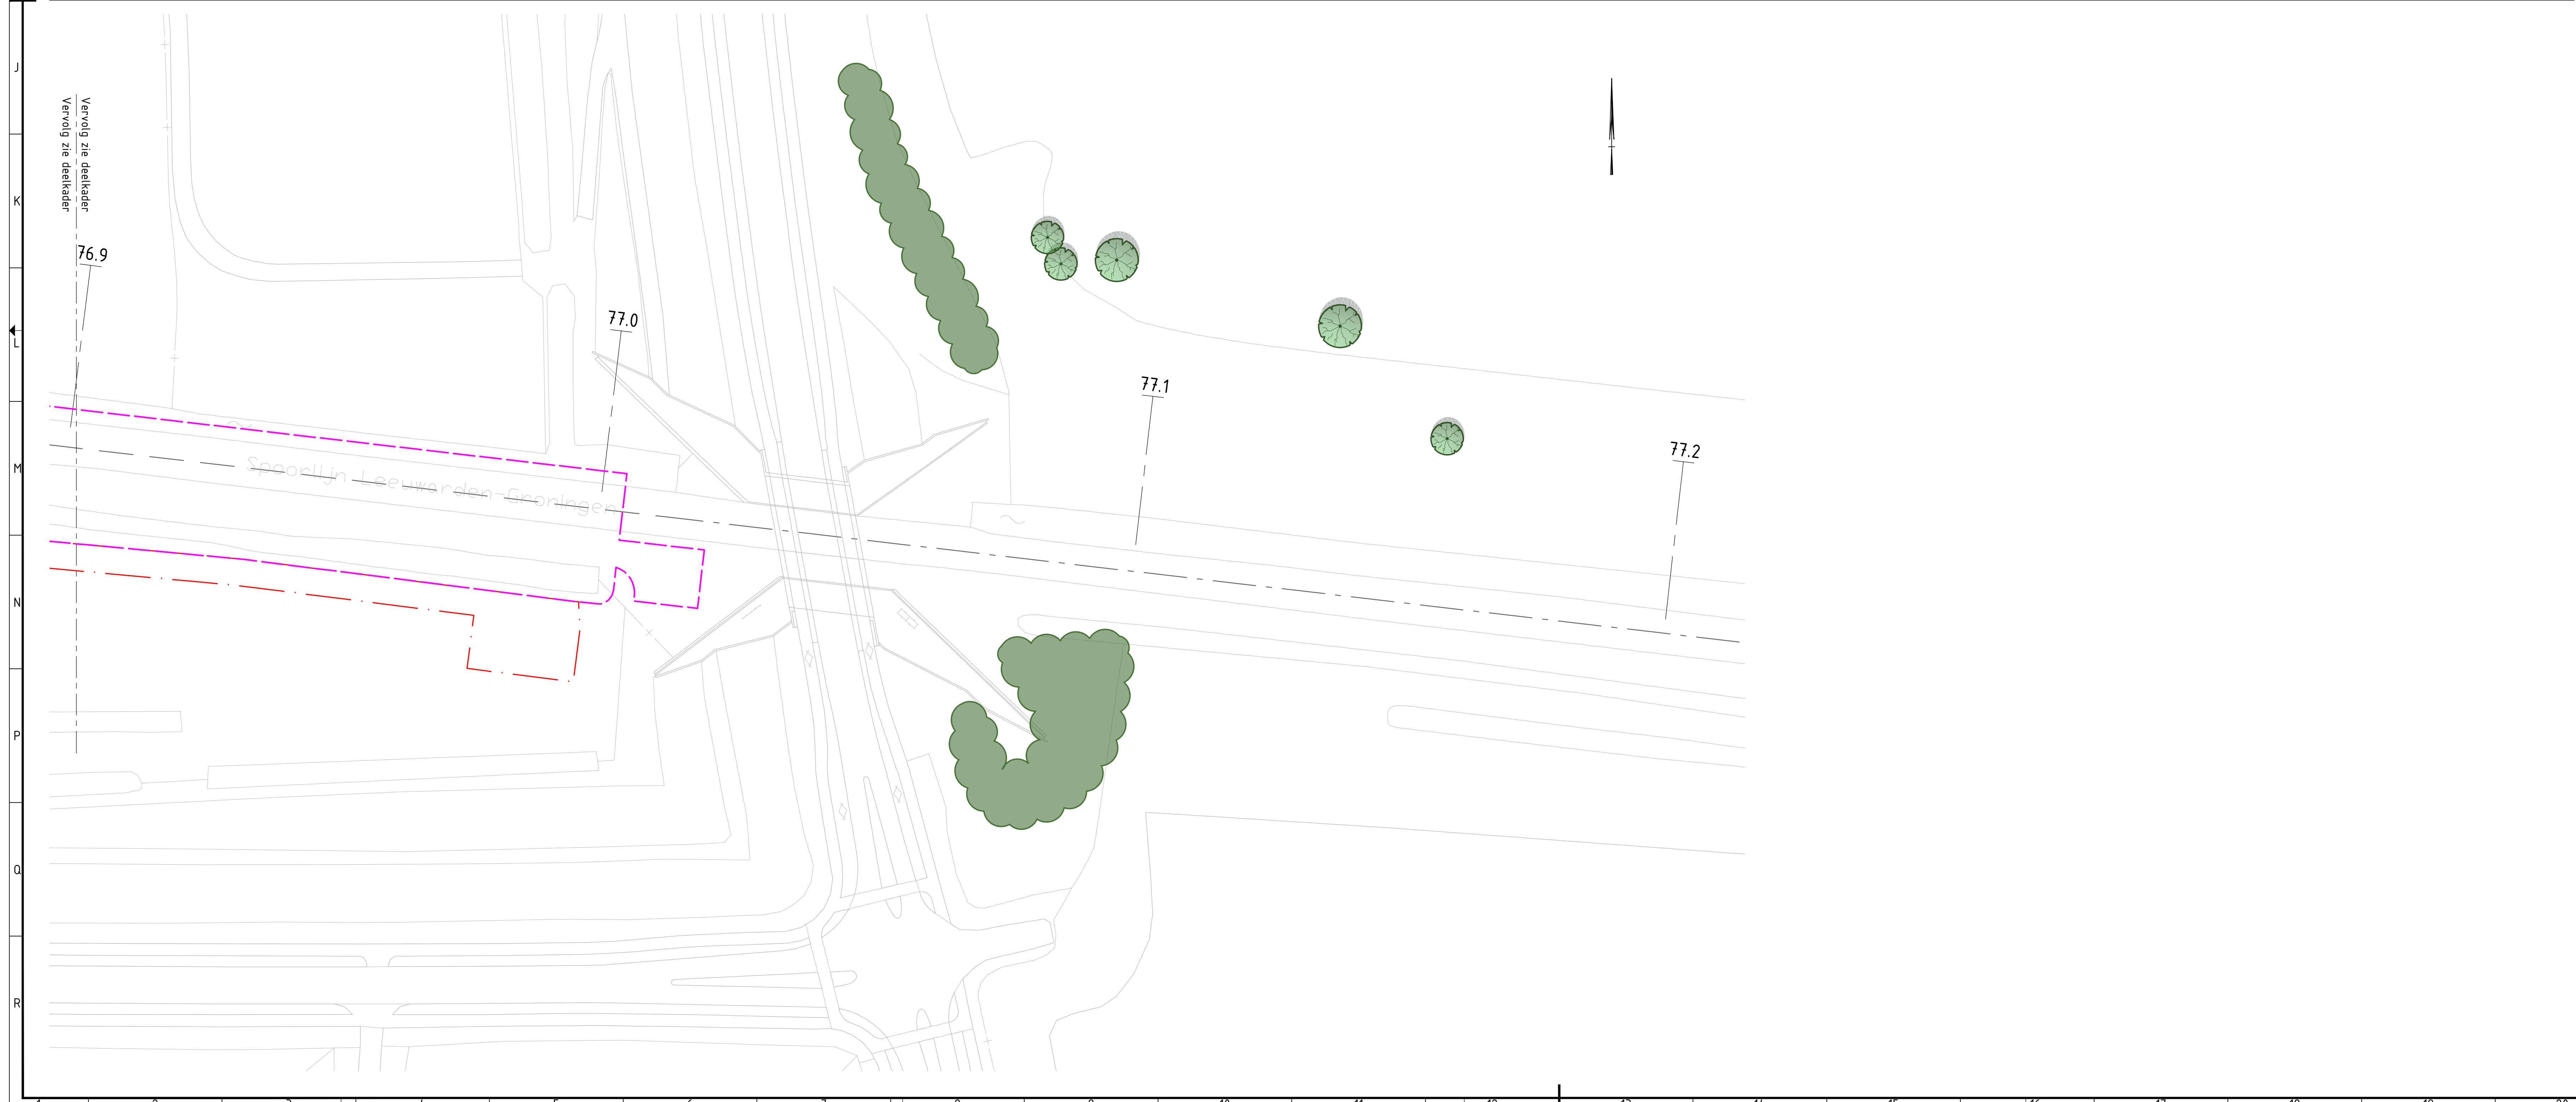
Bijlage 2: Kapplan

De houtopstand 6-J moet wijken voor verlegging van infrastructuur (fietspad).

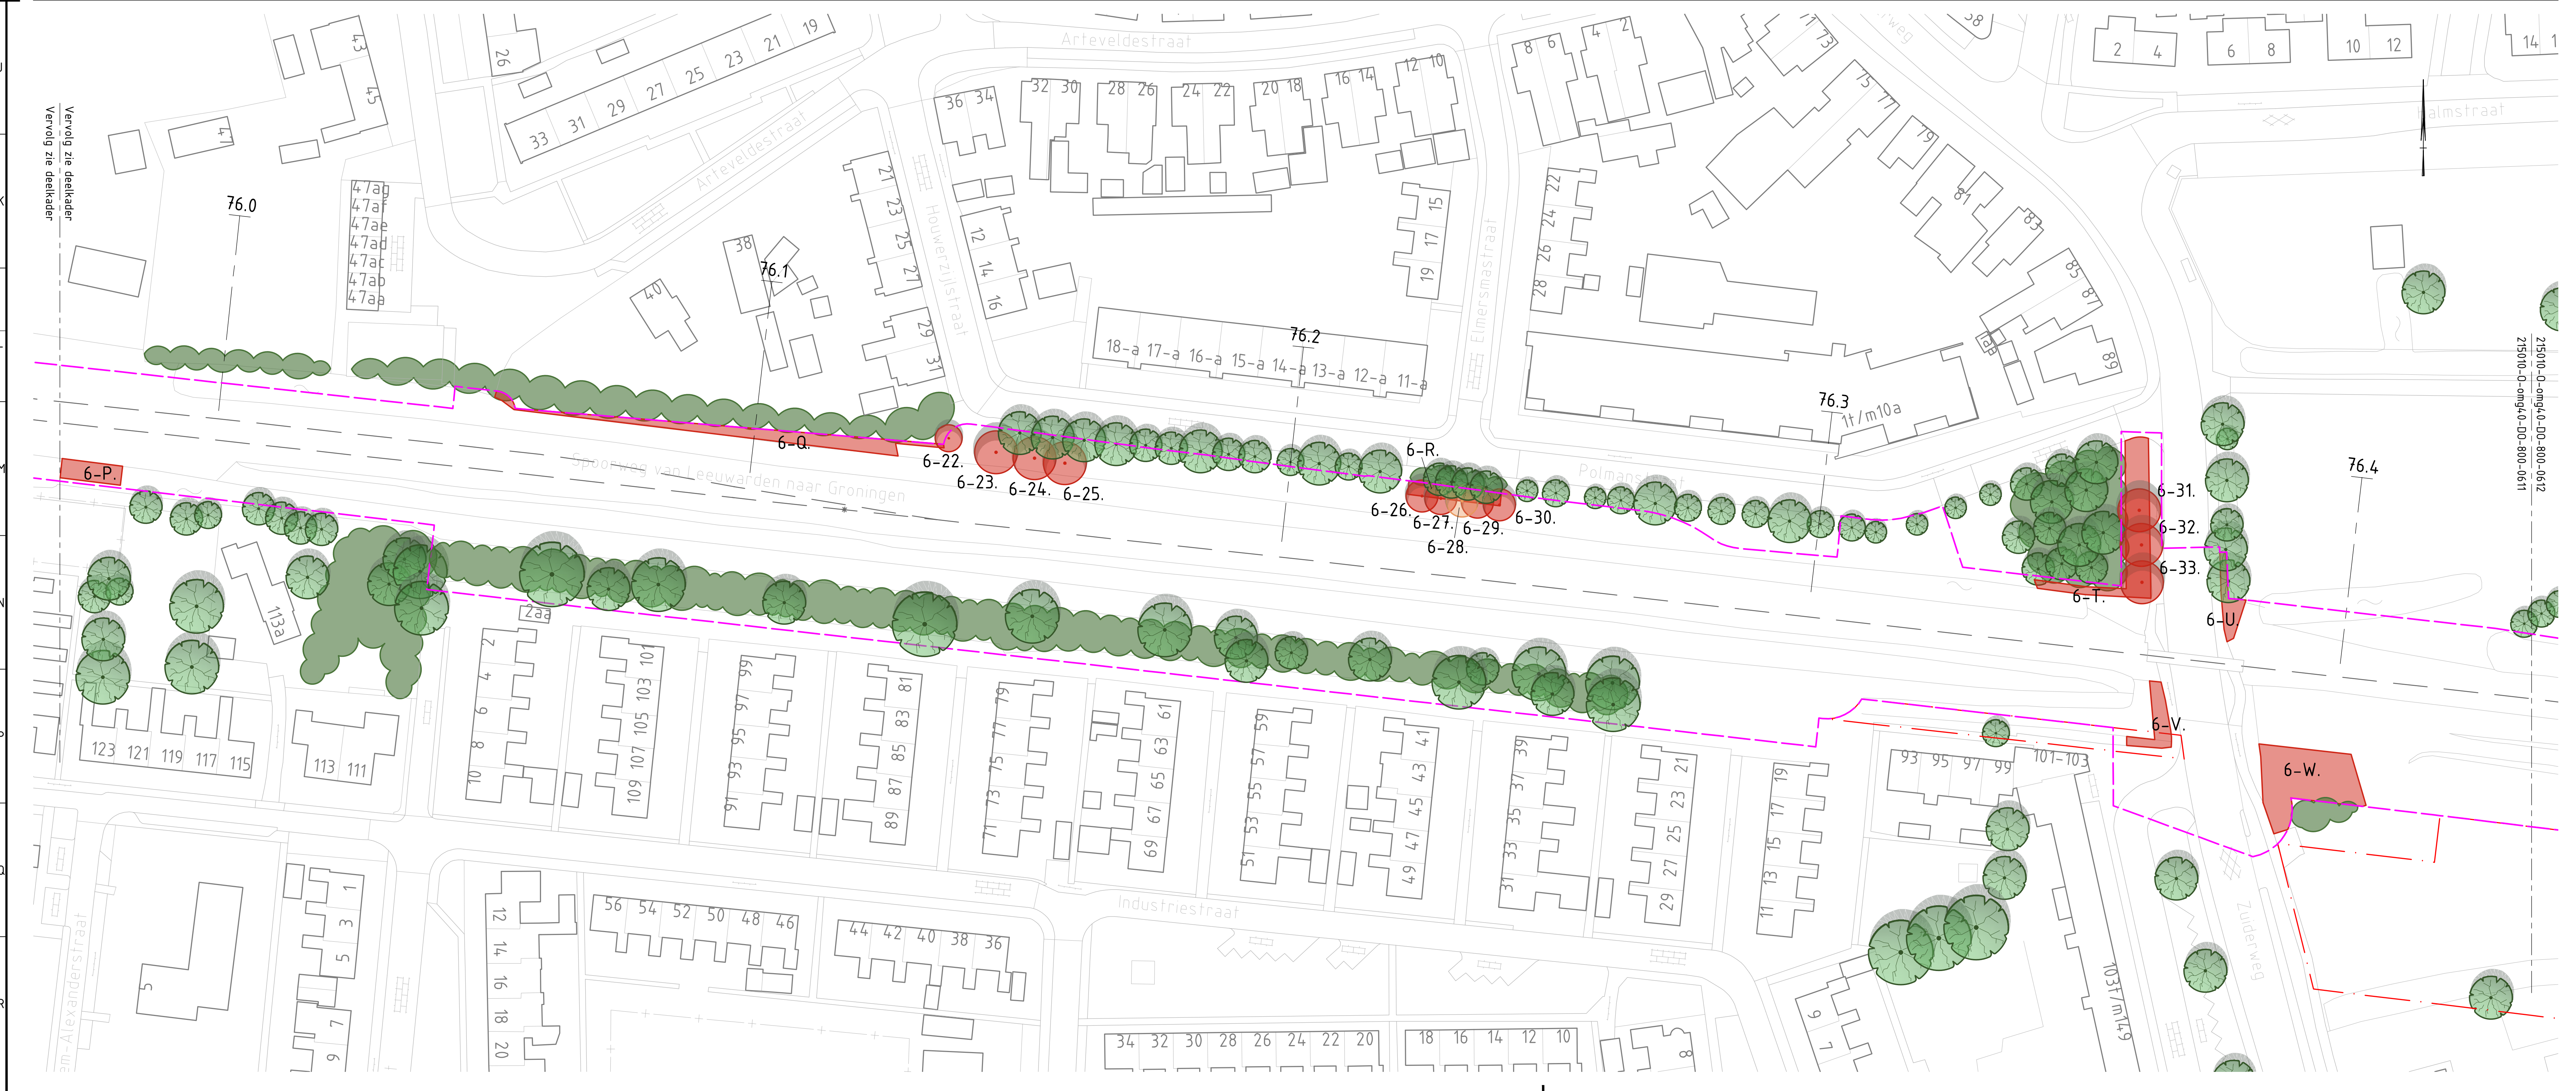
Opdrachtgever: ProRail			
Project: ESGL Spoor Infra Flora en Fauna Leeuwarden - Groningen			
Omschrijving: Kapplan Gemeente Groningen situatie km 73.82 t/m 74.72			
	Schaal: 1:500	Opsteller: C. van Overveld	Paraaf: Datum: 20-04-18
BAM Infraconsult bv <small>Verkeersweg 1, 3801 SG Gouda Telefoon: 0182 59 05 10 Internet: www.baminfraconsult.nl</small>	Formaat: A0	Beoordelaar: G. Duine	Paraaf: Datum:
	© copyright: BAM Infraconsult bv	215010-O-OMG40-DO-800-0609	Ontwerper: B. Arreman
Status: DEFINITIEF	Versie: B	Datum: 20-04-2018

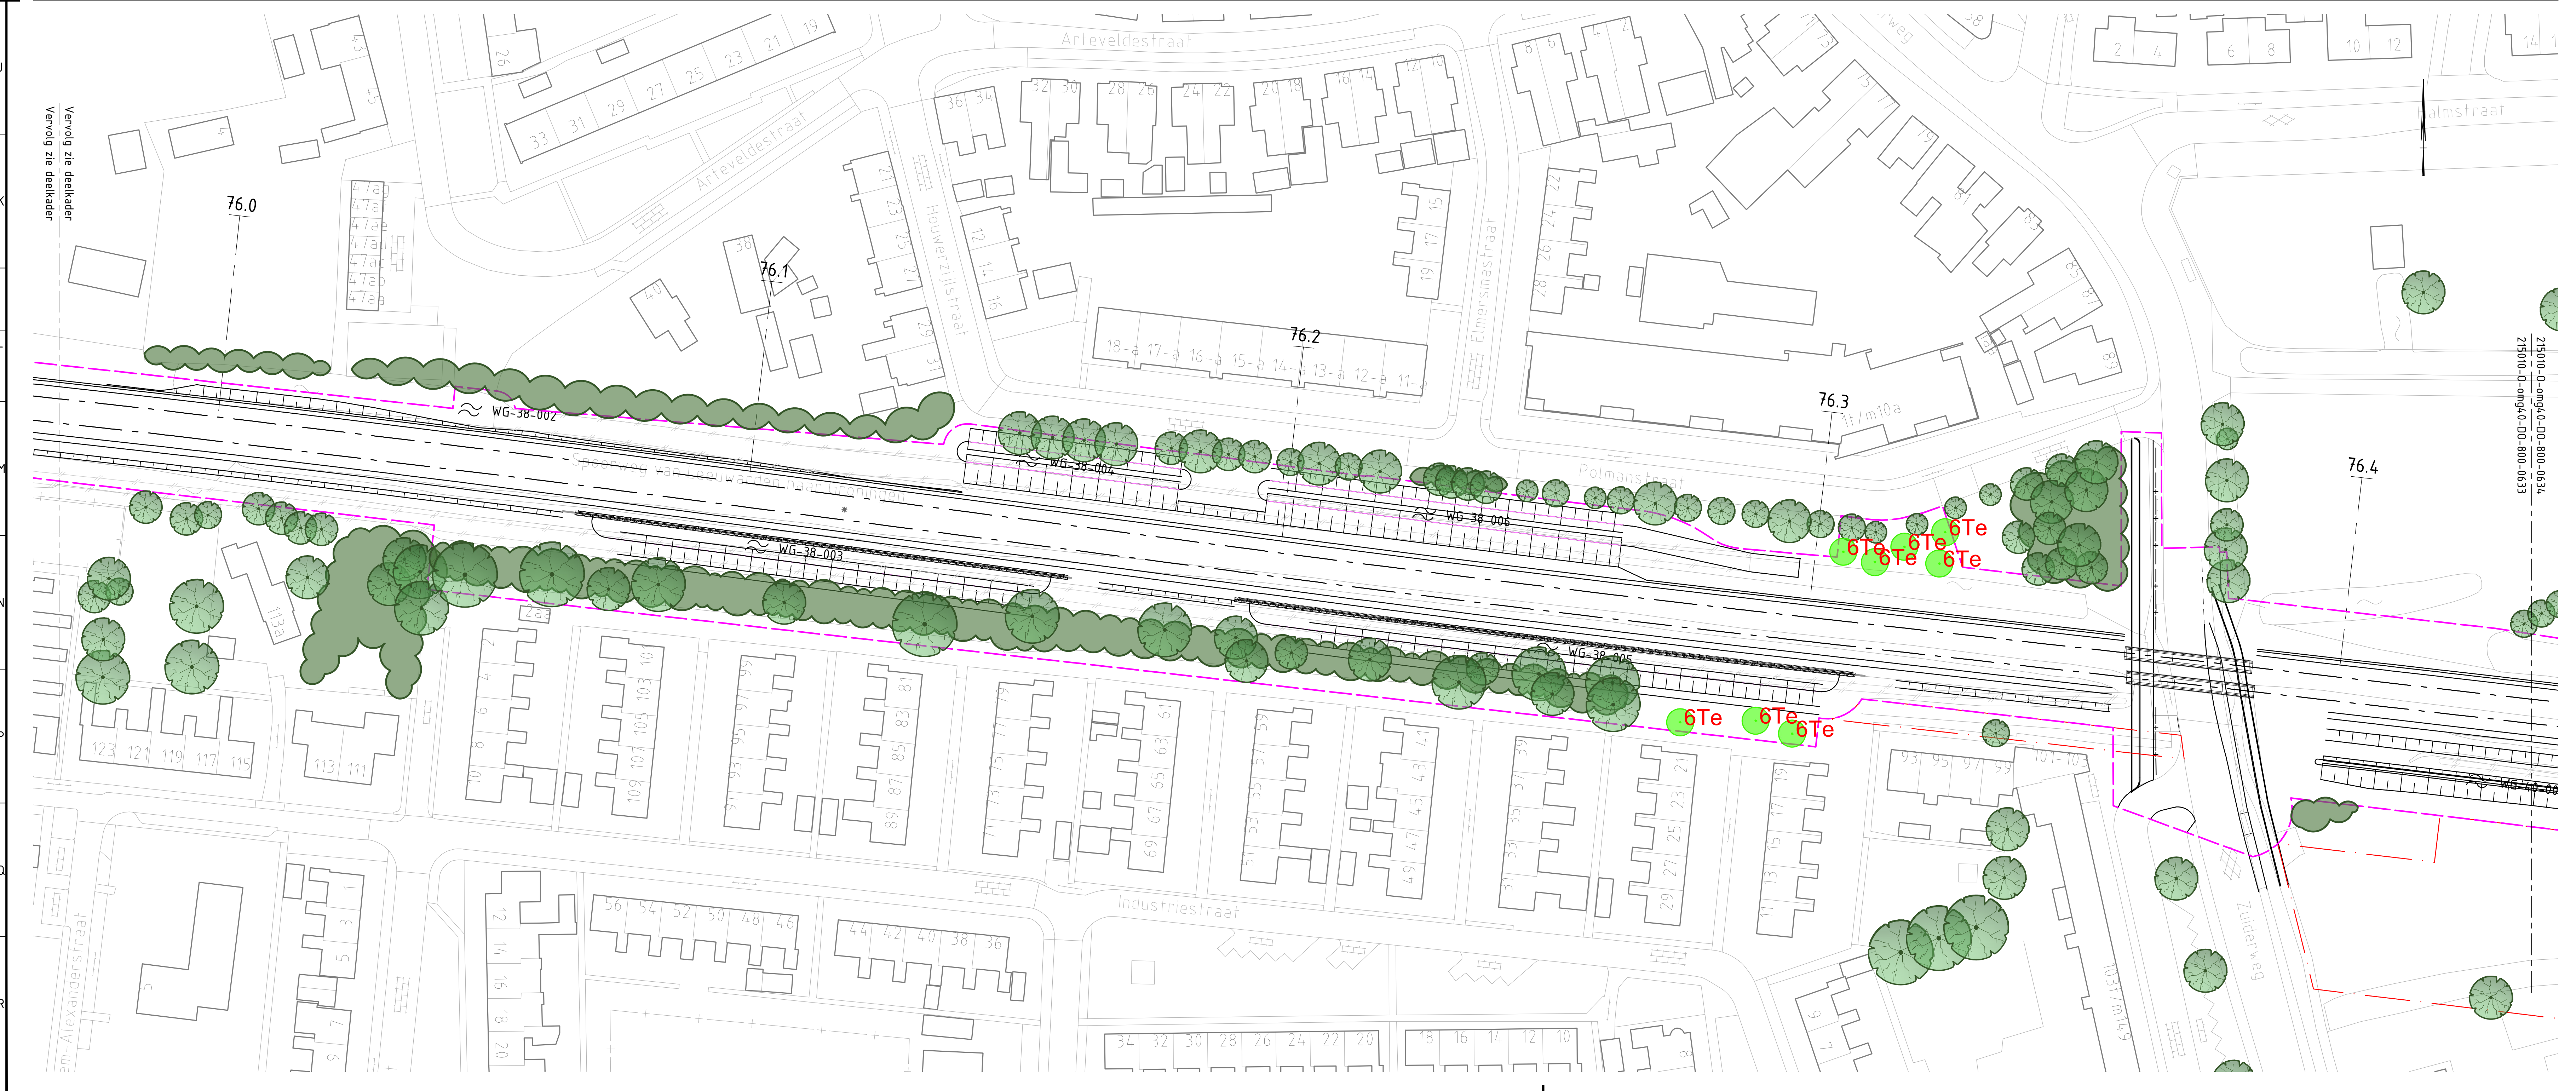
Opdrachtgever: ProRail			
Project:	ESGL Spoor Infra Flora en Fauna Leeuwarden - Groningen		
Omgeving:	Groenplan Gemeente Groningen situatie km 73.82 t/m 74.72		
		Schaal: 1:500	Opsteller: C. van Overveld Periode: 18-05-18
BAM Infraconsult bv		Ontwerper: G. Duijn	Periode: 18-05-18
Voorzitter: H. J. Nederhorst Directie: 2001 GC Gouda Telefoon: 0182 59 05 10 Internet: www.baminfraconsult.nl		Financier: A0 B. Arreman	Periode: 18-05-18
© copyright BAM Infraconsult bv		Belegger: 215010-O-OMG40-DD-800-0631	Periode: 18-05-18
Status: DEFINITIEF		Versie: B	Datum: 18-05-2018

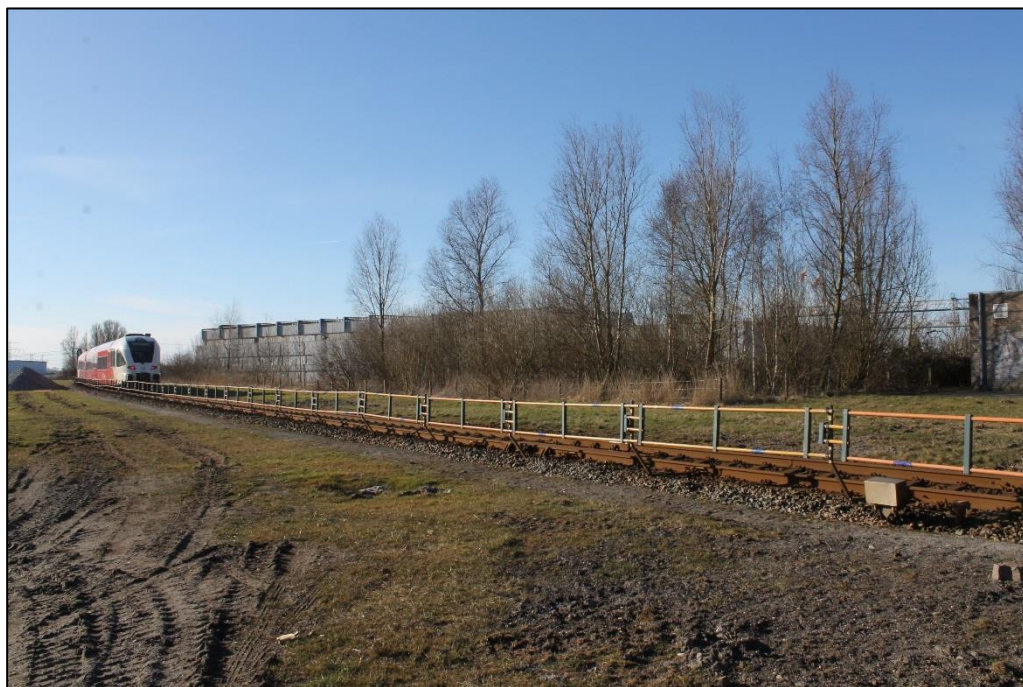
Aanzicht vak 6-F

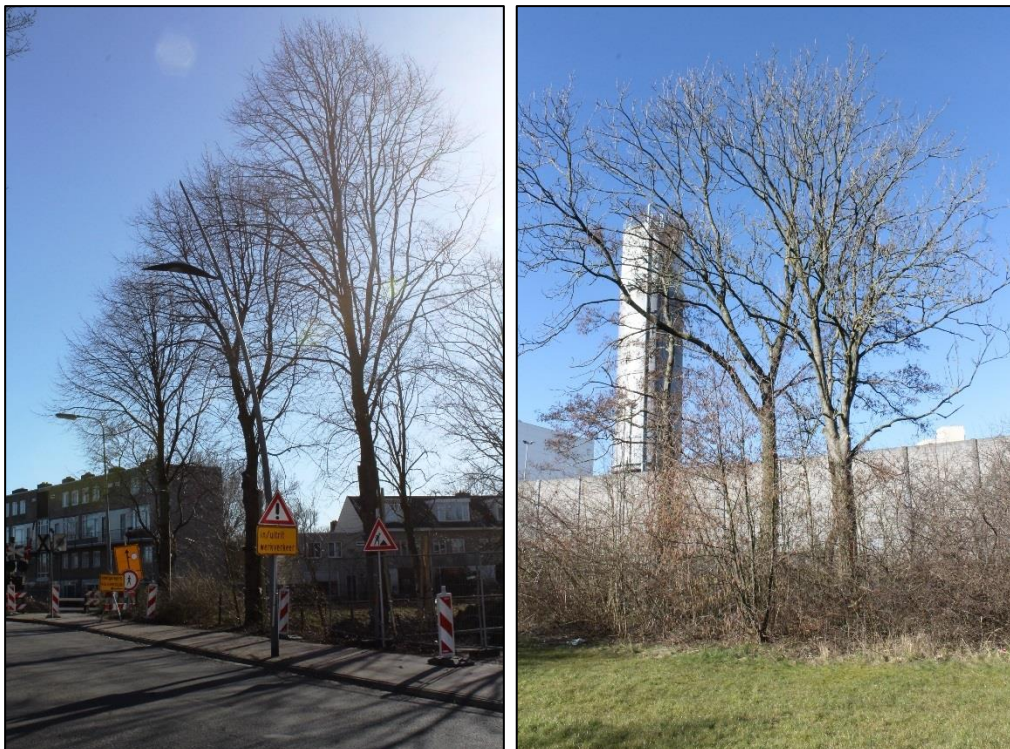
Opvallend veel bomen hebben een matige tot slechte toekomstverwachting. Elf stuks zijn matig (> 5 jaar) en zes zijn slecht (< 5 jaar). De slechte bomen betreffen voornamelijk essen met essentaksterfte.

Goede lindes, bomen 6-31-32-33 in vak 6-T *Zieke essen, bomen 6-1-2-3 in vak 6-O*

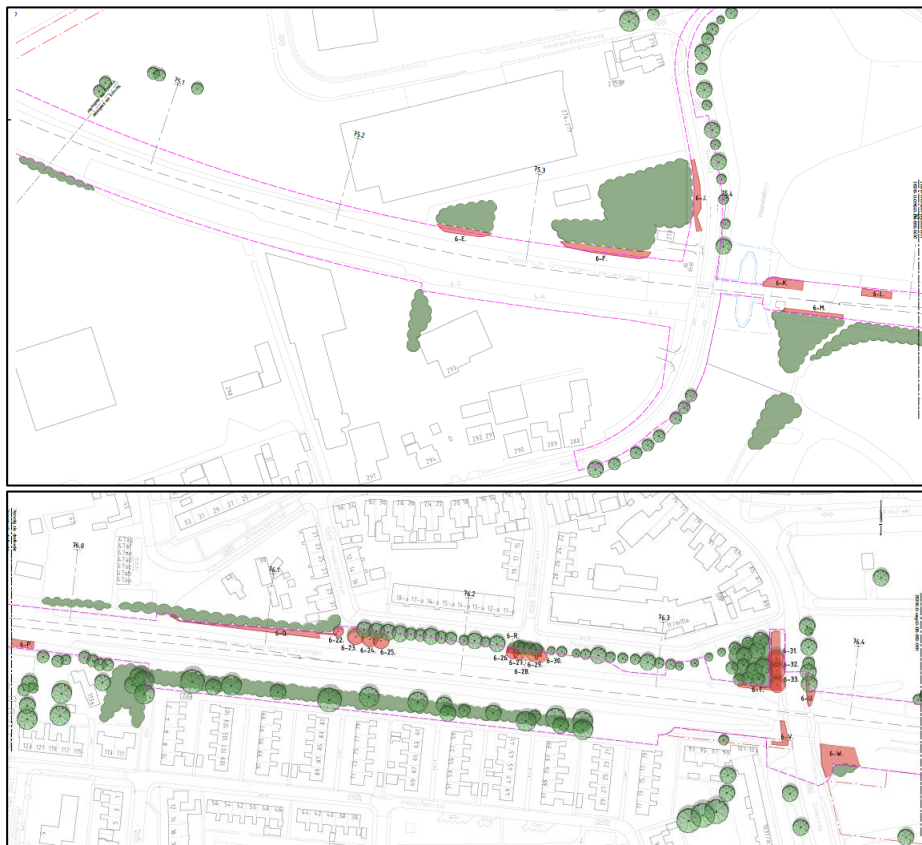
In verband met nieuwe regelgeving moet langs het spoor een vrije ruimte zijn van 10 meter. Binnen deze zone mogen er zich geen bomen of houtopstanden bevinden.

Toekomstige situatie met in rood de onderzochte bomen en vakken

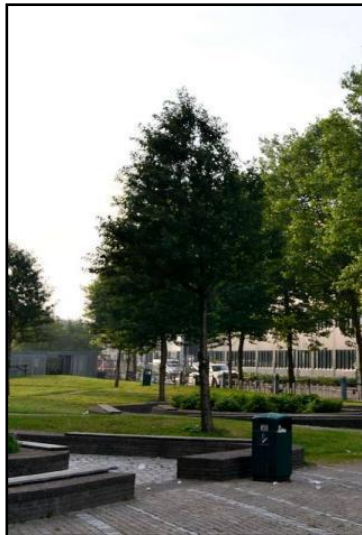
Volvoende

De conditie van de bomen wordt onder meer beoordeeld op basis van scheutlengte, knopzetting en kroonvorming (vertakkingpatroon). De vitaliteit is bepalend voor het regeneratief vermogen van bomen. De conditie betreft een momentopname en wordt door Copijn ingedeeld in de categorieën *voldoende*, *matig*, *slecht* en *dood*.

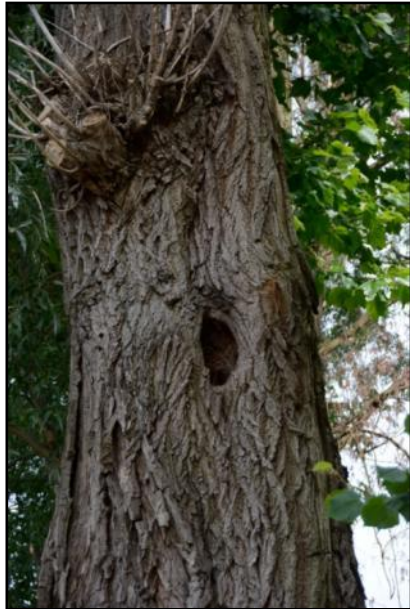
Holte in stam

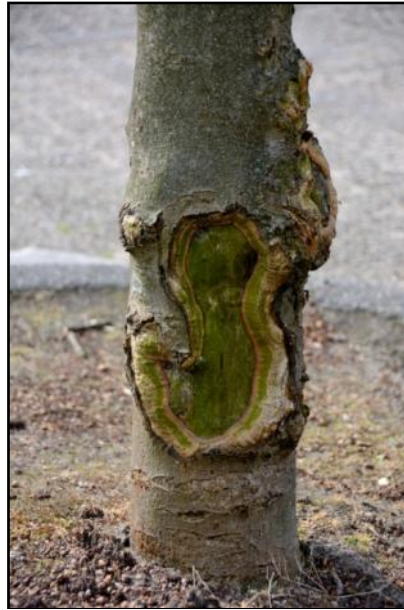
Mechanische schade

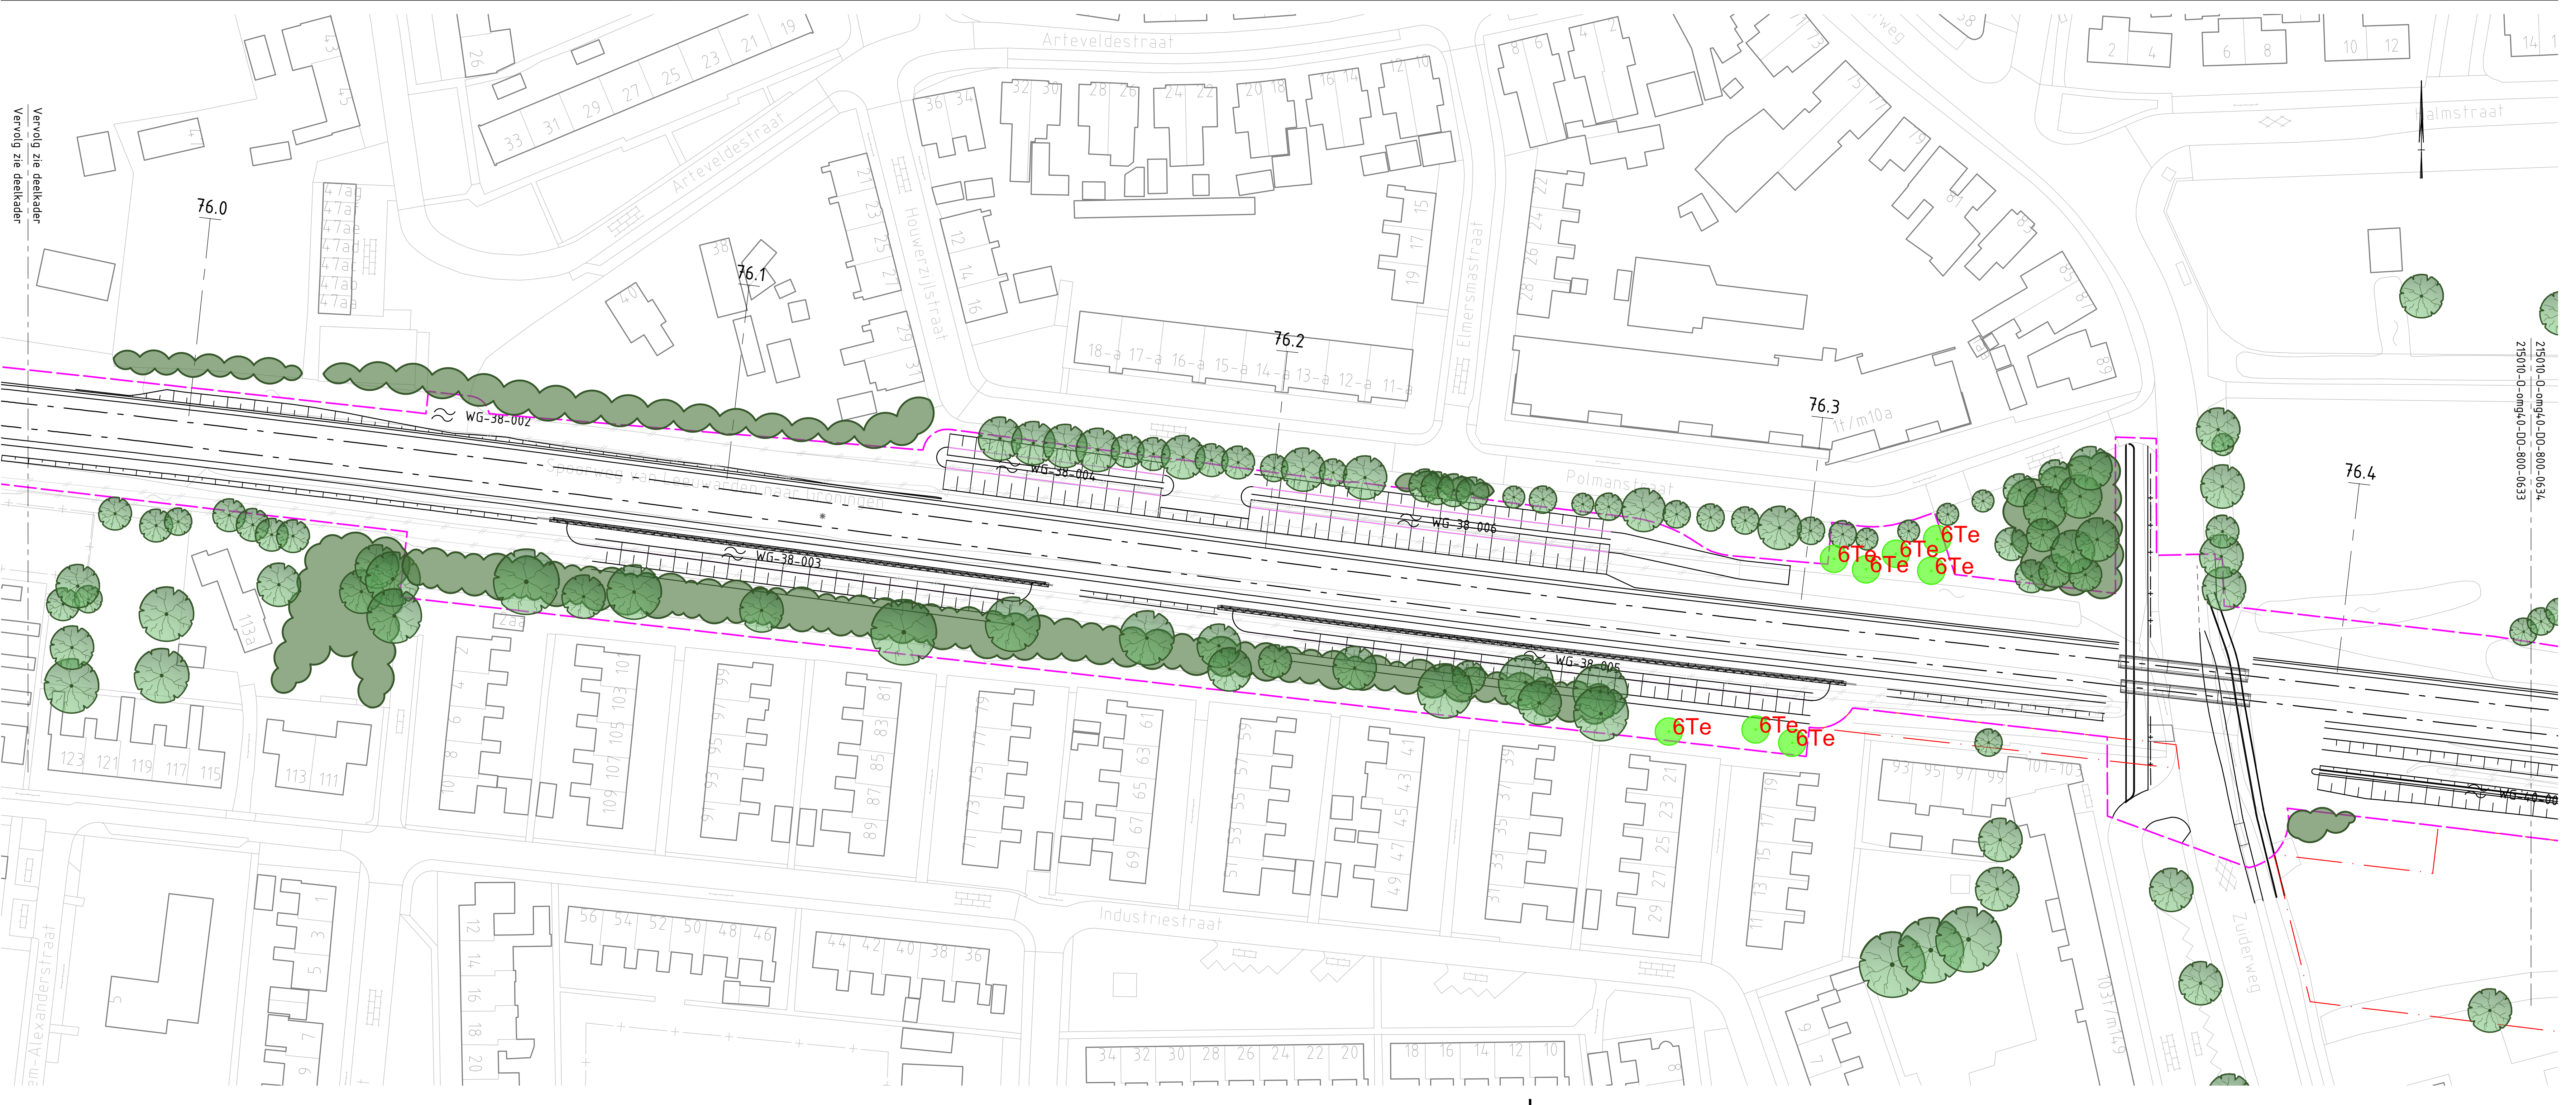
Opdrachtgever: ProRail		Schaal: 1:500	Opsteller: C. van Overveld	Periode: 20-04-18
Project: ESGL Spoor Infra Flora en Fauna Leeuwarden - Groningen		Gebruiker: G. Duijn	Periode: 20-04-18	
Omgeving: Groenplan Gemeente Groningen situatie km 75.5 t/m 76.43		Ontwerper: B. Arreman	Periode: 20-04-18	
BAM Infraconsult bv Vestiging: H.J. Nederhorstlaan 1 2801 GC Gouda Postbus: 100 2800 AG Gouda Telefoon: 0182 26 05 10 Internet: www.baminfraconsult.nl info@baminfraconsult.nl		Versie: 215010-O-OMG40-DO-800-0633 Status: DEFINITIEF	Datum: 20-04-2018
