Onderwerp Financiële Afronding Cascorenovatie Stadsschouwburg

# FINANCIËLE VERANTWOORDING CASCORENOVATIE STADSSCHOUWBURG

BEELD & TEKST VERSLAG

STADSSCHOUWBURG te GRONINGEN

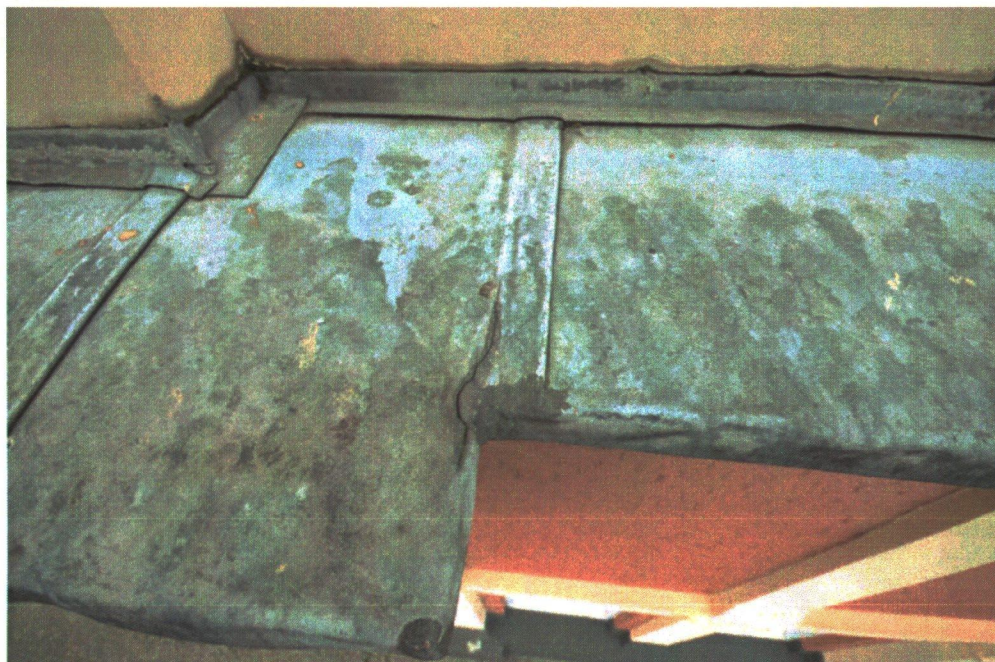
Gescheurd en bijgelapt lood op de gevellijsten.

Het lood over de  
gevellijsten werd  
geheel vervangen.

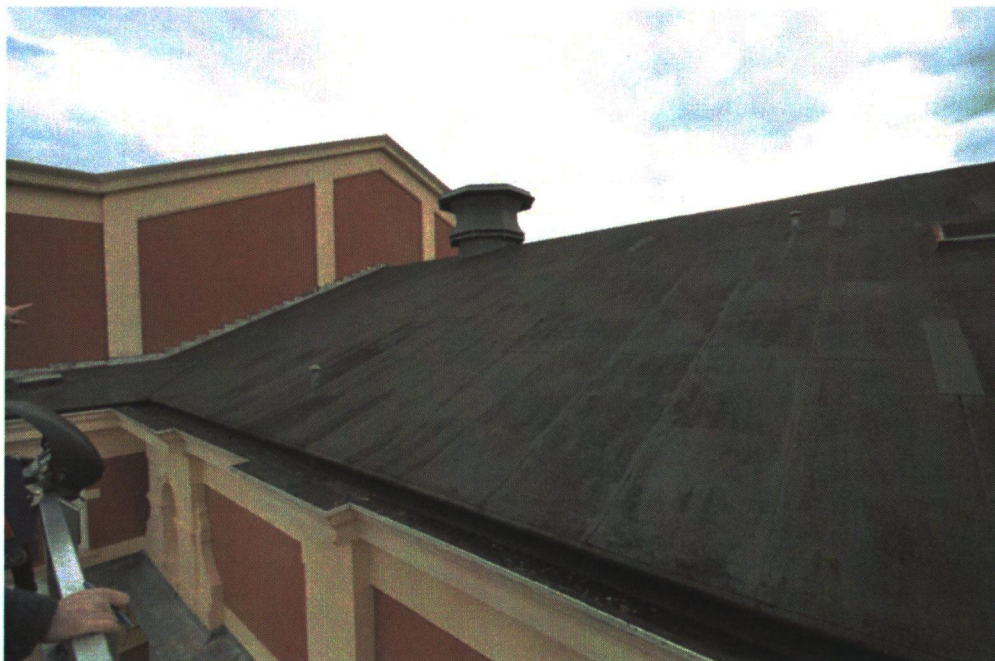
Doorgeplakt bitumen over dak en in de goot, met openstaande naden en bijlapwerk.

Bovendien over een dakvlak van 1883, oorspronkelijk met zink bedekt.

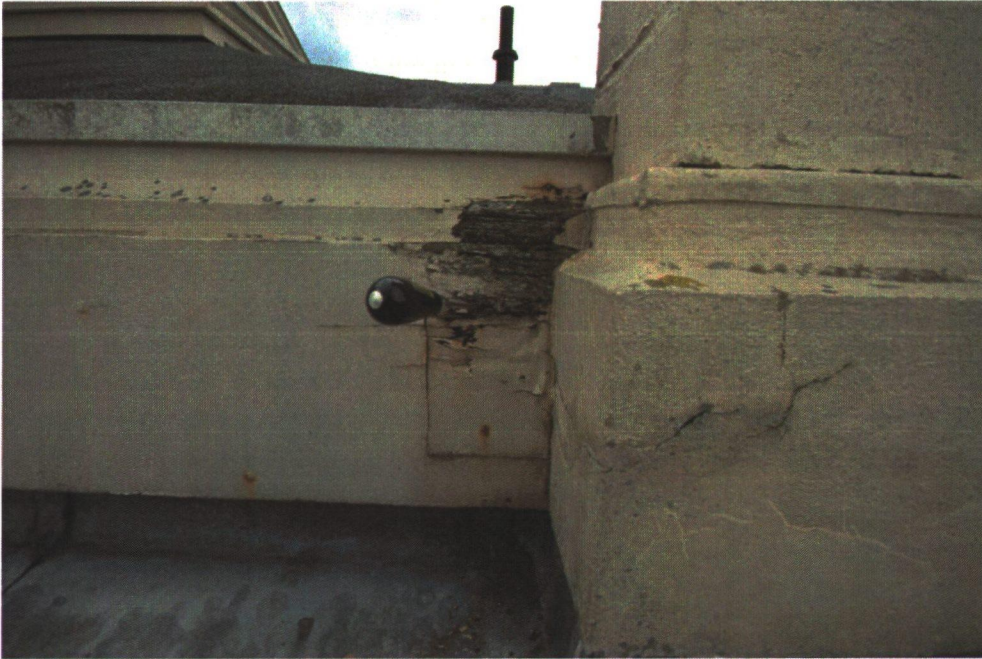
Slecht schilderwerk en  
lekkе goten, leiden tot  
verrot hout in de  
gootlijsten.

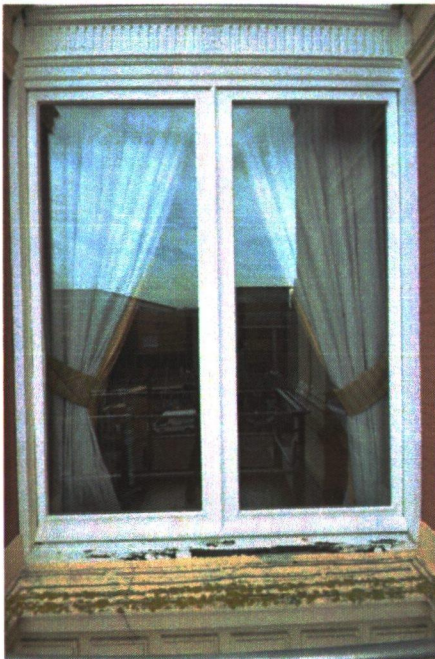
De onderdorpels van ramen waren compleet verrot.

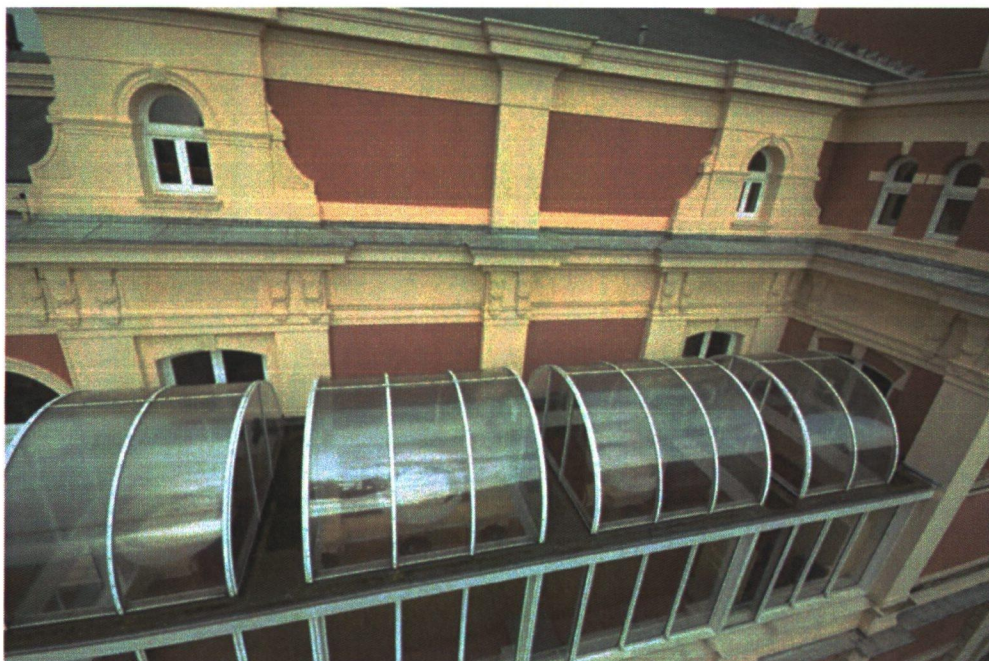
De lichtkoepels van de zijserres waren niet duurzaam en architectonisch erg aanwezig.

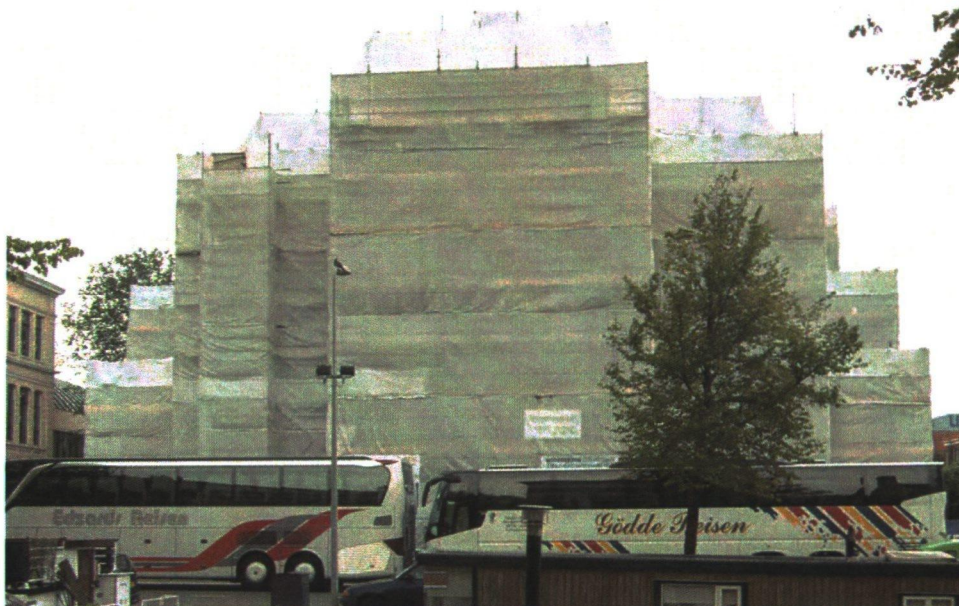
De Stadsschouwburg is voorzien van steiger met doek en later folie zodat in de winterperiode doorgewerkt kon worden. Dit beeld kreeg in de media veel aandacht omdat het ingepakt zou kunnen zijn door de beroemde kunstenaar Christo.

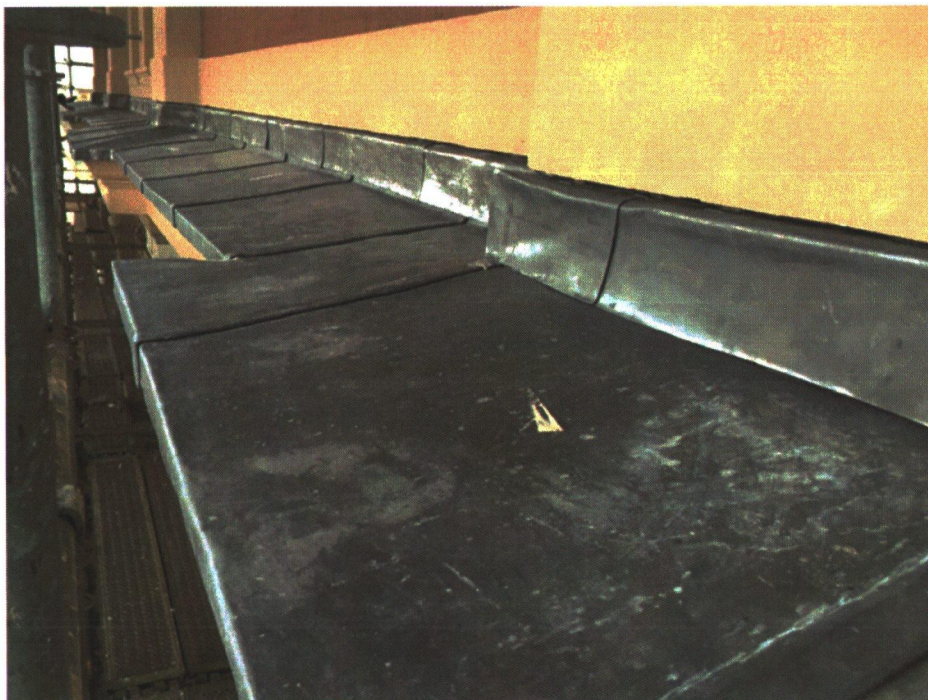
Met veel zetwerk  
langs de  
projecterende  
pilasters.

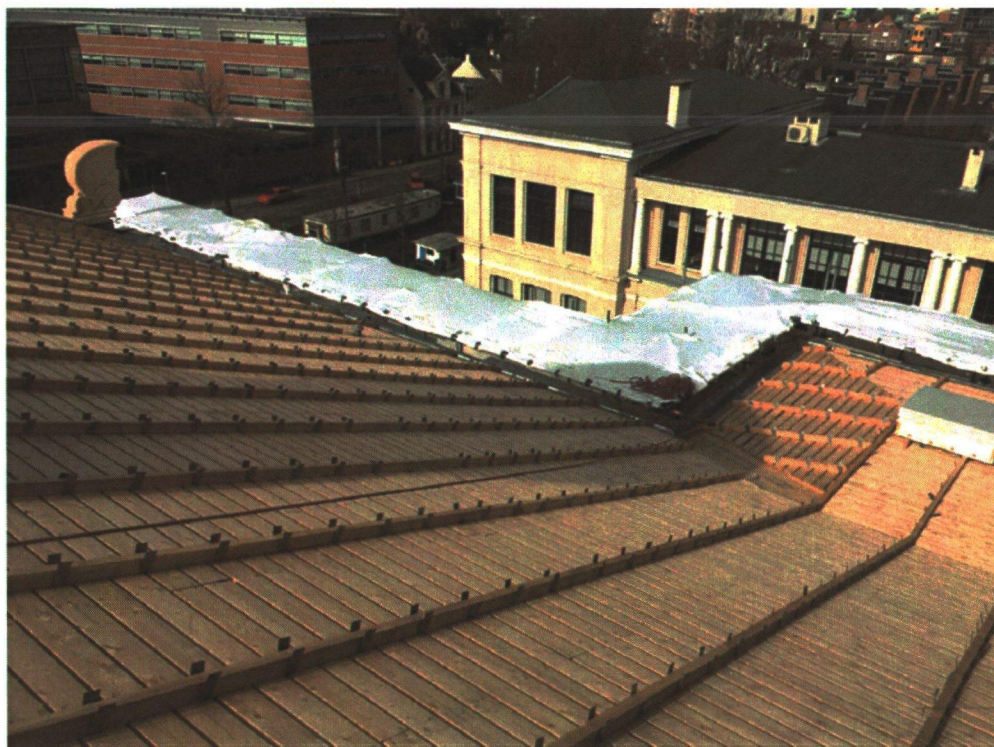
Reconstructie van het zink dak, op het 1883 deel. Aanbrengen onderconstructie.

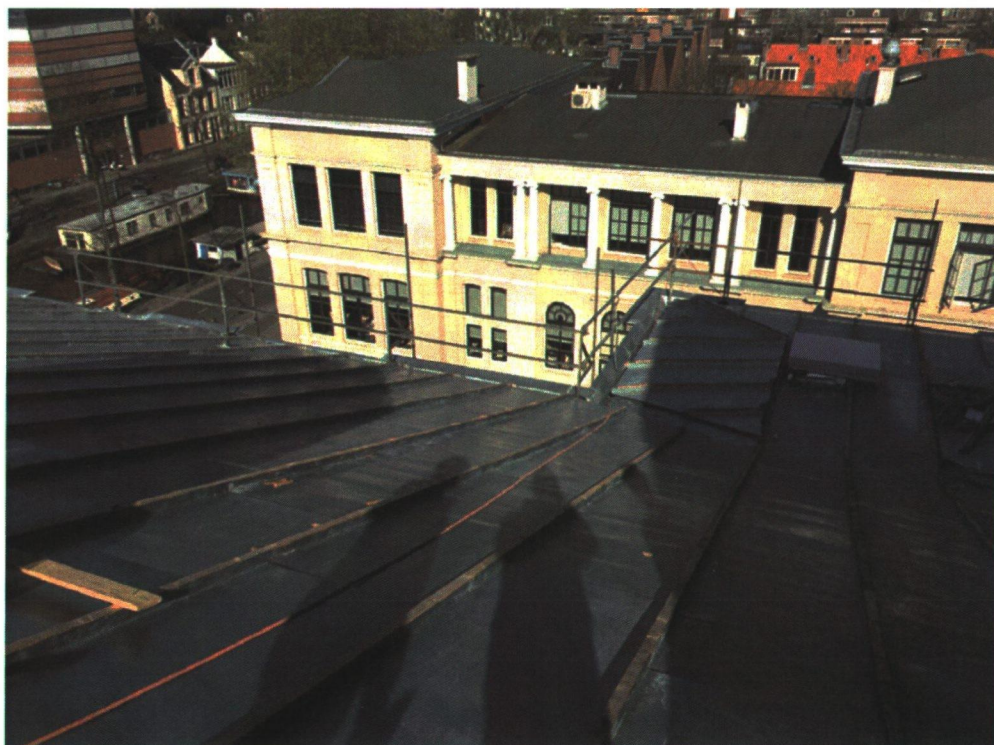
Aanbrengen van het zinken roevendak.

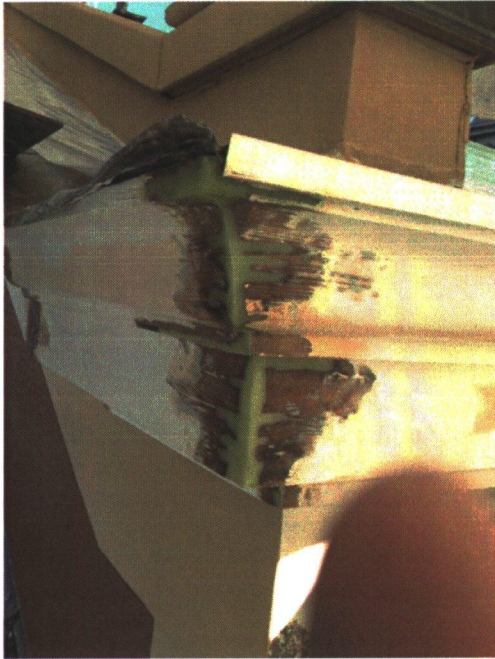
Herstel van verrot hout met behoud van zoveel mogelijk origineel materiaal.

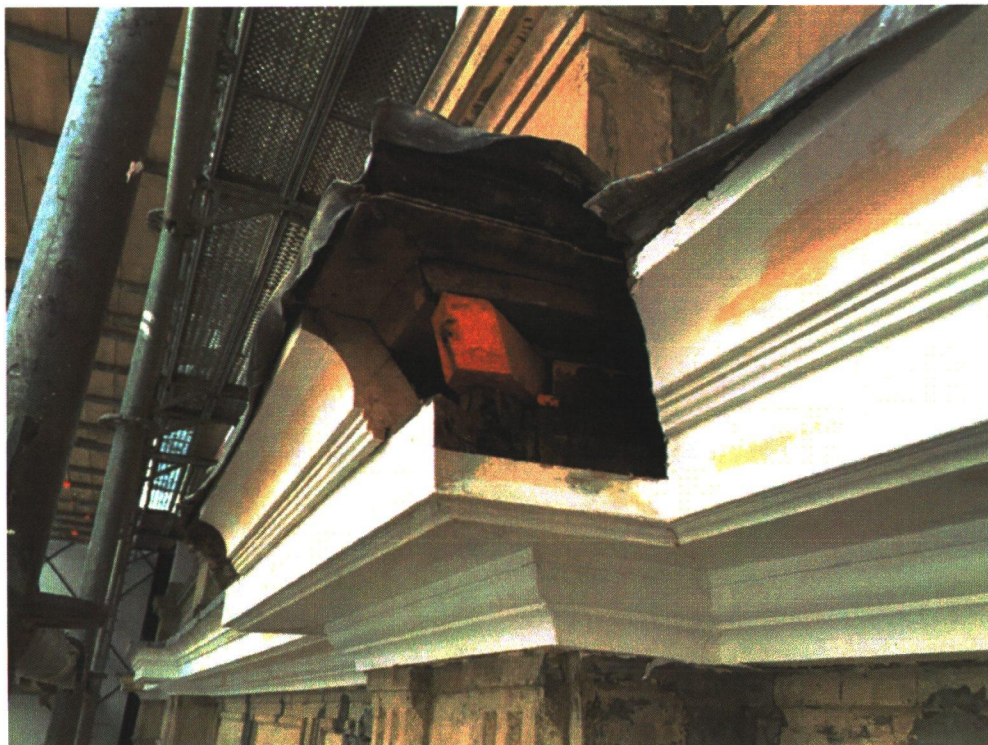
Bij compleet vergane delen werden houten delen vervangen in soortgelijk materiaal en profilering.

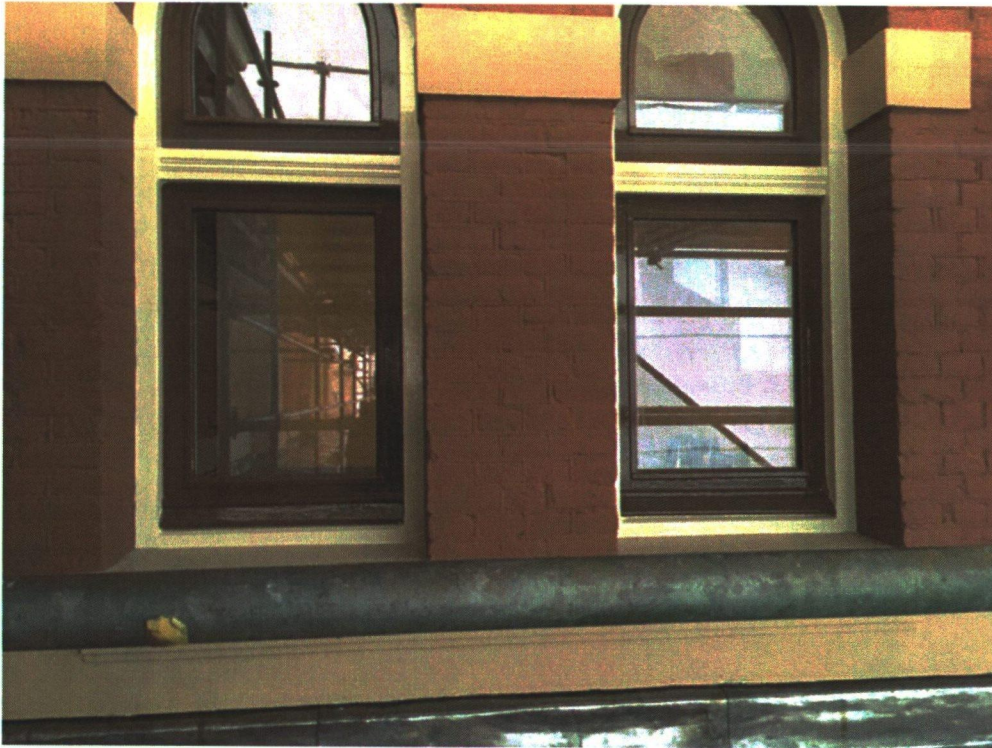
Raam- en kozijnhout hersteld. Bovendien werd het glas vervangen door hoog rendementsglas.

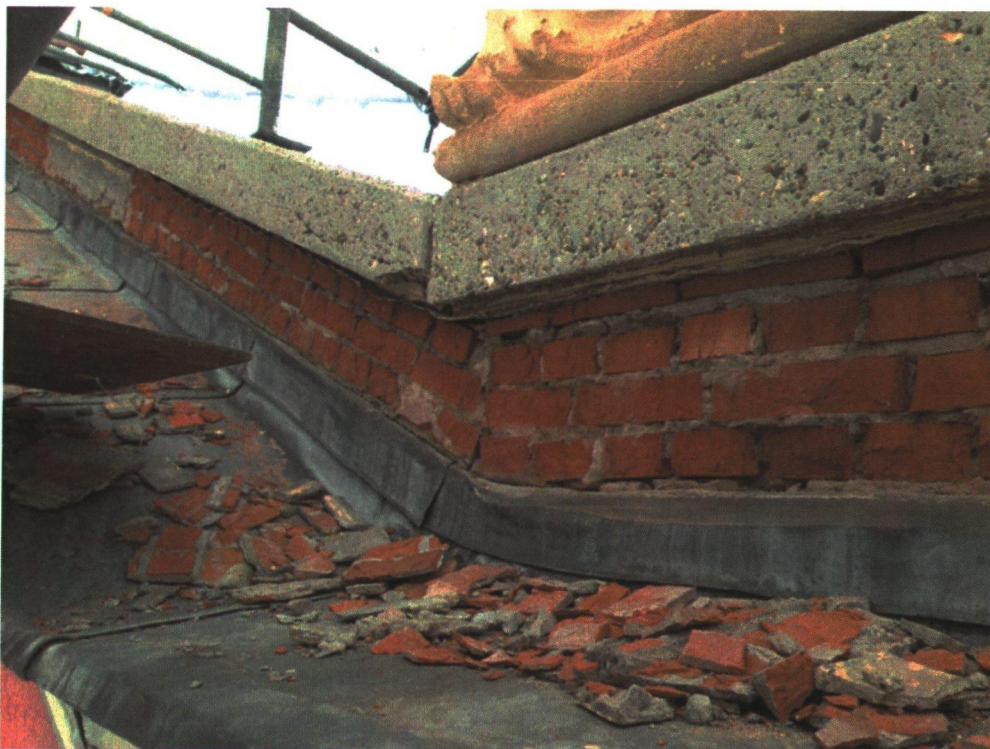
Zeer slecht stukadoorwerk werd tijdens de werken geheel afgekapt en het onderliggend metselwerk kon daarbij hersteld worden.

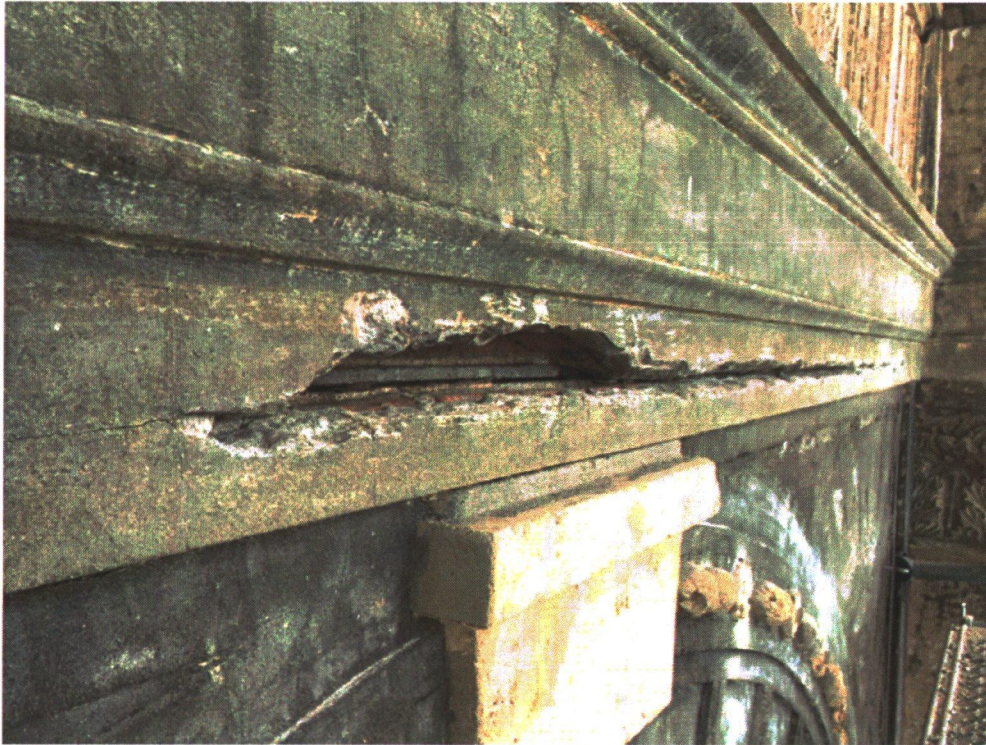
Tijdens de werken grote delen van het schilderwerk compleet verwijderd. Tevens werd dan de echte schade daarachter zichtbaar.

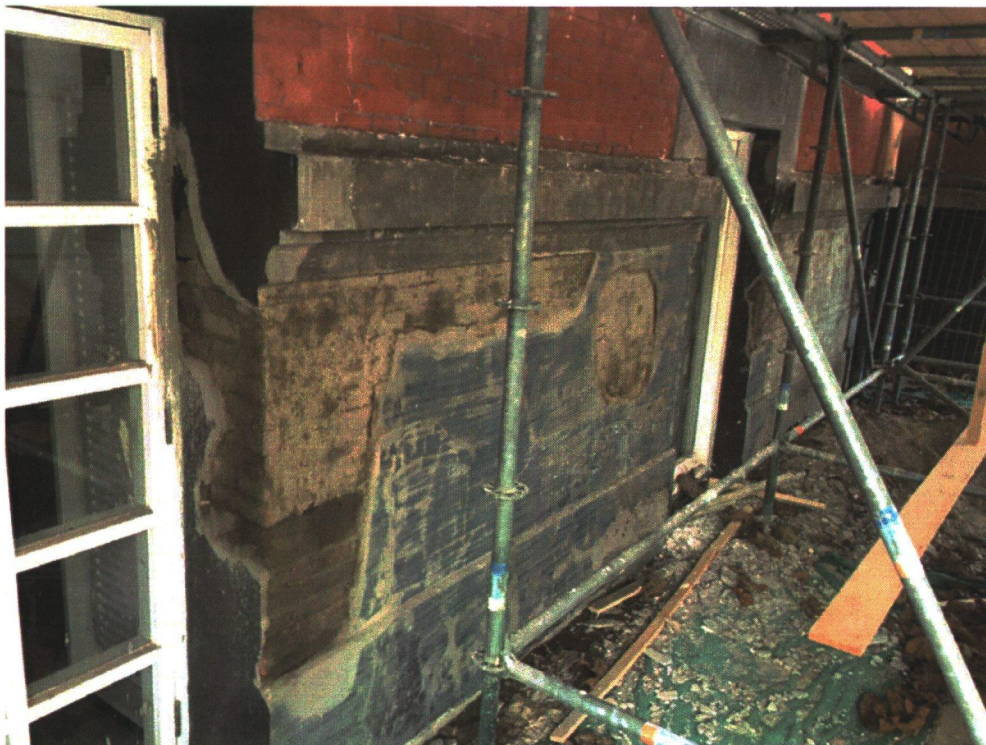
Herstel achterliggend metselwerk, raaplagen en afwerklagen aanbrengen.

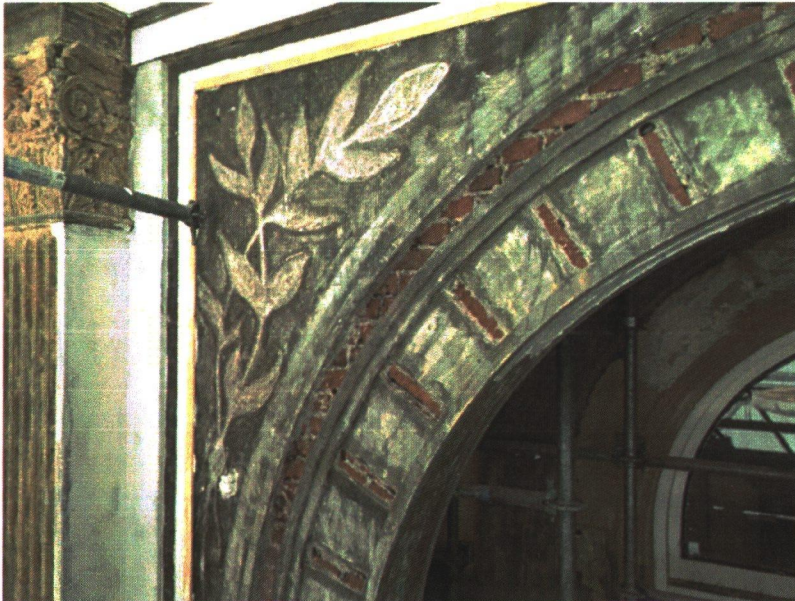
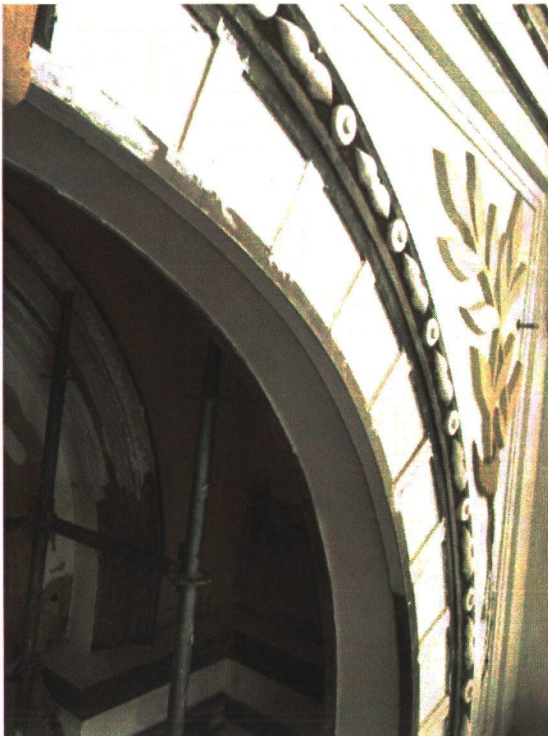
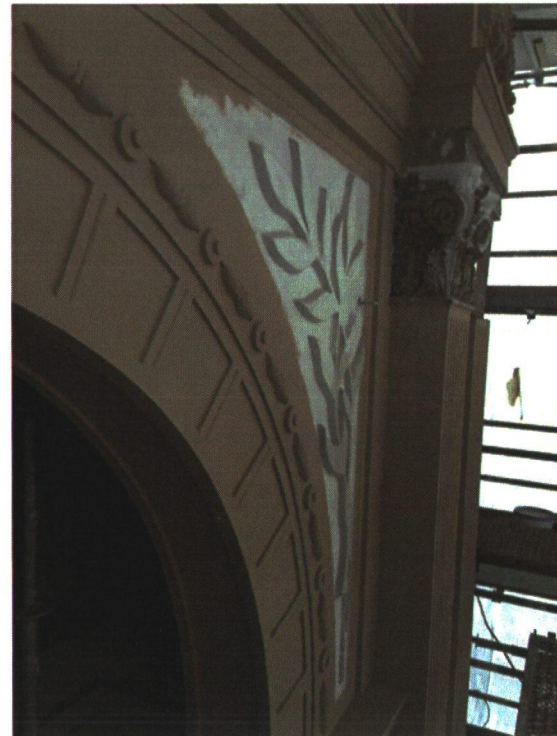
Reconstructie van de halve rondboog  
boven het balkon.  
De bladmotieven met kralen zijn deels  
opnieuw vastgezet en deels met behulp  
van mallen opnieuw gemaakt en  
vastgezet.  
Het bladmotief is ter plaatse uit de  
hand weer gereconstrueerd door een  
restauratie stukadoor.

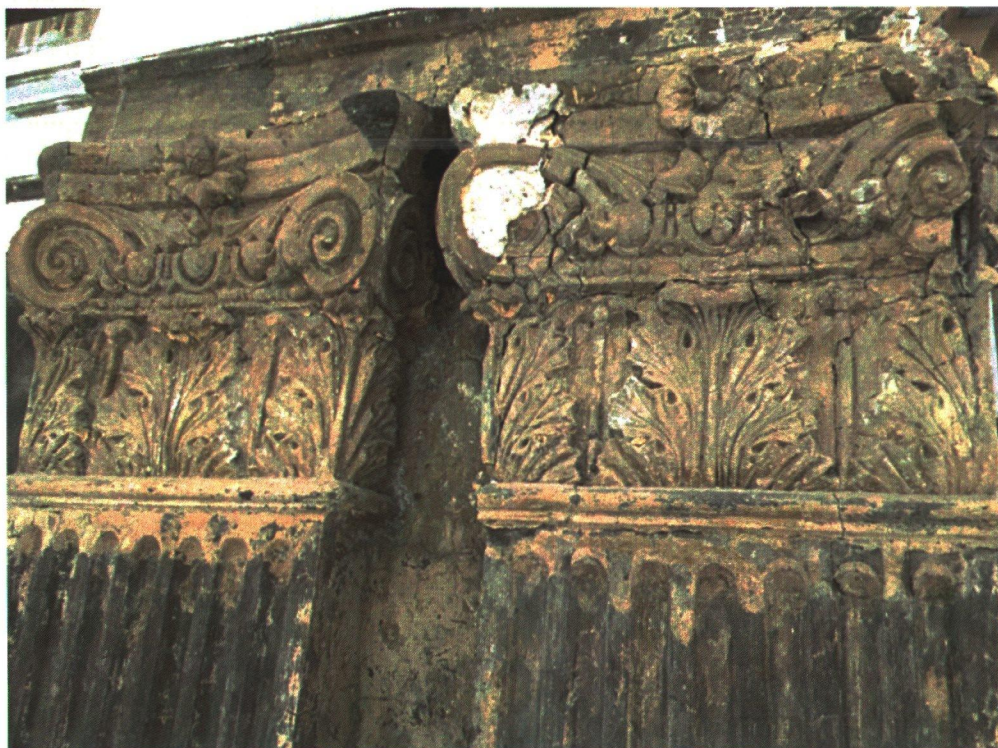
Zwaar beschadigde kapitelen naast en boven de entree.

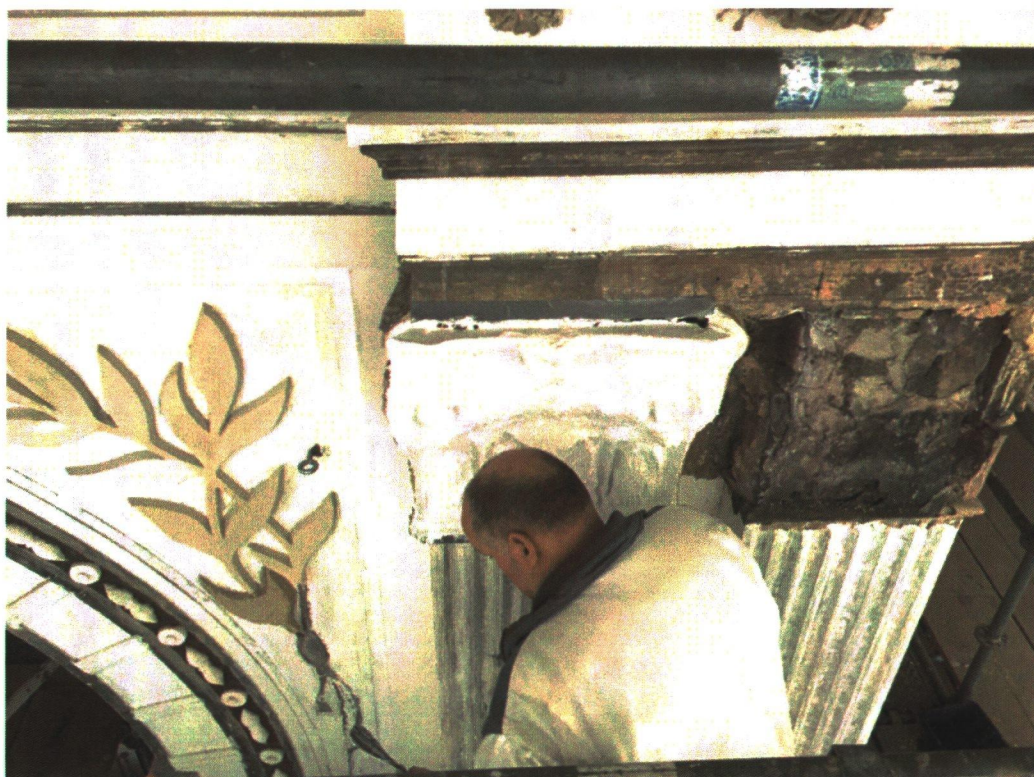
Tijdens de uitvoering is besloten om 4 stuks kapitelen geheel nieuw te maken. Van een nog goede kapiteel is een mal gemaakt van kunststof

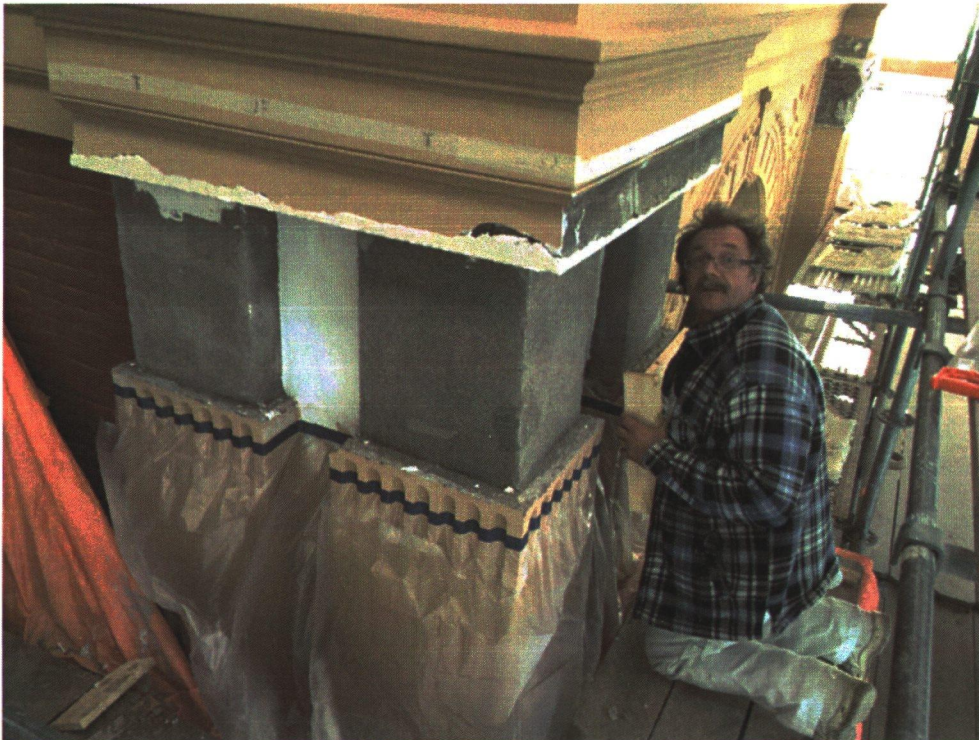
Vorbereidende werkzaamheden voor het plaatsen van de kapitelen.

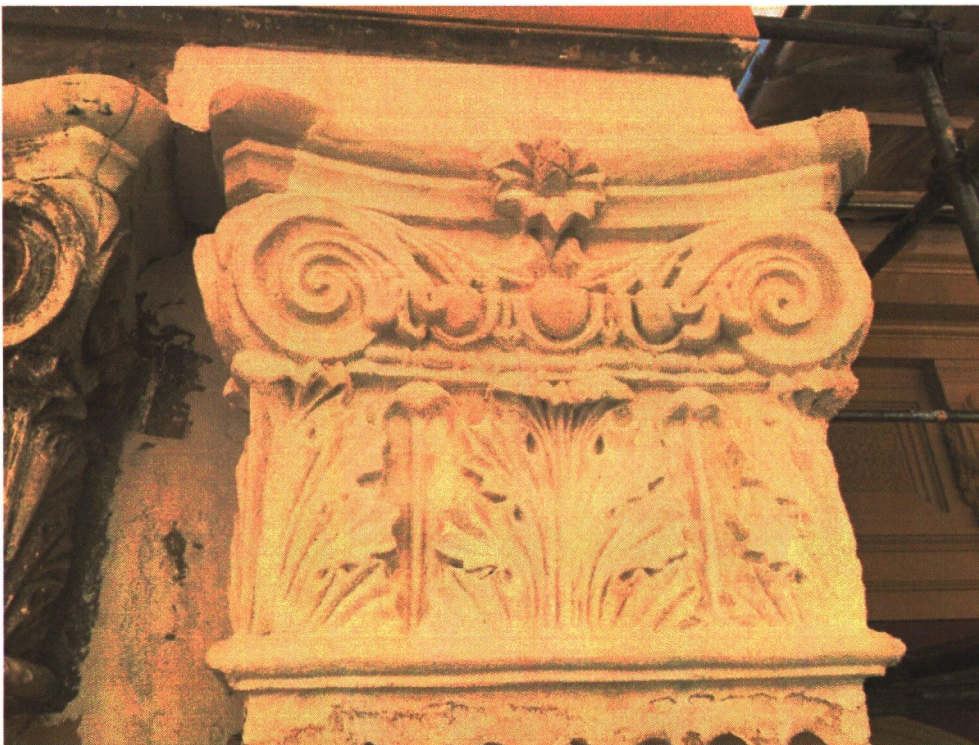
Het resultaat van een opnieuw gegoten kapiteel met behulp van de kunststof mal.

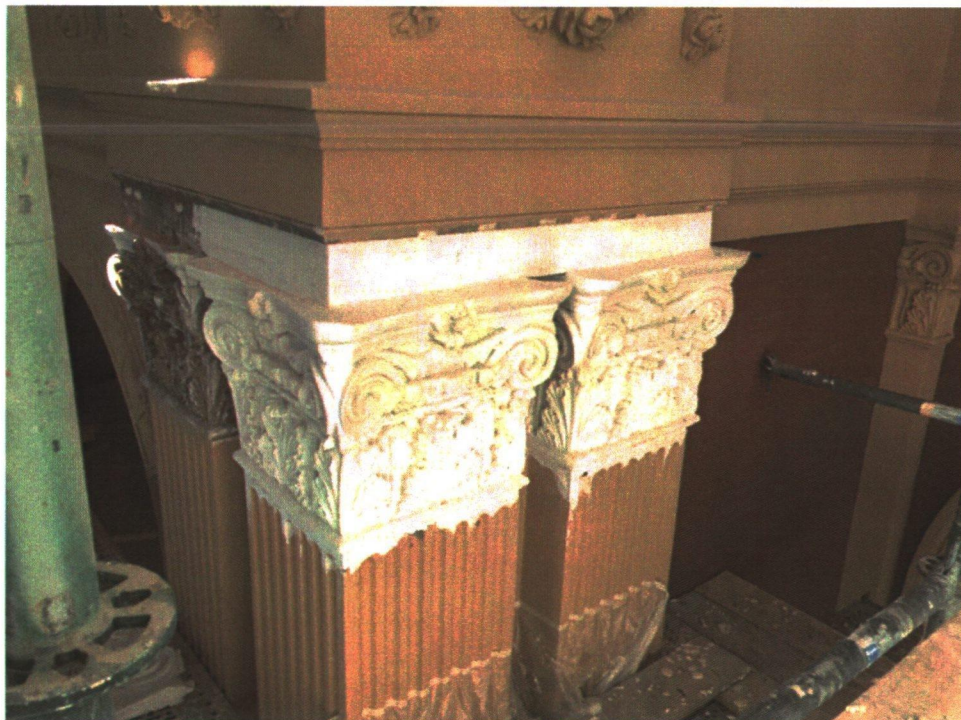
De gereconstrueerde kapitelen vlak voordat het geheel wordt afgeschilderd.

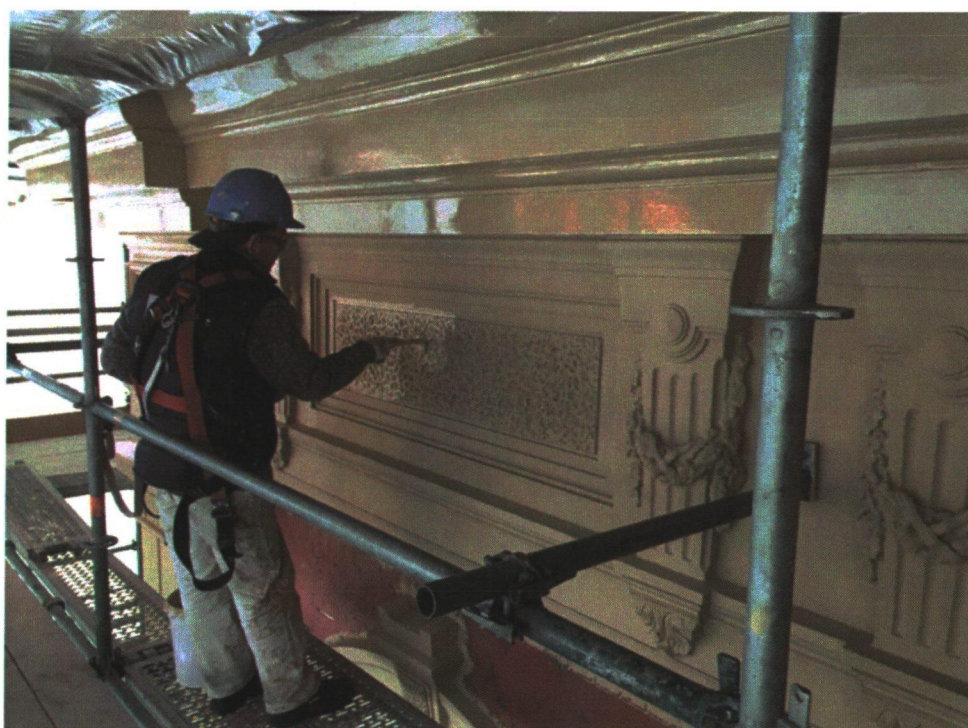
Schilderwerk in uitvoering.

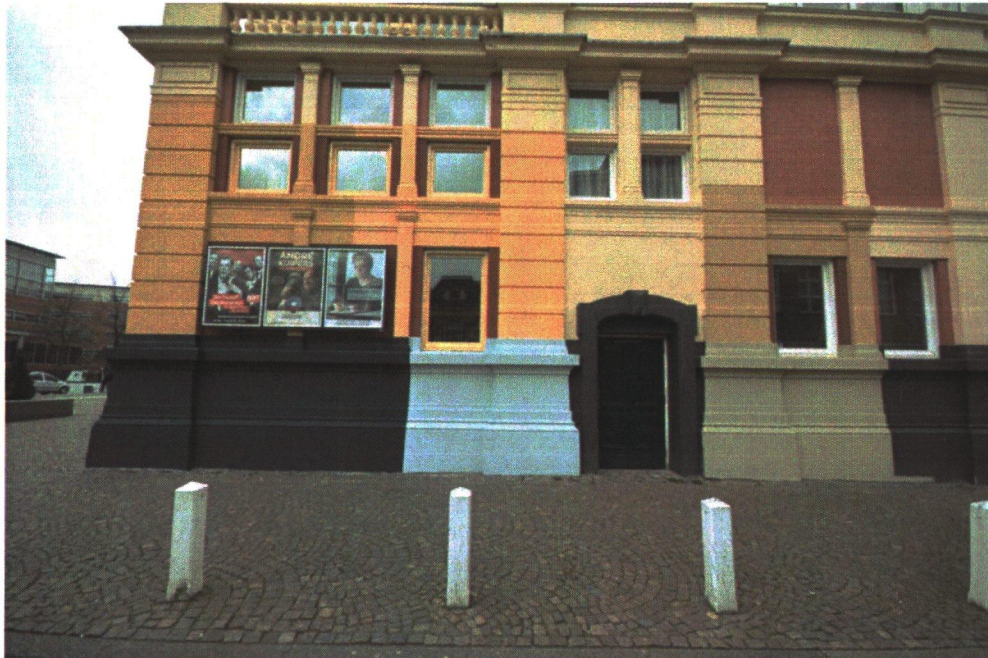
Gestreefd werd naar een  
ingetogen sjeek beeld.  
Daarvoor werden  
proefstukken opgezet.

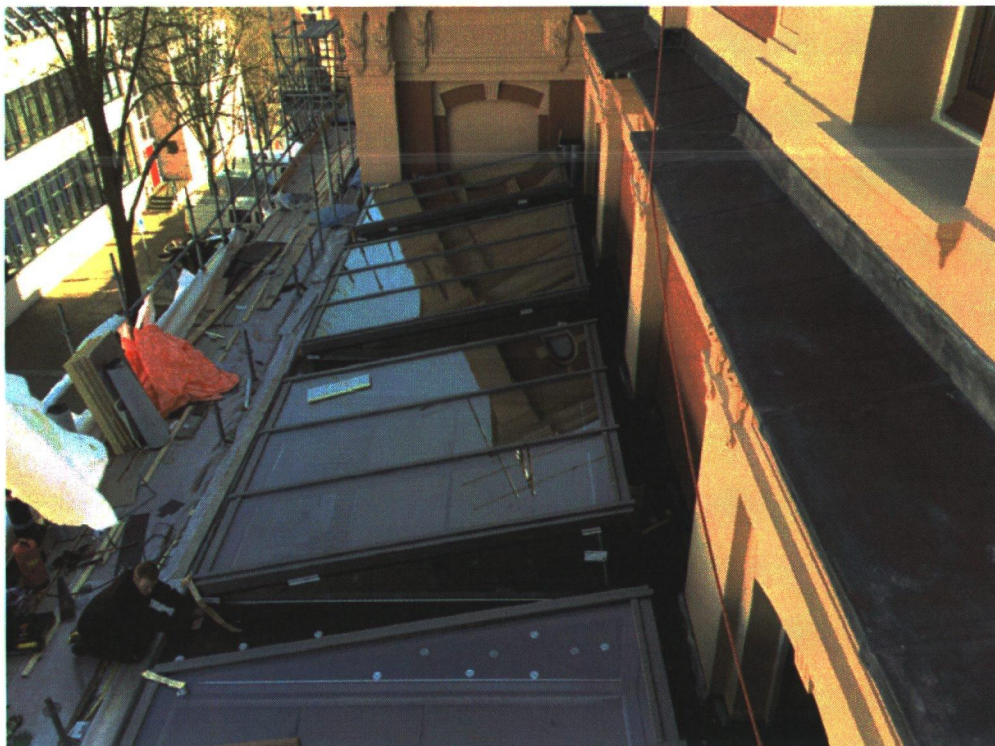
De zijserres voorzien van hoge rendementsisolatie beglazing en in kleurstelling en vorm. Ondergeschikt gemaakt aan het hoofdgebouw.

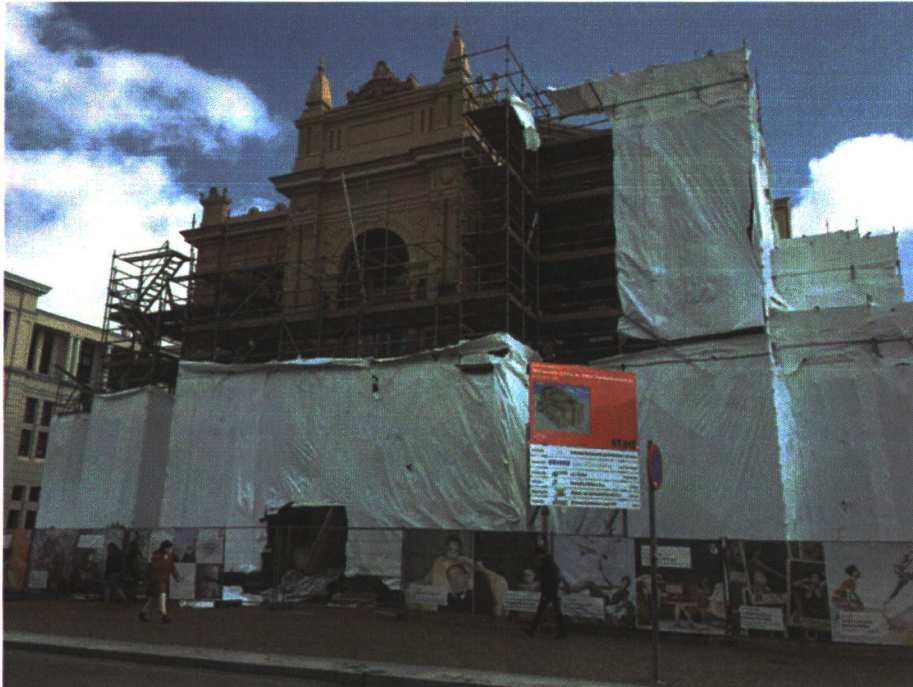
Nadat de werkzaamheden gereed zijn wordt de steiger met de bijbehorende beschermende folie verwijderd.
