Onderwerp **Ophalen Krediet Uitvoering Renovatie Papiermolen**

Betreft : 0220, Renovatie Openluchtzwembad De Papiermolen

Onderwerp : Beschrijving van de werkzaamheden

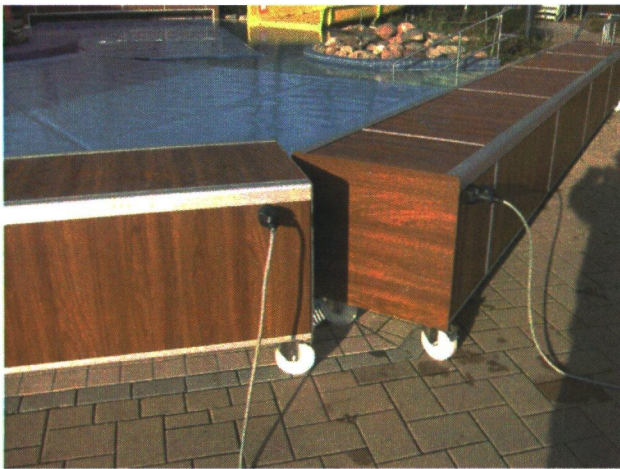
Verrijdbare bank met folie afdekking

- Tijdens het seizoen tussen april en september is het bad geopend, de verwarmde bassins 3, 4, 5 en 6 verdampen tijdens de sluiting in avond en nacht veel warm water. Om dit verlies aan energie te voorkomen worden deze baden met lamellen afgedekt. Daarvoor zal aan de rand van bassin 5 een mechanische lamellenkelder worden gerealiseerd. Bij de bassins 3, 4 en 6 worden verrijdbare banken met folie afdekking op het maaiveld gepositioneerd.

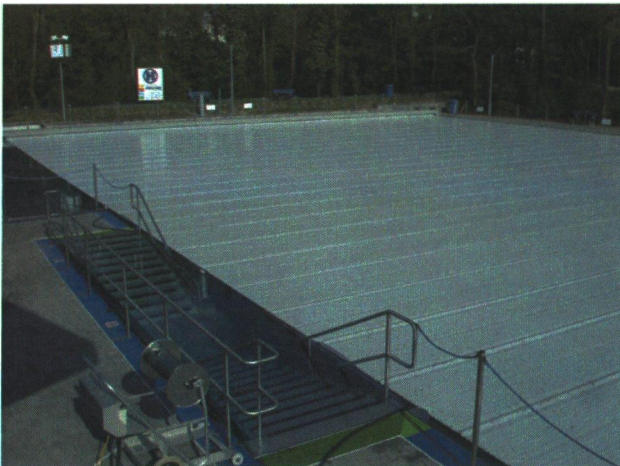
Lamellen afdekking
