Boom Effect Analyse / Verplantadvies Huis van Ten Post , Ten Post

Project:	Boom Effect Analyse en verplantadvies sportvelden, Ten Post
Projectnummer:	BA230655 wb. 1
Opdrachtgever:	Gemeente Groningen Ontwikkelmanager maatschappelijk vastgoed De heer Douwe Veltman Postbus 7081 9701 JB Groningen
Adviseur:	E. Platje H. Ockhuijsen
Gecontroleerd door:	C. Verbeek
Datum:	12-12-2023

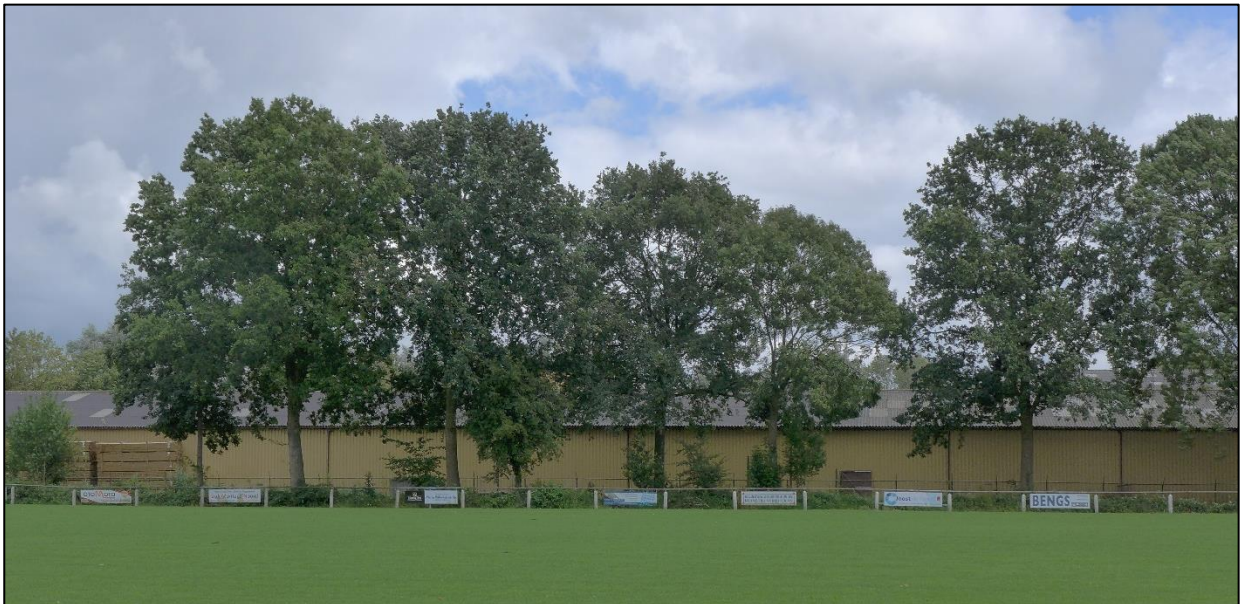
Afbeelding 5: Singelbeplanting aan de westzijde van het terrein. De struiklaag is recent grotendeels afgezet.

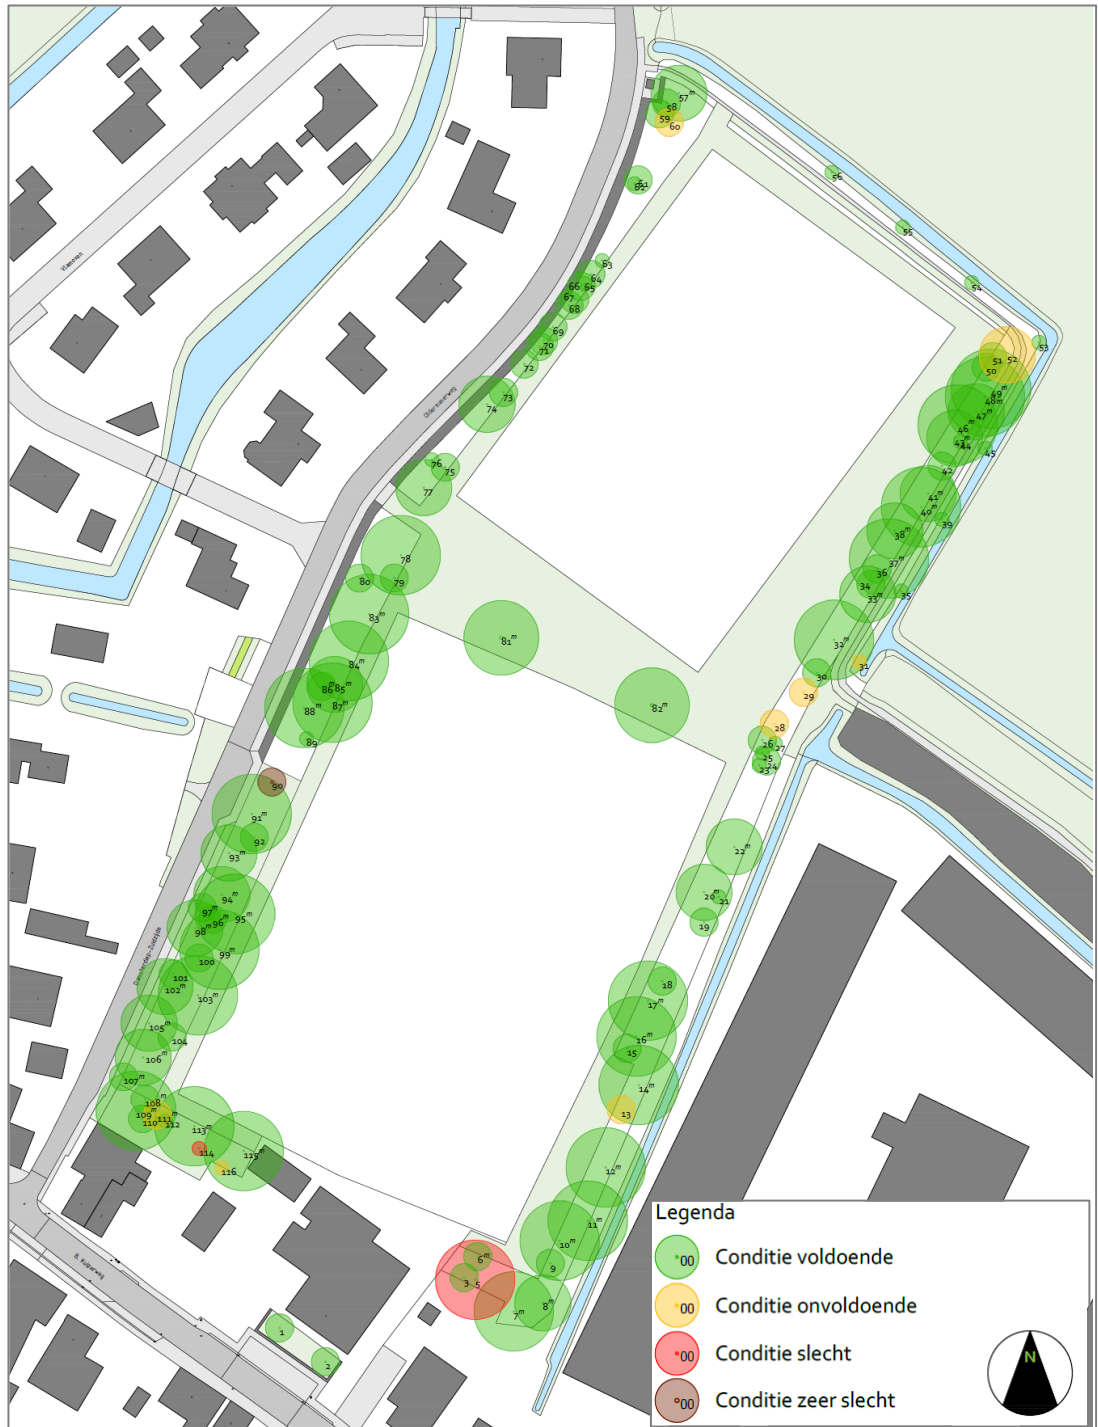
Afbeelding 7: De kaart met conditieklassen van de bomen (bijlage II). Bomen met een monumentale status zijn gemarkeerd met een m.

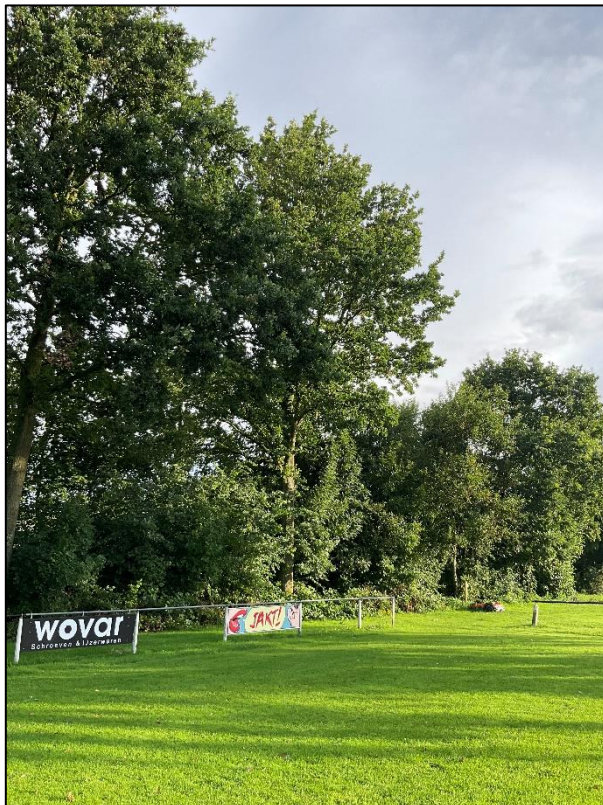
De conditie van de bomen is over het algemeen voldoende en de meeste bomen hebben een levensverwachting van minstens 15 jaar. Met name in de kronen van de zomereiken zijn dode takken te vinden. Er is sprake van een snoei-behoefte, vanwege een aantal afgebroken en/of loshangende takken. Dit is het gevolg van de laatste storm (Poly). Er is één es die als gevolg van de essentaksterfte afsterft en een esdoorn met een slechte kroonkwaliteit.

Afbeelding 9: Singelbeplanting aan de westzijde. De bomen hebben al forse afmetingen.

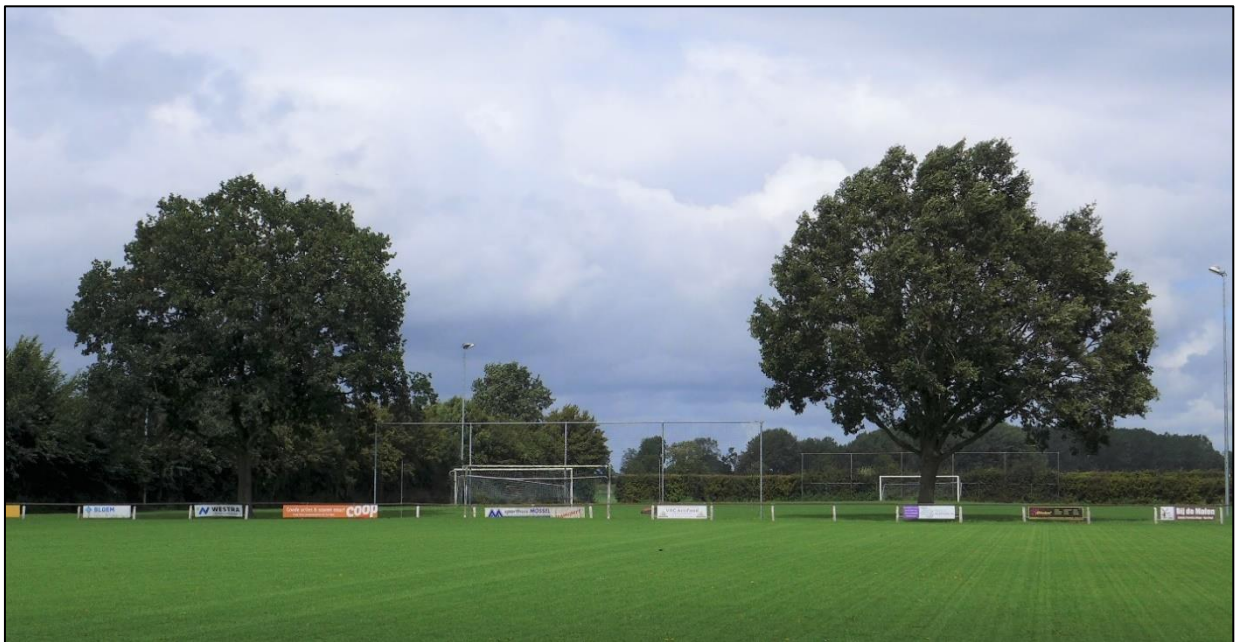
De zomereiken staan tussen de twee voetbalvelden in. De bomen zijn vrijstaand opgegroeid en niet bijzonder hoog opgekroond. Daardoor hebben de bomen een laag aangezette en breed uitgegroeide kroon. De ouderdom van de bomen wordt geschat op ruim 60 jaar. De verwachting is dat de bomen tegelijkertijd met de aanleg van het sportcomplex zijn aangeplant.

Zomereiken									
Nr.	Soort	D ₁₃₀ (cm)	H (m)	D _{kroon} (m)	Conditie	Toekomst- verwachting	Tijdelijke gebreken	Blijvende gebreken	Opmerking
81	Zomereik	74	17	16	Redelijk	> 15 jaar	Dode takken		Twijgsterfte
82	Zomereik	80	18	16	Goed	> 15 jaar	Dode takken	Plakoksels

Afbeelding 11: De zomereiken staan in een strook tussen twee voetbalvelden.

De nieuwbouw komt grotendeels op het sportveld dat door de voetbalvereniging als hoofdveld wordt gebruikt. De vereniging heeft aangegeven dat zij het hoofdveld het liefste direct aan het Multi Functioneel Complex willen laten grenzen. De twee zomereiken komen in dat geval aan weerszijden van de middenstip te staan. In de onderstaande ontwerpschets zijn deze twee bomen in noordelijke richting verplaatst. Er is in de nieuwe situatie meer dan voldoende ruimte voor de bomen beschikbaar. Maar, dit betekent wel dat de zomereiken nr.81 en 82 moeten worden verplant (vershoven; zie hiervoor hoofdstuk 7).

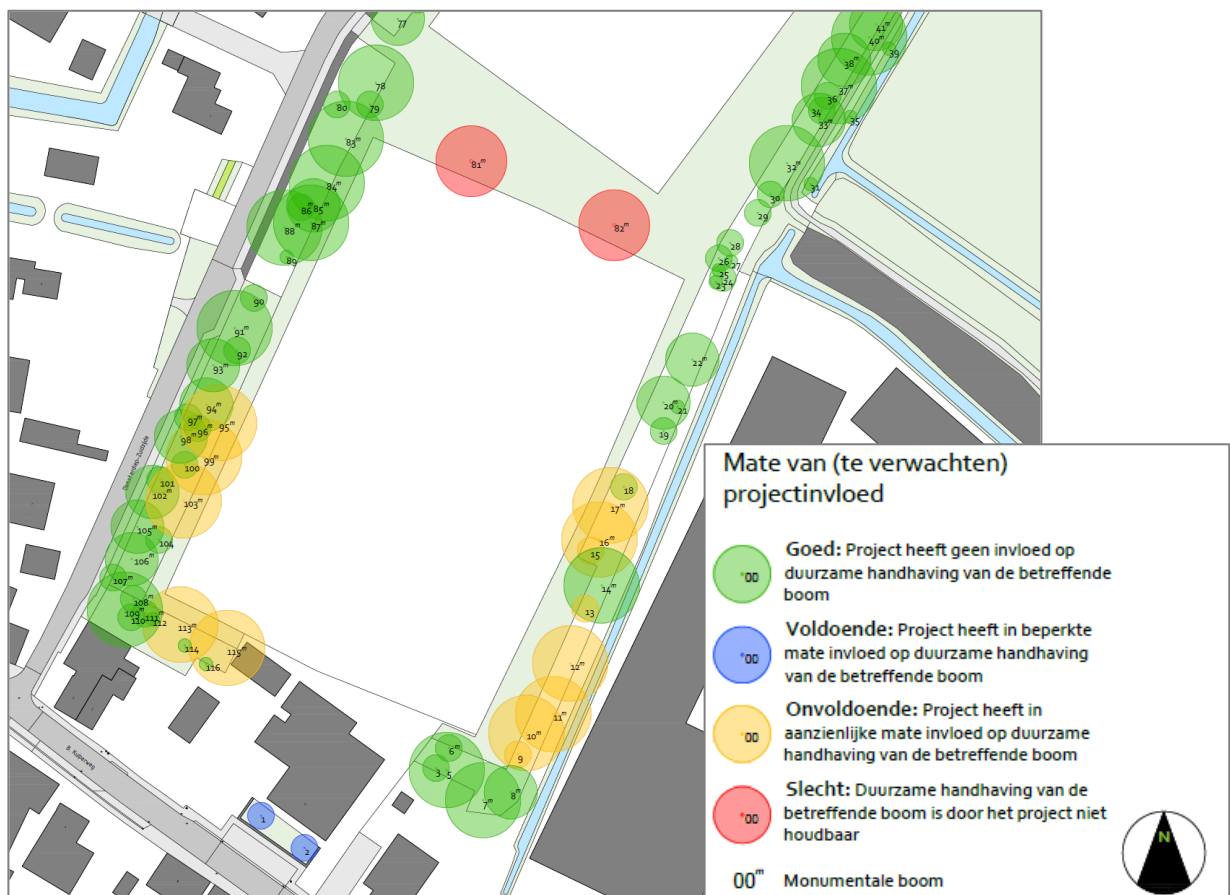
Projectinvloed	Omschrijving	Aantal bomen	Boomnummers
Goed (groen)	Project heeft geen invloed op duurzame instandhouding van de boom	99	Overige
Voldoende (blauw)	Project heeft in beperkte mate invloed op duurzame instandhouding van de boom	2	1 en 2
Onvoldoende (oranje)	Project heeft in aanzienlijke mate invloed op duurzame instandhouding van de boom	13	9 t/m 13, 15 t/m 17, 95, 99, 103, 113, 115
Slecht (rood)	Duurzame instandhouding van de boom is door het project niet haalbaar.	2	81 en 82

Afbeelding 22: Detail projectinvloedenkaart.

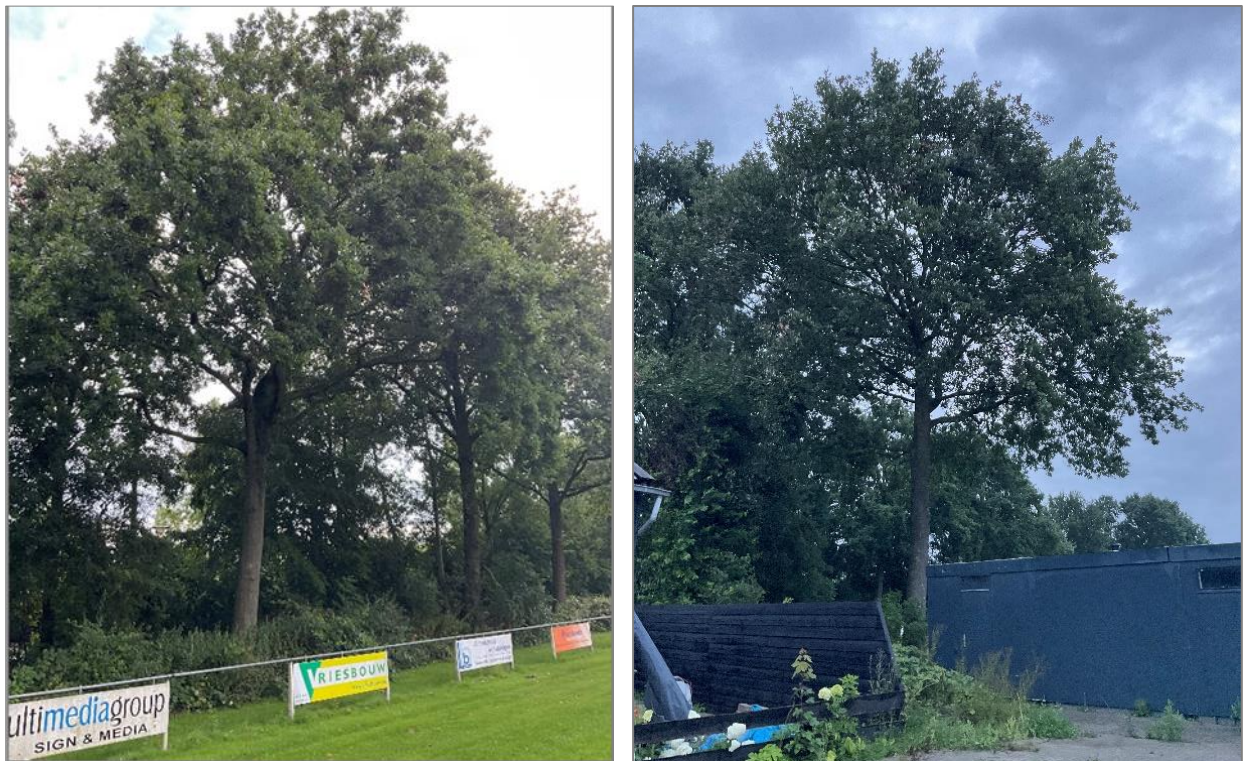
Afbeelding 25/26: Twee van de zomereiken in de rand van de singelbeplanting in de zuidwesthoek, zomereik nr.103 en nr.115.

De afstand van de stamvoet tot de nieuwbouw is bij de bomen nr. 95, 99, 103, 113 en 115 ongeveer 6 meter. De kronen van deze bomen reiken daarmee tot aan de nieuwbouw. Ondanks dat de bomen relatief hoog opgekroond zijn, kan er tijdens de bouw schade aan de kronen ontstaan door kraanwerk.

De grootste kans op ernstige schade aan de wortels van de bomen in de rand van de singel (nr. 95-115) bestaat tijdens de voorbereidende werkzaamheden voor de nieuwbouw. Dit kan men bij dit project op relatief eenvoudige wijze voor zijn:

- Door de groeiruimte onder de kroon af te zetten, wordt voorkomen dat hier machines rijden of dat er bouwmaterialen worden op- en/of overgeslagen;
- Als er wordt gewerkt met een betonnen fundatie kan er het beste worden gewerkt met een zogenaamde verloren bekisting of sleufbekisting. Deze wordt tegen de rand van de ontgraving opgebouwd. Vanwege een gebrek aan ruimte kan de bekisting niet worden verwijderd en zal daarom achterblijven;

- Als er wordt gewerkt met een kraan moet worden voorkomen dat de kraan vlak bij of onder de bomen wordt opgesteld en/of dat er bij het kraanwerk kroonschade ontstaat;
- Afscherming van de groeiplaats van de bomen om te voorkomen dat er bouwmaterialen worden opgeslagen;
- Met een plankier of steigerplanken kan aan de buitenzijde van de fundatie worden voorkomen dat de bodem verdicht/versmeert. De plankiers moeten zo kort mogelijk blijven liggen om verstikking van de wortels voor te zijn.

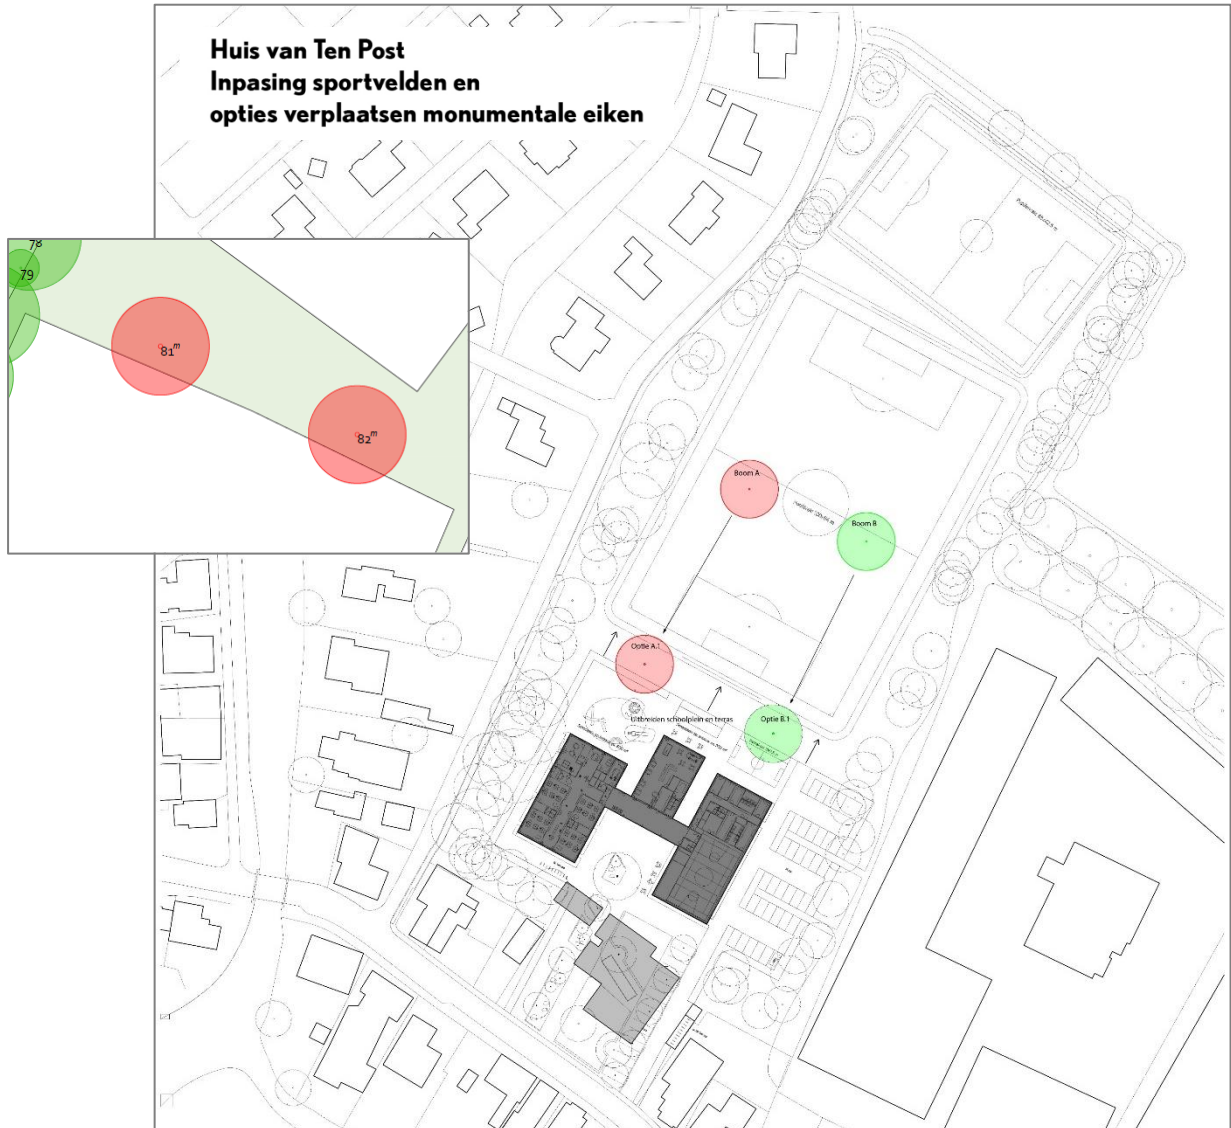
Afbeelding 34/35: Bij de voorkeursoptie van de voetbalvereniging worden de twee zomereiken die tussen de velden staan verschoven naar de ruimte die tussen het gebouw en het hoofdveld is uitgespaard.

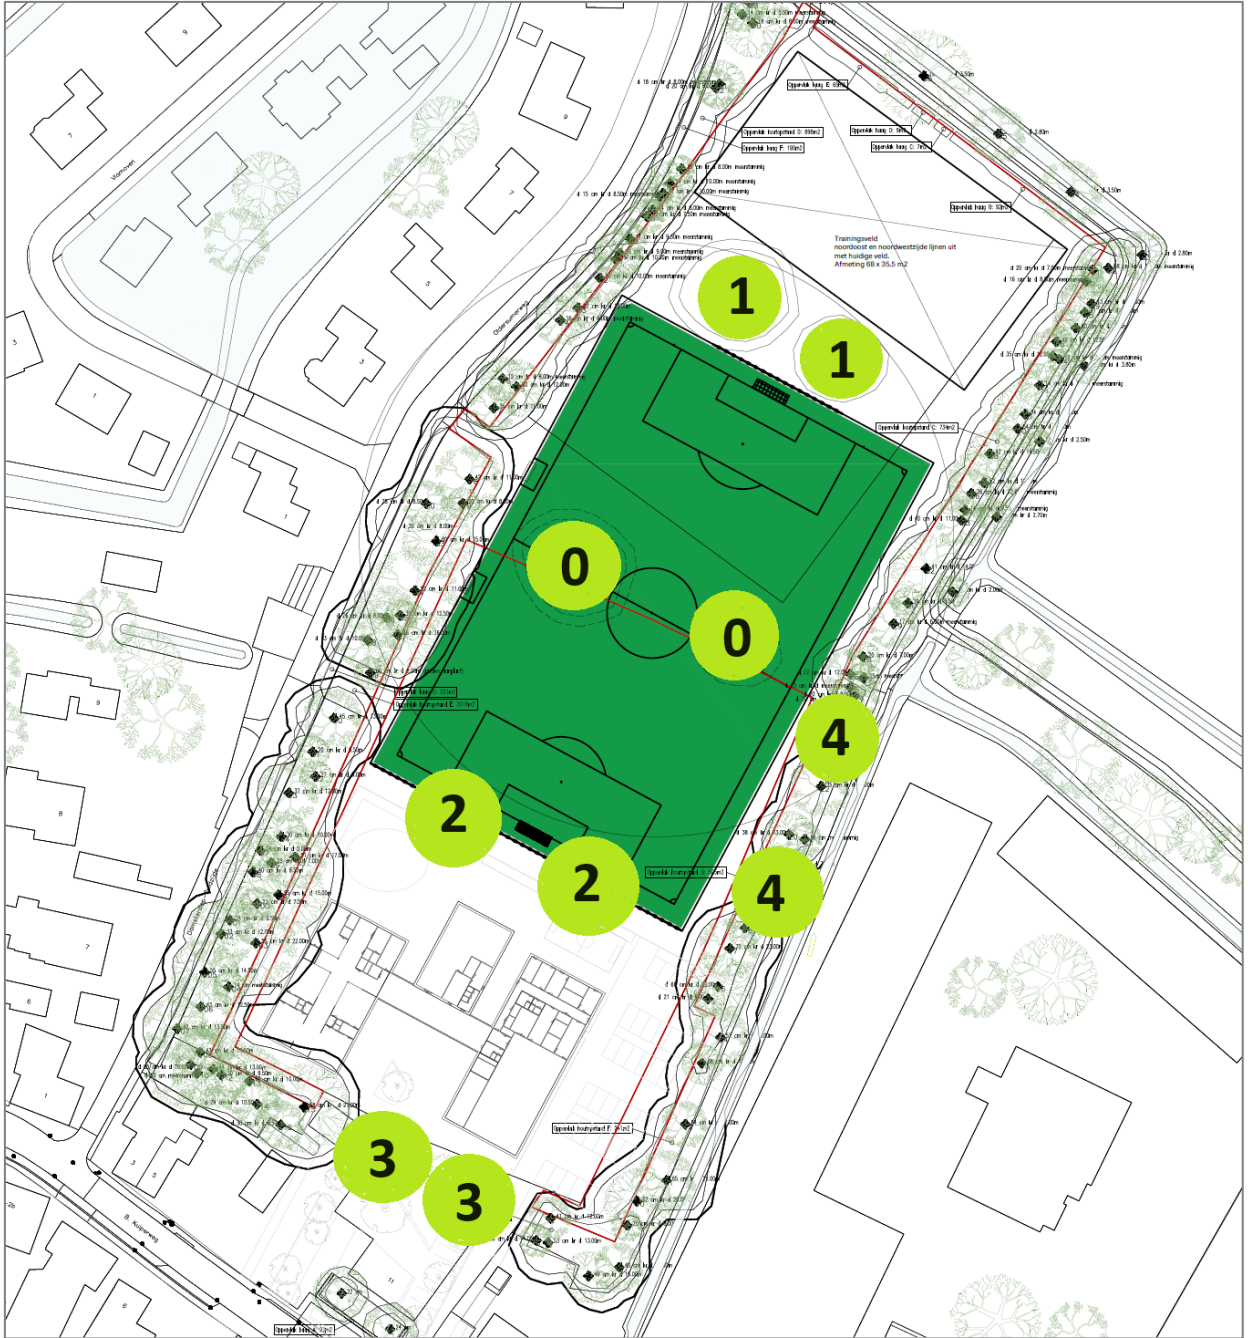
In de singel aan de oostzijde is de boomlaag onderbroken door uitval door storm. De zomereiken kunnen in de singel worden geplaatst. De ruimte tussen de bomen in de singel is krap, zodat de kronen moeten worden aangepast. Met deze optie verdwijnen de zomereiken uit beeld, omdat ze opgaan in de singelbeplanting. Bovendien verbetert de functionaliteit van de singel nauwelijks, omdat struiken en jonge bomen moeten worden geruimd om de zomereiken in de singel te kunnen plaatsen.

Afbeelding 38: De verschillende opties voor de locatie van de twee zomereiken.

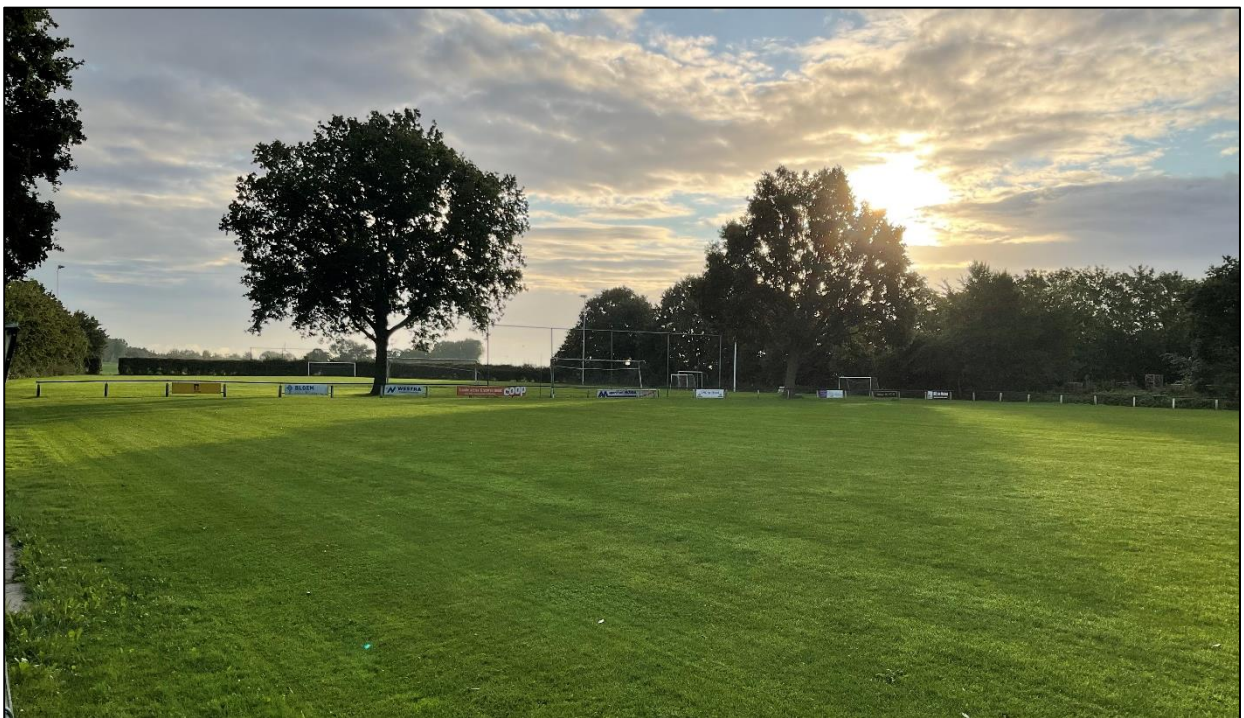
De zomereiken hebben geen ernstige gebreken of aantastingen die een verplanting in de weg staan.

- In de kroon van zomereik nr.81 is sprake van twijgsterfte. De twijgsterfte is niet zover gevorderd dat er sprake is van een onomkeerbare conditieafname. Een goed uitgevoerde verplanting in combinatie met groeiplaatsverbetering zou kunnen resulteren in herstel van de conditie.
- In de kroon van zomereik nr.82 zijn plakoksels aanwezig. Deze zijn beheersbaar in de zin dat de kans op uitbreken kan worden geminimaliseerd door de betreffende kroondelen uit te lichten.
- De beschadigde wortelaanloop van zomereik nr.82 zal in de toekomst moeten worden ontzien om het wondoverwallingsproces niet verder te verstoren.

Afbeelding 39: De zomereiken staan nu nog tussen de twee voetbalvelden in.
