## **Bomen Effect Analyse aanvullende kapvergunning Zuiderplantsoen**

In verband met de realisatie van de nieuwe zuidelijke ringweg van Groningen zijn er werkzaamheden beoogd binnen de kwetsbare zone van diverse bomen en houtopstanden. Voorliggende Bomen Effect Analyse (BEA) is opgesteld om inzichtelijk te maken dat een kapvergunning onvermijdelijk is voor diverse bomen binnen het projectgebied.

Deze BEA betreft de locatie Zuiderplantsoen, meer specifiek de realisatie van het herstel historische wandelroute vanuit het Zuiderplantsoen naar de Sterrebosstraat.

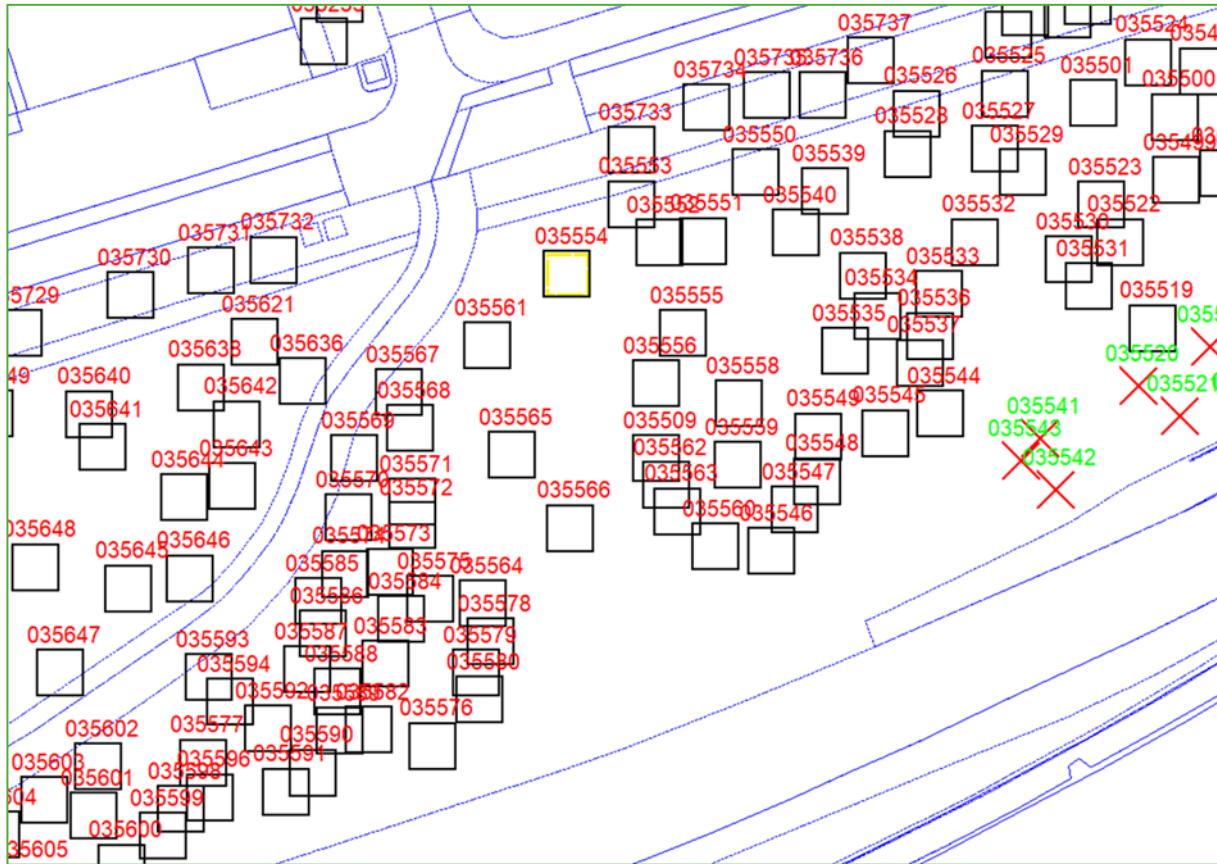
Afbeelding 4-3 Uitsnede uit gemeentelijk beheersysteem

De 8 beoordeelde bomen zijn visueel beoordeeld als redelijk en goed, met een daarbij horende toekomstverwachting van meer dan 15 jaar. Op **afbeelding 4-1** is een overzicht weergegeven van de locatie van de bomen. In **tabel 4-1** is een overzicht weergegeven van onder andere de conditie van alle bomen, met de daarbij behorende toekomstverwachting. **Afbeelding 4-2** betreft overzichtsfoto's van de bomen. Een knipsel uit het gemeentelijk beheersysteem is opgenomen in **afbeelding 4-3**, de daarin opgenomen boomgegevens zijn weergegeven in **tabel 4-2**.

Het betreft bomen welke reeds jaren in bosplantsoen staan. Er zijn geen restlevensduur-verkortende gebreken aangetroffen. Door de omvang worden deze bomen als redelijkerwijs niet verplantbaar geacht.

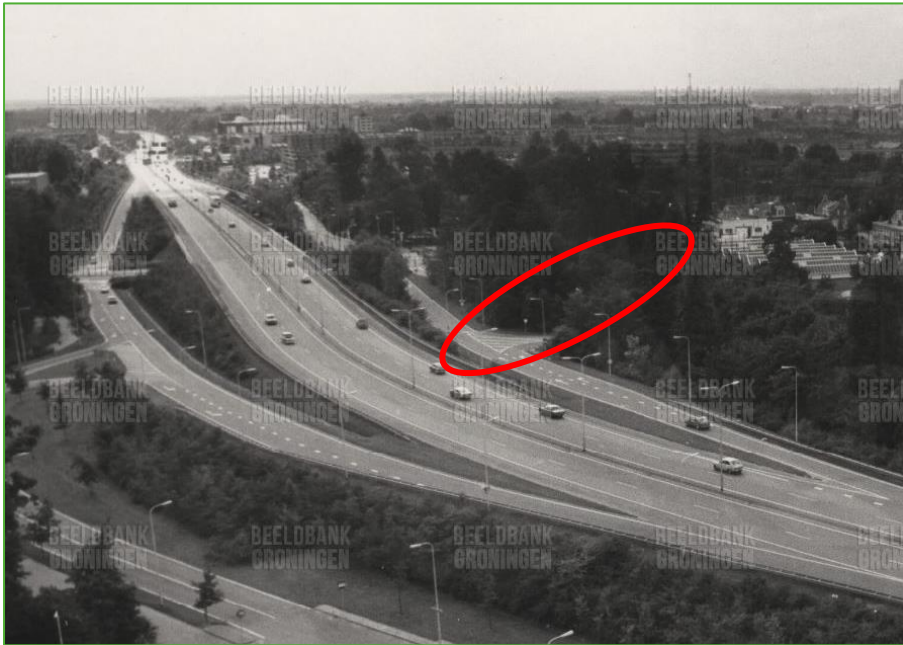
Afbeelding 5-1 afrit ter hoogte van het beoogde pad (bron: Beeldbank Groningen)

Op de locatie van het beoogde pad heeft tot in de late jaren 80 van de vorige eeuw een afrit gelegen van de Weg der Verenigde Naties, **afbeelding 5-1**. Op [www.topotijdreis.nl](http://www.topotijdreis.nl) is de afrit tot in het jaar 2008 weergegeven op de kaarten, **afbeelding 5-2**.
