# *Bomen Effect Analyse*

## *Definitief ontwerp*

→ Sloop en nieuwbouw Bottelroosstraat, Groningen  
In opdracht van Patrimonium, November 2024

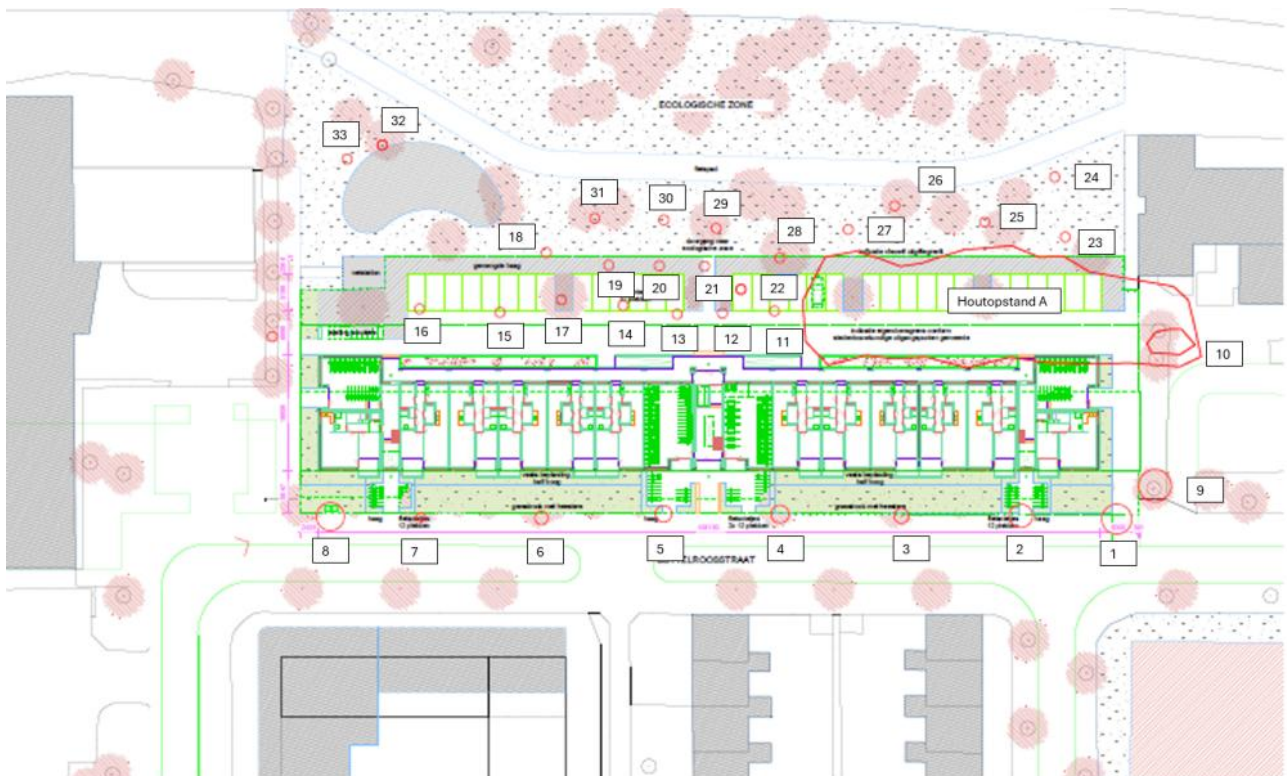
Figuur 3.2 Afbeelding 9: kaart met boomkronen

Om een beeld te krijgen van het bovengronds ruimtebeslag zijn de boomkronen in het definitieve ontwerp ingetekend. Zie afbeelding 9.
