160347 Groningen, Onderzoek
Cultuurcentrum OPSB
Onderzoeksrapportage

Groningen, 15-6-2017

17/EAN/ks/rap/160347-1406171029

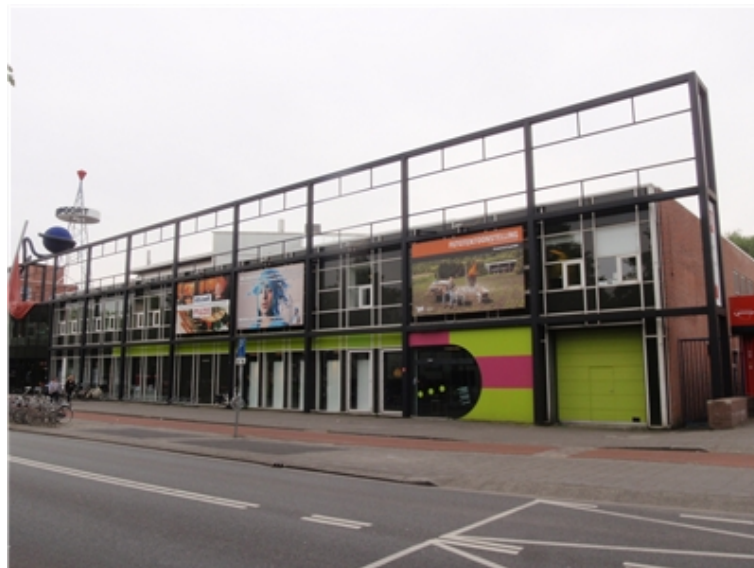
Conditie 5

Kozijn buiten staal

B7EM02 Corrosie (verzinkt) stalen kozijnwerk

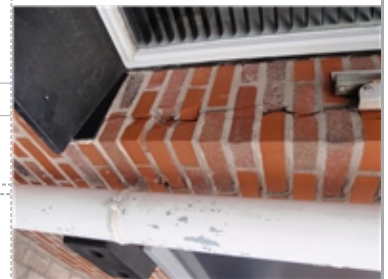
Activiteit: 2015 Hvh
Herstellen 1,00 pst
Grote scheurvorming in gevel 7. Dit herstellen

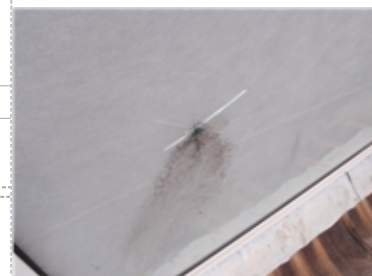
Buitendeur aluminium

Gevel 2, SBK
B7SB01 Hang & sluitwerk, niet goed te bedienen en aantasting

Het hang- en sluitwerk van de aluminium deuren ontbreekt. Daarnaast zijn zowel de houten deur als de aluminium deur aangetast. Dit herstellen.

Activiteit: 2030 Hvh
Herstellen 1,00 pst

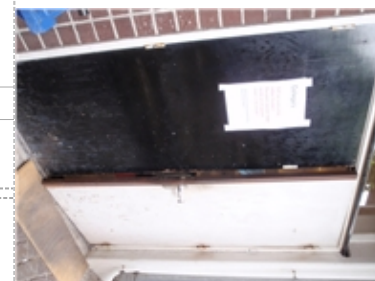
Kozijnen metaal

Beganegrond
B7SM02 Beschadiging kozijn

Beschadigingen aan kozijnen. De is te herstellen d.m.v. de afwerklaag.

Activiteit: 2020 Hvh
Herstellen 1,00 pst

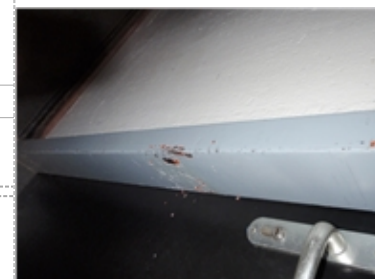
Conditie 3

Kozijnen metaal

Activiteit: 2015 Hvh
Herstellen 1,00 pst
Enkele deuren zijn beschadigd. Gezien de hoeveelheid, wordt geadviseerd om eens per 5 jaar een aantal deur te vervangen.

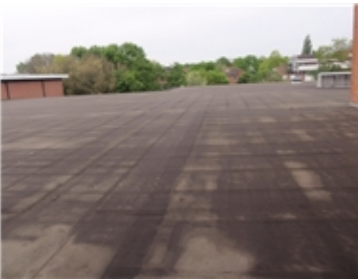
Conditie 3

Dakbedekking bitumen Dakvlak 3 en 5 B6SM03 Blazen, plooiën

Ernst	Intensiteit	Omvang	Conditie	Aspect/prioriteit	
Serius	3	2	2		
Activiteit: 2024 Hvh Herstellen 1,00 pst Dakvlak 3 en 5 hebben een groot oppervlakte en is over het algemeen in een redelijke conditie. Wel zijn er op enkele plaatsen blazen geconstateerd. Dit bij dakinspecties in de gaten houden.					
Dakbedekking bitumen Dakvlak 8, kleine zaal B6SM03 Blazen, plooiën

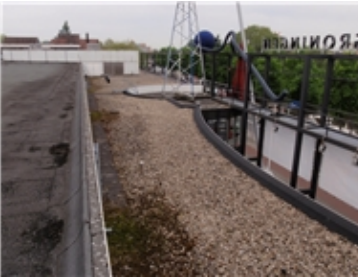
Dakbedekking bitumen ballast Dakvlak 2 B6GA01 Aangroei mos, algen

Ernst	Intensiteit	Omvang	Conditie	Aspect/prioriteit	
Gering	2	5	3		
Activiteit: 2015 Hvh Reinigen 1,00 pst Dakvlak 2 is in een redelijke conditie. Echter op diverse plaatsen is er veel mosgroei e.d. Het grind dient opgeharkt te worden en het mos verwijderd.

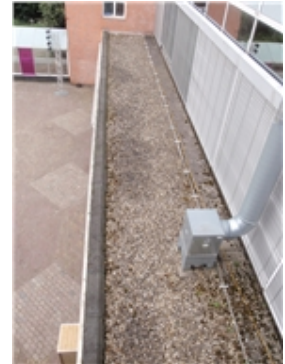
Het dakvlak is in een redelijke conditie. Echter het dak wel regelmatig blijven reinigen. Vervanging in 2020 gepland.

Activiteit: 2020 Hvh
Herstellen 1,00 pst

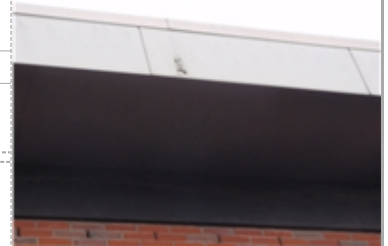
Buitenplafond hout

Gevel kleine zaal (boven daks)

De afwerklaag van het buitenplafond is matig. Waardoor de aantasting van het hout harder gaat.

Activiteit: 2016 Hvh
Herstellen 1,00 pst

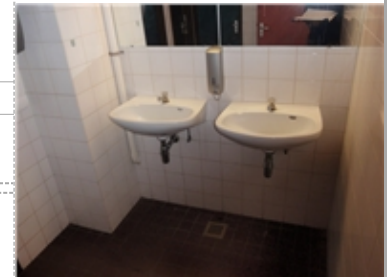
K18GO01 Verouderde sanitaire ruimten

Ernst	Intensiteit	Omvang	Conditie	Aspect/prioriteit
Gering	2	5	3

In de kelder lopen de sanitaire ruimten achter op de overige sanitaire ruimten. De betreffende ruimten zijn verouderd en vertonen kleine gebreken aan de elementen. Toiletrenovatie op termijn inplannen.

Activiteit:	2018	Hvh	
Toiletrenovatie		1,00 pst

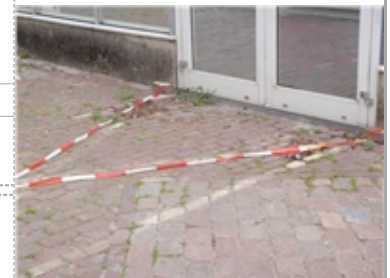
B12SC06 Verzakking, hoogteverschillen

Ernst	Intensiteit	Omvang	Conditie	Aspect/prioriteit
Serius	2	4	3

Het straatwerk is op diverse plaatsen verzakt. Dit herstraten.

Activiteit:	2016	Hvh	Totaal
Herstellen		1,00 pst	€ 1.000

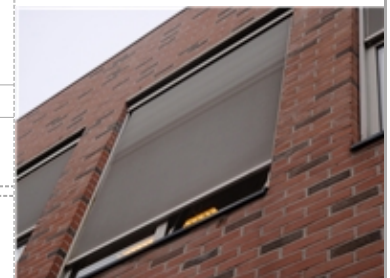
NVT Vervuiling, bekladding etc.

De doeken van de zonweringen zijn licht aangetast door vuil e.d. De doeken op termijn vervangen.

Activiteit:	2025	Hvh	
Herstellen		1,00 pst

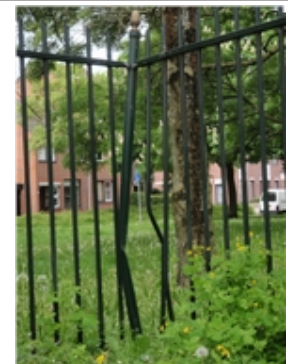
B7SM01 Scheefstand

Ernst	Intensiteit	Omvang	Conditie	Aspect/prioriteit
Serius	2	3	2

Het hekwerk is ontzet. Dit herstellen.

Activiteit:	2015	Hvh	
Herstellen		1,00 pst

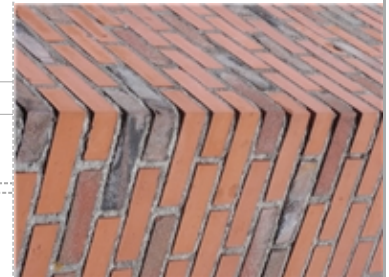
B8SM04 Erosie, verwerking, verzanding

Ernst	Intensiteit	Omvang	Conditie	Aspect/prioriteit
Serius	2	3	2

Enkel voegwerk in de gevels van de grote zaal (bovendaks) is uitgespoeld of verzandt. Dit herstellen.

Activiteit:	2015	Hvh	Totaal
Herstellen		1,00 pst	€ 500

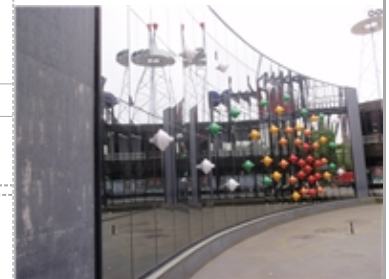
B7GA02 Vuil, aanslag, verkleuring

Ernst	Intensiteit	Omvang	Conditie	Aspect/prioriteit
Gering	1	5	2

De gevelkozijnen zijn in een goede conditie. Wel zijn de kozijnen aangetast door vuil en mossen. Reinigen geadviseerd.

Activiteit:	2030	Hvh	
Herstellen		1,00 pst

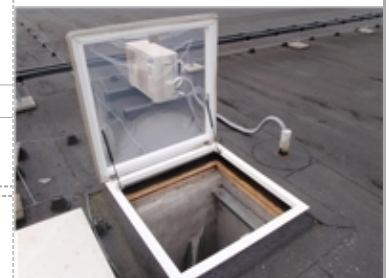
B5GB01 Bevestiging secundair, manco

Ernst	Intensiteit	Omvang	Conditie	Aspect/prioriteit
Gering	3	3	2

Het hang- en sluitwerk van de lichtkoepel / toegang tot het dak is niet meer aanwezig. Dit opnieuw aanbrengen.

Activiteit:	2015	Hvh	Totaal
Herstellen		1,00 pst	€ 50

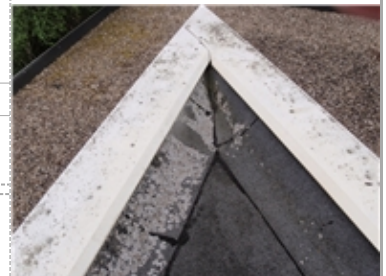
De dakranden zijn sterk aangetast door mossen en algen. Dit reinigen om levensduur de verlengen / te behouden.

Activiteit: 2015 Hvh
Herstellen 1,00 pst

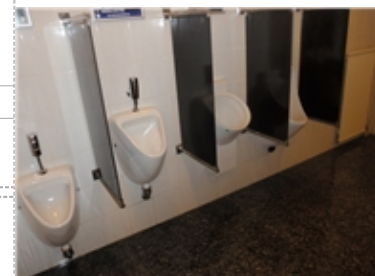
Doordat het correctief onderhoud van het sanitair bij ed hurende partij is ondergebracht, kunnen er verschillende potten wordt toegepast. Functionaliteit is goed. Op termijn een volledige renovatie inplannen.

Vervangen 1,00 pst

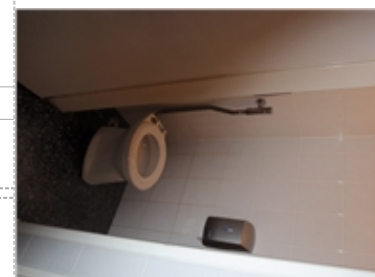
De toiletputten zijn nog staand op de vloer. Gezien de hygiene zijn hangende potten wenselijk. De sanitaire ruimten zien er op de verdieping en beganegrond verzorgd en goed uit.

Vervangen 1,00 pst

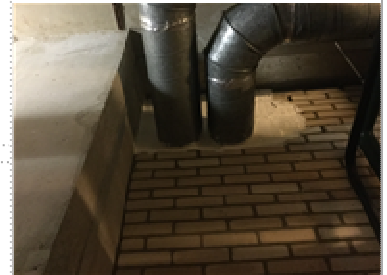
Stookruimte kelder
Ontbrekende gas- en/of brandwerende doorvoering
Urgentie: 2 Op middellange termijn

Activiteit:	2018	Hvh	Totaal
Brandkleppen monteren in brandscheiding		2,00 pst	€ 1.100

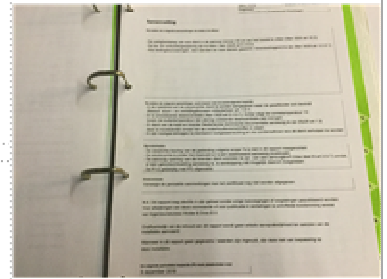
Activiteit:	2018	Hvh
Geen certificaat afgegeven 2012 diverse gebreken		1,00 pst

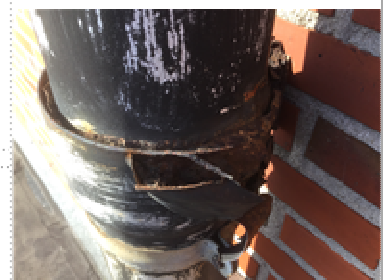
5212 Hemelwaterafvoer staal

Corrosie

Activiteit:	2018	Hvh
Leidingen vervangen		1,00 pst

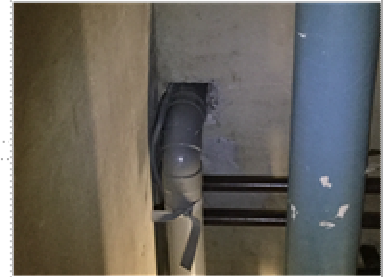
Ontbrekende brandwerende doorvoering

Urgentie: 1 Op korte termijn

Activiteit:	2018	Hvh	Totaal
Manchet monteren		10,00 pst	€ 750

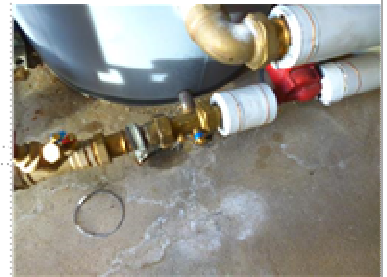
Lekkage aan aansluiting leidingverbinding/verbinding appendage

Activiteit:	2018	Hvh	Totaal
Lekkages herstellen		1,00 pst	€ 450
Achterstallig onderhoud

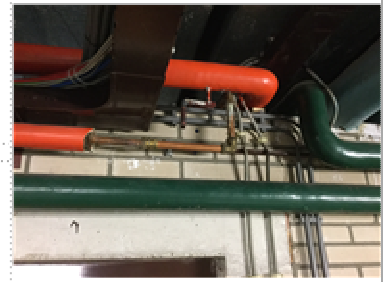
Verwijderde isolatiedelen
Urgentie: 1 Op korte termijn

Activiteit:	2018	Hvh	Totaal
Herstellen		1,00 pst	€ 75

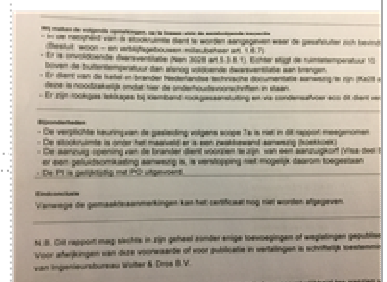
5411 Gasleidingnet inclusief appendages

Stookruimte
Geen periodieke PI/EBI uitgevoerd
Urgentie: 1 Op korte termijn

Activiteit:	2018	Hvh	Totaal
EBI uitvoeren		1,00 pst	€ 750
Achterstallig onderhoud

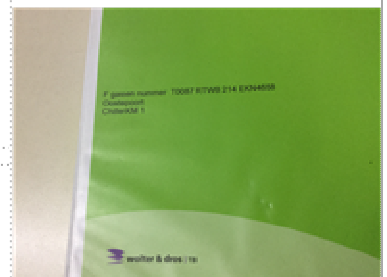
5521 Waterkoelaggregaat luchtgekoeld

Koelinstallatie heeft niet vereiste keuring EPDB
Urgentie: 1 Op korte termijn

Activiteit:	2018	Hvh	Totaal
Rapportage niet gezien		1,00 pst	
Achterstallig onderhoud

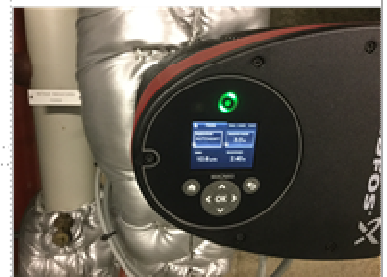
5610 CV-leidingen inclusief appendages

Wijzigen pompregeling
Urgentie: 1 Op korte termijn

Activiteit:	2018	Hvh	Totaal
Menu blokkeren.		8,00 pst	€ 400
Een ieder kan menu wijzigen, waardoor de installatie niet meer juist functioneert.

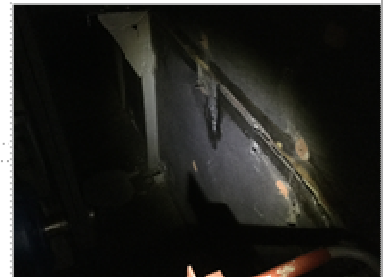
Urgentie: 1 Op korte termijn

Activiteit:	2018	Hvh	Totaal
Herstellen isolatie		1,00 pst	€ 250

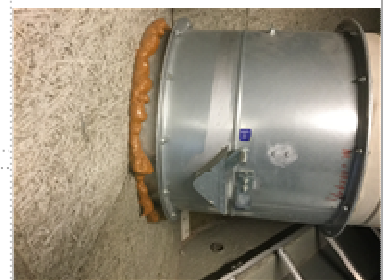
Urgentie: 1 Op korte termijn

Activiteit:	2018	Hvh	Totaal
Brandwerend juist afwerken		15,00 pst	€ 1.875

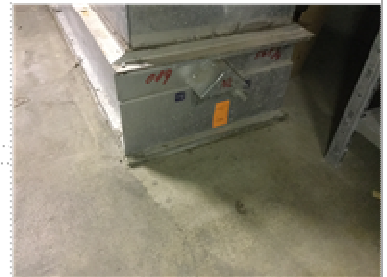
Foutief geplaatste of ontbrekende brandklep

Urgentie: 1 Op korte termijn

Activiteit:	2018	Hvh	Totaal
Brandklep omdraaien		1,00 pst	€ 550

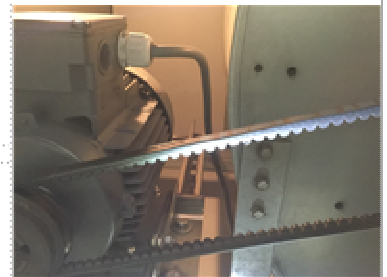
Loszittend onderdeel

Urgentie: 1 Op korte termijn

Activiteit:	2018	Hvh	Totaal
V snaren vervangen, slippen door		6,00 pst	€ 270

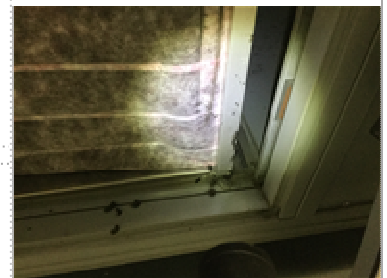
5771 Luchtbehandelingskast VB + WTW

Vervuiling

Urgentie: 1 Op korte termijn

Activiteit:	2018	Hvh	Totaal
Filters vervangen		1,00 pst	
Achterstallig onderhoud, niet te constateren wannner de filters zijn vervangen

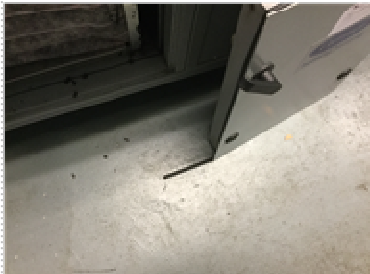
<p>5771 Luchtbehandelingskast VB + WTW</p> <p>Beschadiging (scheuren/gaten/barsten) Urgentie: 1 Op korte termijn</p> <hr/> <table border="0"> <tr> <td>Activiteit:</td> <td>2018</td> <td>Hvh</td> <td>Totaal</td> </tr> <tr> <td>Deur rubber vervangen defect.</td> <td></td> <td>1,00 pst</td> <td>€ 75</td> </tr> </table>	Activiteit:	2018	Hvh	Totaal	Deur rubber vervangen defect.		1,00 pst	€ 75

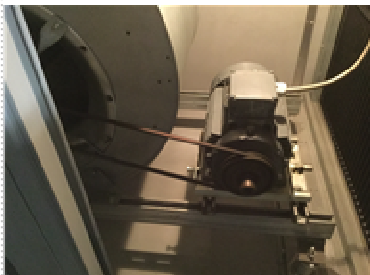
Activiteit:	2018	Hvh	Totaal						
Deur rubber vervangen defect.		1,00 pst	€ 75						
<p>5771 Luchtbehandelingskast VB + WTW</p> <p>Loszittend onderdeel Urgentie: 1 Op korte termijn</p> <hr/> <table border="0"> <tr> <td>Activiteit:</td> <td>2018</td> <td>Hvh</td> <td></td> </tr> <tr> <td>V snaren vervangen, slippen door, sommige continu.</td> <td></td> <td>24,00 pst</td> <td></td> </tr> </table> <p>Onderhoud</p>	Activiteit:	2018	Hvh		V snaren vervangen, slippen door, sommige continu.		24,00 pst

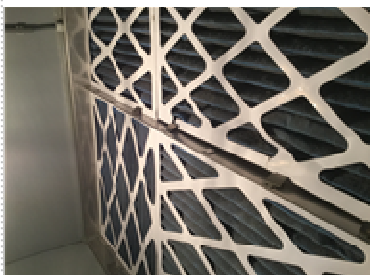
V snaren vervangen, slippen door, sommige continu.		24,00 pst							
<p>5771 Luchtbehandelingskast VB + WTW</p> <p>Vervuiling Urgentie: 1 Op korte termijn</p> <hr/> <table border="0"> <tr> <td>Activiteit:</td> <td>2018</td> <td>Hvh</td> <td></td> </tr> <tr> <td>Filters vervangen</td> <td></td> <td>24,00 pst</td> <td></td> </tr> </table> <p>Achterstallig onderhoud, niet te constateren wanneer de filters zijn vervangen</p>	Activiteit:	2018	Hvh		Filters vervangen		24,00 pst

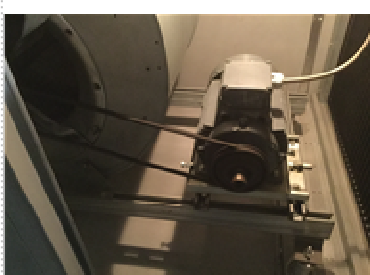
Activiteit:	2018	Hvh							
Filters vervangen		24,00 pst							
<p>5771 Luchtbehandelingskast VB + WTW</p> <p>Onvoldoende afvoer capaciteit Urgentie: 1 Op korte termijn</p> <hr/> <table border="0"> <tr> <td>Activiteit:</td> <td>2018</td> <td>Hvh</td> <td>Totaal</td> </tr> <tr> <td>Nader onderzoek</td> <td></td> <td>1,00 pst</td> <td>€ 2.500</td> </tr> </table> <p>Het bouwkundig afvoerkanaal is niet toereikend voor het afvoeren van de lucht uit alle LBK's</p> <p>Nader onderzoek is noodzakelijk</p> <p>Bij stilstand gaan de ventilatoren achteruit draaien!</p>	Activiteit:	2018	Hvh	Totaal	Nader onderzoek		1,00 pst	€ 2.500

Activiteit:	2018	Hvh	Totaal						
Nader onderzoek		1,00 pst	€ 2.500

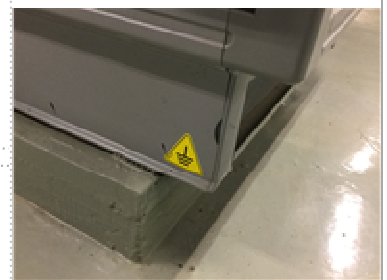
5771 Luchtbehandelingskast VB + WTW

Ontbreken van een onderdeel met functionele invloed
Urgentie: 1 Op korte termijn

Activiteit:	2018	Hvh	Totaal
Kasten allen vereffenen		12,00 pst	€ 2.100

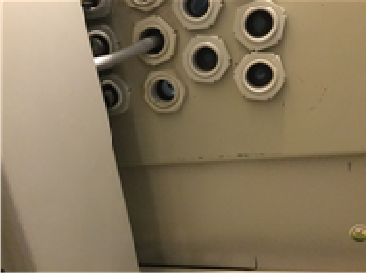
<p>5820 Regelkast middengebied</p> <p>Niet gebruikte wartels open Urgentie: 1 Op korte termijn</p>

<table border="1"> <thead> <tr> <th>Activiteit:</th> <th>2018</th> <th>Hvh</th> <th>Totaal</th> </tr> </thead> <tbody> <tr> <td>Afdoppen</td> <td></td> <td>10,00 pst</td> <td>€ 50</td> </tr> </tbody> </table>	Activiteit:	2018	Hvh	Totaal	Afdoppen		10,00 pst	€ 50	
Activiteit:	2018	Hvh	Totaal						
Afdoppen		10,00 pst	€ 50						
<p>5820 Regelkast middengebied</p> <p>Provisorische kabelverbindingen in kast Urgentie: 1 Op korte termijn</p>

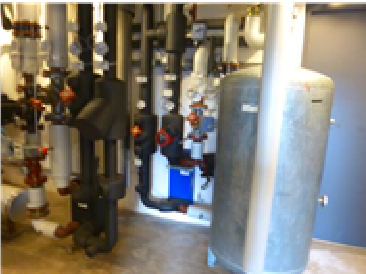
<p>5820 Regelkast centrale regeling CBK</p> <p>Stookruimte Resopal ontbreekt op veldapparatuur/elementen Urgentie: 1 Op korte termijn</p>

<table border="1"> <thead> <tr> <th>Activiteit:</th> <th>2018</th> <th>Hvh</th> <th>Totaal</th> </tr> </thead> <tbody> <tr> <td>Resopal plaatsen</td> <td></td> <td>1,00 pst</td> <td>€ 250</td> </tr> </tbody> </table>	Activiteit:	2018	Hvh	Totaal	Resopal plaatsen		1,00 pst	€ 250	
Activiteit:	2018	Hvh	Totaal						
Resopal plaatsen		1,00 pst	€ 250

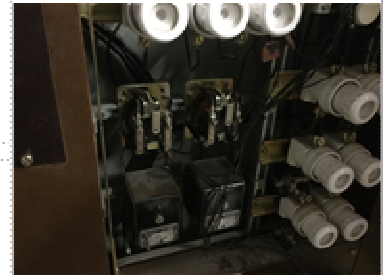
Vervangende onderdelen niet meer verkrijgbaar
Urgentie: 2 Op middellange termijn

Activiteit:	2018	Hvh	
Geen actie, vervangen bij storingen		1,00	pst

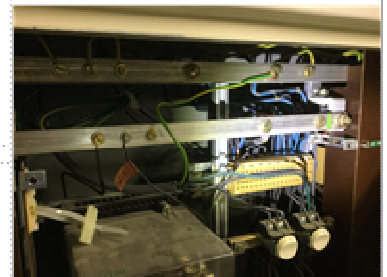
6221 Hoofdverdeelkast 250A HL 1

Bevestiging leiding ondeugdelijk
Urgentie: 1 Op korte termijn

Activiteit:	2018	Hvh	Totaal
Herstellen		1,00	pst € 50

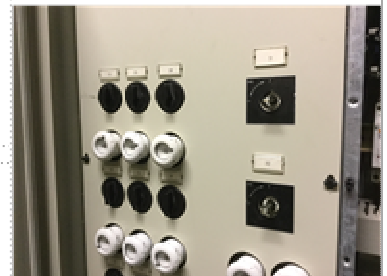
6221 Verdeelkast licht en kracht 1LK7

Ontbreken van bediening schakelaar
Urgentie: 1 Op korte termijn

Activiteit:	2018	Hvh	Totaal
Herstellen		2,00	pst € 150

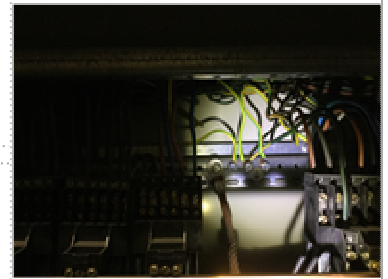
Bevestiging leiding ondeugdelijk

Urgentie: 1 Op korte termijn

Twee aardkabel onder 1 klem is niet toegestaan.

Activiteit:	2018	Hvh	Totaal
Herstellen		2,00 pst	€ 100

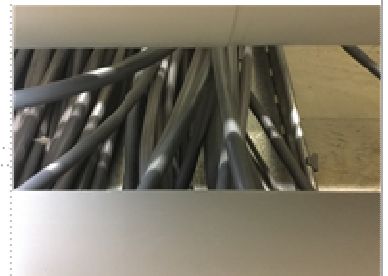
Ondeugdelijke bevestiging

Urgentie: 3 Op lange termijn

Activiteit:	2018	Hvh	Totaal
Kabels deugdelijk monteren		5,00 pst	€ 1.250

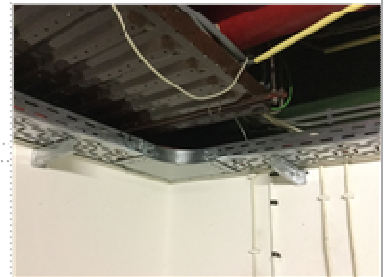
6311 Elektra licht, infra-en schakelmateriaal

Ondeugdelijke bevestiging
Urgentie: 1 Op korte termijn

Activiteit:	2018	Hvh	Totaal
Kabelbanen onderling vereffenen		15,00 pst	€ 1.125

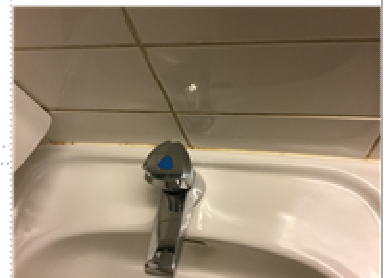
7411 Sanitair wastafel

Vervuiling kit afwerking
Urgentie: 3 Op lange termijn

Activiteit:	2018	Hvh	Totaal
Kit vervangen		116,00 pst	€ 1.740

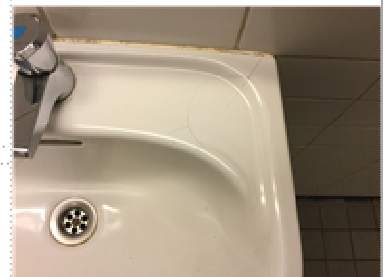
7411 Sanitair wastafel

Beschadiging (barsten, scheuren, deuken)
Urgentie: 1 Op korte termijn

Activiteit:	2018	Hvh	Totaal
Vervangen		1,00 pst	€ 64
