Bomen Effect Analyse

→ Nieuwbouw 'De Doefmat'
Isebrandtsheerd 96/97, Groningen

Kenmerk	Rapportage
Revisie	Versie 6
Projectnummer	4368/22
Datum	17 maart 2023
Status	Definitief

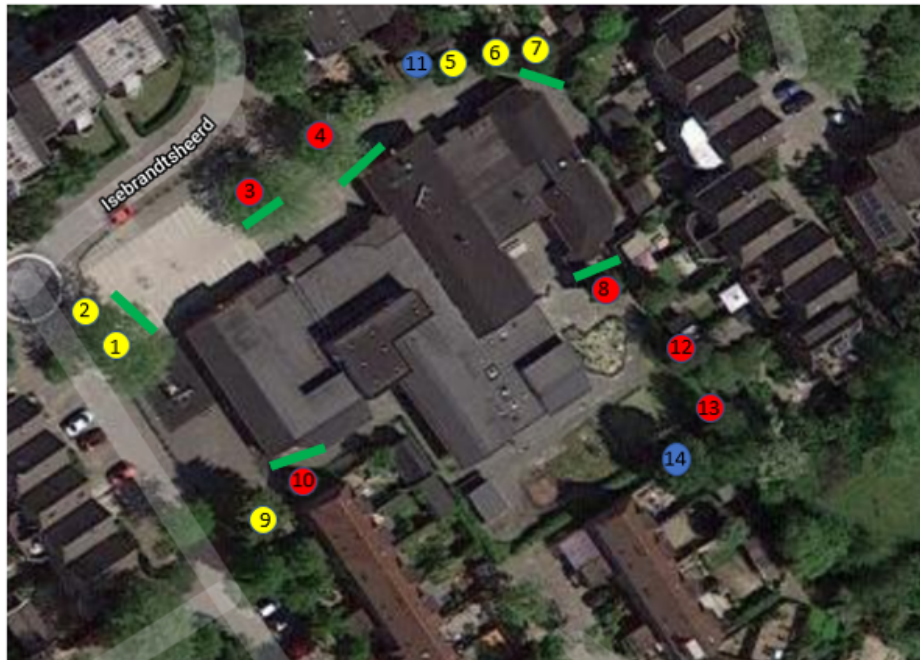
Afbeelding 5: Positie profielsleuven

Een ruimtestudie is een inventarisatie van het huidige ruimtebeslag van de bomen en de civiele inrichting, zowel ondergronds als bovengronds. Op 24 september 2021 en december 2022 is het huidige ondergrondse ruimtebeslag van de bomen in kaart te brengen. Het doel van dit onderzoek was om de locatie en de omvang van het wortelgestel te bepalen. Hiervoor is er bij een 6-tal bomen een proefsleuf gegraven. Zie afbeelding 5. Aan de hand van het ontwerp zijn een aantal bomen en plekken geselecteerd.

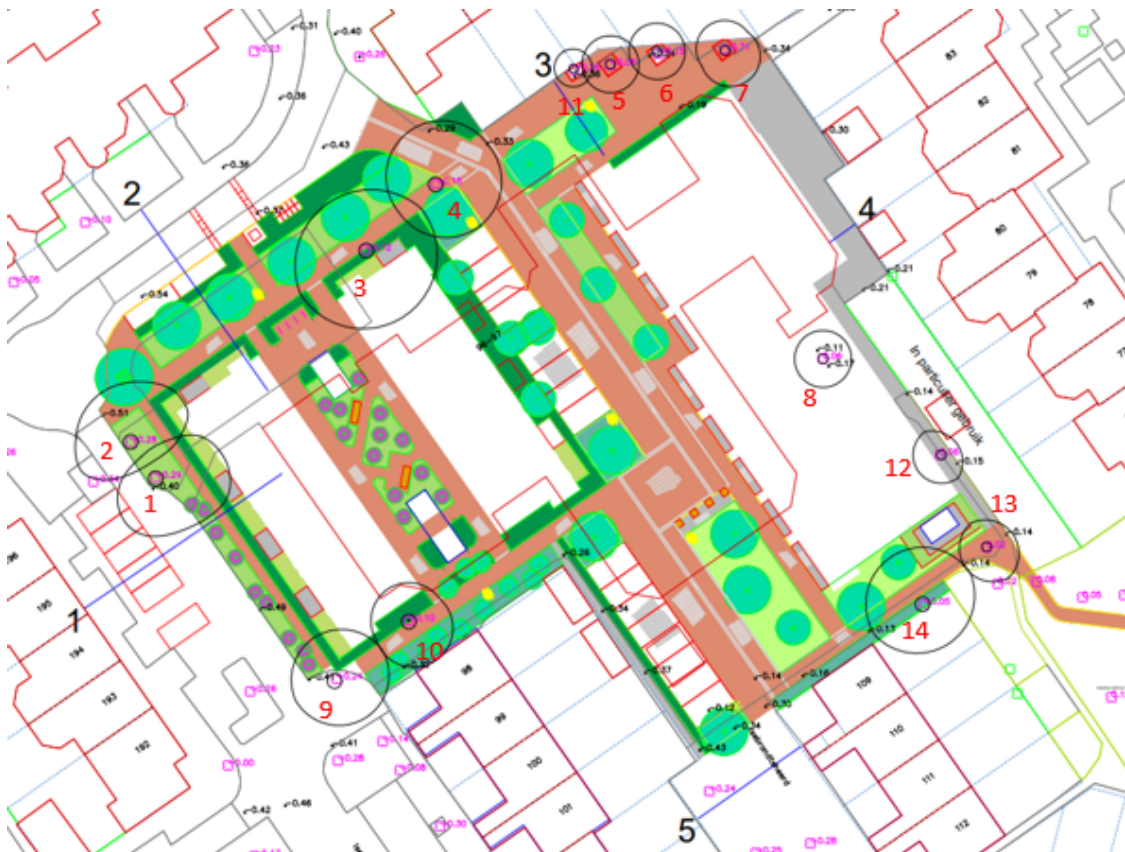
Afbeelding 13: Kroonprojecties

Om een beeld te krijgen van het toekomstige ruimtebeslag, zijn de bomen met hun kroonprojecties in het ontwerp voor de nieuwbouw ingetekend - zie afbeelding 13.

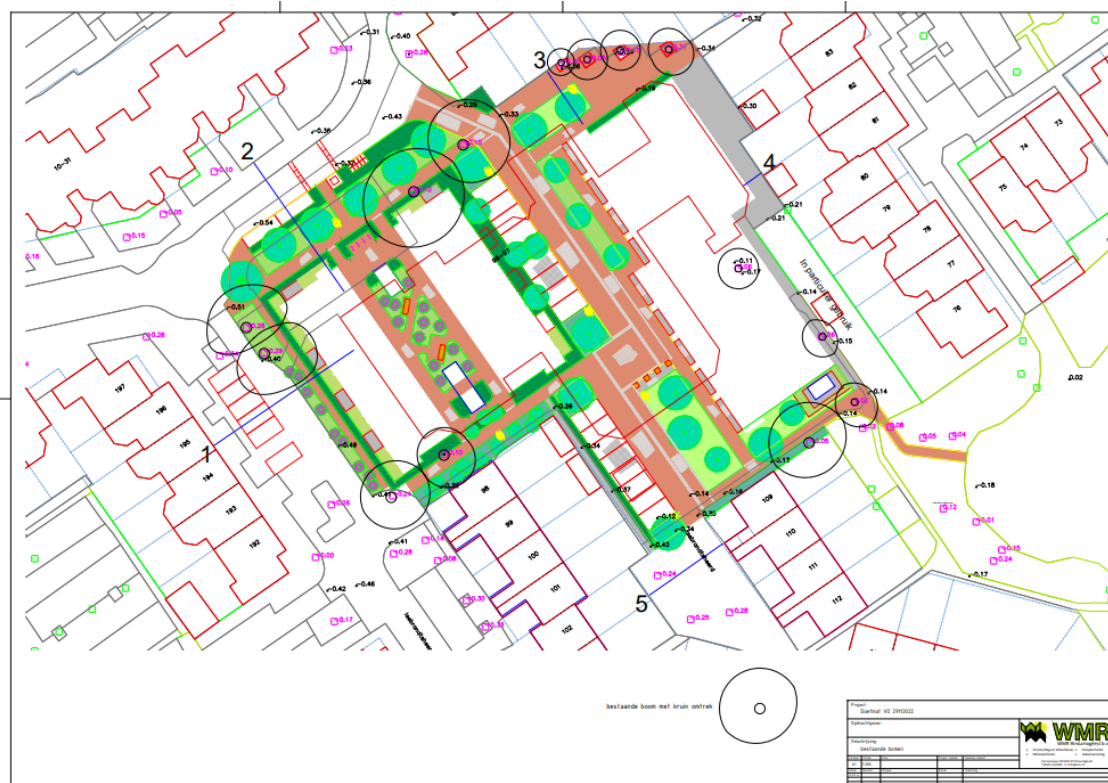
Afbeelding 15: Huidige boomkronen

Door de **plaatsing van steigers** tijdens de bouw zijn de takken van enkele bomen niet te

behouden. Het verlies van bovengrondse groeiruimte zal hier van tijdelijke aard zijn. Zie afbeelding 15 met de huidige kroonprojecties.

Het **plaatsen van bouwketen, materieel en materialen** kan leiden tot tijdelijk verlies van bovengrondse groeiruimte. Dit is te voorkomen door plaatsing van materieel buiten de **boombeschermingszones**.
