N355, Aduard
Bomeneffectanalyse vervanging bruggen Aduard/Dorkwerd
Grondgebied gemeente Groningen

Opdrachtgever	: Provincie Groningen De heer J. Snijders
Opdrachtnemer	: Danphe BV, Valthermond
Projectnummer	: R12-983-Gr- v6
Datum	: 15 februari 2013

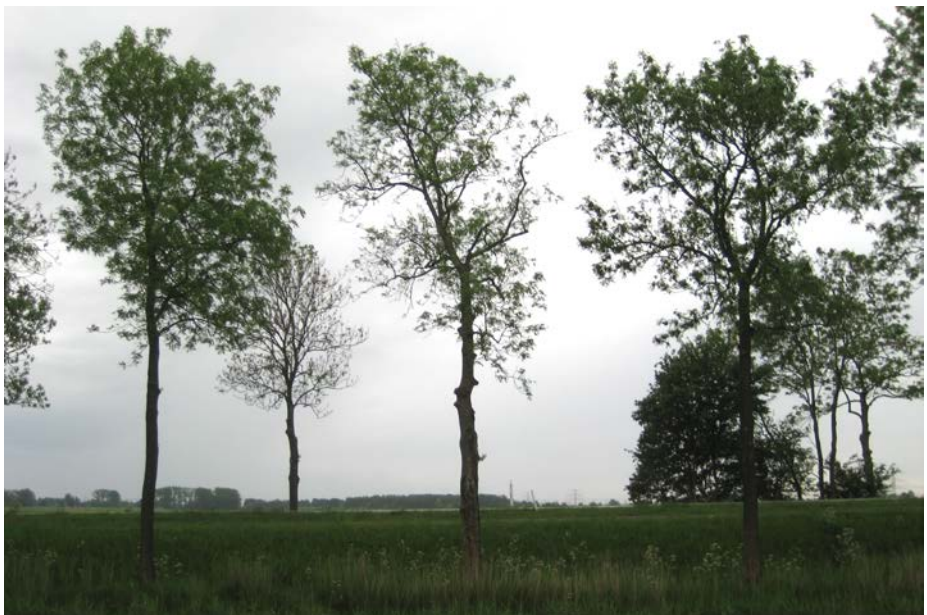
Op de achtergrond dezelfde es met de ijle kroon als die op de vorige foto. In het midden een es aan de noordkant van de N355 waarin delen van de kroon zijn afgestorven. Links een es met een redelijk goede kroonkwaliteit en rechts een es met een ijler wordende kroon.
