Bomen Effect Analyse
OBS Karrepad
Groningen

Groningen R260421 – BEA OBS Karrepad

18-05-2021

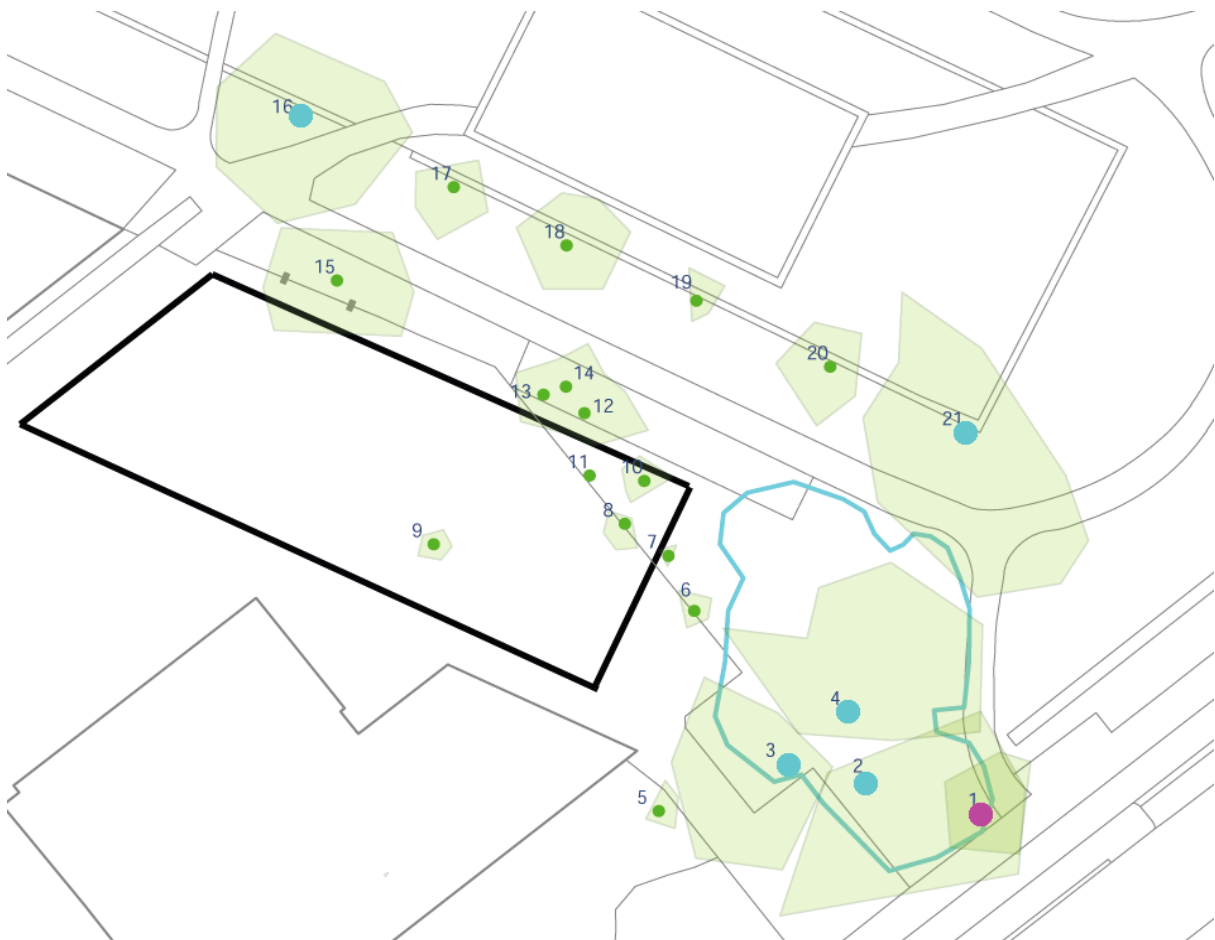
Afbeelding F: bestaande situatie met boomnummering, kroonprojecties, aangepast bouwvlak en potentieel monumentale boom (paars) en monumentale bomen (blauw)

In het gemeentelijke beheersysteem is het kiemjaar van de Siberische balsempopulieren (boom 2, 3 en 4) geregistreerd als 1960. Dit houdt in dat dergelijke bomen een leeftijd van meer dan 60 jaar hebben. Samen met de waardering "voldoende" (conditieclassificatie) en specifieke voorwaarden als "bepalend voor de omgeving" maakt dat de bomen de status "monumentaal" hebben.

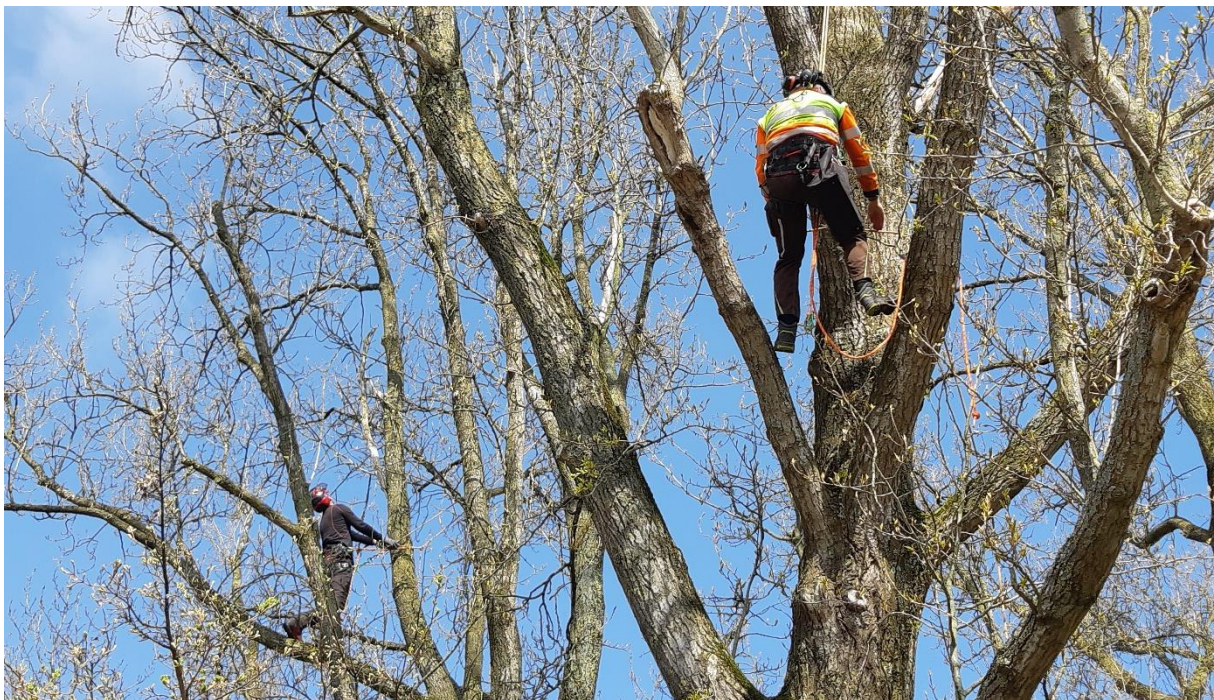
De linde aan de Korreweg en de populieren naast de entree zijn onderzocht door middel van klimtechnieken. Tijdens dit onderzoek zijn eventuele gebreken en verzwakkingen beoordeeld. Met het oog op het risico op takbreuk zijn de omvang en mate van inrotting van de holten en snoeiwonden gemeten en geïnspecteerd met een endoscoop; in de aanwezigheid van een ecooloog is meteen bepaald of een holte een vaste rust of verblijfplaats vormt voor soorten als vleermuizen of vogels (zie bomenlijsten voor de onderzoeksresultaten). In het kader van de Wet natuurbescherming is een quickscan uitgevoerd door een ecologisch adviesbureau (zie rapport *Quickscan Wet natuurbescherming Korreweg 270 te Groningen - kenmerk: 210664 v1.0*).

Foto 6: beeld van het uitvoeren van een NTO bij de populieren door middel van klimtechnieken

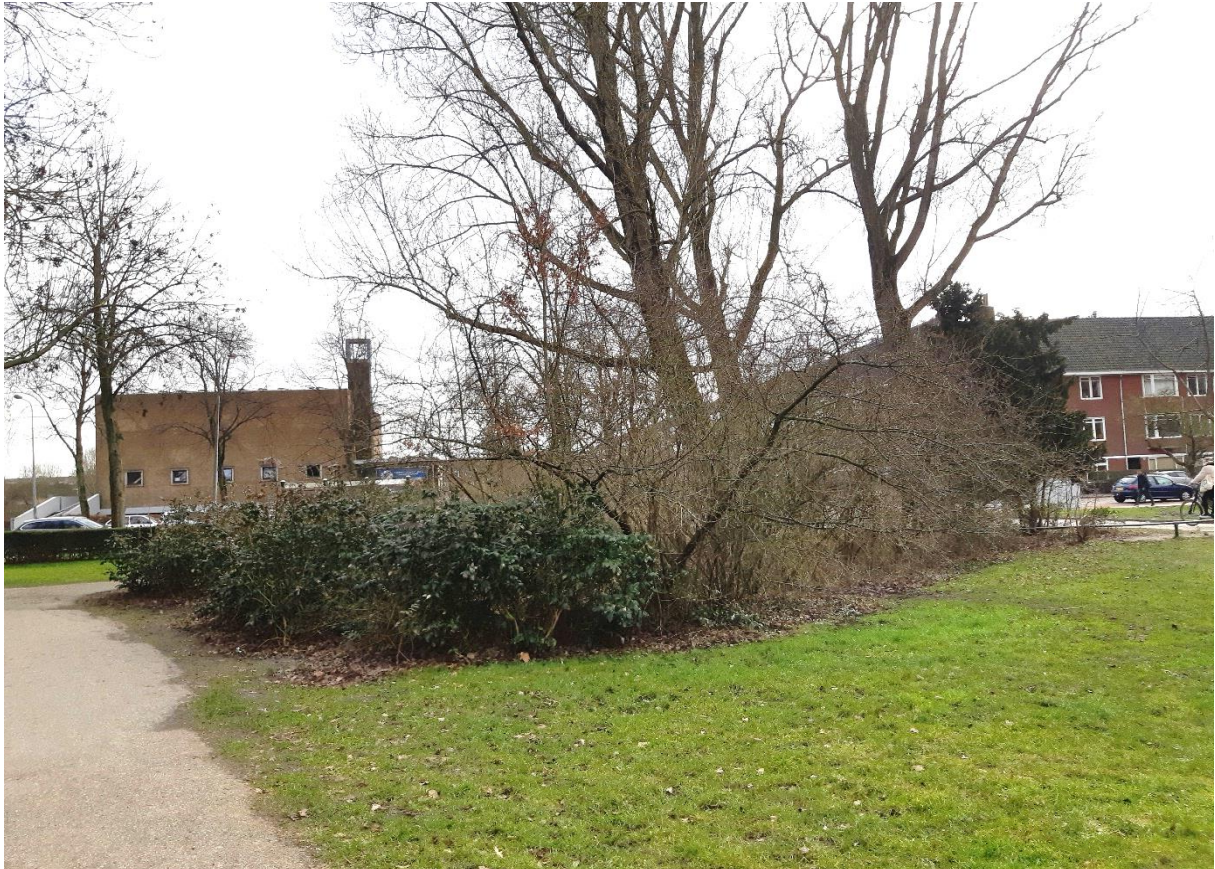
Uit de beoordeling komt naar voren dat er binnen het plangebied sprake is van een houtopstand met een totale oppervlakte van 366,7 m² (zie ook afbeelding F en H).

Foto 10: beeld van de houtopstand

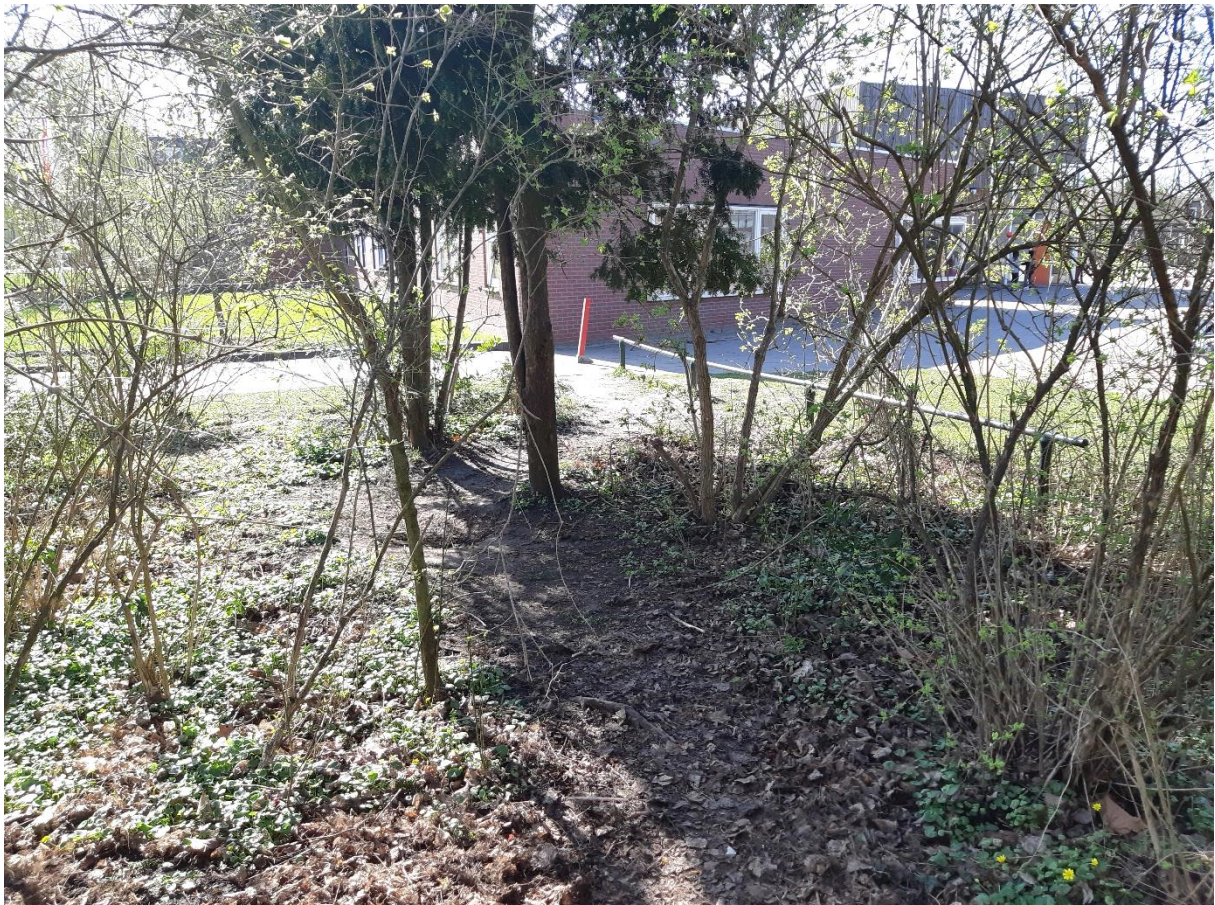
Foto 11: beeld vanuit de houtopstand

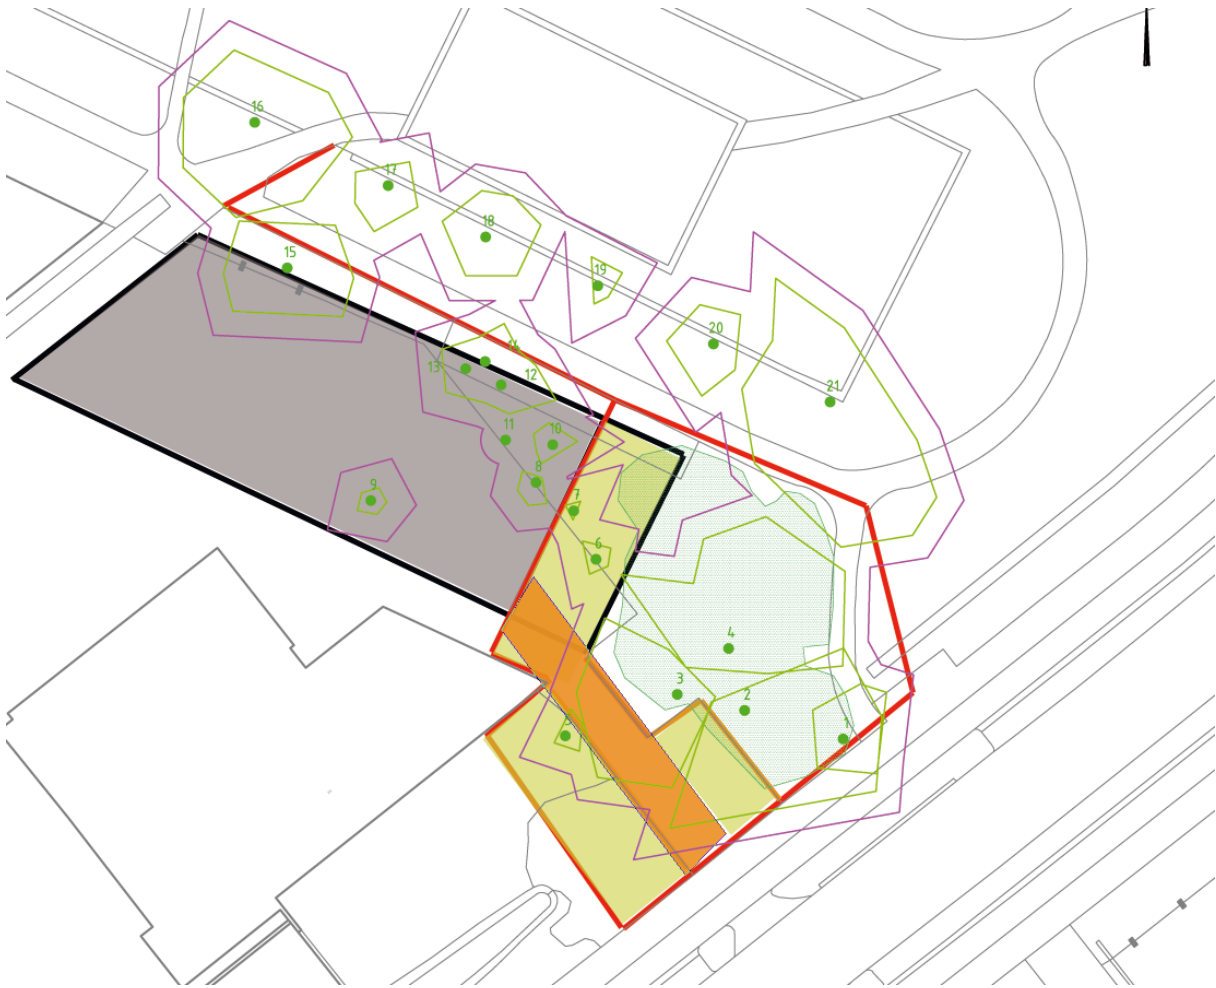
Afbeelding N: kroonprojecties + 2 m met beschermde boomzone/hekkenplan (rood), geadviseerde verkleining van het bouwvlak (grijs), entree voorzien van drukverdelend systeem (oranje) en optionele toepassing van honingraatstructuur behoeve van parkeren en verbetering groeiplaatsomstandigheden (geel)

Door de drukverdelende (honingraat)panelen eveneens aan weersijden van de entree en het gedeelte tussen de houtopstand en nieuwe gymzaal toe te passen, kan er binnen het bereik van de kroonprojecties parkeerruimte voor auto's (en fietsen) gecreëerd worden zonder nadelige gevolgen voor de populieren.

Door deze maatregel wordt er conform het vigerende beleid tevens een bijdrage geleverd aan het verbeteren van de groeiplaatsomstandigheden van de te handhaven monumentale bomen hetgeen positief bijdraagt aan de ontwikkelingsmogelijkheden van betreffende bomen. Op afbeelding N is deze optie schematisch weergegeven

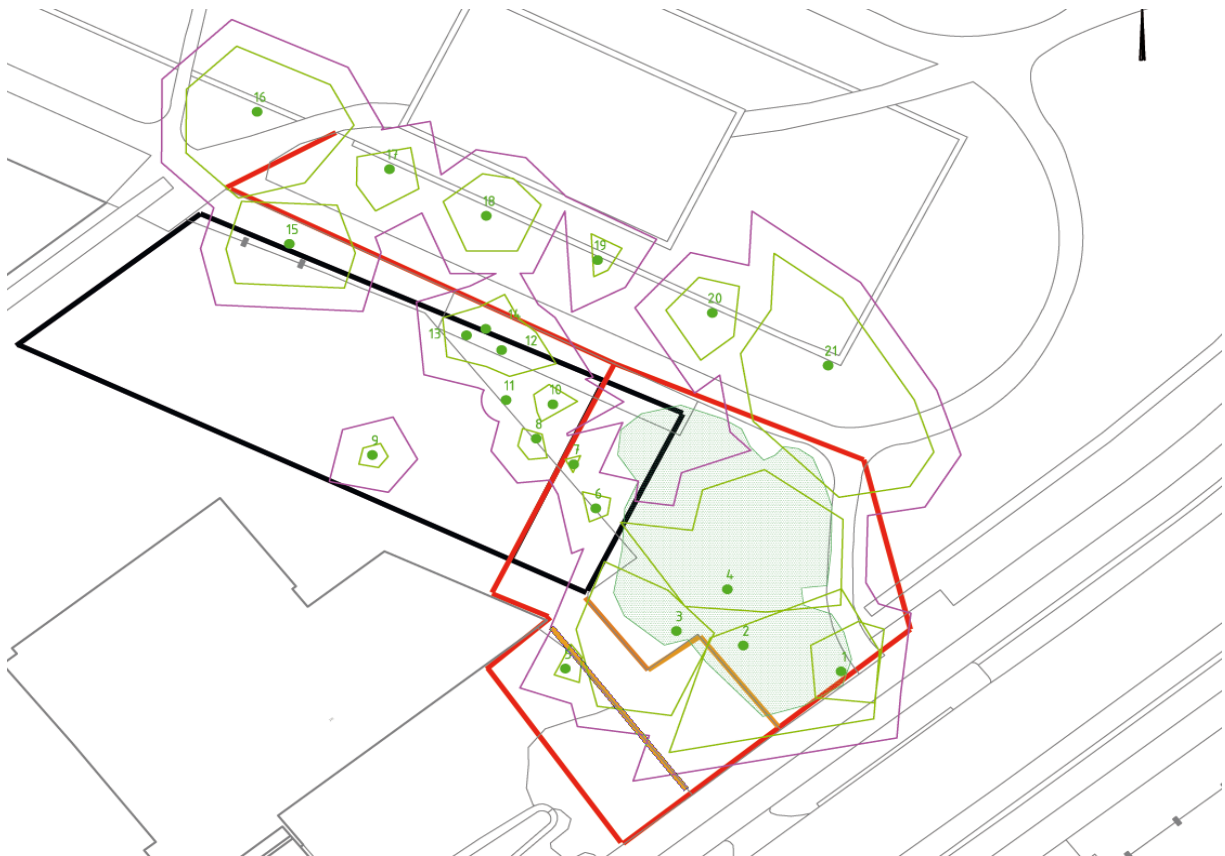
Afbeelding P: hekkenplan ten behoeve van beschermde boomzone (rood)

1. Bomen verwijderen, verplanten en snoeien (zie ook Boomtechnische maatregelen in bijlage 6),
2. Hekwerk plaatsen ten behoeve van beschermde boomzone (conform hekkenplan op onderstaande afbeelding); deze zone is alleen te betreden/berijden met toestemming van de bomenwacht/ETT'er (zie ook Bomenposter en Procedure werken bij bomen in bijlage 3 en 4.
3. Bestrating binnen het bereik van de kroonprojecties handmatig en onder toezicht van een bomenwacht verwijderen; na het verwijderen van de bestrating is de beschermde boomzone niet meer te betreden, mits er gebruik wordt gemaakt van de reeds geplaatste drukverdelende panelen.
4. Binnen het bereik van de kroonprojecties ter hoogte van de entree drukverdelende voorzieningen aanleggen ter voorkoming van (toekomstige) bodemverdichting en/of wortelschade bij berijding.
5. Voorgestelde bouwplaatsinrichting conform bijlage 12.

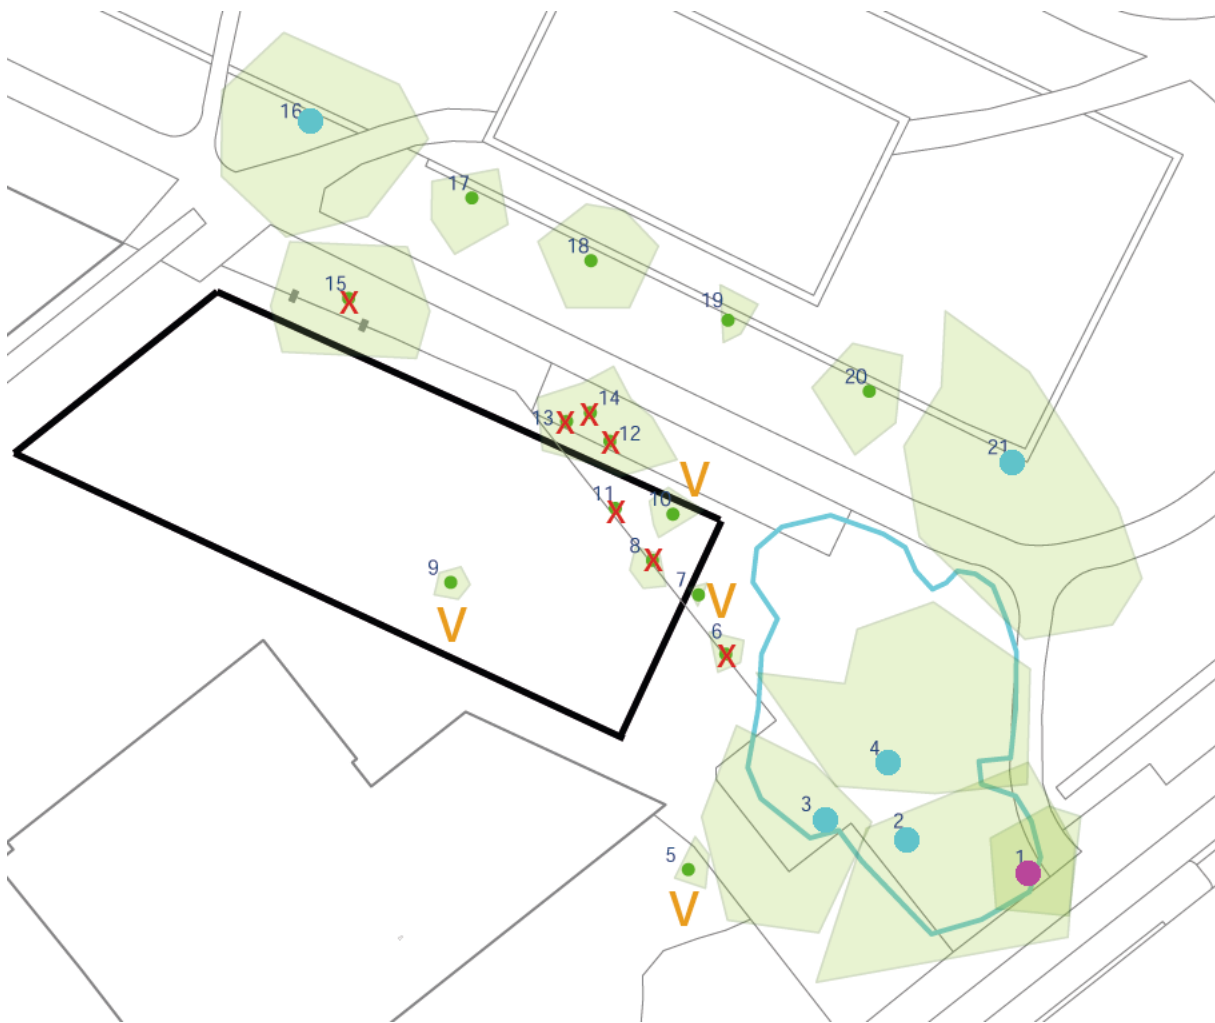
Afbeelding Q: bestaande situatie met boomnummering, kroonprojecties, geadviseerde verkleining van het bouwvlak, potentieel monumentale boom (paars, monumentale bomen (blauw), te verwijderen bomen (rood kruis) en te verplanten bomen (oranje V)

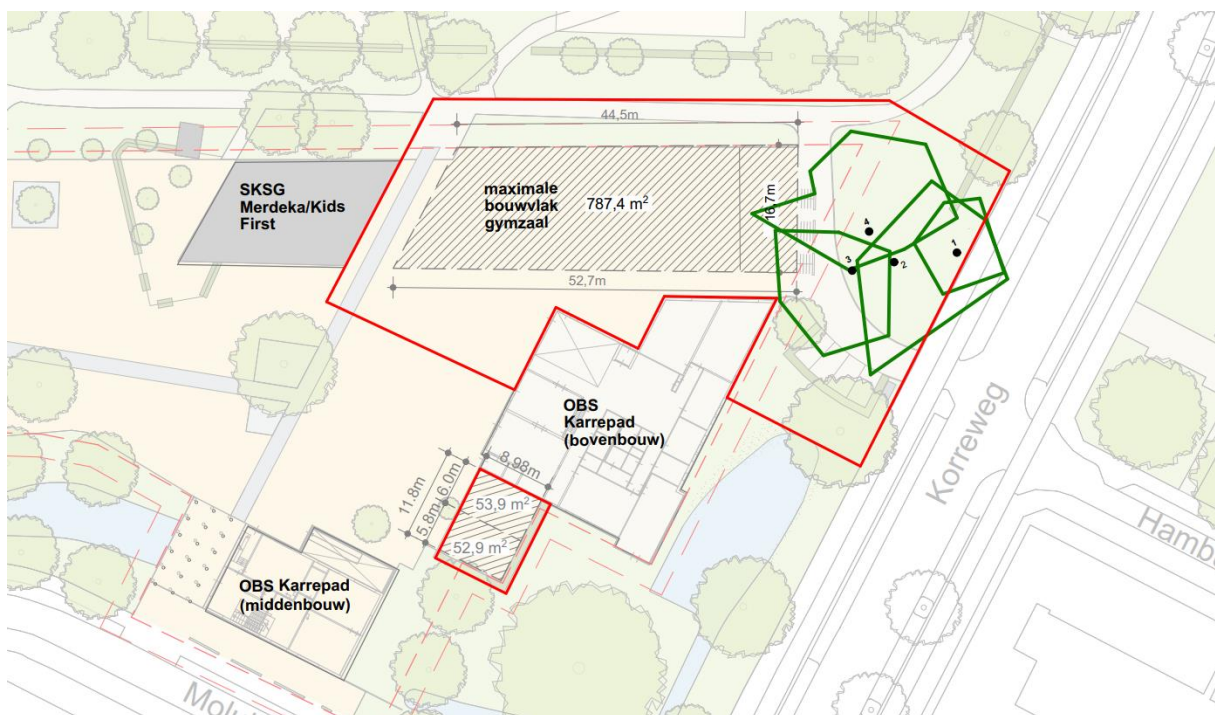
Het voornemen is om naast de nieuwbouw ook de entree aan de zijde van de Korreweg opnieuw in te richten. Bij het uitvoeren van de voorgenomen herinrichtingsplannen is er met name bij de populieren ter hoogte van de entree sprake van conflictsituaties. De nieuwe oprit (incl. parkeervakken) komt in betreffend ontwerp zeer dicht tegen de stam van boom 3 (024701) te liggen en is gezien de aanwezige oppervlakkige beworteling niet uitvoerbaar zonder negatieve gevolgen voor deze boom (zie ook onderstaande afbeelding en rood kruis door nieuwe indeling van de entree op afbeelding S).

Afbeelding R: uit de alternatievenstudie blijkt dat een aangepaste indeling van de entree aan de Korreweg in relatie tot duurzame instandhouding van de monumentale populieren technisch niet uitvoerbaar is

Indien er onverhoopt besloten wordt om toch één van de drie populieren te verwijderen dan dient er rekening gehouden te worden met het feit dat de populieren gezamenlijk zijn opgegroeid en eigenlijk als een kroon gezien moeten worden; bij het verwijderen van één boom ontstaat er een gat in de (gezamenlijke) kroon waardoor de overige bomen met een veranderende windbelasting te maken krijgen. Als gevolg van torsiekrachten ontstaat er een verhoogd risico op stam- en/of takbreuk; één van de drie populieren verwijderen houdt in dit geval in dat alle populieren verwijderd dienen te worden.

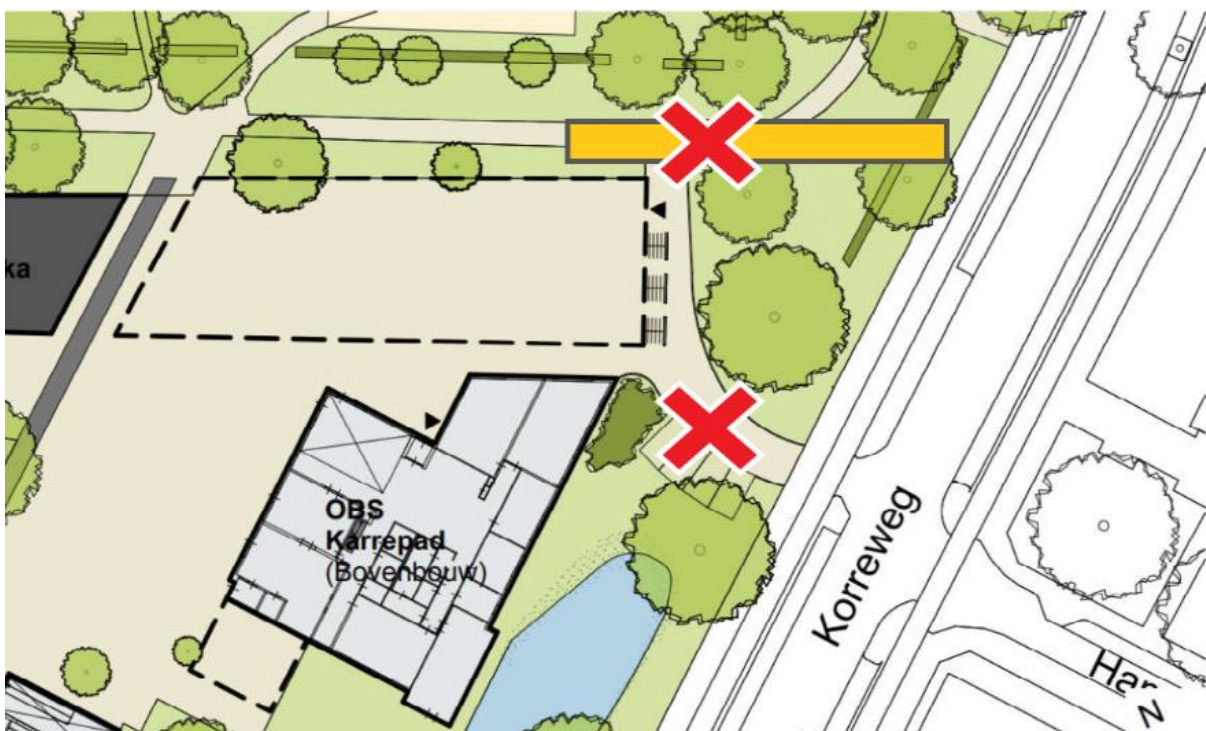
Daarnaast is de mogelijkheid om de entree te verplaatsen door de gemeente onderzocht en uit stedenbouwkundig oogpunt niet haalbaar gebleken (zie ook gele baan op onderstaande afbeelding). De geadviseerde verkleining van het bouwvlak, het opschuiven van de gymzaal tot buiten het bereik van de kroonprojecties van de populieren en toepassing van drukverdelende systemen ter hoogte van de entree zijn eveneens onderdeel van een alternatievenstudie (zie ook hoofdstuk 4).

Afbeelding 5: uit de alternatievenstudie blijkt dat een andere entree via het park of een aangepaste indeling van de entree aan de Korreweg technisch niet uitvoerbaar zijn
