## Bomen Effect Analyse

In verband met de realisatie van de nieuwe zuidelijke ringweg van Groningen zijn er werkzaamheden beoogd binnen de kwetsbare zone van diverse bomen en houtopstanden. Voorliggende Bomen Effect Analyse (BEA) is opgesteld om inzichtelijk te maken dat een kapvergunning onvermijdelijk is voor diverse bomen binnen het projectgebied.  
opsteldatum week 31-2022

Het project Aanpak Ring Zuid (ARZ) is de grootschalige ombouw van de zuidelijke ringweg van Groningen. De zuidelijke ringweg is zo'n twaalf kilometer lang en loopt dwars door de stad Groningen, ongeveer van Hoogkerk tot Westerbroek. De weg is belangrijk voor het verkeer van en naar de stad, maar ook voor het verkeer dat Groningen passeert. Deze belangrijkste toegangspoort van de stad dreigt dicht te slibben door de grote groei die Groningen doormaakt. De ombouw van de zuidelijke ringweg verbetert de bereikbaarheid, de doorstroming, de leefbaarheid en de veiligheid.

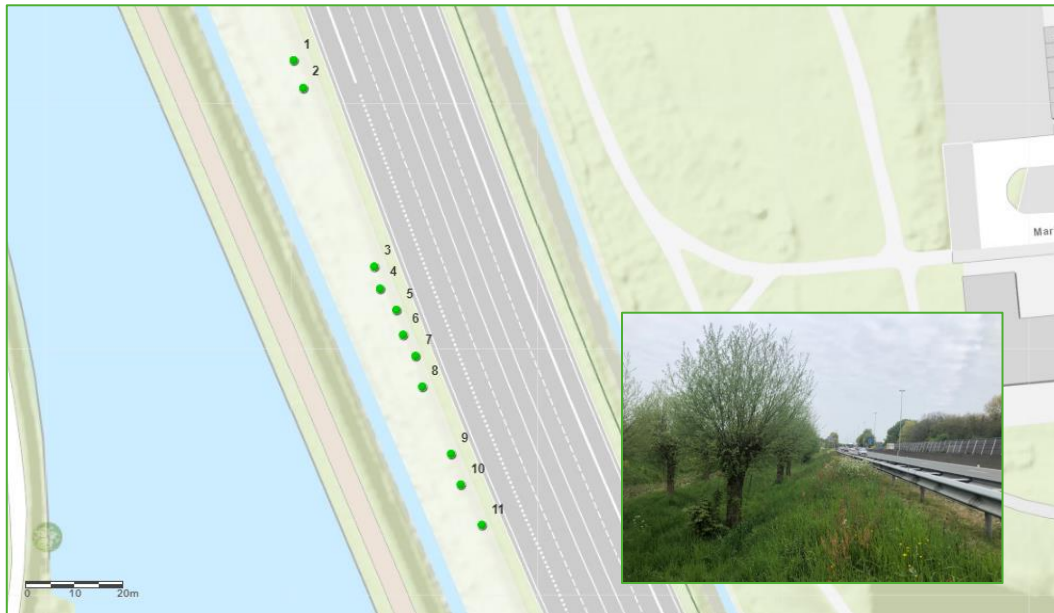
Afbeelding 3-1 Conditie bomen in projectgebied Zuidwestzijde A28

De 11 beoordeelde bomen zijn visueel beoordeeld als goed, met een daarbij horende toekomstverwachting van meer dan 15 jaar. Op **afbeelding 3-1** is een overzicht weergegeven van de locatie en conditie van de bomen. In **tabel 3-2** is een overzicht weergegeven van onder andere de conditie van alle bomen, met de daarbij behorende toekomstverwachting. **Afbeelding 3-2** betreft overzichtsfoto's van de bomen.

Het betreft knotwilgen welke reeds meermaals zijn geknot, hierdoor zijn holten en scheuren in de stam gebruikelijk. Deze worden in knotwilgen, met het huidige onderhoudsregime, niet als invloedrijke mechanische gebreken geassocieerd. Door de omvang worden deze bomen als redelijkerwijs niet verplantbaar geacht.

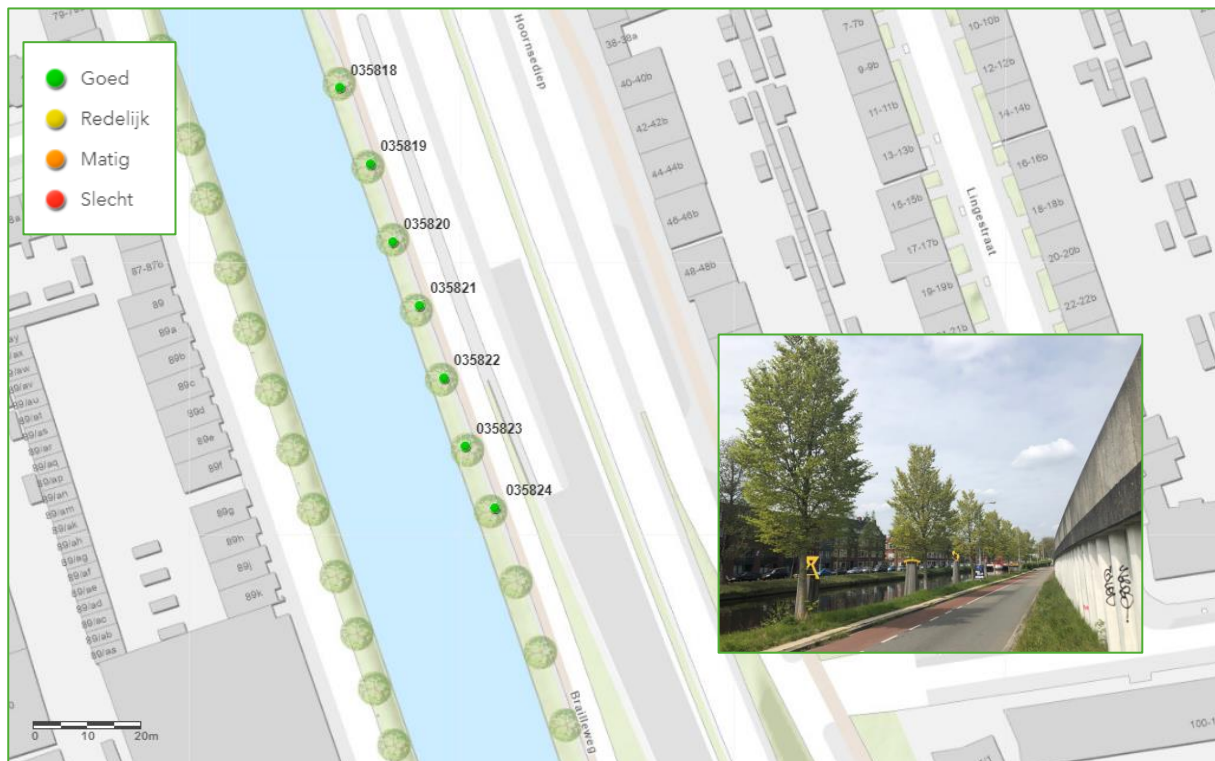
Afbeelding 3-3 Conditie bomen in projectgebied Brailleweg

De 7 beoordeelde bomen zijn visueel beoordeeld als goed, met een daarbij horende toekomstverwachting van meer dan 15 jaar. Op **afbeelding 3-3** is een overzicht weergegeven van de locatie en conditie van de bomen. In **tabel 3-3** is een overzicht weergegeven van onder andere de conditie van alle bomen, met de daarbij behorende toekomstverwachting. **Afbeelding 3-4** betreft overzichtsfoto's van de bomen.

Er zijn geen gebreken waargenomen welke van invloed zijn op de toekomstverwachting van deze bomen. Door de standplaats, in het talud, en de aanwezigheid van ondergrondse infra worden deze bomen redelijkerwijs als niet verplantbaar geclassificeerd, **afbeelding 3-4**.

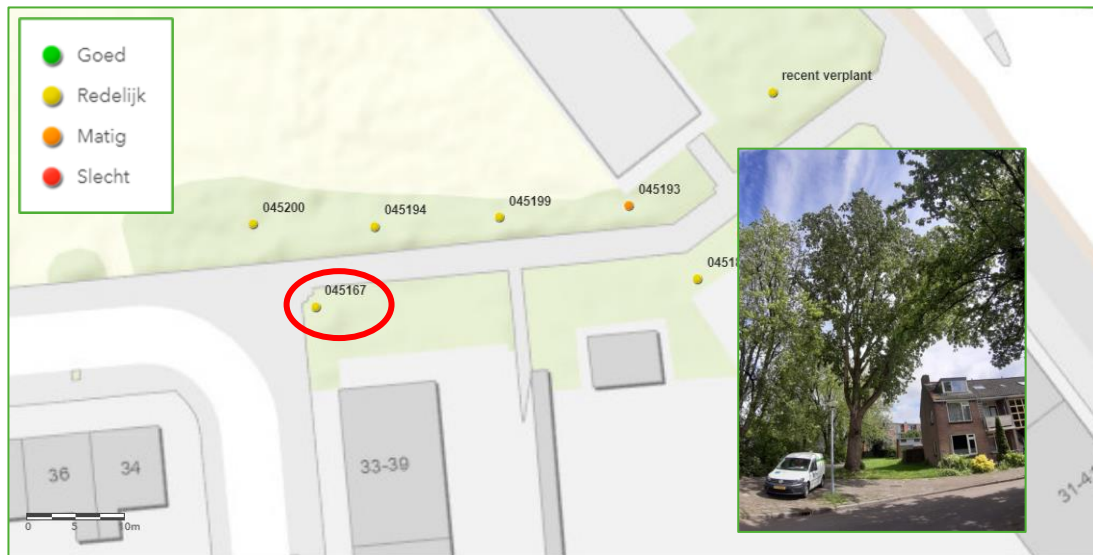
Afbeelding 3-5 Conditie bomen in projectgebied Van Eedenstraat

De beoordeelde boom is visueel beoordeeld als voldoende, met een daarbij horende toekomstverwachting van meer dan 15 jaar. Op **afbeelding 3-5** is een overzicht weergegeven van de locatie en conditie van de boom. In **tabel 3-4** is een overzicht weergegeven van onder andere de conditie van de boom, met de daarbij behorende toekomstverwachting. **Afbeelding 3-6** betreft een overzichtsfoto van de boom en aangetroffen gebreken/bijzonderheden.

Er zijn tijdens het veldwerk gebreken waargenomen zoals ernstige wortelopdruk en vruchtlichamen van een schimmel, deze hebben voornamelijk geen invloed op de toekomstverwachting van deze boom. Door de omvang van deze boom wordt deze redelijkerwijs als niet verplantbaar geclassificeerd, **afbeelding 3-6**.

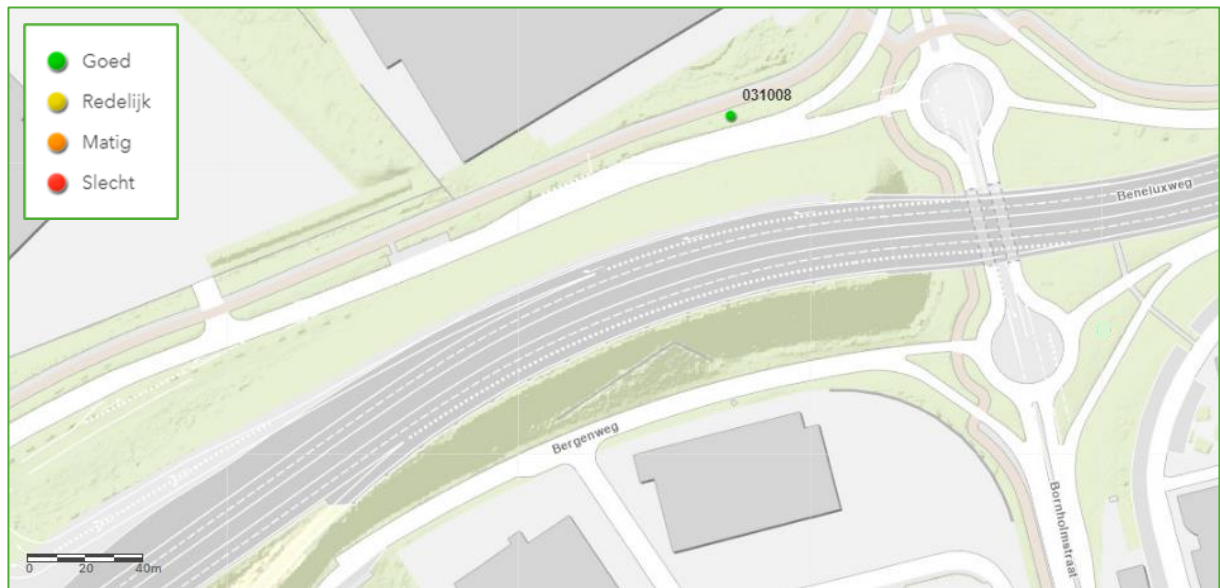
Afbeelding 3-7 Conditie bomen in projectgebied Lübeckweg

De beoordeelde boom is visueel beoordeeld als voldoende, met een daarbij horende toekomstverwachting van meer dan 15 jaar. Op **afbeelding 3-7** is een overzicht weergegeven van de locatie en conditie van de boom. In **tabel 3-5** is een overzicht weergegeven van onder andere de conditie van de boom, met de daarbij behorende toekomstverwachting. **Afbeelding 3-8** betreft een overzichtsfoto van de boom.

Er zijn geen gebreken waargenomen welke van invloed zijn op de toekomstverwachting van deze boom. Uit verplantbaarheidsonderzoek is geconcludeerd de door de aanwezigheid van ondergrondse infra deze boom redelijkerwijs niet verplantbaar is.

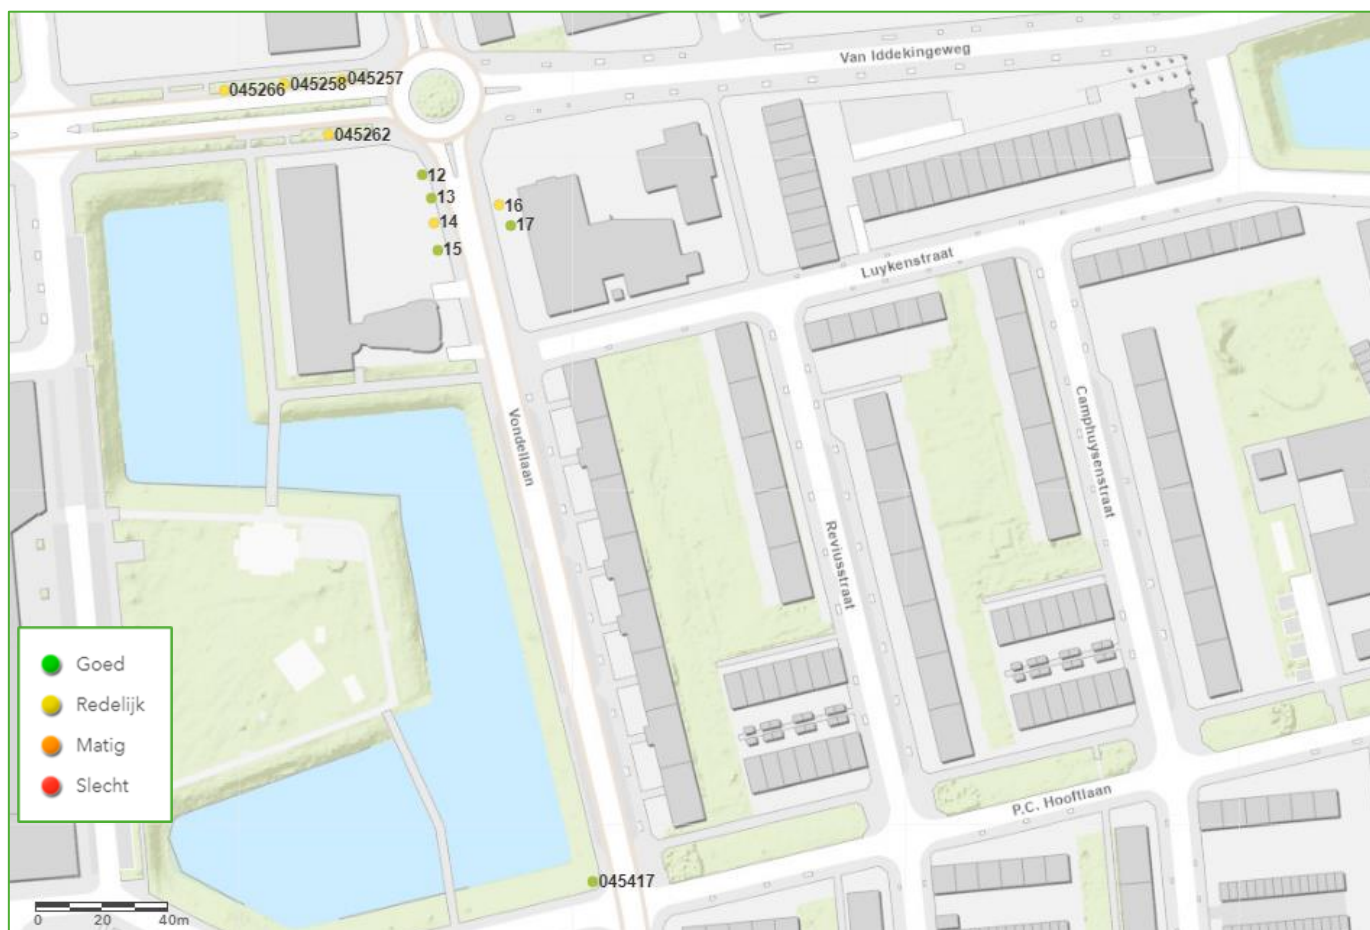
Afbeelding 3-9 Conditie bomen in projectgebied Vondellaan / Van Iddekingeweg

De 11 beoordeelde bomen zijn visueel beoordeeld als goed tot iets verminderd, met een daarbij horende toekomstverwachting van meer dan 15 jaar. Op **afbeelding 3-9** is een overzicht weergegeven van de locatie en conditie van de bomen. In **tabel 3-6** is een overzicht weergegeven van onder andere de conditie van alle bomen, met de daarbij behorende toekomstverwachting. **Afbeelding 3-10** betreft overzichtsfoto's van de bomen.

Er zijn geen gebreken waargenomen welke van invloed zijn op de toekomstverwachting van deze bomen. De bomen 12, 13, 14 en 15 hebben diverse gebreken, aanzienlijke stamschade en -schade, welke in combinatie met de jonge leeftijd verplanten niet reëel maken. Boom 16 is onderstandig aan boom 17 en heeft hierdoor geen duurzame kroonopbouw, in combinatie met de slechte verplantbaarheid van de boomsoort *Malus* maakt dat deze boom als niet verplantbaar is geclassificeerd. Boom 17 is door de omvang en aanwezigheid van de vele plakoksels; geen duurzame kroonopbouw, als niet verplantbaar geclassificeerd. De bomen 045257, 045258, 045262, 045266 en 045417 zijn door hun omvang als niet verplantbaar geclassificeerd. Door lichtconcurrentie door in 2018/2019 verwijderde bomen ten behoeve van Sporthal 'De Wiardt', hebben de bomen 045257, 045258 en 045262 geen duurzame, rechte kroon. Boom 045266 heeft door lichtconcurrentie van de buurboom eveneens geen duurzame, rechte kroon. De ondergrondse infra maakt het vormen van een solide verplantkluit niet mogelijk. Boom 045417 is door zijn omvang en standplaats als redelijkerwijs niet verplantbaar geclassificeerd.

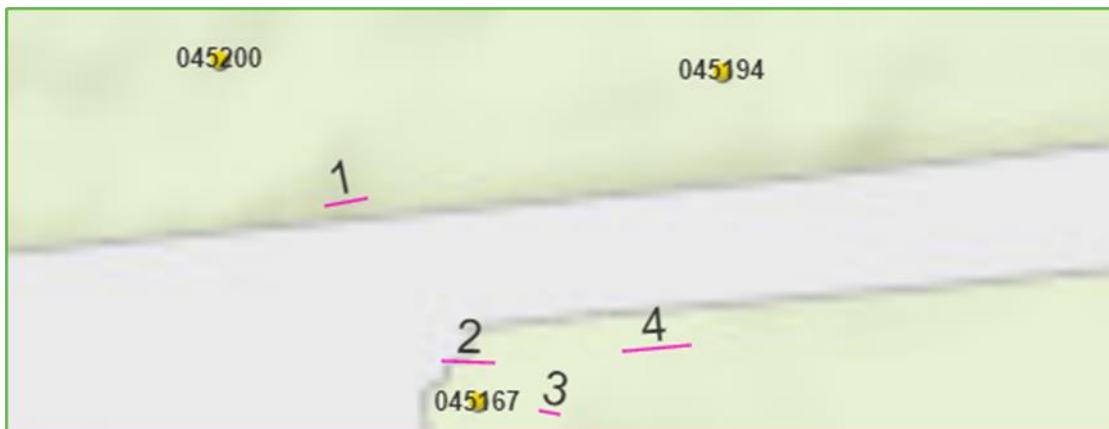
Afbeelding 3-13; locatie profielsleuven

Om de haalbaarheid te beoordelen zijn diverse profielsleuven gegraven, **afbeelding 3-13**.

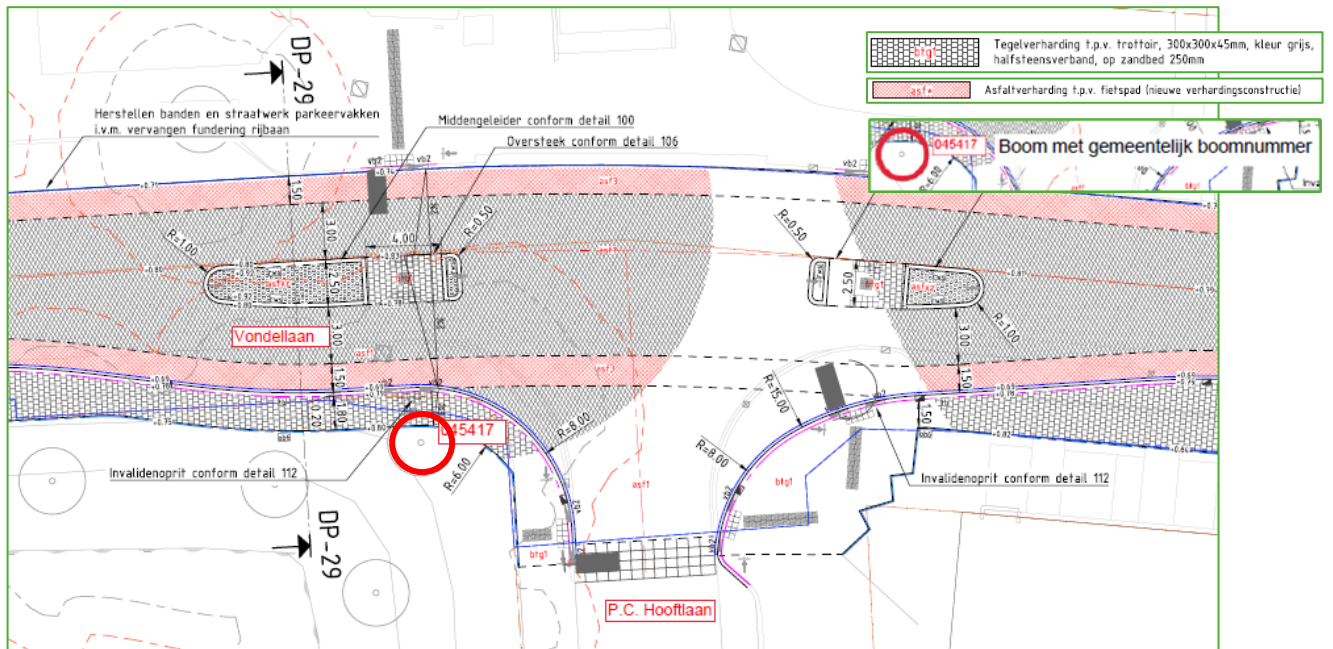
Afbeelding 3-14 uitsnede uit ARZ-OWN-UO-GEB01 BOI-3873; realisatie trottoir ter hoogte van boom 045417

De boom aan de Vondellaan ter hoogte van de P.C. Hoofllaan, boom 045417, dient te wijken om het trottoir aan te leggen in verband met de aanleg van een middengeleider, **afbeelding 3-14**. De bomen 045257, 045258, 045262 en 045266 zijn niet inpasbaar door de realisatie van het fietspad ter hoogte van de standplaats van de boom, **afbeelding 3-15**. De bomen 12, 13, 14 en 15 dienen te wijken om het fietsverkeer achter de bushalte te laten passeren, **afbeelding 3-16**. De bomen 16 en 17 dienen te wijken om het fietsverkeer gescheiden van het gemotoriseerd verkeer richting de rotonde Vondellaan-Van Iddekingeweg te geleiden, **afbeelding 3-17**.

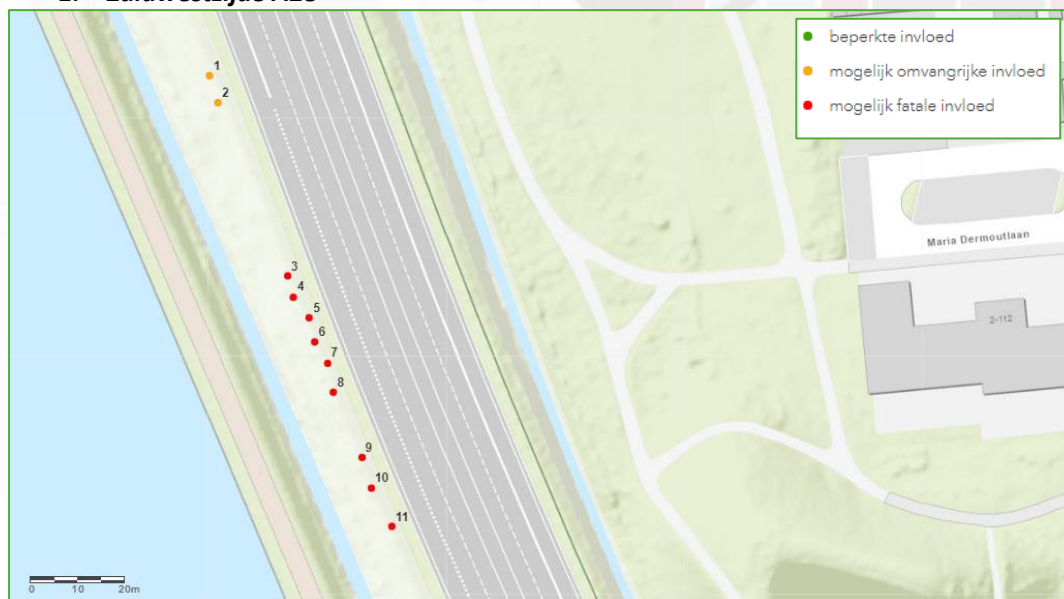
Afbeelding 5-1 Eindoordeel inpasbaarheid bomen conform huidig ontwerp Zuidwestzijde A28

Inpasbaarheid	Boomnummers	Aantal bomen
<b>Ja</b>	geen van de betreffende bomen	-
<b>Ja met aanpassing ontwerp</b>	geen van de betreffende bomen	-
<b>Nee, op basis van ontwerp</b>	1,2,3,4,5,6,7,8,9,10,11	11
<b>Nee, op basis van kwaliteit</b>	geen van de betreffende bomen	-
