BEA Rapportage

Reitdiepzone - Friesestraatweg 175 te Groningen

22-5-2023

Project: Reitdiepzone - Friesestraatweg 175
Rapportage: Bomen Effect Analyse
Projectnummer: 3425.2021
Versie: 4
Datum: 22-5-2023

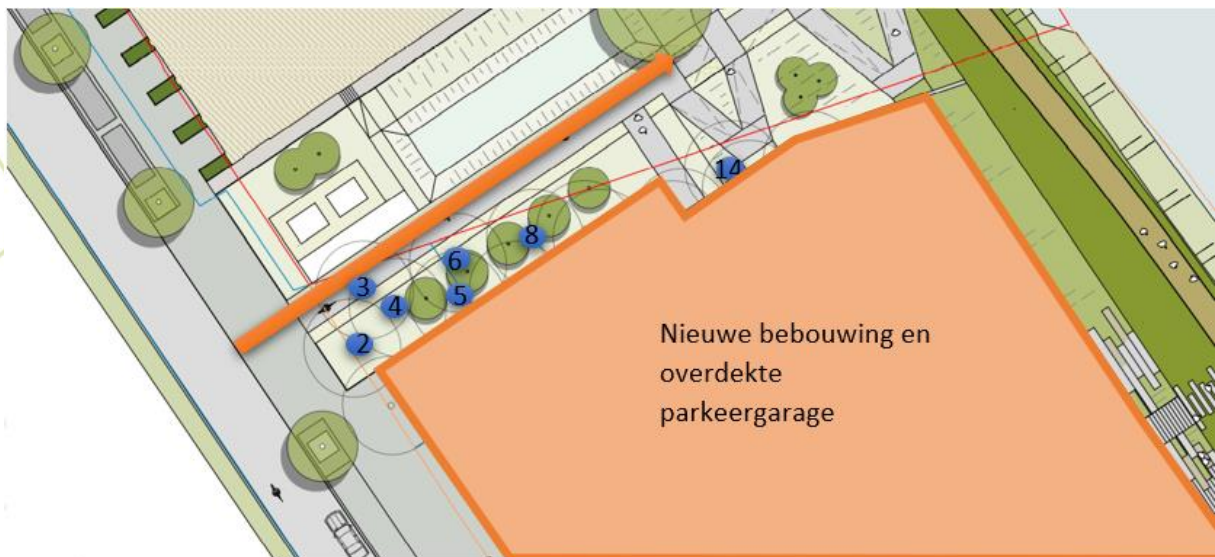
Afbeelding 17 impact bovengronds ruimtegebruik en boomnummers bestaande situatie

Op onderstaande afbeelding is het nieuwe ontwerp in kleur ingetekend en zijn de bestaande bomen met grijze doorzichtige cirkels ingetekend. Zoals te zien is worden op de plek van de bomen bebouwing, verharding en een nieuw aan te leggen groenstrook gerealiseerd. Het heeft daar dus een negatief effect. Voor bomen die zich in de nieuw te realiseren groenstrook bevinden, heeft het ontwerp ook een negatief effect, want de boomkronen zullen de bebouwing bij aanbouw al raken. Ook de plek waar boomnummer 23 en 24 op de hoek wordt bebouwd.

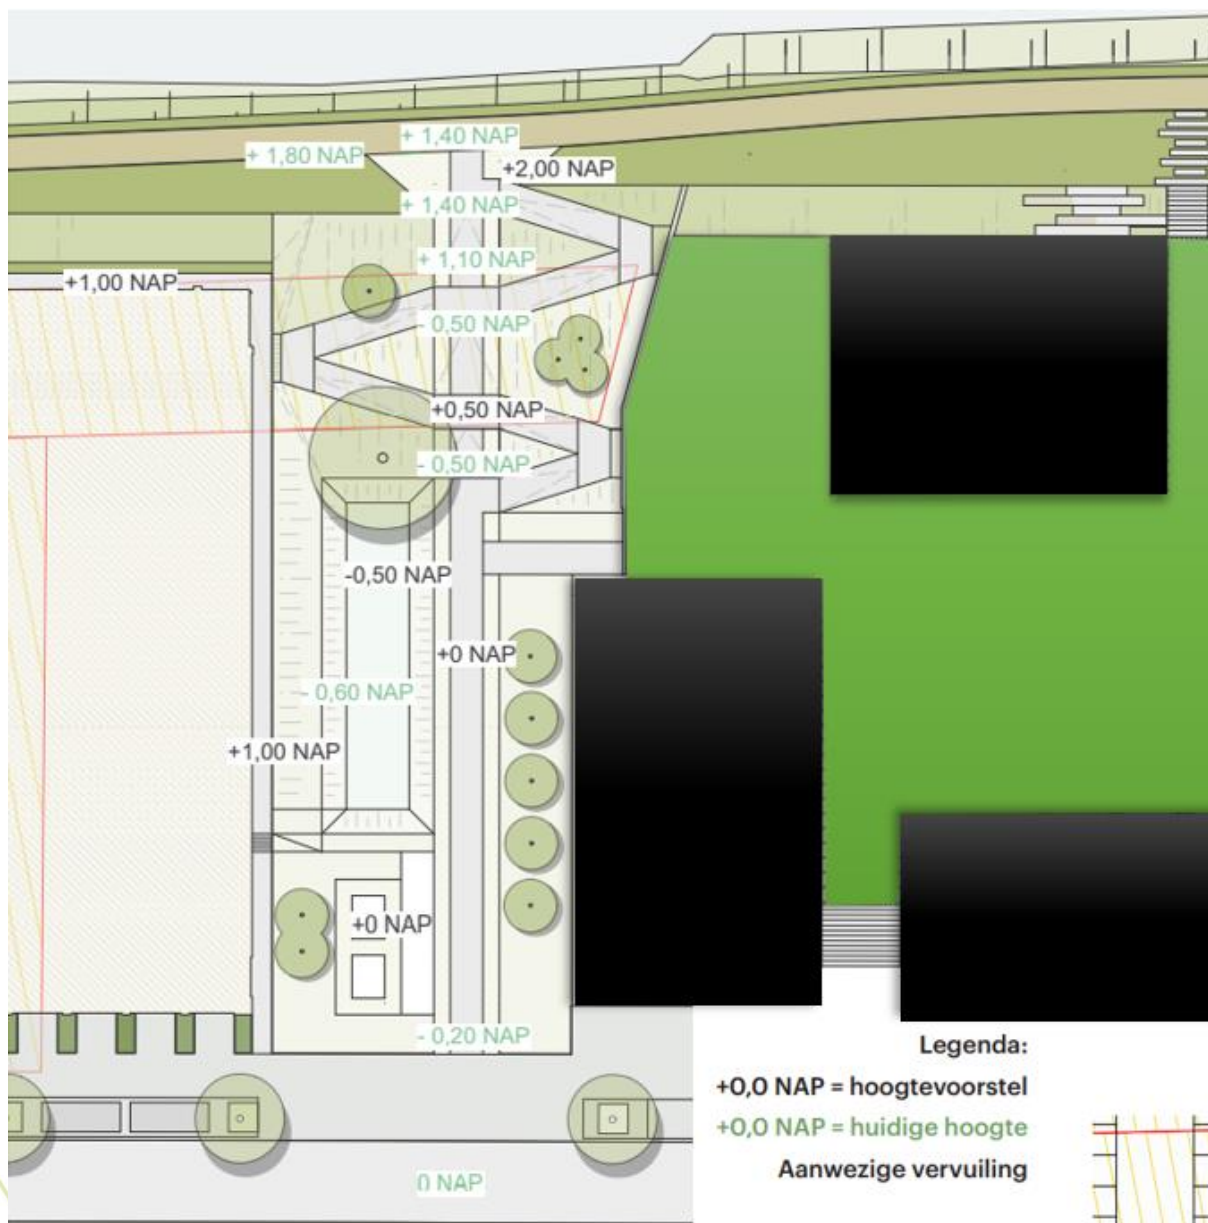
Afbeelding 23: Hoogtewijzigingen t.o.v. maaiveld

Het maaiveld wordt ten hoogte van de bomen (nummer 14) met ruim een halve meter verhoogd vanwege de nieuw aan te leggen dijk.

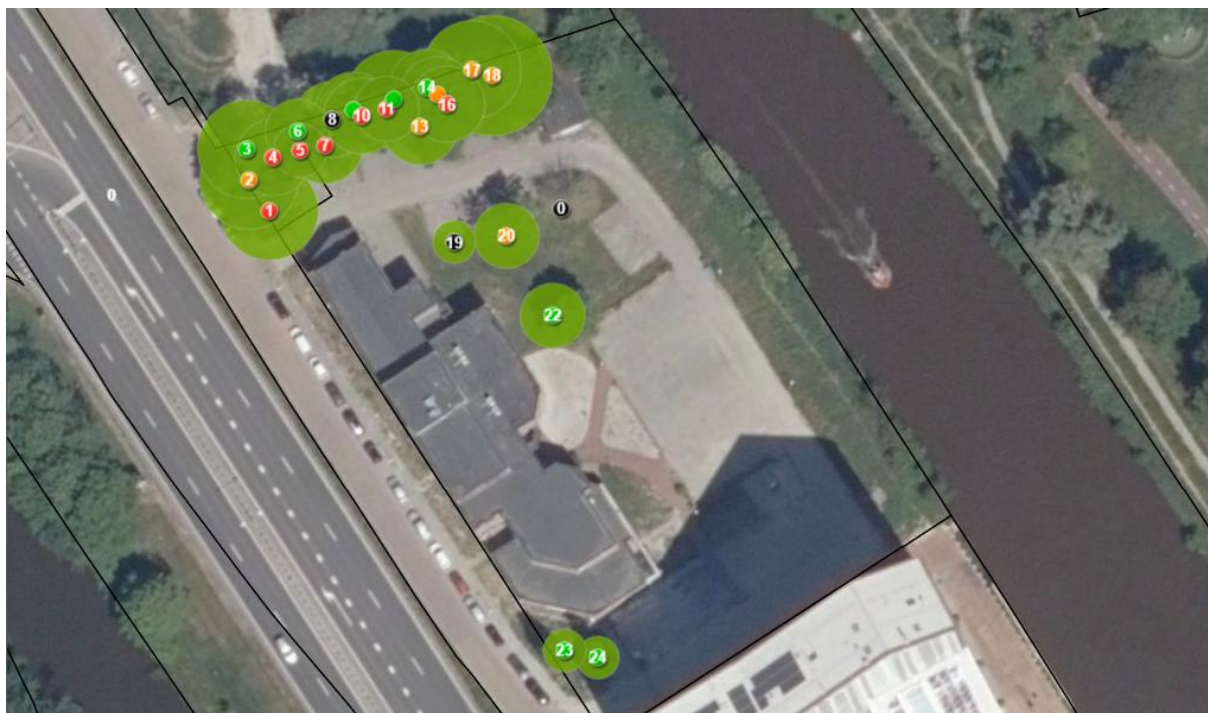
Afbeelding 24: Locatie, toekomstverwachting en kroonprojectie bomen bestaande situatie

In het gebied zijn 23 bomen aanwezig, waarvan een deel in de bosschage en een deel solitair staan. Het eindoordeel 'effect op de bomen' is dat de bomen niet behouden kunnen blijven.

Ongeveer de helft van de bomen in de bosschage is aangetast met Essentaksterfte en gaat daardoor achteruit in conditie en toekomstverwachting. De bomen die in die bosschage zouden overblijven hebben geen duurzame kroonopbouw (eenzijdige kroon of minder ontwikkelde kroon). De impact van het bovengrondse ruimtegebruik is groot. Vooral door de nieuwbouw van bebouwing op de plek of vlak bij waar zich bomen bevinden. Er komt een grote daktuin voor terug, met daarop bomen, en er komen groene zones aan de randen van de gebouwen voor terug. In deze zones wordt het maaiveld met meer dan een meter verhoogd en op andere plekken verlaagd. Hiermee wordt de waterbuffering in de vorm van onder andere een wadi gerealiseerd. In de nieuw aan te leggen park en waterbufferzones worden conform het ontwerp bomen terug geplant. De bomen die niet behouden kunnen blijven zijn onderzocht met het oog op verplanting.

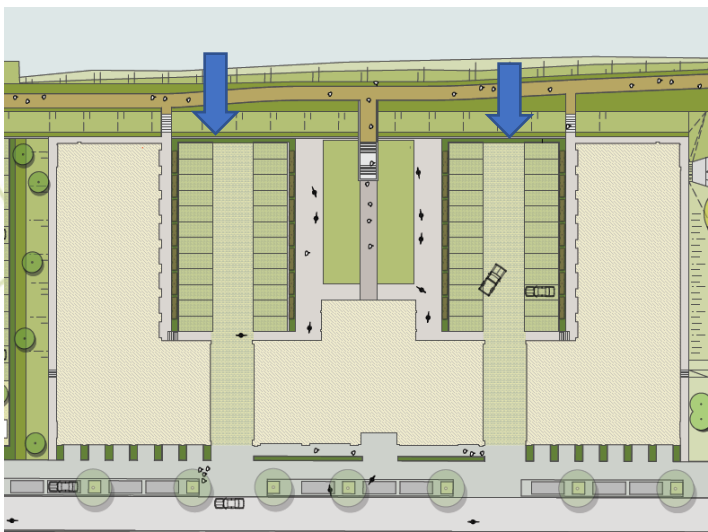
Deelgebied: Portland 28 leibomen

In het ontwerpboek 'Friesestraaweg 175 20210301' staat omschreven op p37 omschreven dat 35 leibomen worden aangeplant in een standaard aanvangsmaat h: 200cm x 100cm. Op de tekening Kap – en Herplant is aangegeven dat 28 leibomen geplant gaan worden.

Dit dient aangepast te worden naar de standaard levermaat 18-20. Bij de toetsing van het compensatieplan is uitgegaan van het laagste aantal (28).

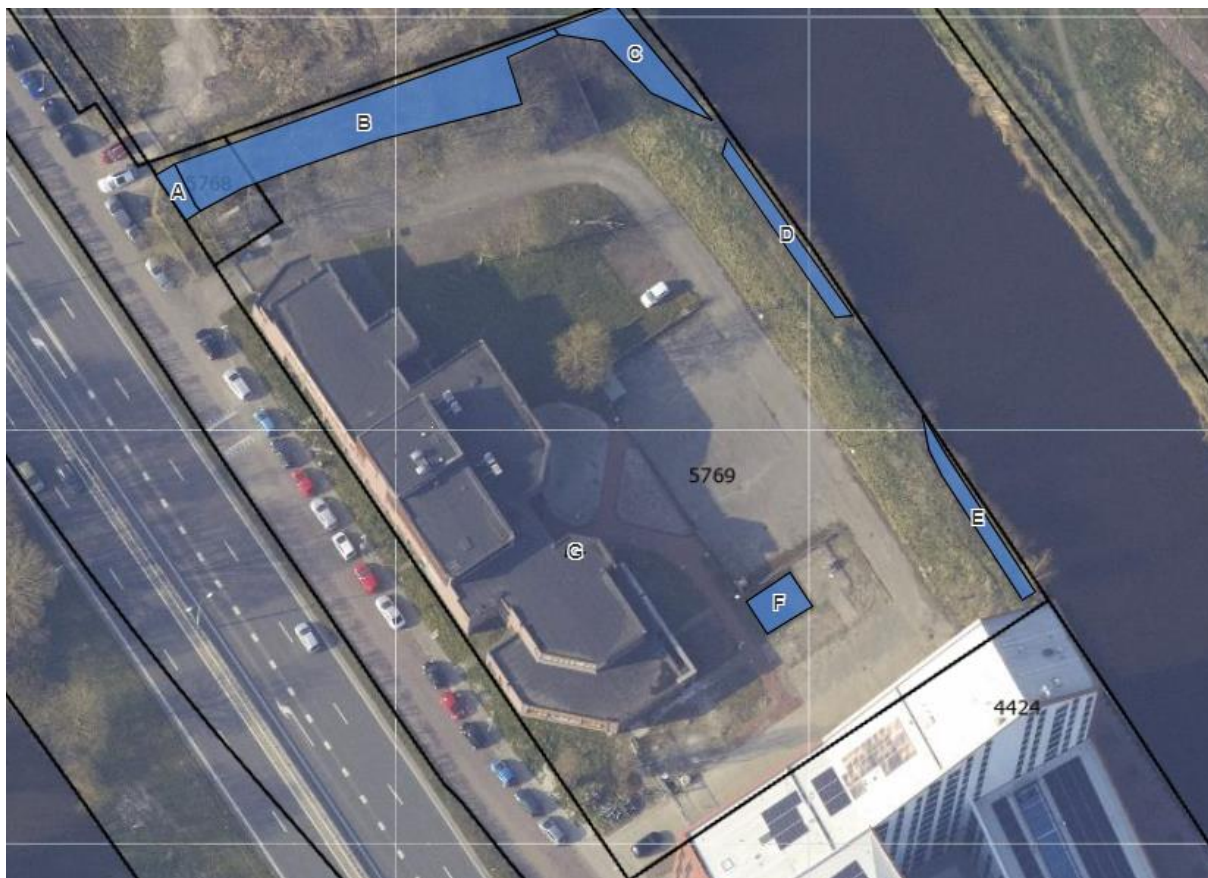
In het projectgebied zijn op een aantal plekken spontaan gevestigde jonge heesterbeplantingen aangetroffen. Deze zijn opgenomen in de kaart en in de tabel in bijlage 9. Het betreft in totaal 464 m². Deze houtopstanden kunnen niet behouden blijven. Dit wordt gecompenseerd in de nieuwe inrichting. 403,6 m² wordt in het ontwerp gecompenseerd door de aanplant van hagen en heestervakken. In bijlage 10 is de onderbouwing van de berekening van de oppervlakte nieuwe heesterbeplanting opgenomen. De vakken zijn genummerd en per vak is aangegeven hoeveel m² het

Vak nummer	Oppervlakte (m2)	Beschrijving
A	16	Sierheesters
B	263	Heesters, inheems bosplantsoen soorten, spontaan gevestigd, 0 tot 5 jaar oud.
C	66	Heesters, inheems bosplantsoen soorten, spontaan gevestigd, 0 tot 5 jaar oud.
D	47	Spontaan gevestigde jonge bosplantsoen soorten, o.a. kornoelje (<i>Cornus</i>), spaande aak (<i>Acer campestre</i>).
E	40	Spontaan gevestigde jonge berken (<i>betula pendula</i>), vlier (<i>Sambucus nigra</i>) en kornoelje (<i>cornus</i>), hoogte tot 3 meter.
F	30	Spontaan gevestigde jonge elzen (<i>Alnus glutinosa</i>), 0 tot 2 jaar oud.
G	2	Sierheesters.
Totaal	464
