BOMEN EFFECT ANALYSE

PROJECT Q I | GRONINGEN

ADVISEUR HENK JANSEN | 06-06-2020 | VERSIE 2.6

BEA | PROJECT Q | VAN KETWICH VERSCHUURLAAN 92 GRONINGEN

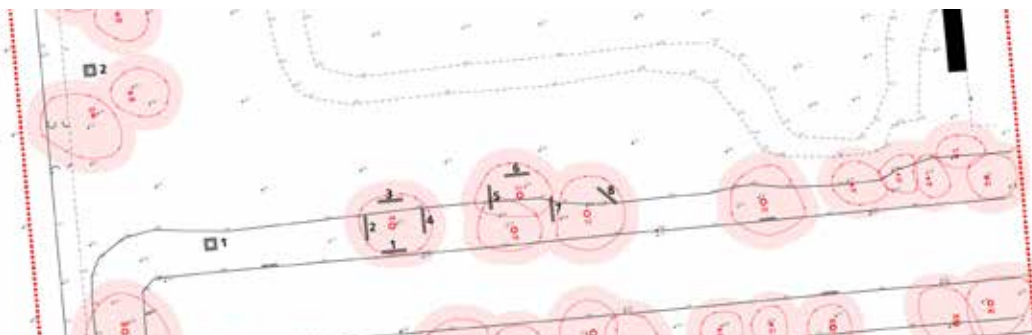
Figuur 4.2 Locaties profielsleuven.

Bij boom 9 en bij bomen 10, 11, 12 en 13 is de ontwikkeling van het wortelgestel nauwkeurig in kaart gebracht door het graven van profielsleuven in de kroonprojecties van deze bomen. Het doel van dit onderzoek is om een nauwkeurige inschatting te kunnen maken van de mogelijkheid tot verplanting. Onderstaand een overzicht van de bevindingen per boom/groep (zie voor de locaties van de sleuven figuur 4.2 en bijlage 7):
