Bomen Effect Analyse Korrewegwijk sanering riolering herinrichting fase 1 en 2

Datum 30-05-2017

Rapport 16-1265

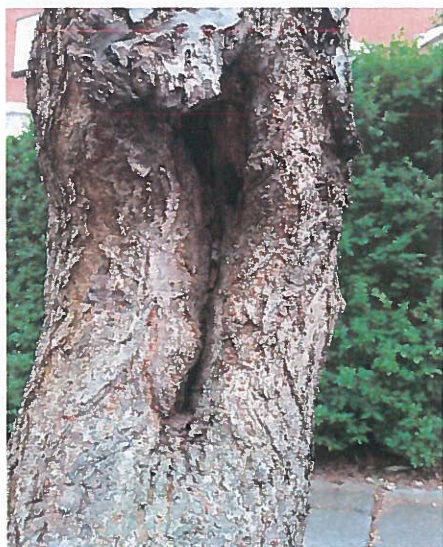
Potentiele holte boom nr. 18 Van Swinderenstraat.

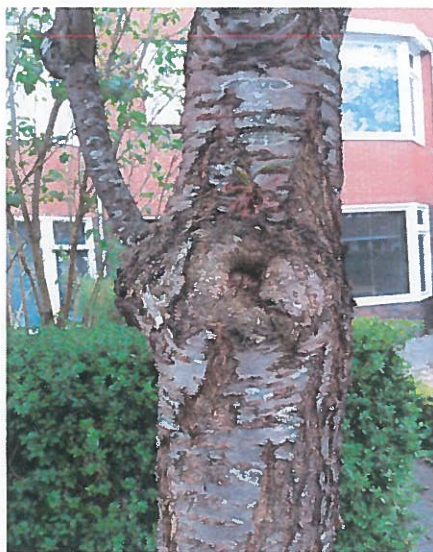
Mogelijk begin van ontstaan van holte. Boom nr. 36 Van Swinderenstraat

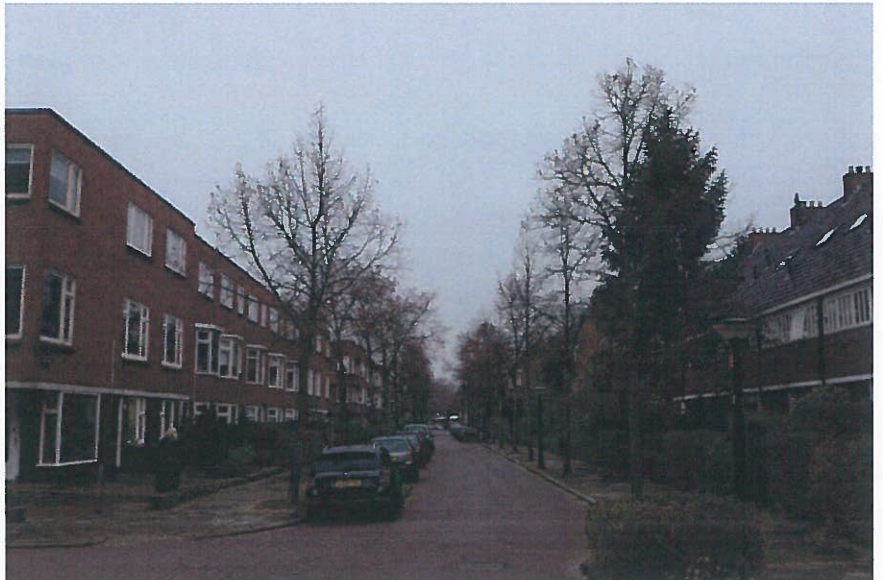
Hamburgerstraat: Aan beide zijden van de Hamburgerstraat staan hoog opgegroeide essen. De bomen staan in het trottoir. Aan de opdruk van verhardingen is te zien dat de bomen in de aanliggende tuinen aanvullende doorwortelingsruimte vinden. De betonnen opsluitbanden worden hier en daar door diktegroei van wortels naar buiten gedrukt.

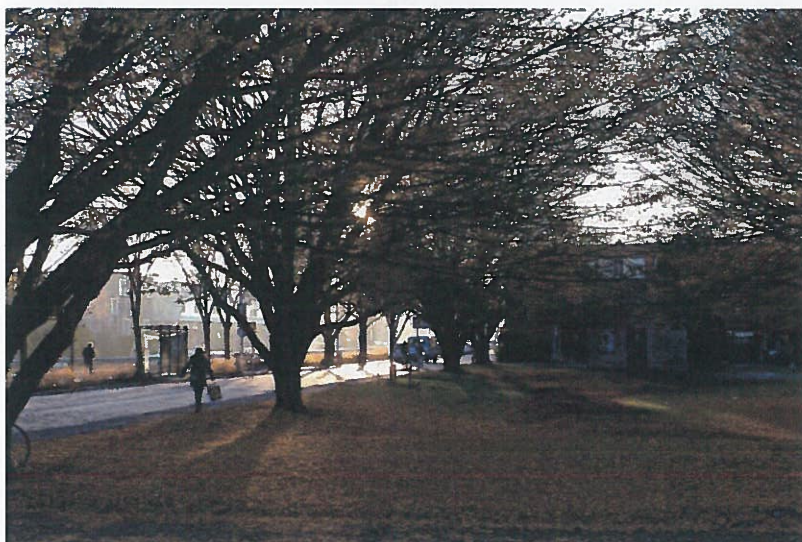
Oosterhamrikkade bij park: De jonge robinia's voor de woningen achter het park zijn geknot. De robinia's zijn aangeplant in bomenzand (fundatie voor licht belaste verhardingen). De jaarlijkse lengtegroei van de nieuw gevormde scheuten is uitbundig te noemen. Er is jaarlijks veel last van takbreuk.

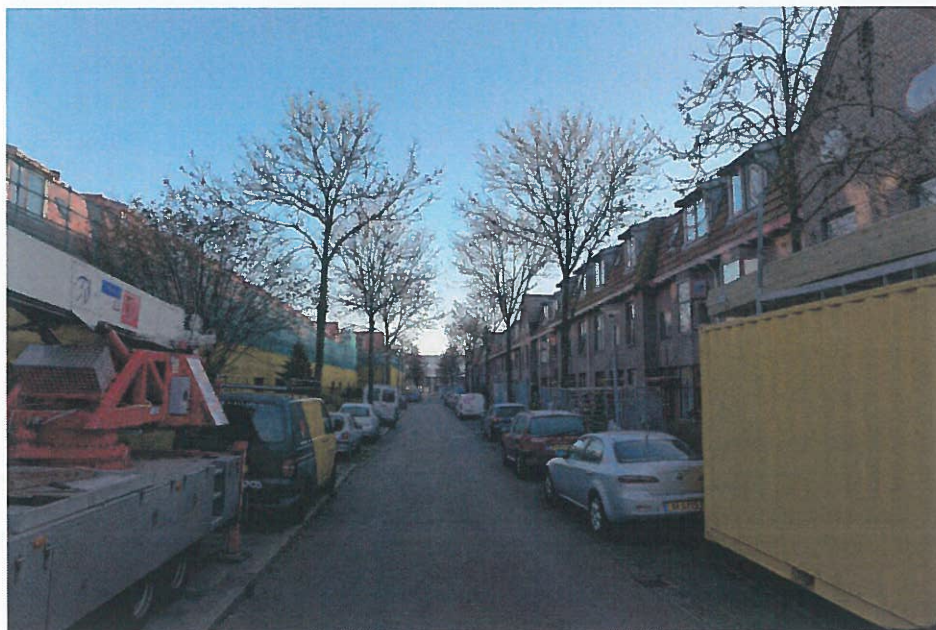
Star Numanstraat: Langs de Star Numanstraat staan esdoorn, essen en winterlindes in het trottoir. Nu al is te zien dat de betonnen opsluitband problemen op gaat leveren.

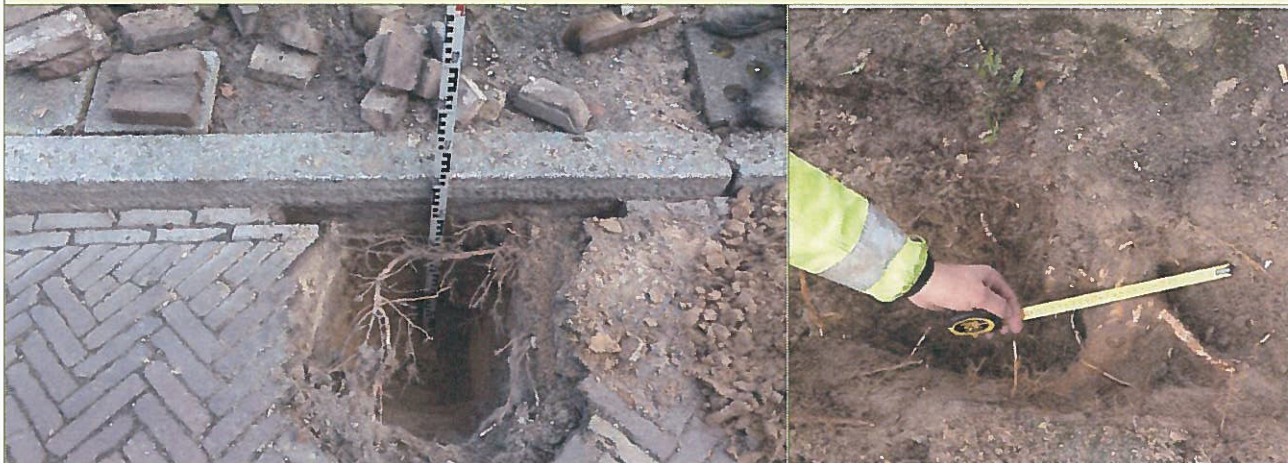
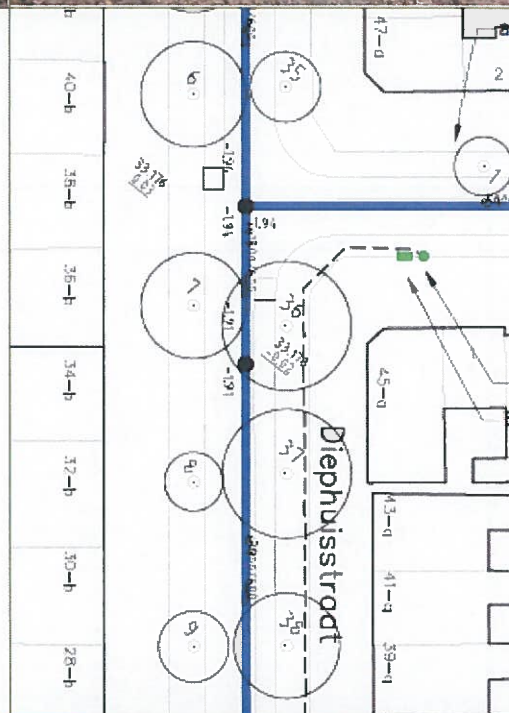
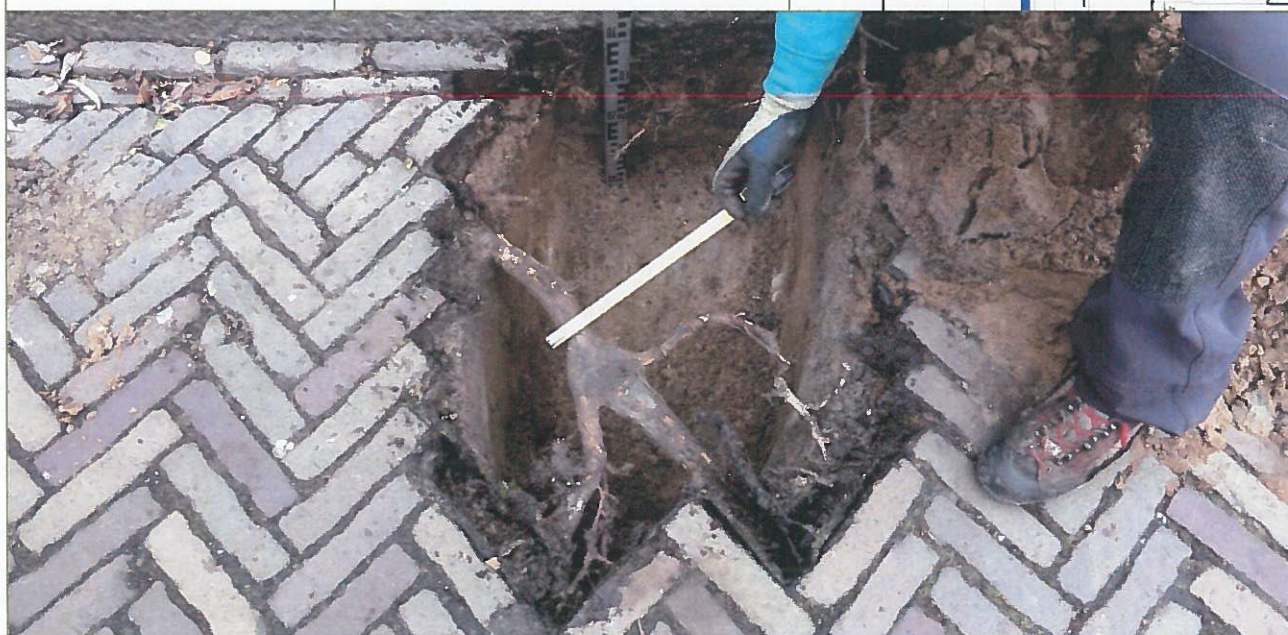
Diephuisstraat: es

De fundatie van de weg bestaat uit sterk verdicht cunetzand op klei.

Kans op blijvende schade:

Bij graafwerkzaamheden in het voetpad (huisaansluitingen riool, elektriciteitsleidingen) en het verwijderen/terugplaatsen van de betonnen opsluitbanden.

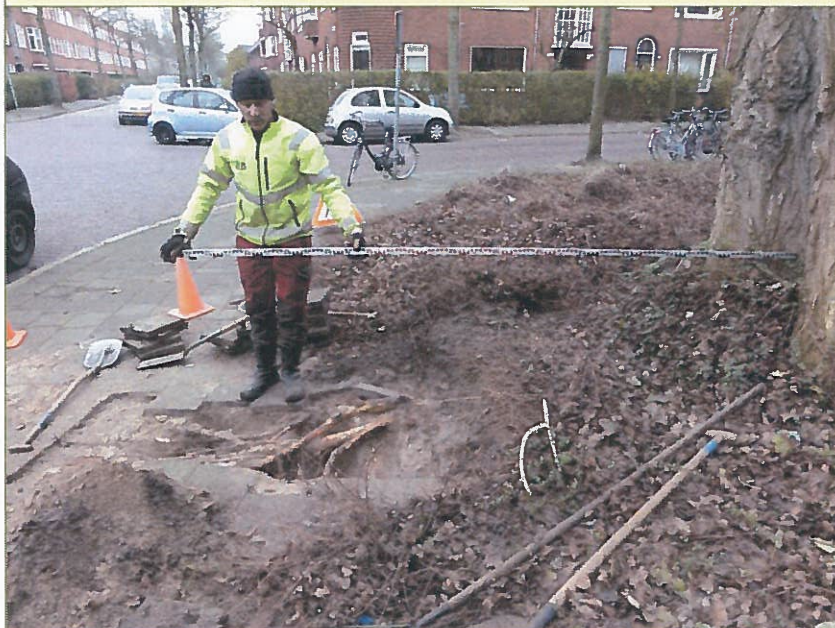
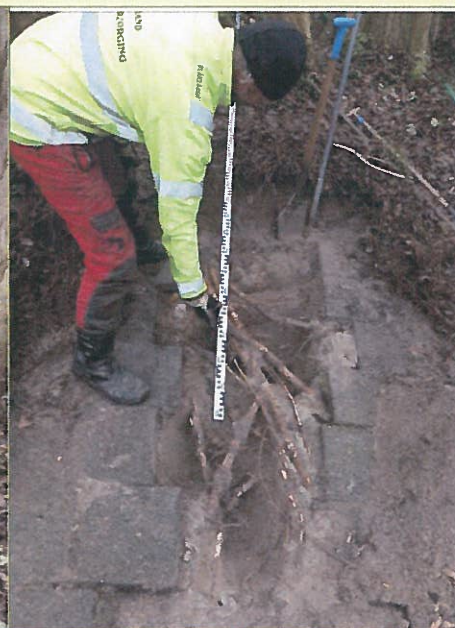
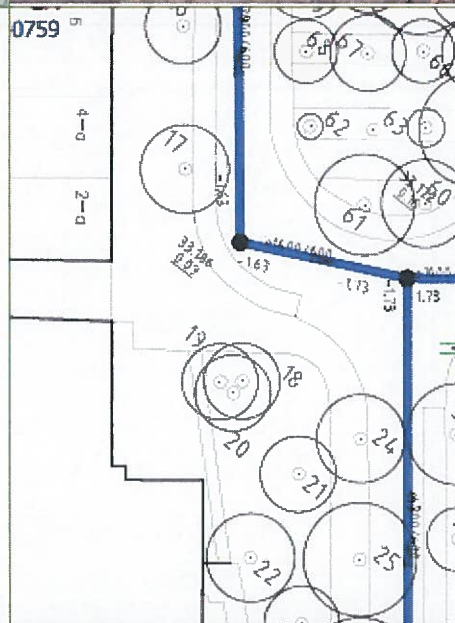
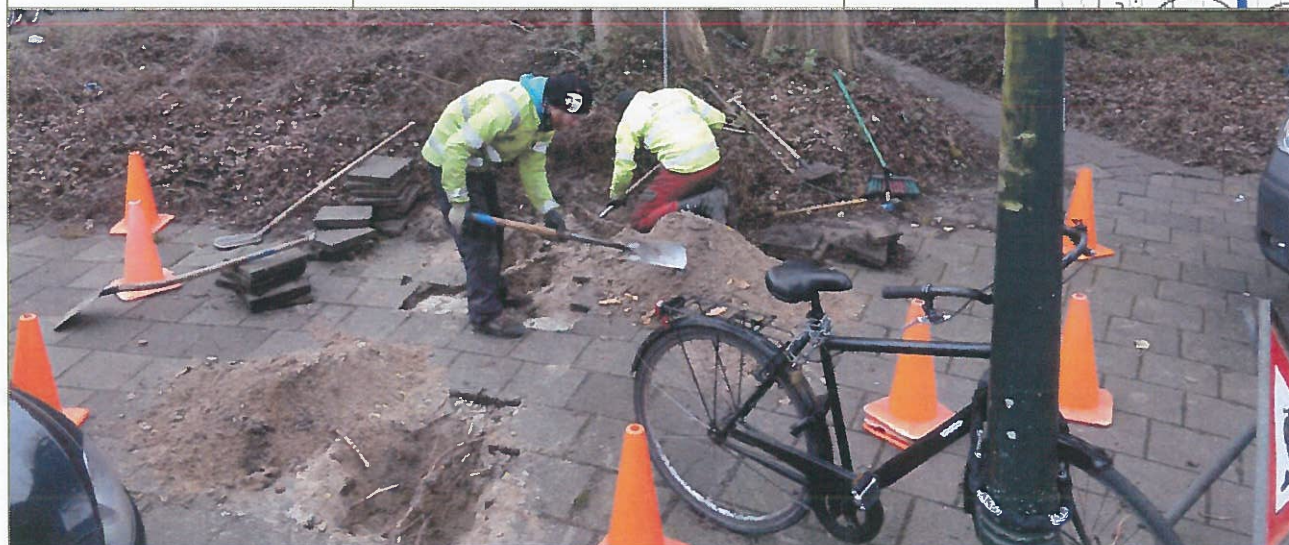
Diephuisstraat: Italiaanse populier

De fundatie bestaat uit sterk verdicht cunetzand op klei. Het profiel is geroerd.

Kans op blijvende schade:

Alleen bij de uitvoering van graafwerkzaamheden in het trottoir.

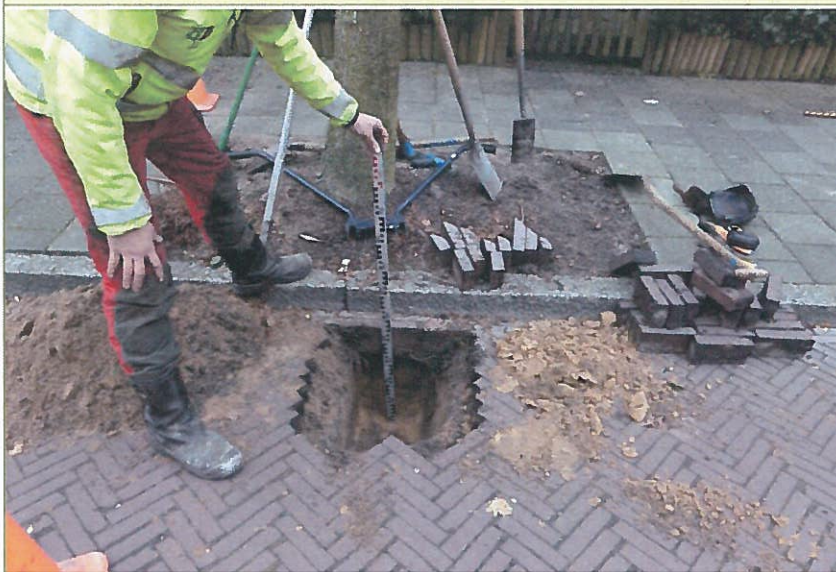
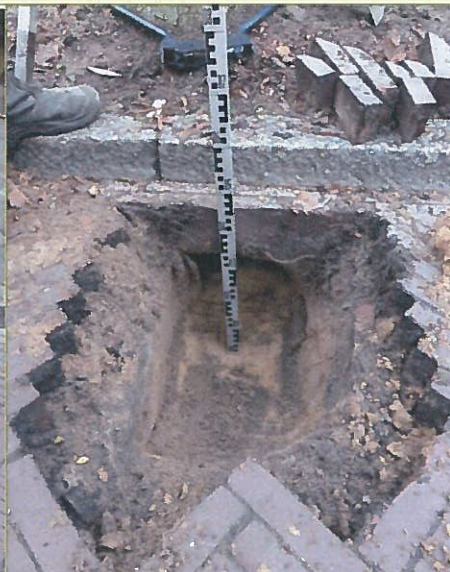
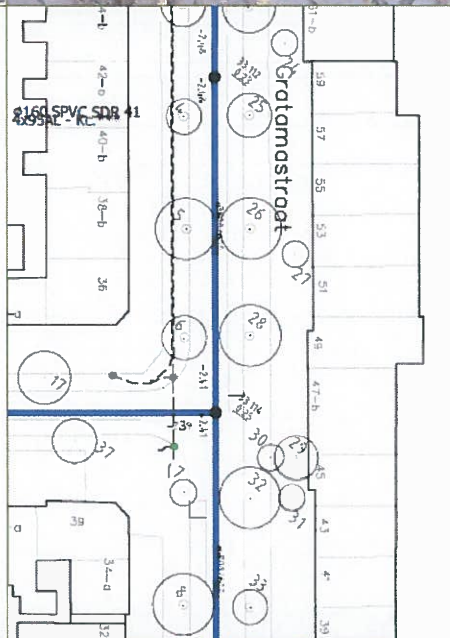
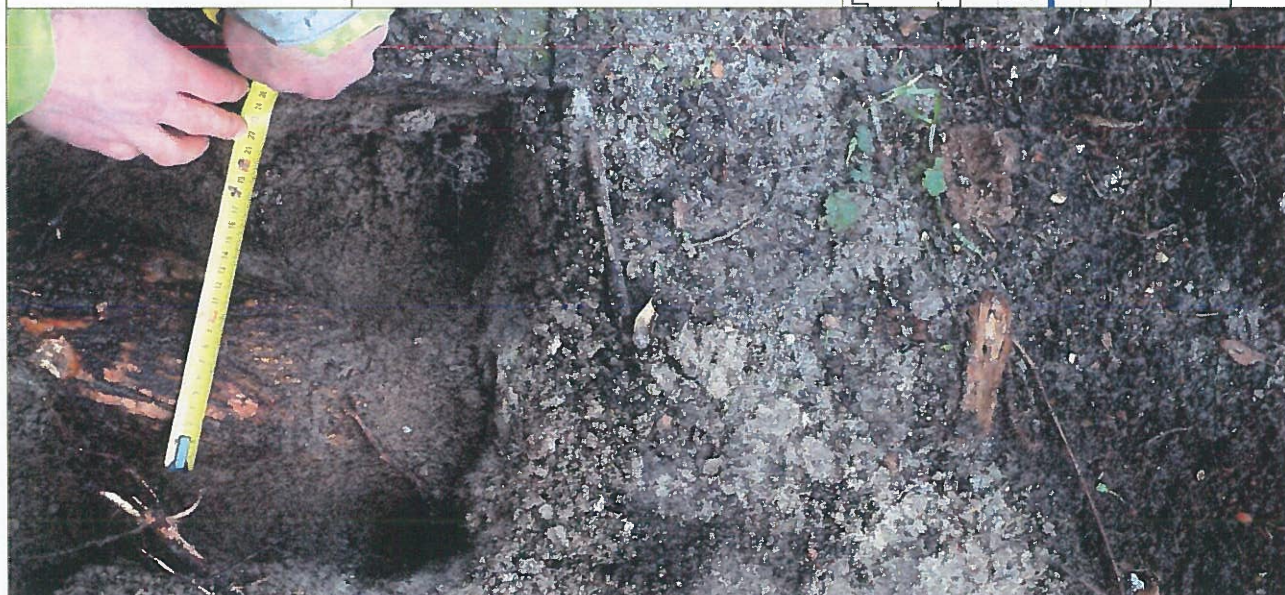
Gratemastraat: winterlinde

Het wegcunet bestaat uit sterk verdicht cunetzand op klei.

Kans op blijvende schade:

Bij graafwerkzaamheden in het voetpad (huisaansluitingen riool, elektriciteitsleidingen) en het terugplaatsen van de betonnen opsluitbanden.

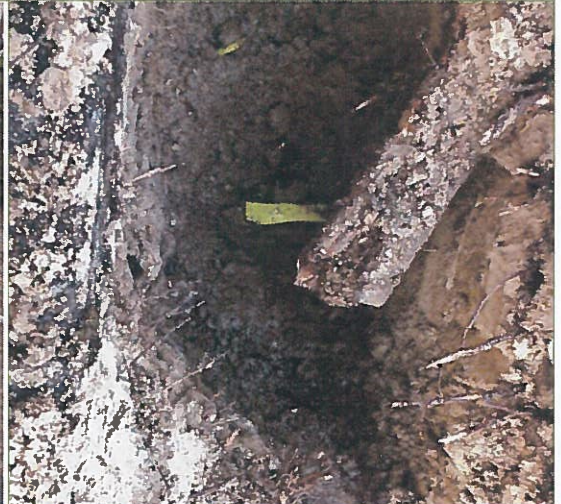
Heymanslaan: linde

De verhardingen zijn gefundeerd op een laag cunetzand, dat zeer sterk is verdicht. Onder het cunet bevindt zich klei.

Kans op blijvende schade:

Wortelschade is onvermijdelijk, omdat de stamvoeten van de bomen ten behoeve van huisaansluitingen voor het riool en de elektriciteitsleidingen ondergraven worden.

In het trottoir is de dichtheid aan kabels en leidingen groot. In beide profielkuilen is uitgebreide wortelschade waargenomen. De wortelschade is ook terug te vinden op foto's van de stobben van de lindes die bij de storm van oktober 2013 zijn omgewaaid.

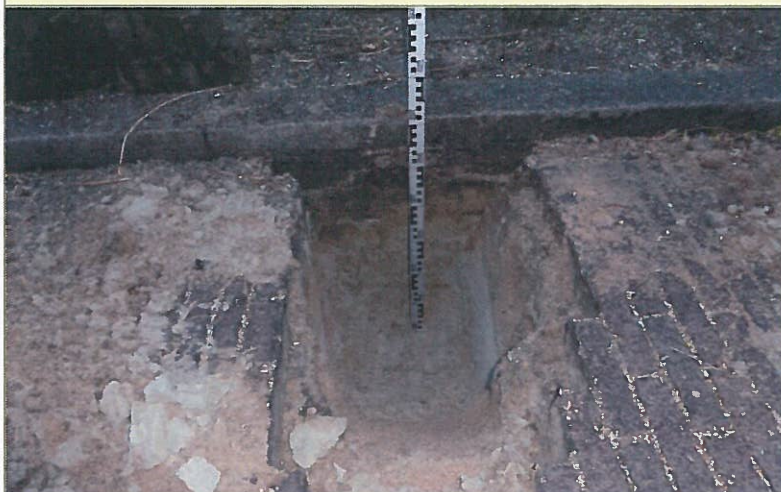
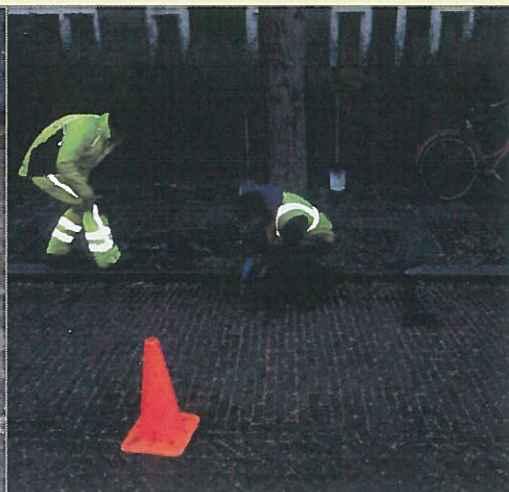
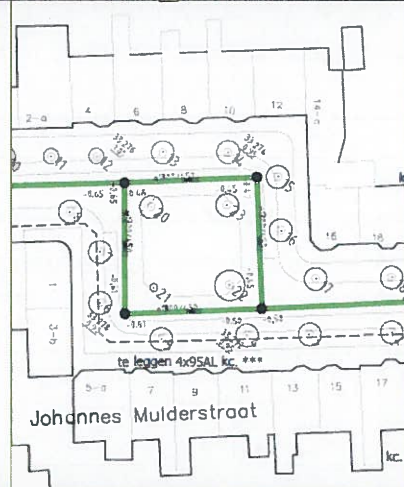
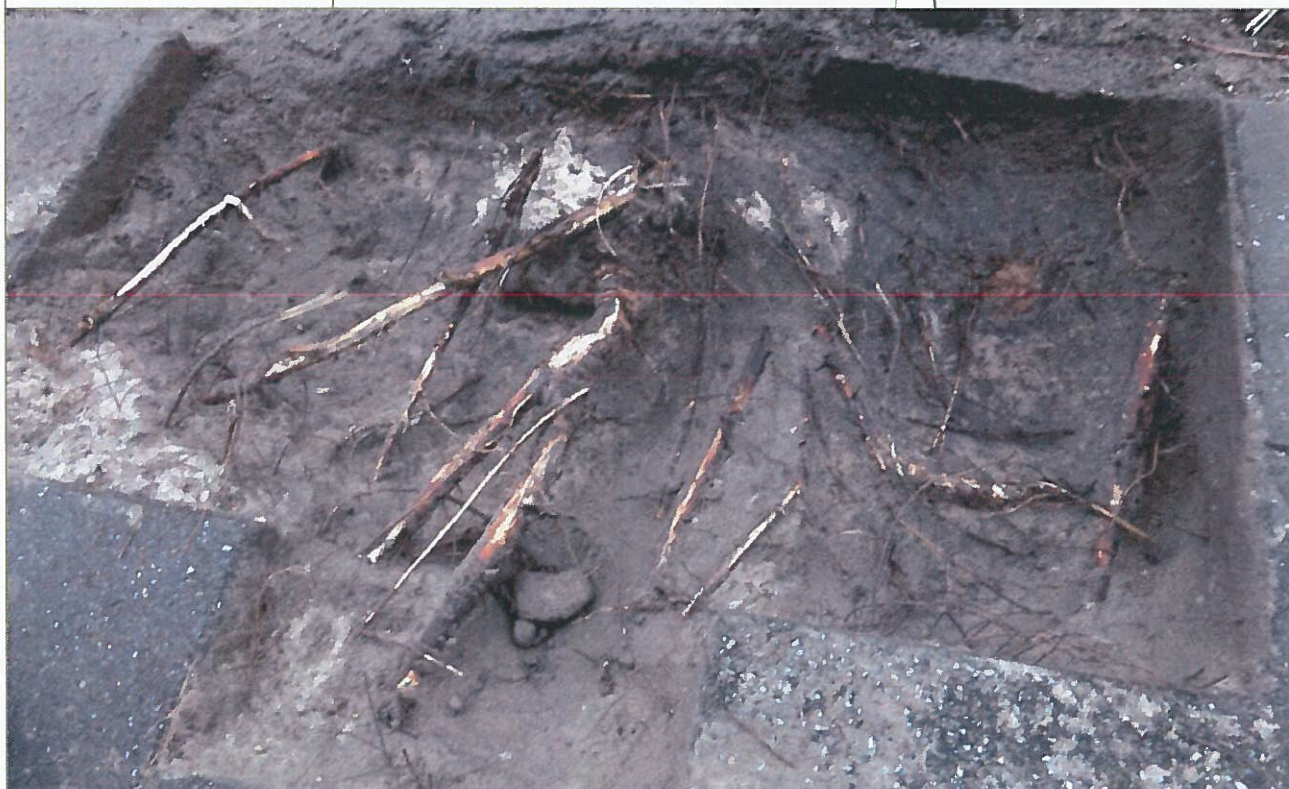
J. Mulderstraat: robinia

De fundatie bestaat uit sterk verdicht cunetzand op klei.

Kans op blijvende schade:

Bij graafwerkzaamheden in het voetpad (huisaansluitingen riool, elektriciteitsleidingen) en het terugplaatsen van de opsluitbanden.

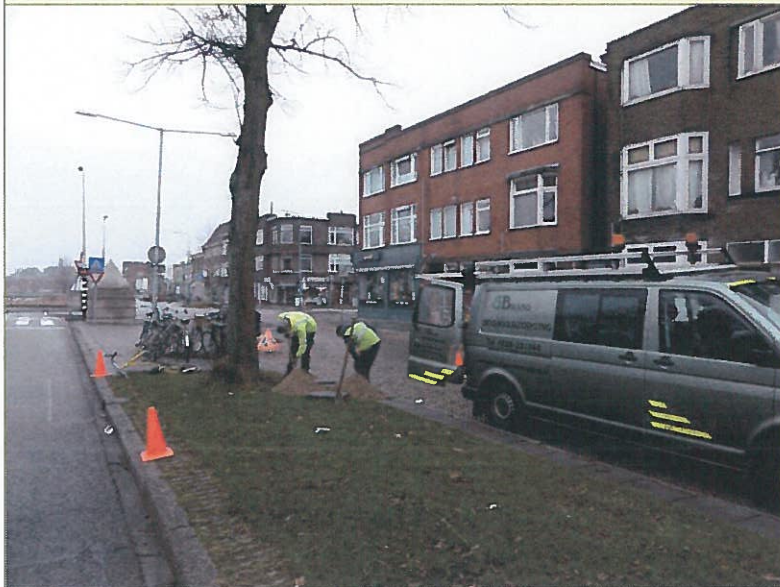
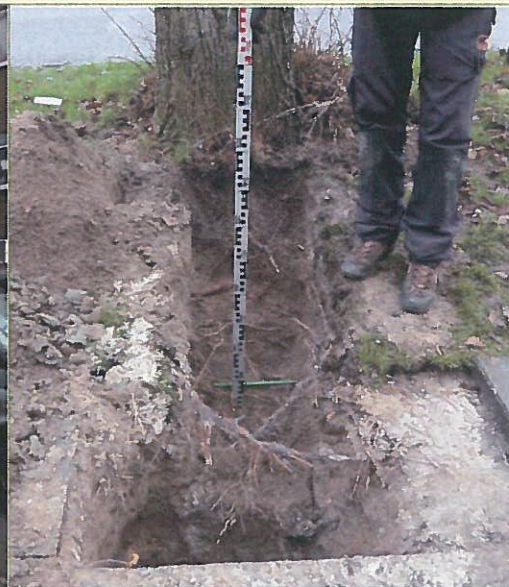
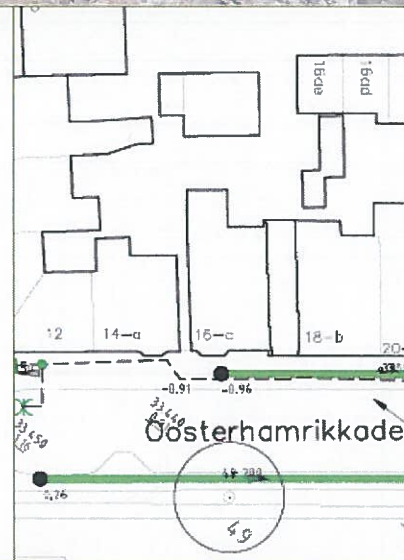
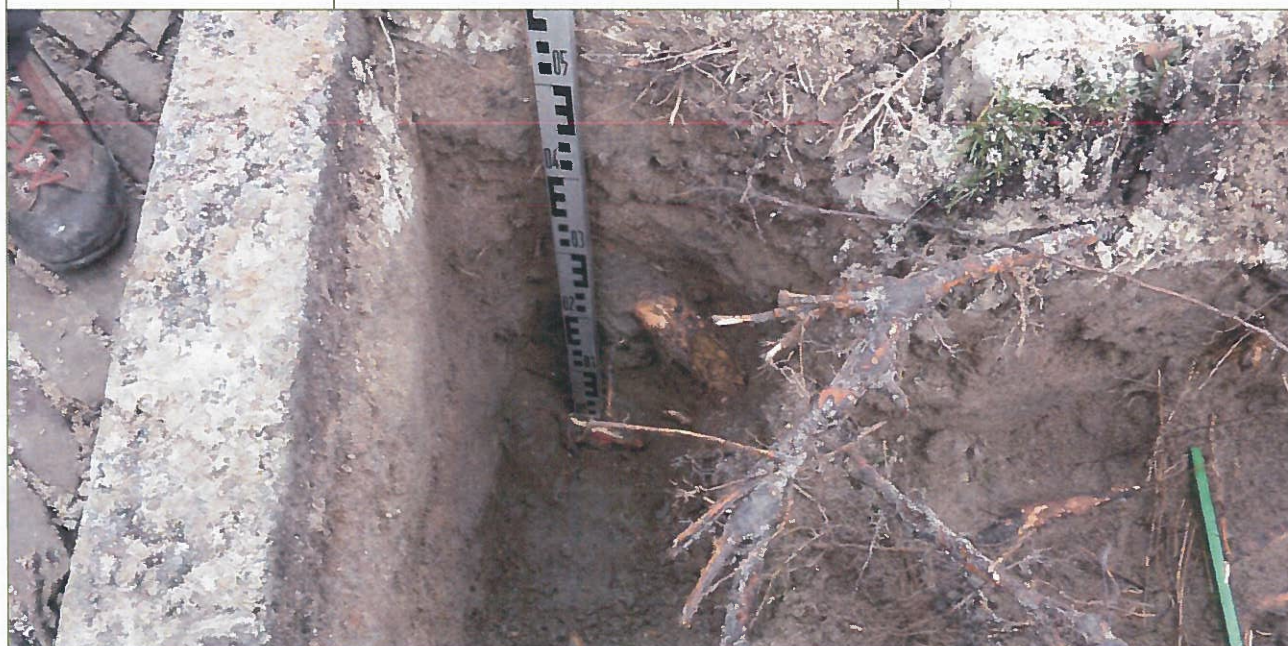
Oosterhamrikkade oost: zilverlinde

De fundatie bestaat uit sterk verdicht cunetzand op klei.

Kans op blijvende schade:

Bij alle graafwerk in de groenstrook, onder de tegelrij in de groenstrook en onder de betonnen opsluitbanden.

- Het verschuiven van de ligging van het nieuwe hoofdriool in het dwarsprofiel (oostelijk deel van de Oosterhamrikkade en de westzijde van het parkje aan de Oosterhamrikkade);
- Aandacht voor de positionering van de huisaansluitingen en de straatkolken op plekken waar de afstand tot de aanwezige bomen niet optimaal, dat wil zeggen, zo groot mogelijk is. Meestal is dat precies tussen twee bomen in. Dit geldt voor nagenoeg alle straten;

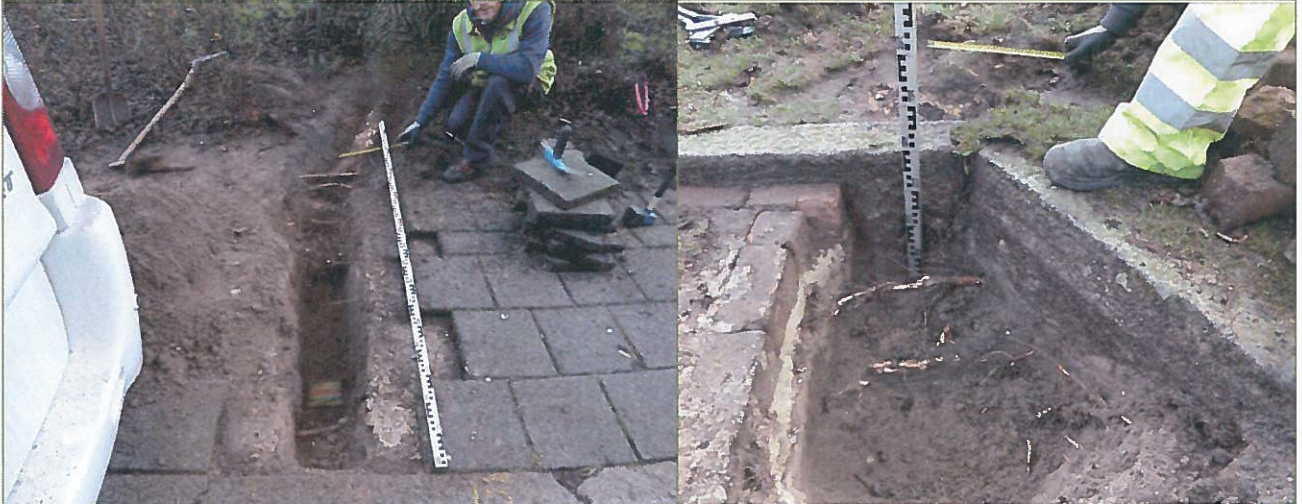
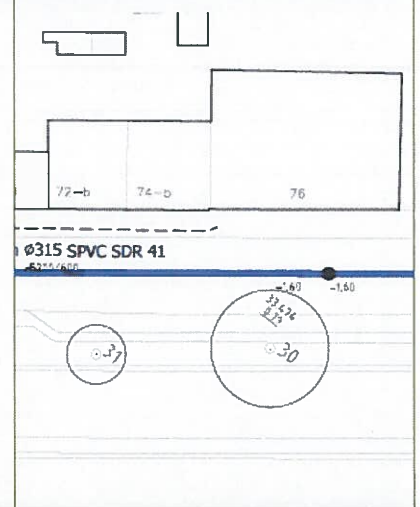
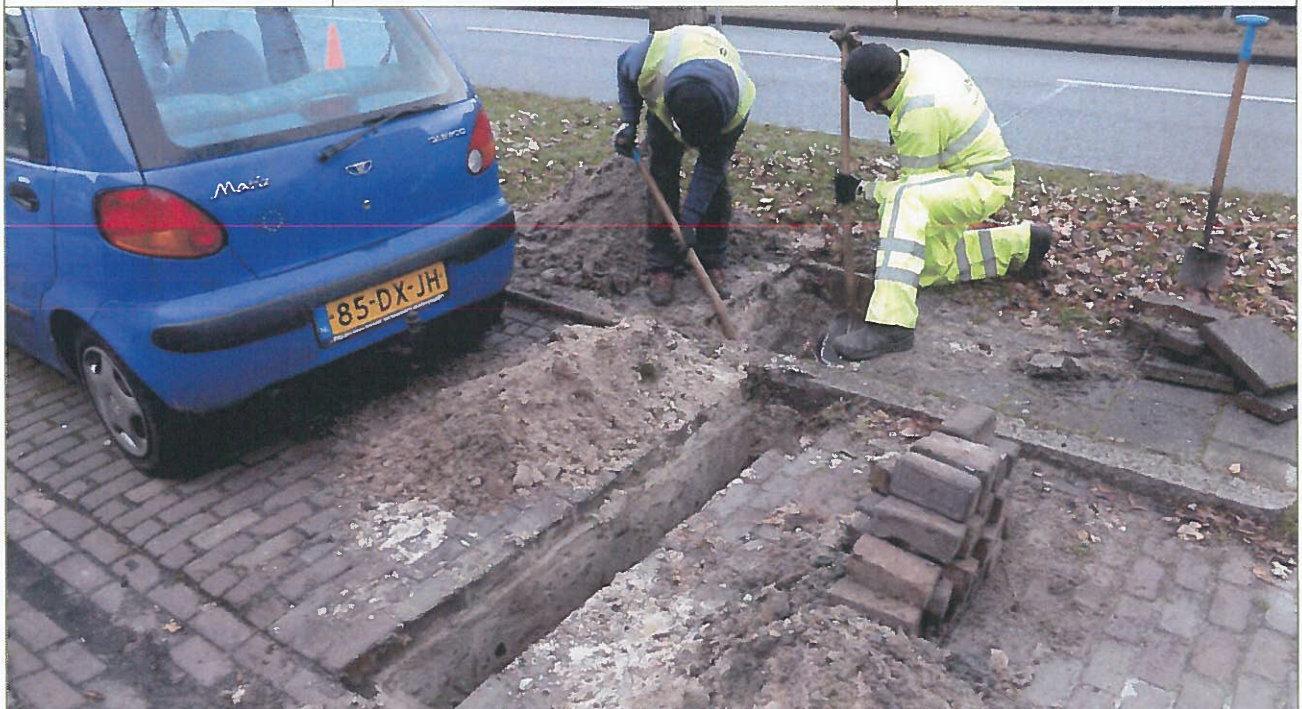
Oosterhamrikkade west: linde/iep

De fundatie bestaat uit sterk verdicht cunetzand op klei.

Kans op blijvende schade:

Bij alle graafwerk in de groenstrook, onder de tegelrij in de groenstrook, de betonnen opsluitbanden en de parkeervakken.

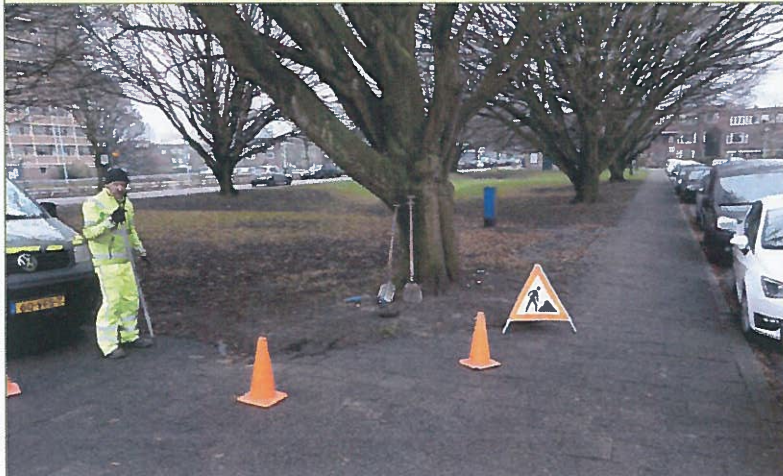
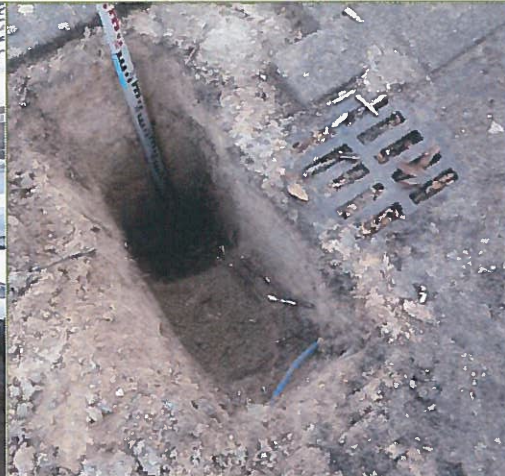
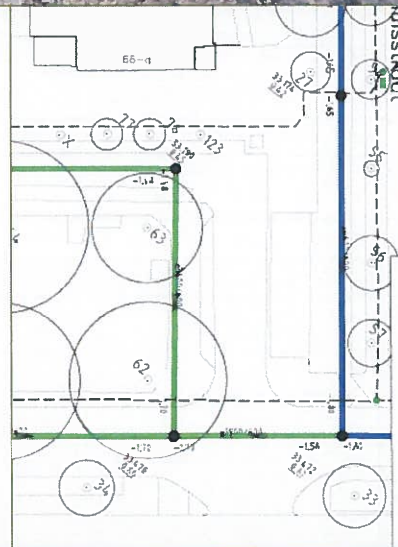
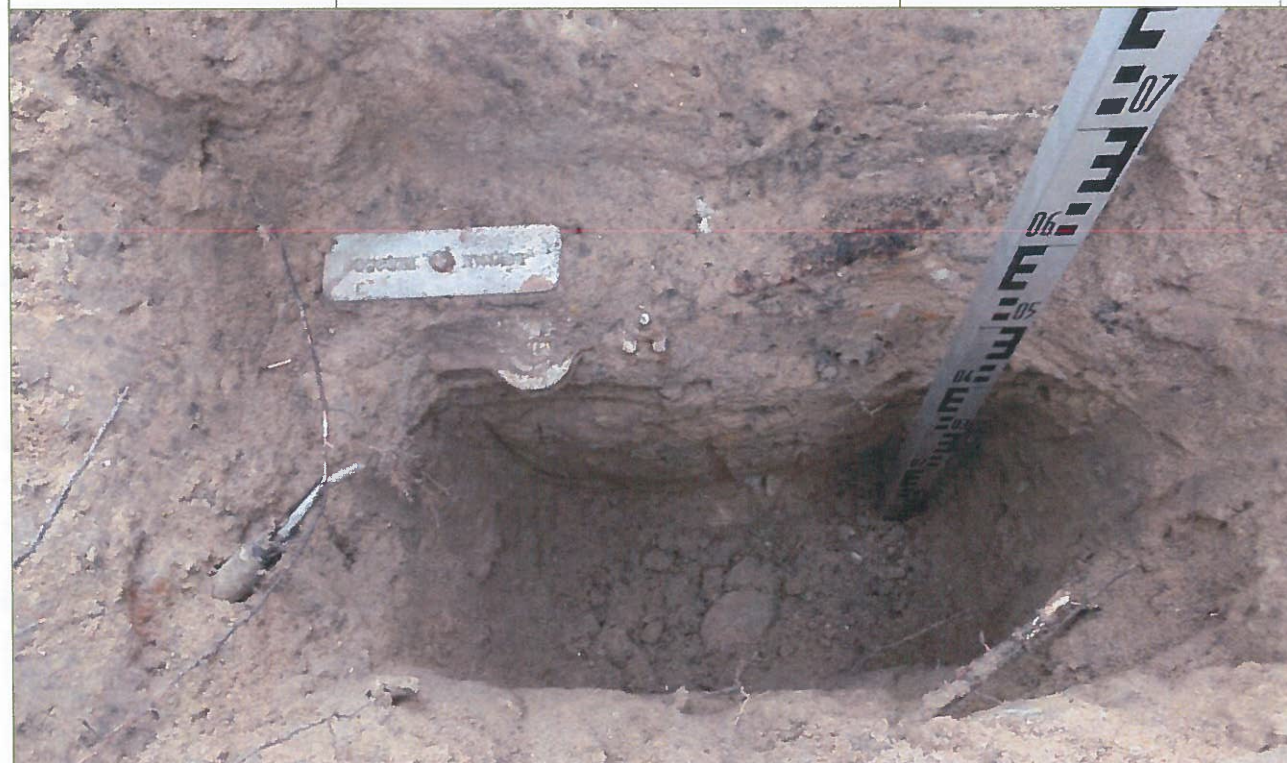
Oosterhamrikkade park: haagbeuk

De fundatie bestaat uit sterk verdicht cunetzand op klei.

Kans op blijvende schade:

Bij graafwerkzaamheden in het voetpad is er de kans op schade niet bijzonder groot. Buiten het voetpad is de kans op schade wel groot.

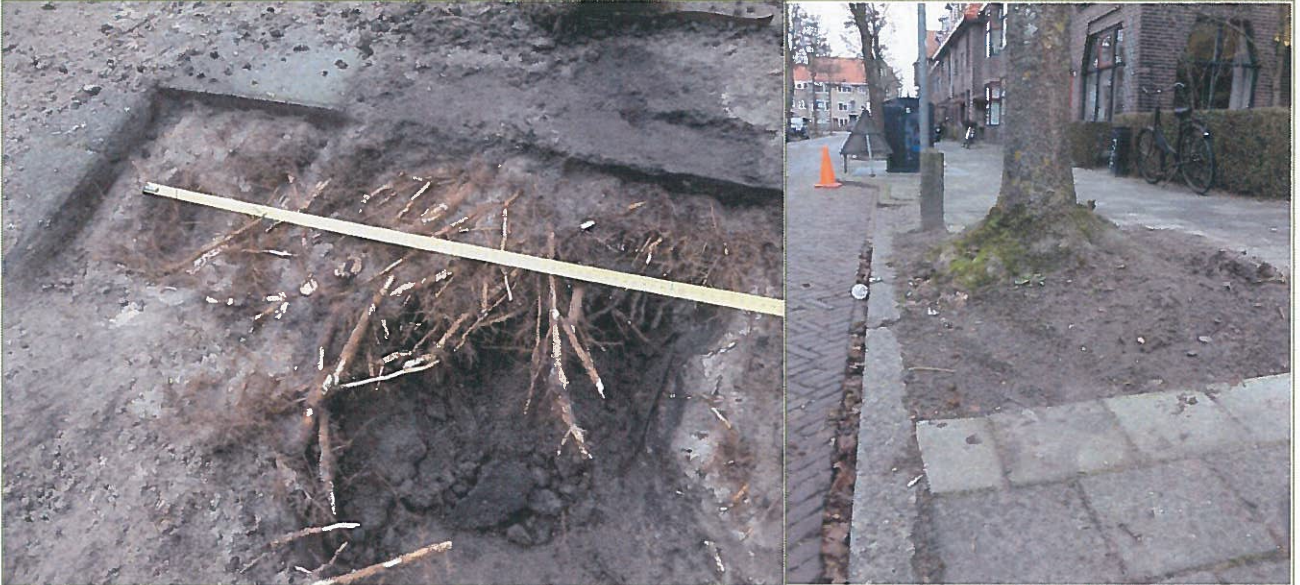
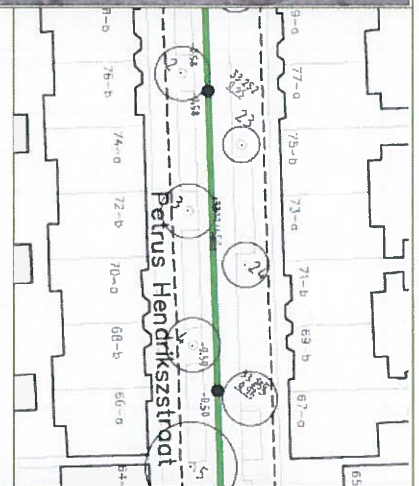
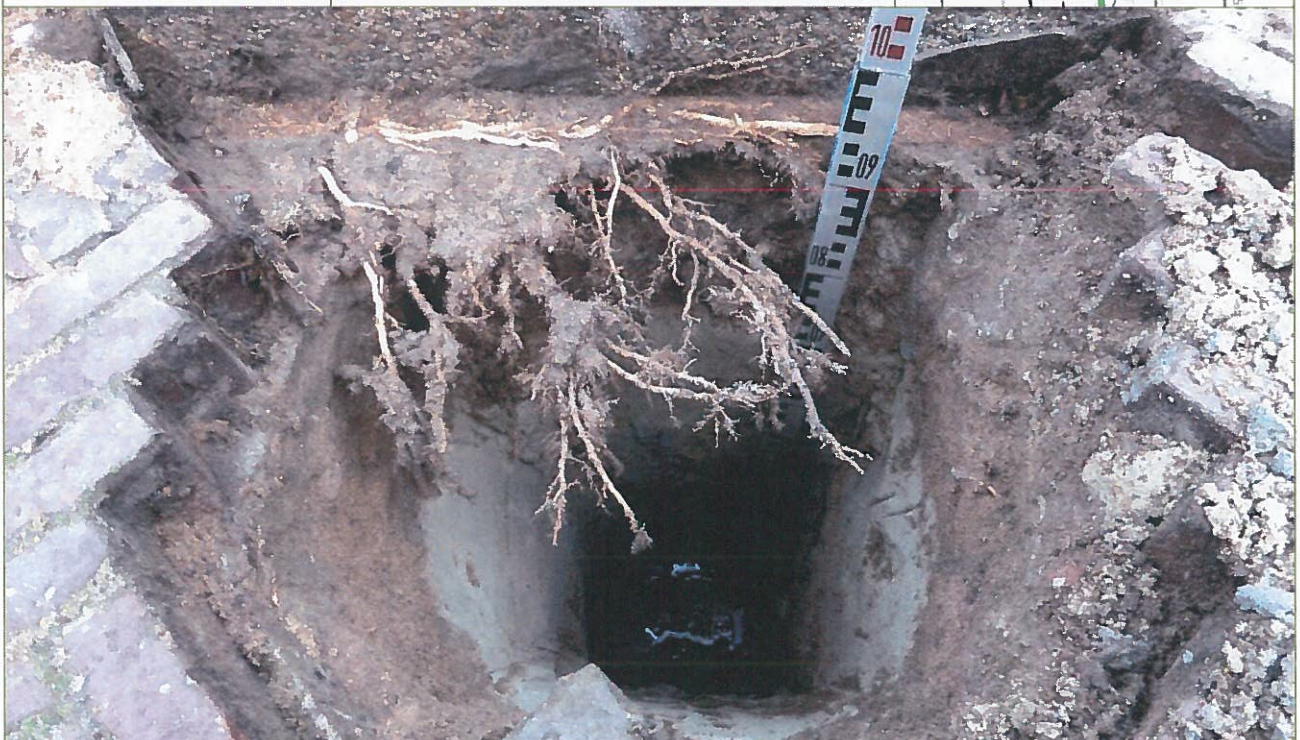
P. Hendrikszstraat: es

De fundatie bestaat uit sterk verdicht cunetzand op klei.

Kans op blijvende schade:

Bij graafwerkzaamheden in het voetpad (huisaansluitingen riool, elektriciteitsleidingen) en het terugplaatsen van de opsluitbanden.

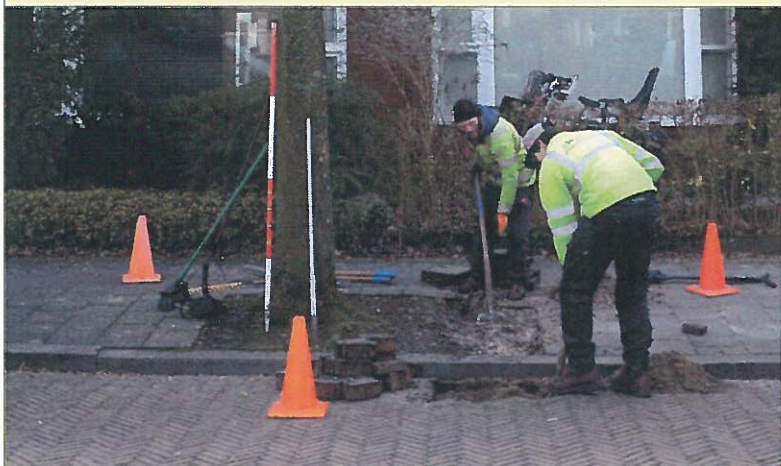
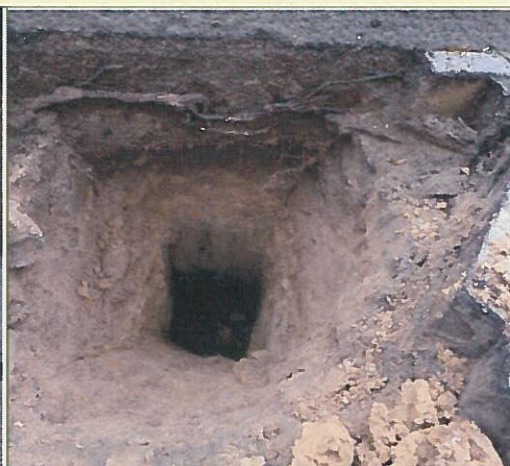
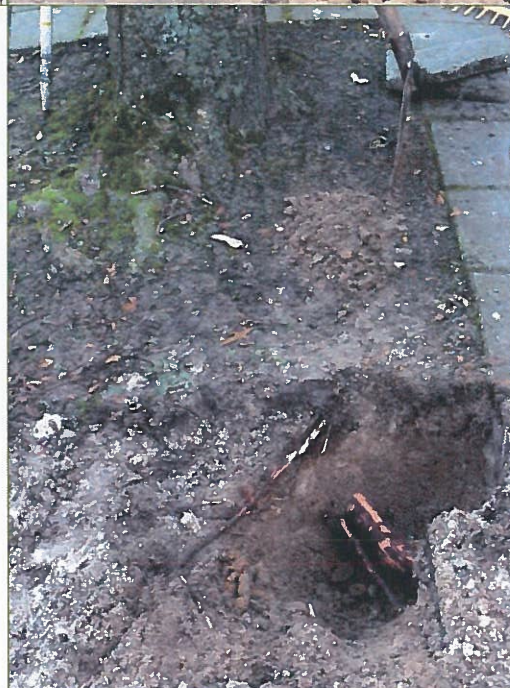
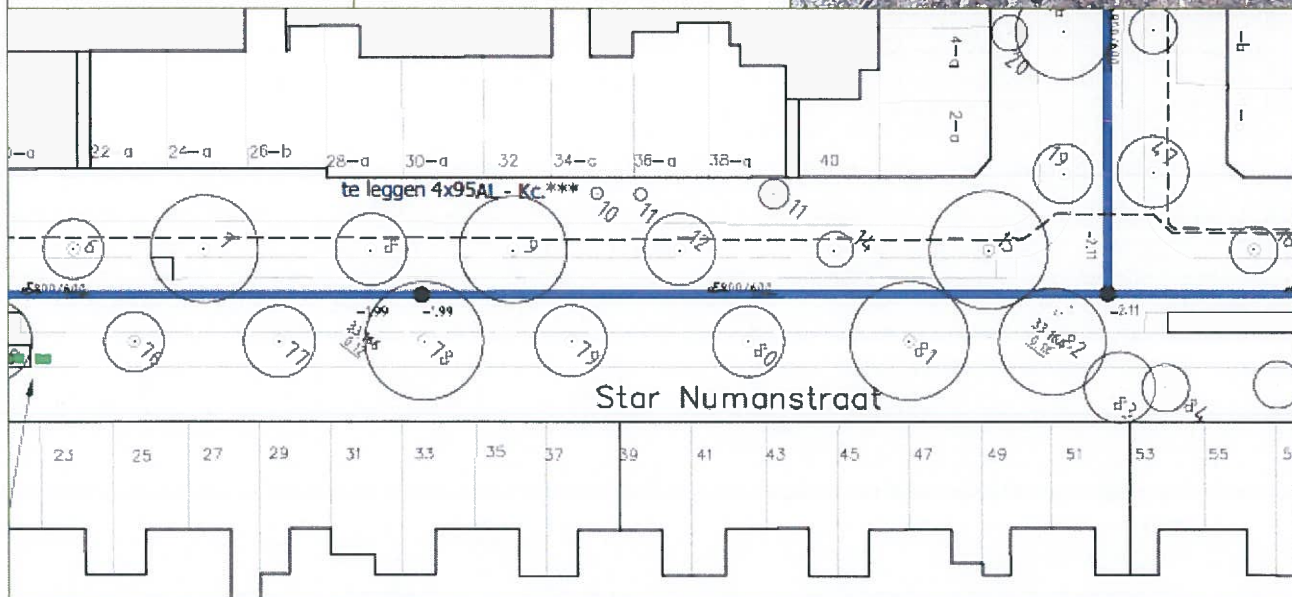
Star Numanstraat: esdoorn

De wegfundatie bestaat uit sterk verdicht cunetzand op klei. Het profiel is geroerd.

Kans op blijvende schade:

Bij graafwerkzaamheden in het voetpad (huisaanluitingen riool, elektriciteitsleidingen) en het terugplaatsen van de betonnen opsluitbanden.

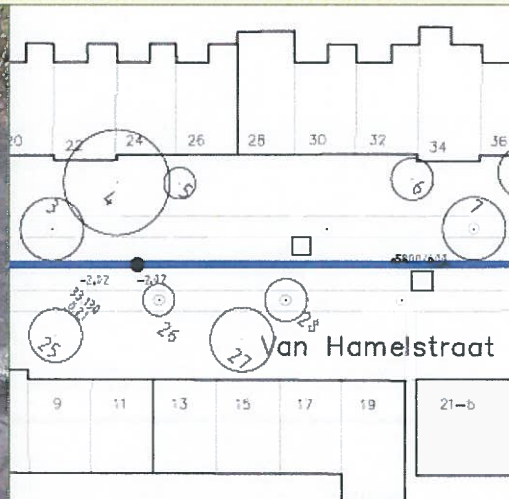
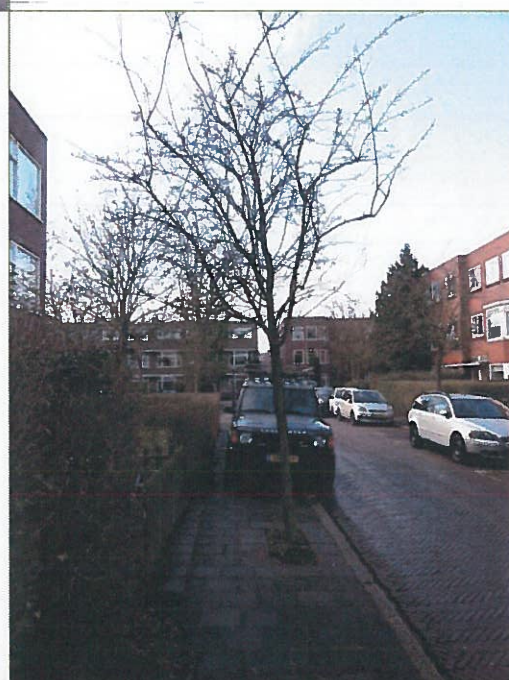
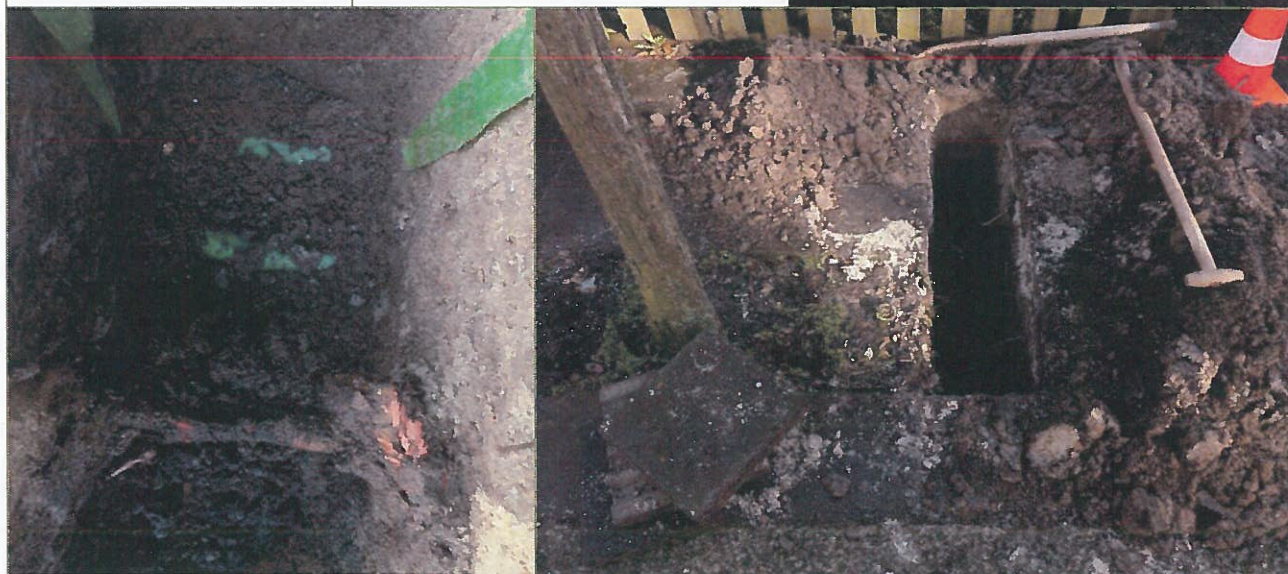
Van Hamelstraat: meidoorn

Een laag sterk verdicht cunetzand op klei. Bij een aantal bomen is het cunetzand vervangen door bomenzand.

Kans op blijvende schade:

Groot bij het doorsteken van de trottoirs in de nabijheid van bomen. Ook particuliere bomen in de tuinen kunnen schade oplopen.

- Aanpassen van de weginrichting. Dit wordt ter overweging aangereikt voor de **Van Hamelstraat** en **Van Swinderenstraat**. De in deze twee straten aanwezige bomen belemmeren het gebruik van het trottoir. Niet alleen omdat de bomen de doorgang blokkeren. De opdruk van verhardingselementen vormt ook een groot probleem. Bovendien verkeren lang niet alle bomen in een goede conditie. Er zijn gaten in de beplanting gevallen die vanwege de problematiek niet opnieuw zijn opgevuld. Daarom wordt aangeraden de werkzaamheden aan het riool aan te grijpen om de weg op een alternatieve wijze in te richten. Een mogelijke inrichting is een verspringende rij bomen/parkeervakken aan één zijde van de weg. De groeiplaatsinrichting kan dan goed worden gecombineerd met de parkeerstroken.

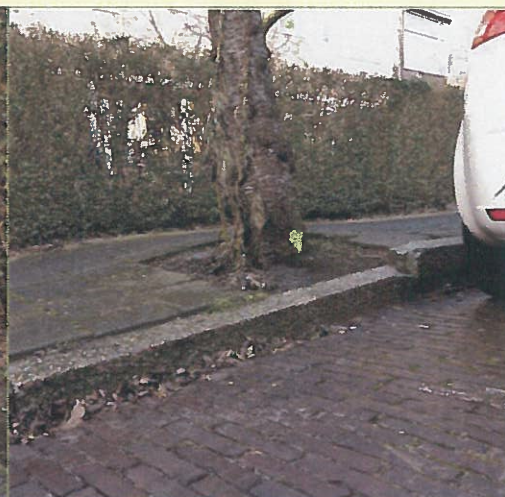
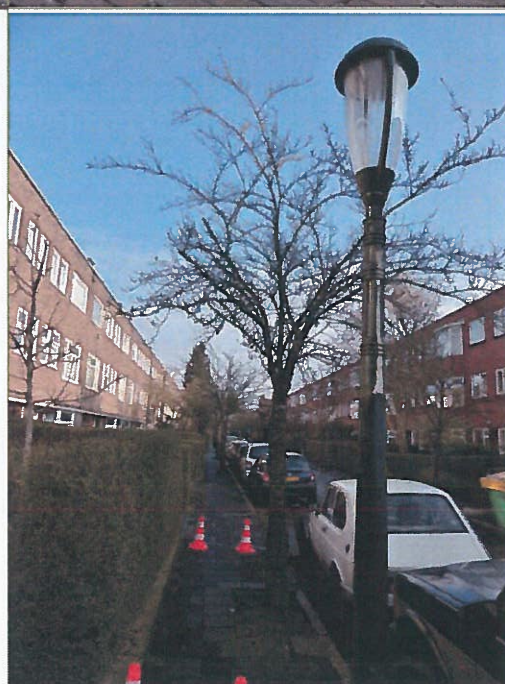
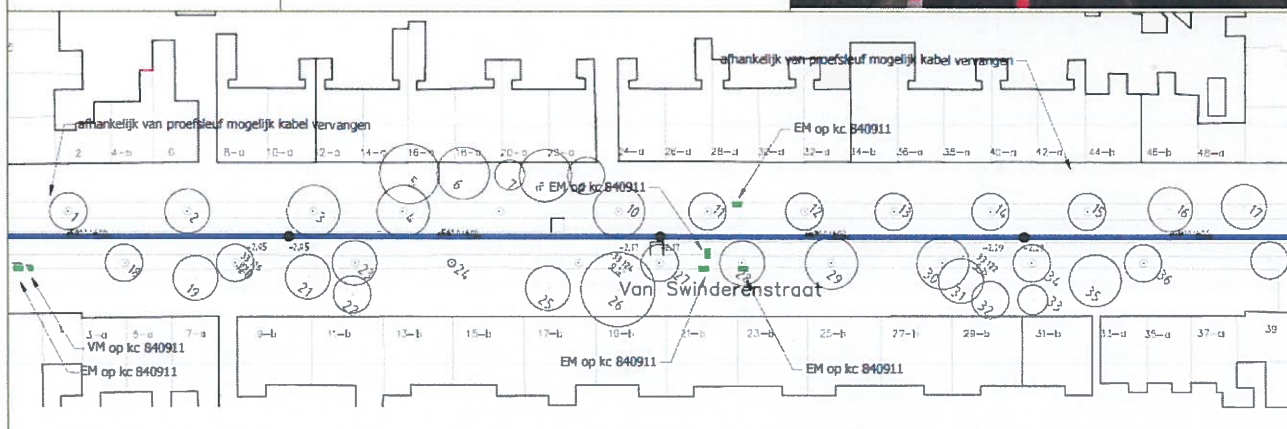
Van Swinderenstraat: sierkers

Een laag sterk verdicht cunetzand op klei. Bij een aantal bomen is het cunetzand vervangen door bomenzand.

Kans op blijvende schade:

Groot bij het doorsteken van de trottoirs in de nabijheid van bomen. Ook particuliere bomen kunnen schade aan de beworteling oplopen.
