Dudok aan het Diep

G706

Visie op de restauratie

Opdrachtgever: Gemeente Groningen

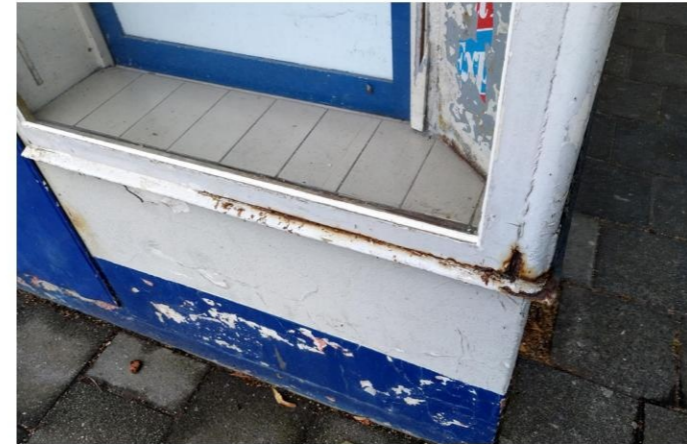
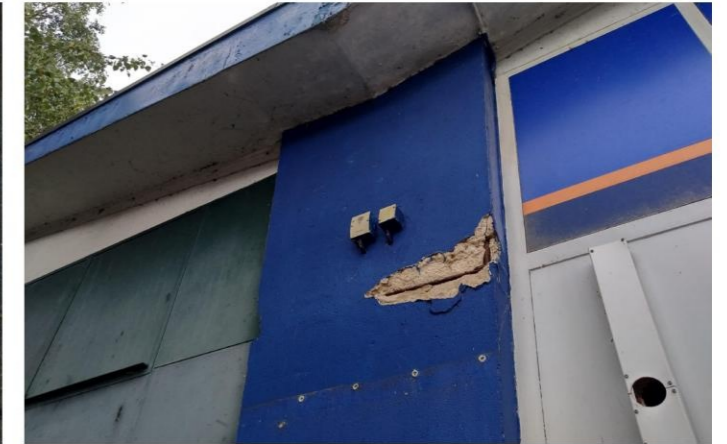
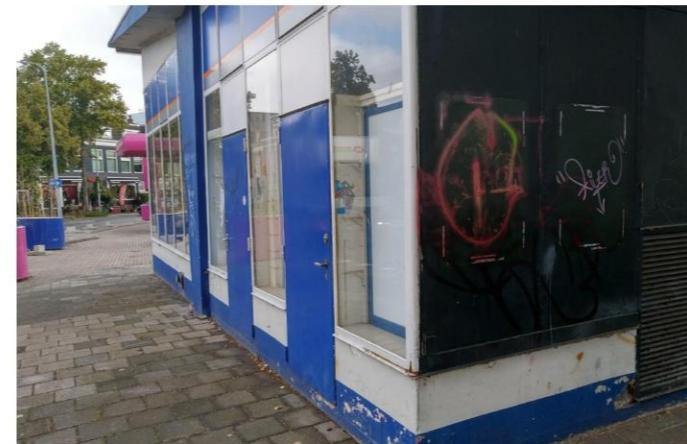
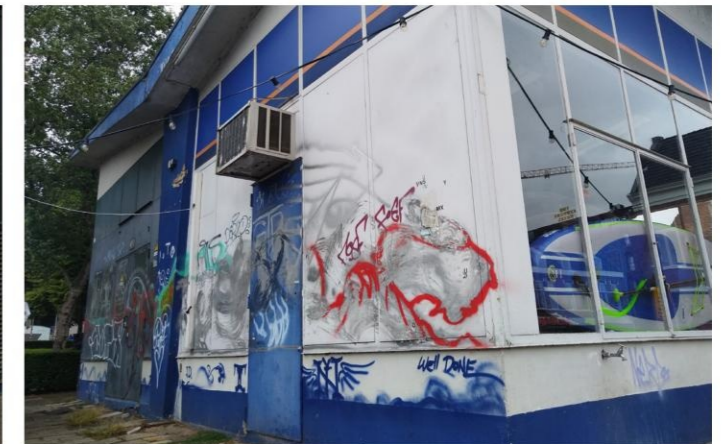
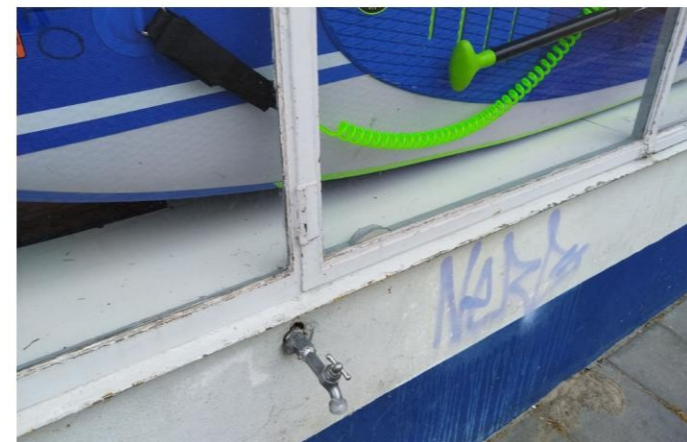
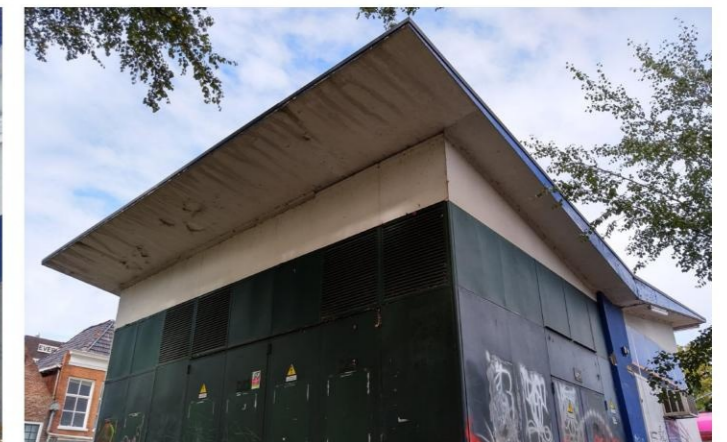
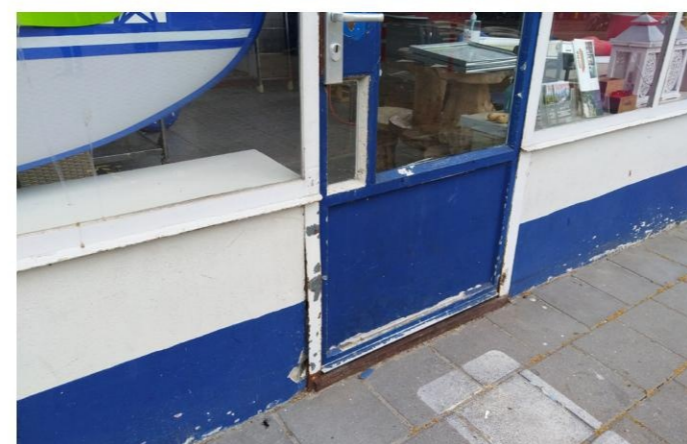
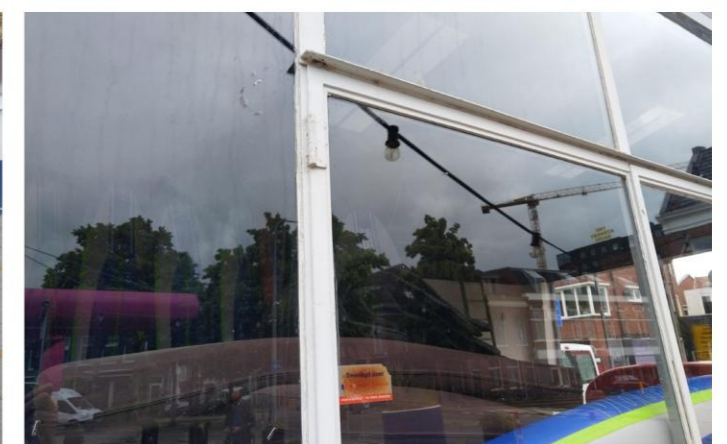
het glas is binnen hoofdruimte is plaatselijk roestig aan de buitenzijde. De binnenzijde van de bus is niet gecontroleerd. Er is geen lekkage geconstateerd. De bus zakt over de gehele lengte door en is nu ondersteund door een gemetselde steun.
