Onderwerp BEA Reitdiepplein tweede fase

Uitkomsten Bomen Effect Analyse (BEA) 22 oktober 2013

Rapport 12-997-v2

Doelstelling: Bomeneffectanalyse

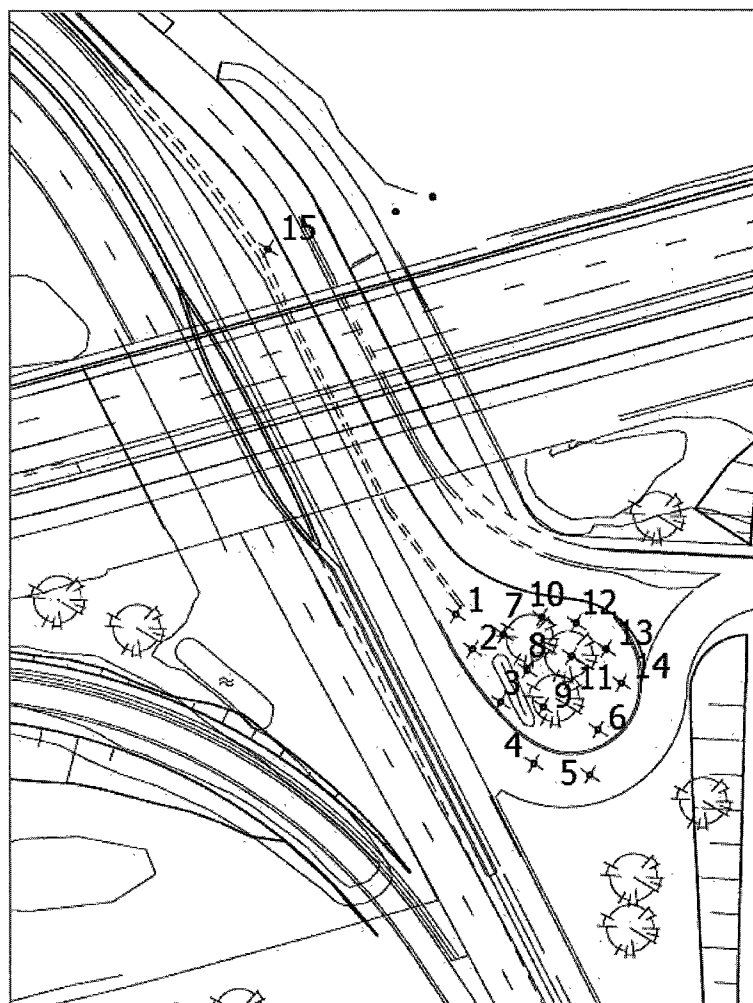
De asfaltverharding wordt verlegd en, langs de N370 (Westelijke Ringweg), verbreed voor de invoegstrook. De nieuwe invoegstrook wordt vlak langs de abeel (nr. 15) aangelegd. De groenstrook wordt daardoor veel smaller. Bij het aanbrengen van het nieuwe asfalt is ernstige wortelschade onvermijdelijk. Twee essen staan op een plek waar nieuw asfalt komt te liggen. Bij vier essen komt het asfalt op korte afstand van de stamvoeten, ruimschoots binnen de verticale kroonprojectie van de essen. De rest van de essen, 7 stuks, staat in principe ver genoeg van de werkzaamheden verwijderd om te worden gehandhaafd.

De provincie heeft aangegeven de groep essen als geheel te willen verwijderen en daarvoor in de plaats een nieuwe, kwalitatief hoogwaardige, beplantingstructuur aan te brengen.
