Onderwerp BEA fietspad Melisseweg-Windepad

Oostelijke Ringweg, Groningen
Bomeneffectanalyse Fietspad Meliseweg-Windepad

Rapport 12-993-IV

<u>Object:</u>	Diverse bomen
<u>Locatie:</u>	Fietspad Melisseweg-Windepad, Groningen
<u>Eigenaar:</u>	Gemeente Groningen Postbus 30026 9700 RM Groningen
<u>Opdrachtgever:</u>	Provincie Groningen Afdeling Wegenbouw Projectleider De heer B. Bouma Postbus 610 9700 AP Groningen
<u>Opname:</u>	8 juni 2012 / 7 mei 2013
<u>Doelstelling:</u>	Bomeneffectanalyse
<u>Groenbalans:</u>	+2
<u>Aantal pagina's:</u>	14
<u>Status:</u>	Concept

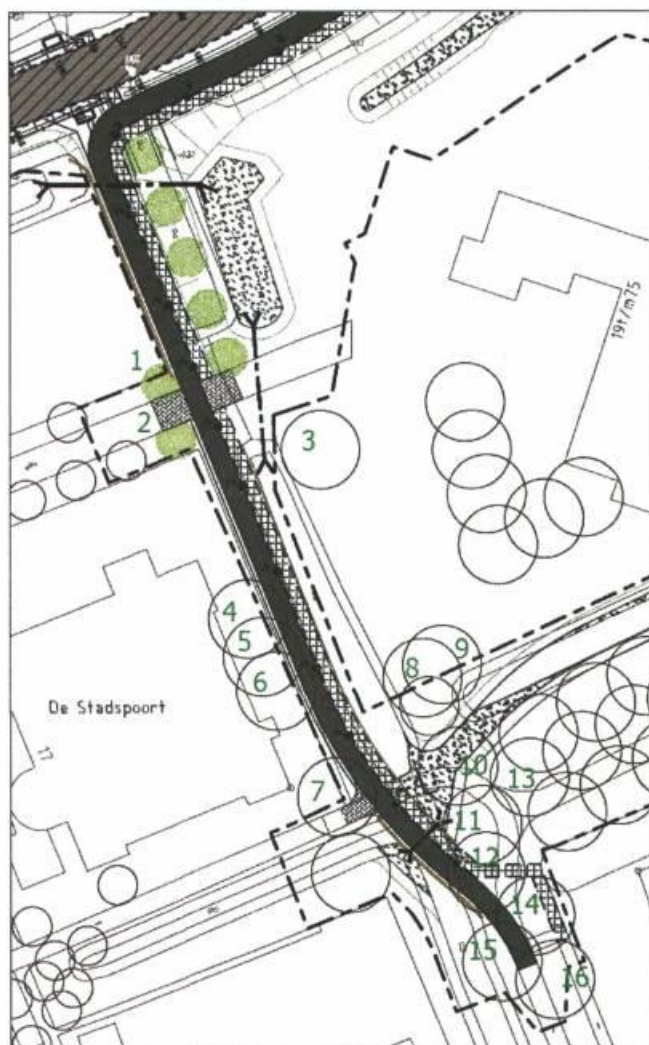
De elzen nr. 4, 5 en 6, 14, 15 en 16, linde nr. 7 en essen nr. 8 $\frac{1}{m}$ 12 lopen ook een grote kans dat wortels ernstig beschadigd raken. Bij linde nr.7 en es nr.12 is het wortelverlies zo groot, dat de bomen niet kunnen worden gehandhaafd. Es nr.10 staat midden in de nieuwe loop van de sloot. In de onderstaande tabel is aangegeven hoeveel bomen zouden moeten wijken voor de werkzaamheden.

Langs het nieuwe fietspad is weinig ruimte beschikbaar voor compensatie, behalve langs het gedeelte dat aansluit op het fietspad langs de Kardingeweg. Hier worden vijf nieuwe bomen aangeplant. Nieuwe aanplant is groen ingekleurd.

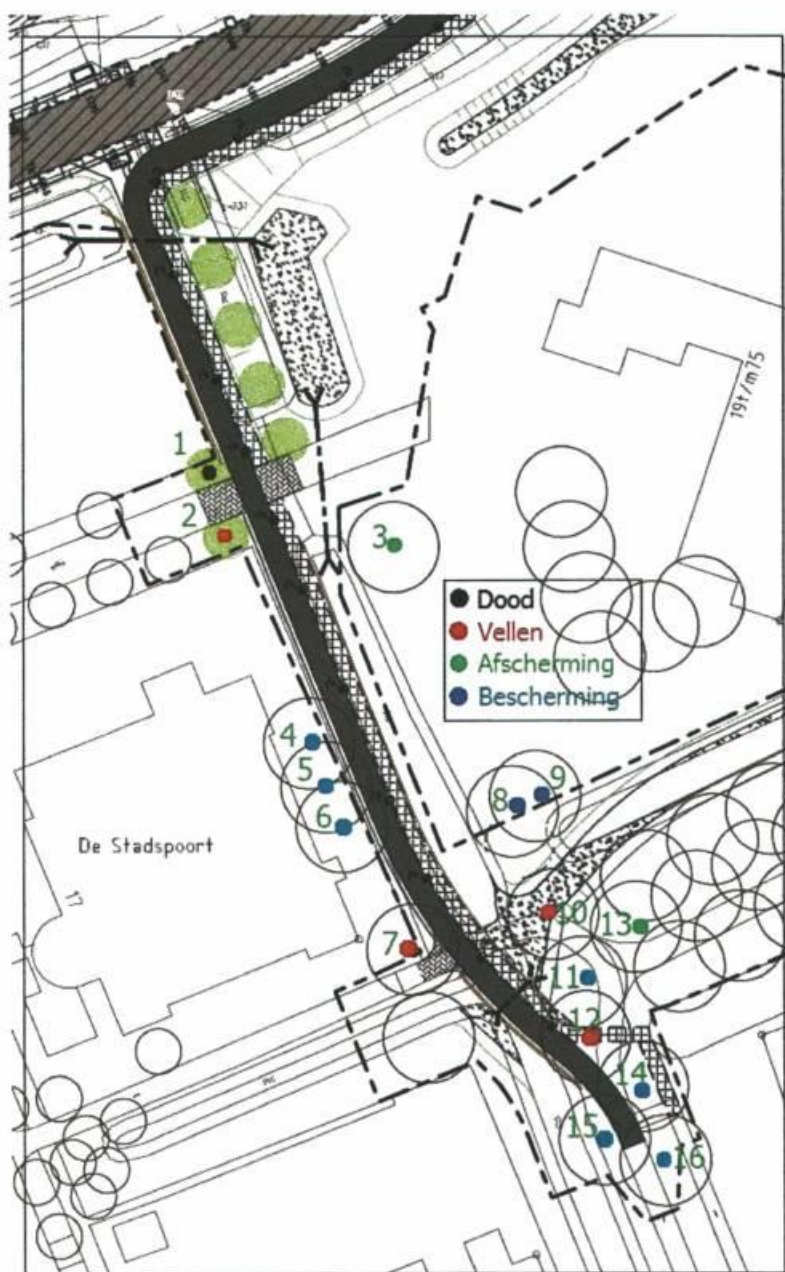
De bomen op het schoolterrein zullen bij de aanleg van het nieuwe fietspad wortelschade oplopen. Het nieuwe pad loopt aan twee zijden langs de linde nr.7 (vellen). Instandhouding van deze linde is niet mogelijk zonder het plan ingrijpend aan te passen. Daarom wordt deze boom verwijderd. De elzen nr.4, 5 en 6 bij de fietsenstaling hebben een oppervlakkig wortelpakket, dat niet gemakkelijk kan worden ontzien. De schade aan het wortelstelsel kan met de nodige zorg wel beperkt worden gehouden. Daarom wordt aangeraden deze bomen te laten staan, wortels aan de rand van het werk zorgvuldig af te zetten en voorzieningen te treffen om te voorkomen dat wortels opnieuw onder het fietspad en het trottoir groeien (bescherming).

Twee essen nabij de aansluiting op het Windepad, nr. 10 en 12 moeten wijken voor de sloot en het fietspad (vellen). De overige bomen langs het Windepad worden gehandhaafd (bescherming).
