ROEZ/ PM
Peter Wind
Bomeneffectanalyse Oostelijke Ringweg, Kardinge

Oostelijke Ringweg, Groningen

Bomeneffectanalyse Kardingse

Danphe BV
Rapport 11-848
13 september 2012

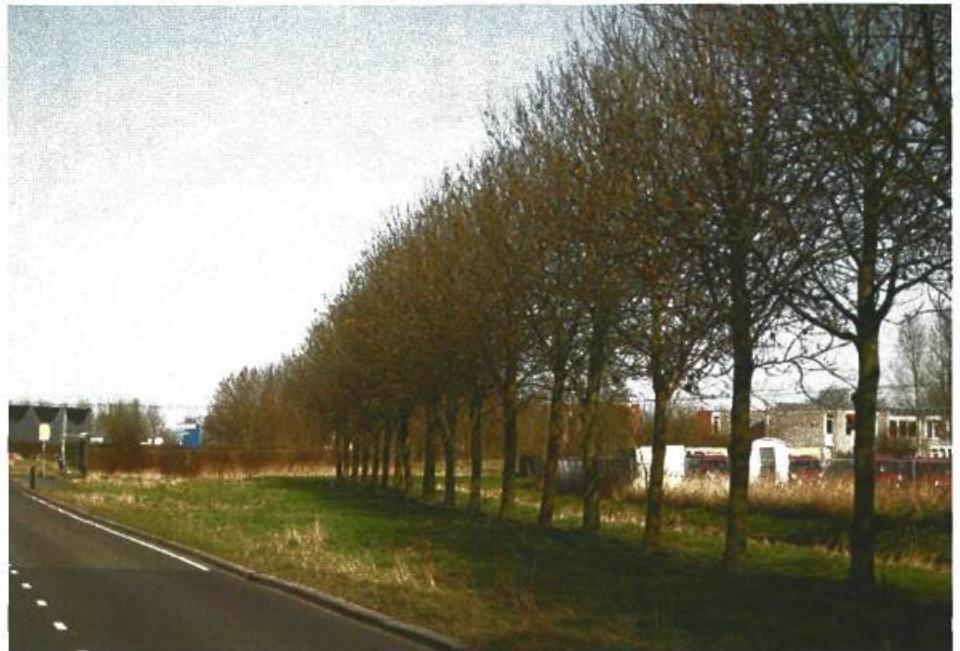
*Langs de busbaan –
Oosterhamrik-laan, staat een
aaneengesloten rij essen.*

Uit de inrichtingsplannen blijkt dat 44 van de 91 bomen verdwijnen. 47 bomen kunnen worden gehandhaafd. De meeste bomen die moeten worden verwijderd zijn essen uit de rij langs de busbaan. De busbaan schuift op richting de rij, waardoor de busbaan te dicht bij de bomen komt en de bomen ernstige wortelschade op zullen lopen (foto's blad 8). In het Groenplan zijn ruim 43 nieuwe fruitbomen ingetekend. Deze bomen worden meest groepsgewijs aangeplant. De essen langs de busbaan worden vervangen. In verband met het optreden van de essentaksterfte is het niet verstandig om dezelfde soort aan te planten.

Het mag duidelijk zijn dat een hekwerk niet toereikend is om de rij essen langs de busbaan een volwaardige bescherming te geven. Bij dit kruispunt geldt dat overigens voor een groot aantal bomen, omdat de meeste te handhaven bomen in de nabijheid van bestaande en toekomstige verhardingen staan. Deze bomen lopen een grote kans tijdens de uitvoering van de werkzaamheden schade op te lopen, met name in het wortelbereik. Duurzame instandhouding is mogelijk, onder meer door de werkzaamheden in de nabijheid (lees: onder) die bomen in samenwerking met een boomdeskundige uit te voeren. Daarbij bestaat dan de mogelijkheid de schade zo gering mogelijk te houden. Een extra aandachtspunt vormt het grondverzet bij bomen die op taluds (viaducten) zijn opgegroeid. Om te voorkomen dat er bomen onherstelbare wortelschade oplopen, zal het noodzakelijk zijn de niveaoverschillen deels intact te laten. In het werk zal moeten worden vastgesteld voor welke bomen dat opgaat en in welke mate.

De enige overgebleven linde voor Kardinge kan eenvoudig worden verplant. Er zijn ook 8 essen uit de rij langs de busbaan aangemerkt voor verplanting. De reden is niet precies bekend. Wel is duidelijk dat de busbaan tot dicht bij de bomenrij verlegd wordt. Ernstige wortelschade valt te verwachten, ook in het geval de bomen tijdens het werk in depot worden geplaatst en later langs de busbaan moeten worden terug geplant.
