Onderwerp Bouw zorgcomplex Canadalaan – Boom Effect Analyse

Rapport 15-1185

Object: Gemeentelijke boombepanting

Locatie: Canadalaan 10, Groningen

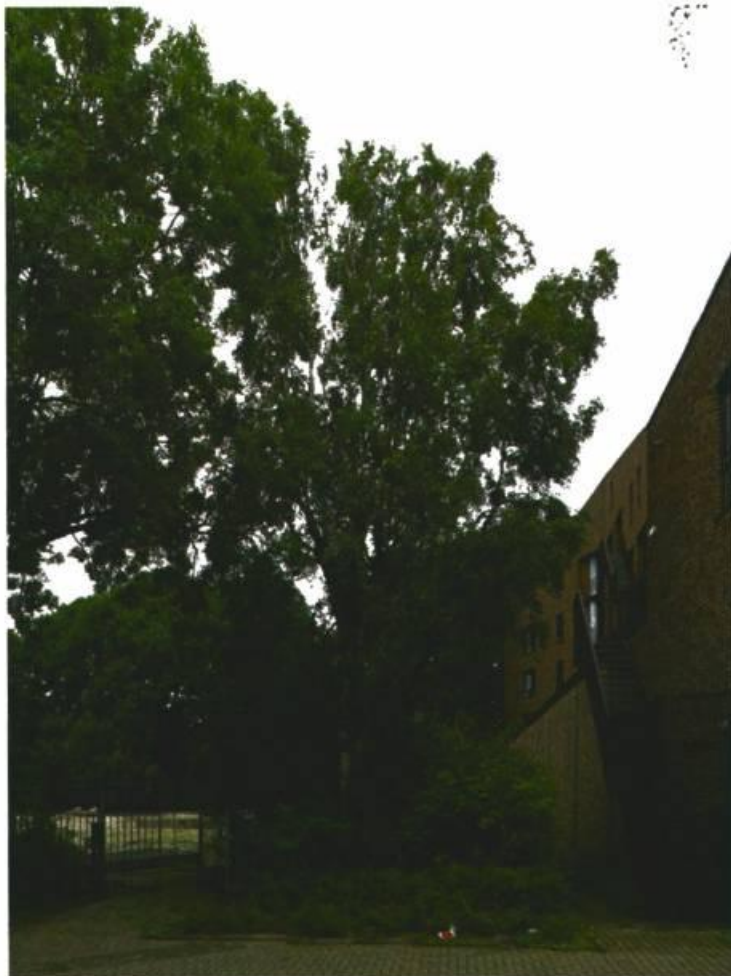
Er zijn in totaal 15 bomen opgenomen. Alle bomen zijn waardevol (stamdoorsnede op borsthoogte . 20cm). 1 boom, de particuliere berk is potentieel monumentaal (> 35 jaar oud). De overige bomen krijgen door hun ouderdom van ca. 60 jaar het predikaat monumentaal. Boom nr.15, een suikeressdoorn, valt af vanwege een beperkte toekomstverwachting door een schimmelaantasting.

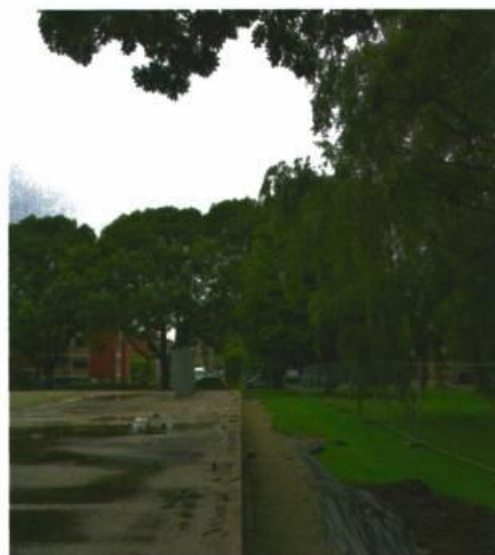
Veldesdoorn nr.7 en de **berken nr.8 en 9** staan in het gazon van het park langs de Hoornsedijk. Alle drie de bomen staan voldoende ver van het bouwterrein verwijderd om gevrijwaard te kunnen blijven van schade.

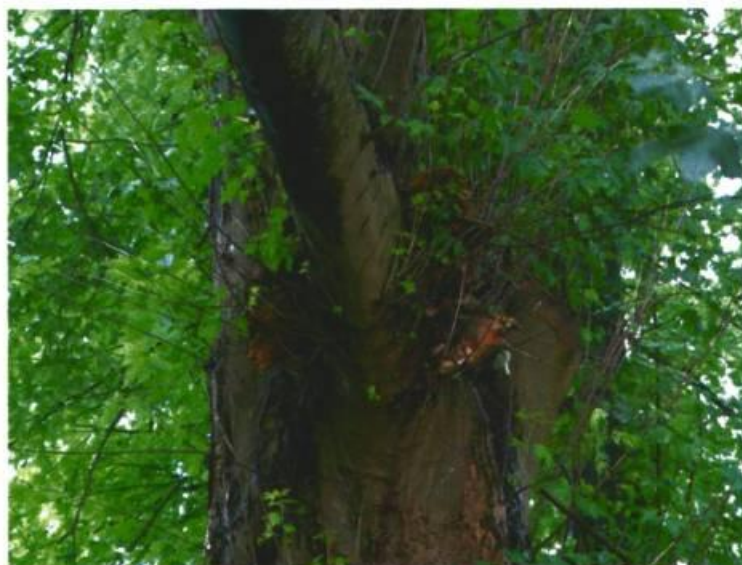
Suikeredoorn nr.15 is de enige boom met een beperkt toekomstperspectief. Deze boom is aangetast door de parasitaire, houtrot verzakende schimmel zadelzwam (*Polyporus squamosa*). Deze agressieve schimmel heeft vrij spel. Suikeredoorn is een pioniersoort, die niet beschikt over een effectieve natuurlijke afweer.

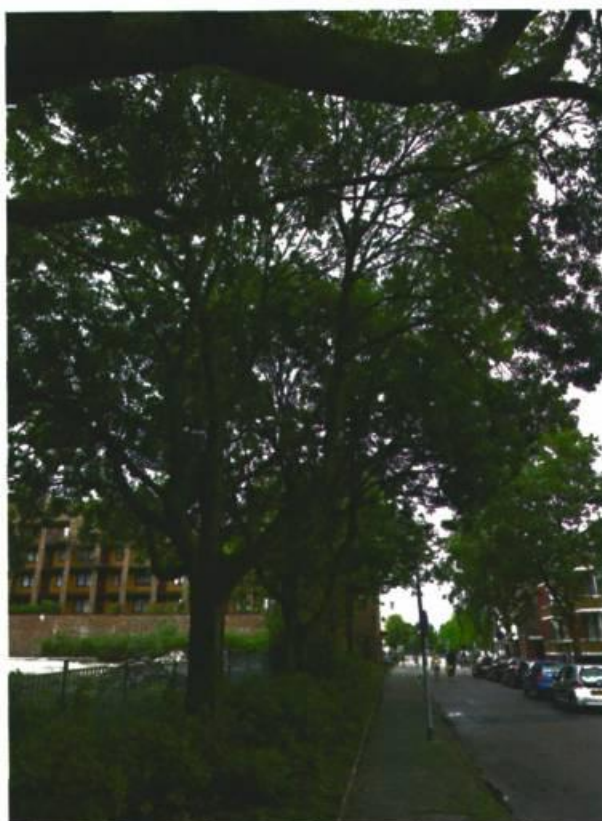
Er kan ook worden ingespeeld op de verminderde conditie van de **essen nr.2 en 3** en de schade die bomen al hebben opgelopen. Een optie is het vervangen van deze twee essen. Met de ruimte die daardoor beschikbaar komt wordt het bouwterrein goed toegankelijk. Na de werkzaamheden wordt de groeiplaats gereconstrueerd, voordat er weer nieuwe bomen worden aangeplant. Ook moet het ontwerp van de inrichting worden aangepast. De definitieve toegang tot het perceel zal tussen de vervangers van de essen nr.2 en 3 moeten komen te liggen. De kabels en leidingen van de nutsvoorzieningen komen onder de inrit te liggen, in plaats van tussen de essen nr.3 en 4.

In de nieuwe situatie wordt **es nr.13** voor een groot gedeelte aan het oog onttrokken door het zorgcomplex. Daarom wordt voorgesteld deze boom te vellen. De overige bomen in de beplanting zorgen ervoor dat het beplantingsbeeld vanaf de Hoornsedijk niet wordt aangetast.
