Onderwerp Energy Academy Europe – Boom Effect Analyse

Bomen Effect Analyse

Rijksuniversiteit Groningen
'Zernike Complex'

Rapportnummer: RA201414

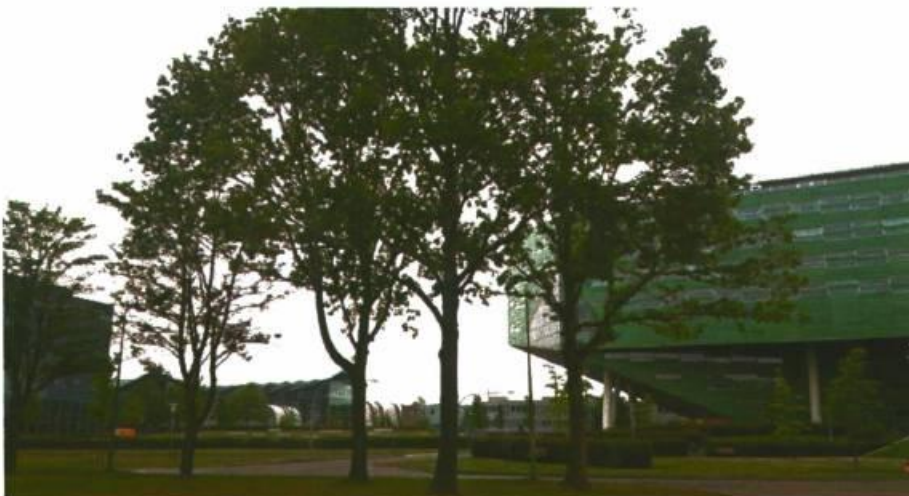
Afbeelding 2: beeld van een aantal bomen op de toekomstige bouwlocatie

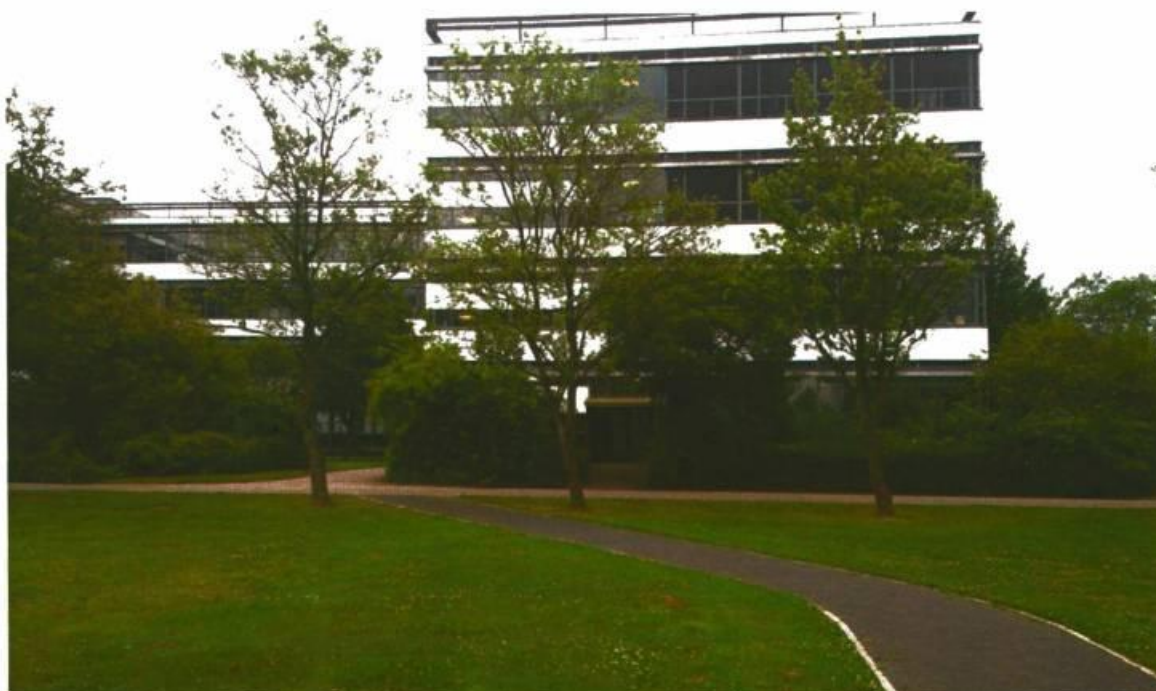
Afbeelding 3: beeld van een aantal bomen (zuidzijde van de toekomstige bouwlocatie)

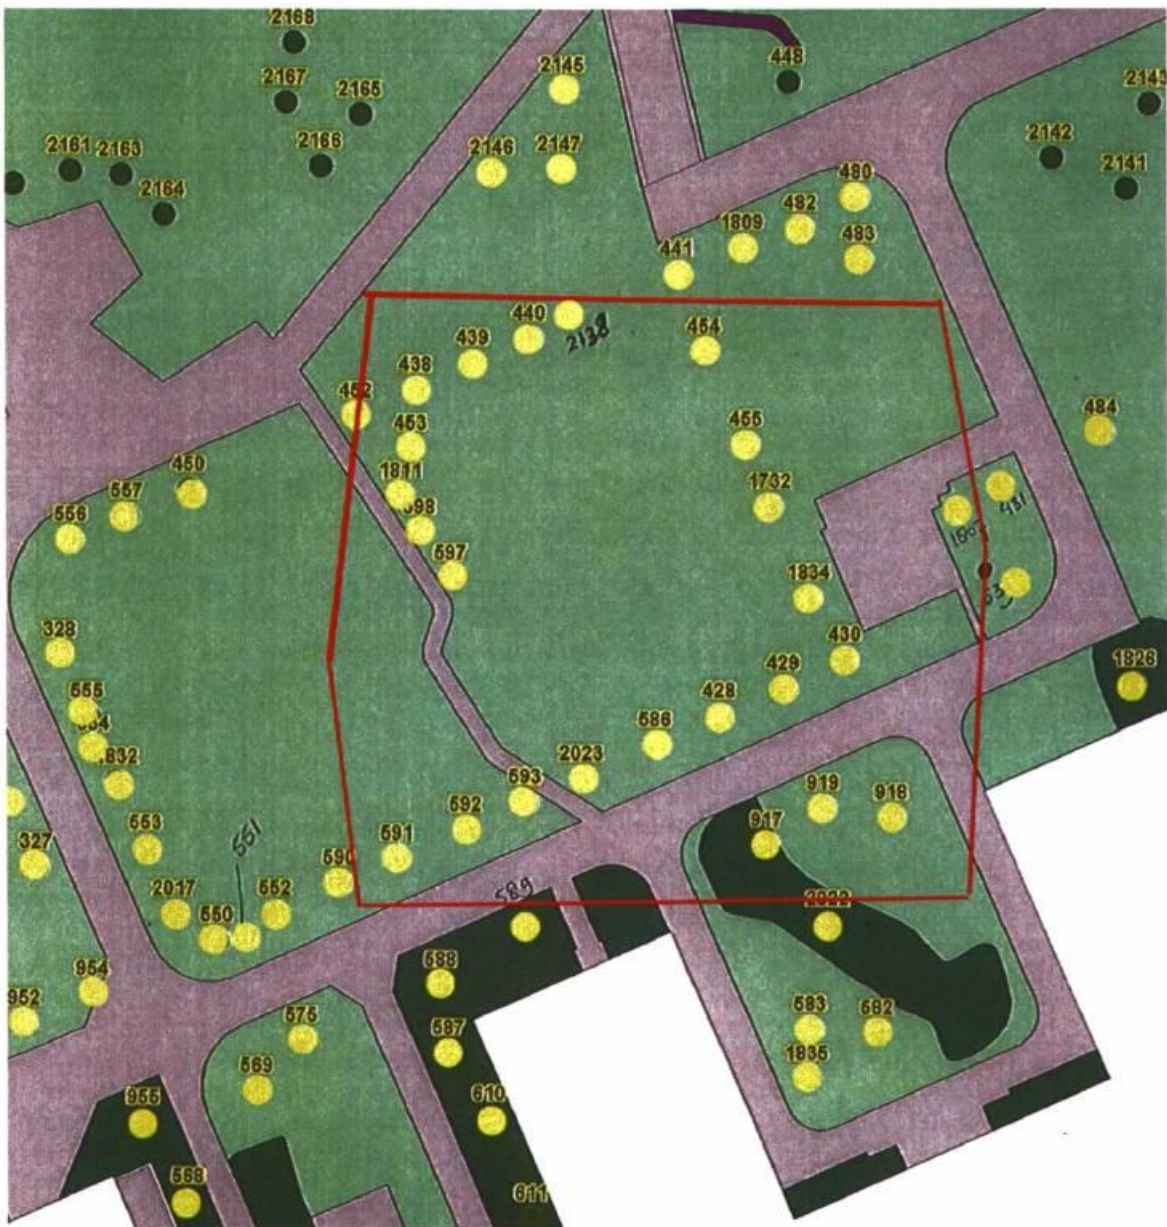
In deze fase van het plan zijn de inpasbaarheid van de bomen en de randvoorwaarden voor duurzaam behoud leidend voor het verdere ontwerptraject. Na herziening van de bouwlocatie, is er aan de Nijenborgh een onderzoek gedaan naar de te verwachten effecten van de voorgenomen bouw op het aanwezige bomenbestand. Op afbeelding 4 is inzichtelijk gemaakt waar de bomen staan ten opzichte van (de footprint van) het voorgenomen gebouw.

Afbeelding 4: situering bomen (geel) en footprint toekomstige bebouwing (rood)

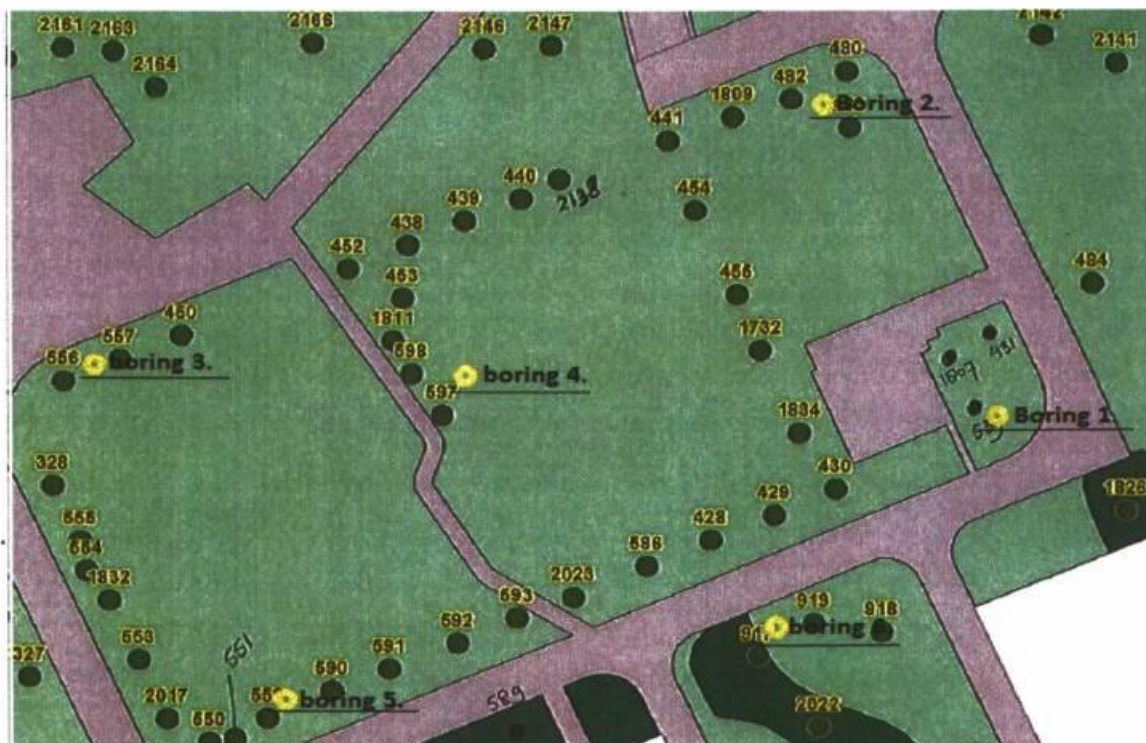
Afbeelding 5: locaties grondboringen

Om de kwaliteit van bodem en groeiplaats te definiëren, zijn er op zes locaties grondboringen uitgevoerd. De boringen zijn uitgevoerd om inzicht te krijgen in de heersende groeiplaatsomstandigheden, op afbeelding 5 is aangegeven waar de boringen zijn gelokaliseerd.

De bovenste 20 cm is momenteel zeer compact en bestaat voornamelijk uit opgebrachte grond (klei en humeus zand). De laag die daarop volgt bestaat uit kleilig zand met een lichtgrijze kleur, in deze laag zijn roestverschijnselen waarneembaar (pseudogley). Roestvlekken kunnen duiden op een fluctuerende (schijn)grondwaterstand of de aanwezigheid van een storende laag. Deze laag bevindt zich tot ca. 60 cm – mv. Daaronder bevindt zich tot ca. 95 cm diepte een kleilaag met een donkergrijze kleur. Onder laatst genoemde laag is blauwgrijze zware klei aangetroffen.

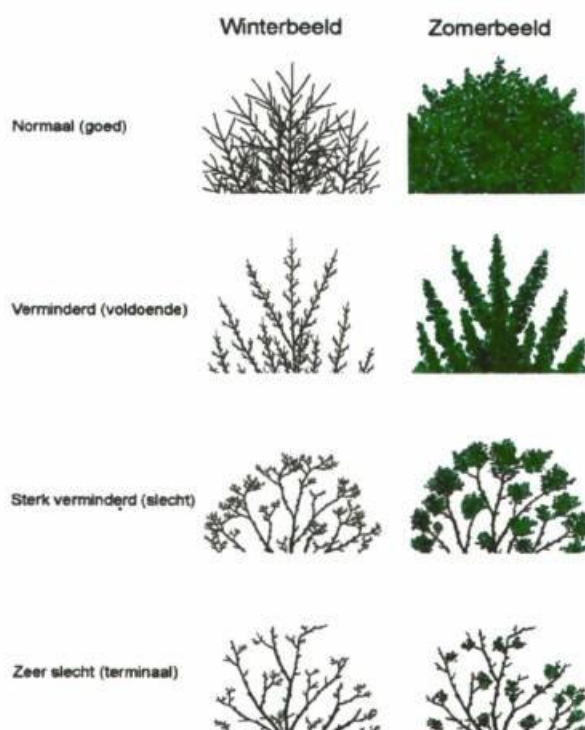
Ongeveer een derde van de beoordeelde bomen beschikt over een normale conditie, de overige bomen beschikken over een (sterk) verminderde conditie of zijn zeer slecht (zie ook afbeelding 6 en 7).

Afbeelding 6: conditieclassificatie volgens Roloff

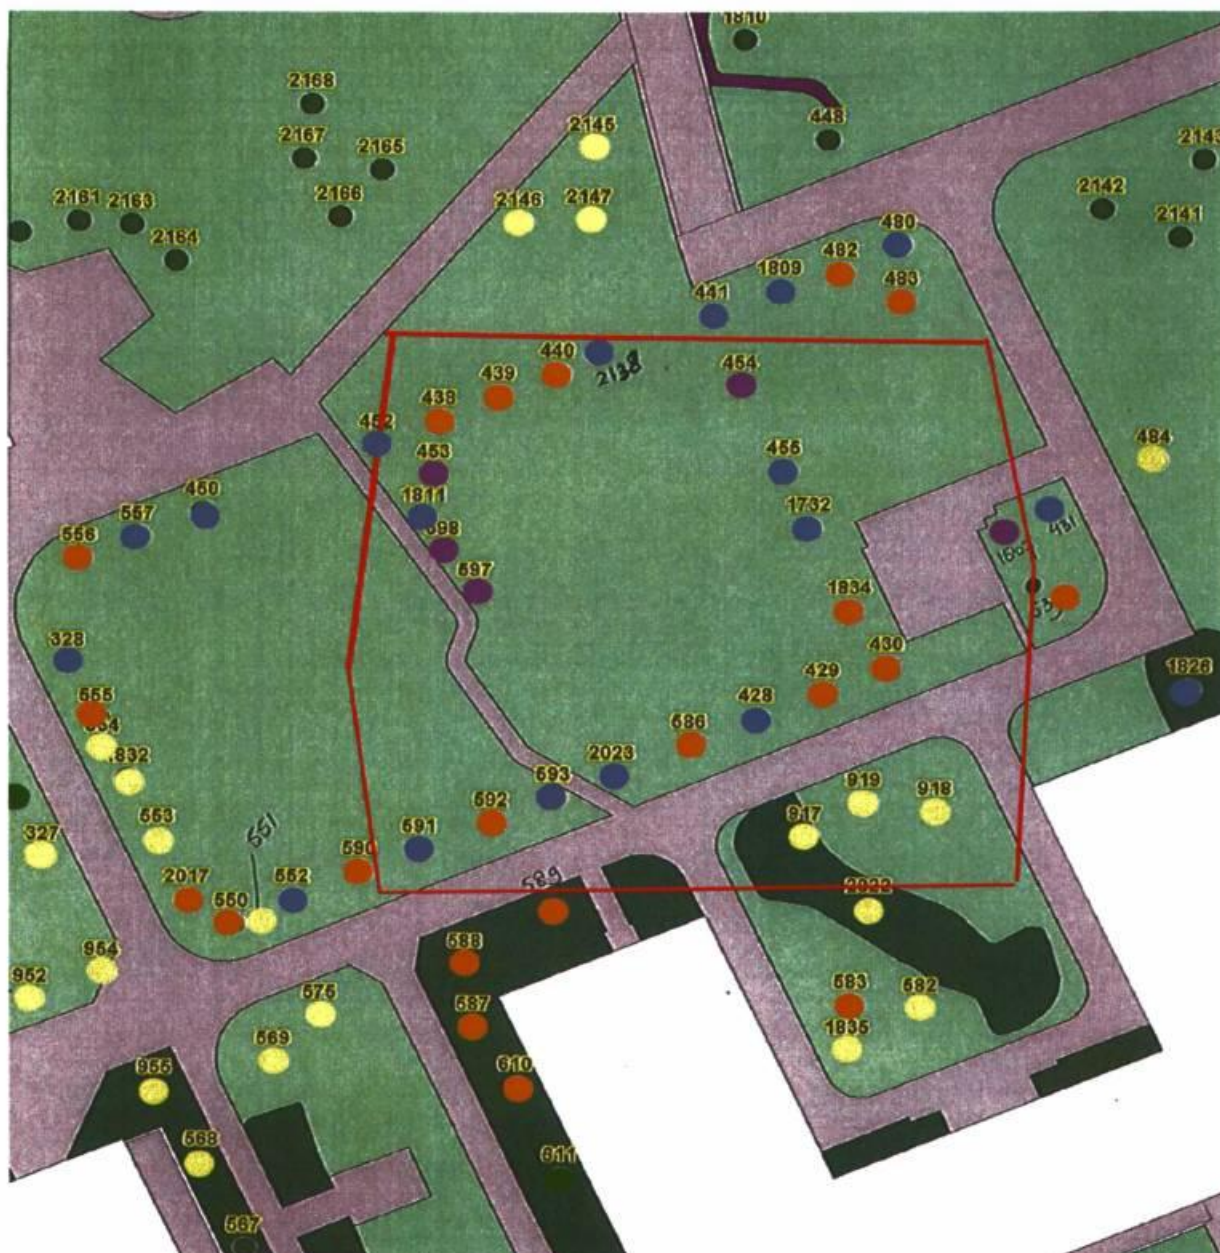
Afbeelding 8: verdeling conditie
