Afdeling  
Steller Theo Zaal  
Onderwerp Groen- en ecologieparagraaf Berlagehof

# Groen- en ecologieparagraaf Berlagehof

# Boom Effect Analyse

## Berlagehof te Groningen

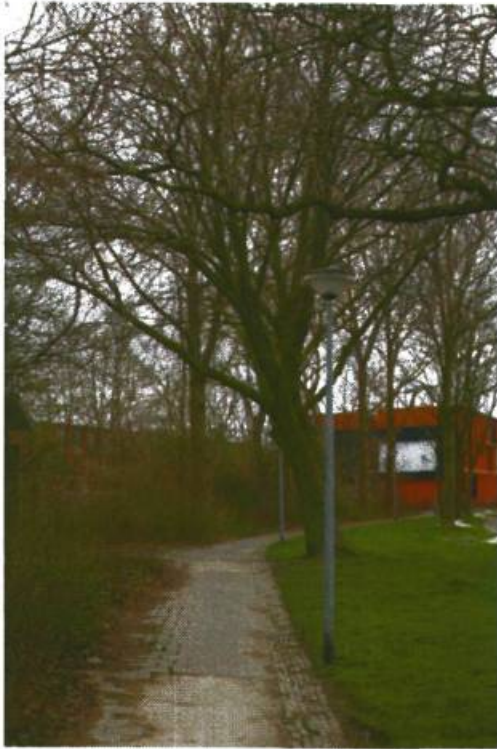
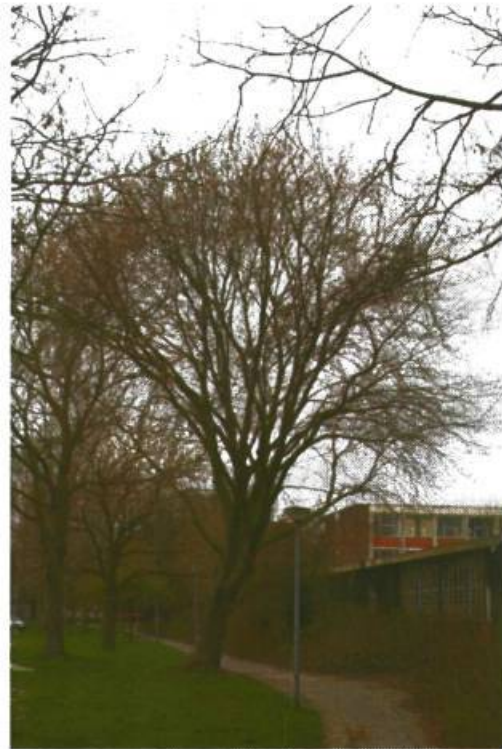
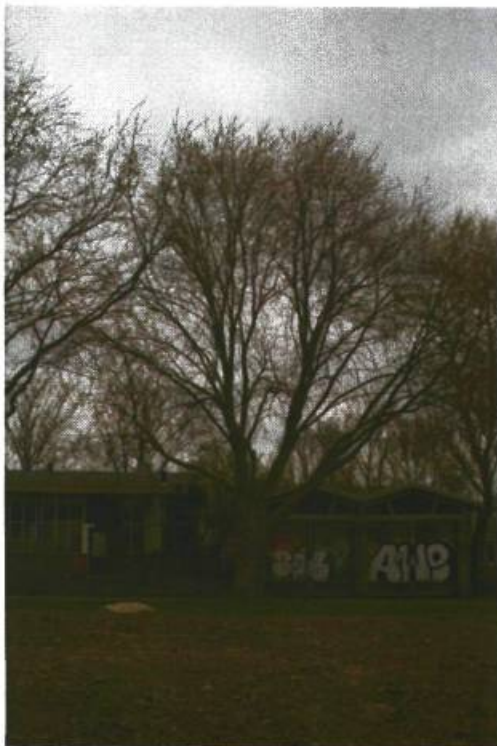
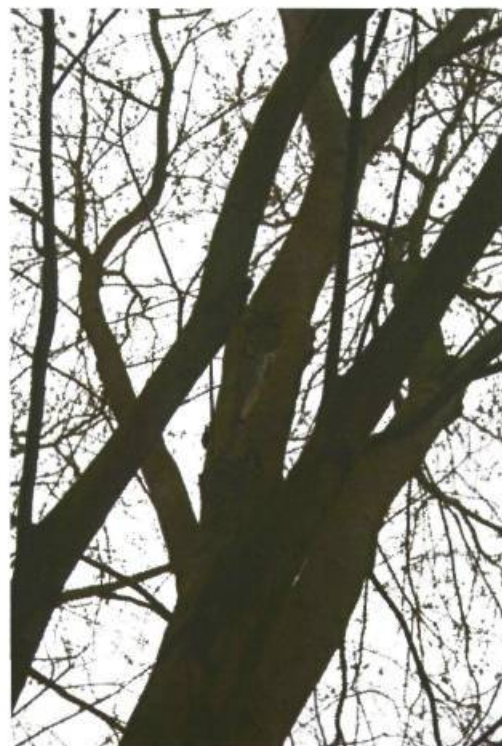
Bijlage I

Uit de in de bijlage gepresenteerde foto's blijkt dat beide bomen min of meer scheef staan, iets dat een bekend fenomeen is bij dit soort, als gevolg van een zeer snelle jeugdgroei. Tevens hebben beide exemplaren oude wonden als gevolg van uitgescheurde takken. Beide wonden overgroeien goed, maar kunnen wel invalspoor worden voor ziekten of schimmels. In z'n algemeenheid kan gesteld worden dat de bomen in geval van een ongewijzigde groeiplaats nog minstens 10 jaar een goede groei kunnen vertonen.

Uit de bovenstaande paragraaf blijkt duidelijk dat voor met name boom 25 wortelschade onvermijdelijk is. Tevens zal bij boom 25 schade ontstaan aan de kroon, daar de kroon zich slechts op ca 0,5 meter van de nieuwe gevel bevindt.

Teneinde de onvermijdelijke wortelschade in geval van boom 25, maar ook waarschijnlijk bij boom 46, te compenseren is kroonreductie noodzakelijk. Hierbij is het reduceren van het kroonoppervlak in het 2-dimensionele vlak het doel. Dit is een oplossing indien boomkronen dusdanig grote afmetingen krijgen dat het problemen kan opleveren voor de directe omgeving en word veel toegepast om de windvang van minder stabiele bomen te verminderen. Bij kroonreductie word de kroonperiferie verkleind door simpelweg de volledige kroon aan alle zijden in te nemen. De jaarlijkse scheutlengte bij witte esdoorns varieert van 25-35 cm per jaar. Dit betekent dat, wanneer de kronen met 1 meter word teruggenomen, de kroon na 3 à 4 jaar zijn oude kroonvang weer heeft bereikt! Eveneens moeten een aantal zware gesteltakken, met name aan de gevelzijde, verwijderd of ingenomen worden.

Daarnaast dient het wortelverlies gecompenseerd te worden middels bodeminjectering, die met name in het huidige grasveld moet plaatsvinden. Door het uitvoeren van bodeminjectering wordt een eventueel overmatige bodemverdichting opgeheven en wordt organische stof aangevuld. Hierdoor worden op ca 20 en 50 cm diepte, horizontale wortelgangen in de bodem gecreëerd die vervangende wortelgroei mogelijk maakt.
