Bestuursadvisering
Kapvergunning ten behoeve van realisering VMBO west

Campus Augustinus, Groningen

Bomeneffectanalyse

Danphe BV
Rapport 11-875
16 augustus 2011

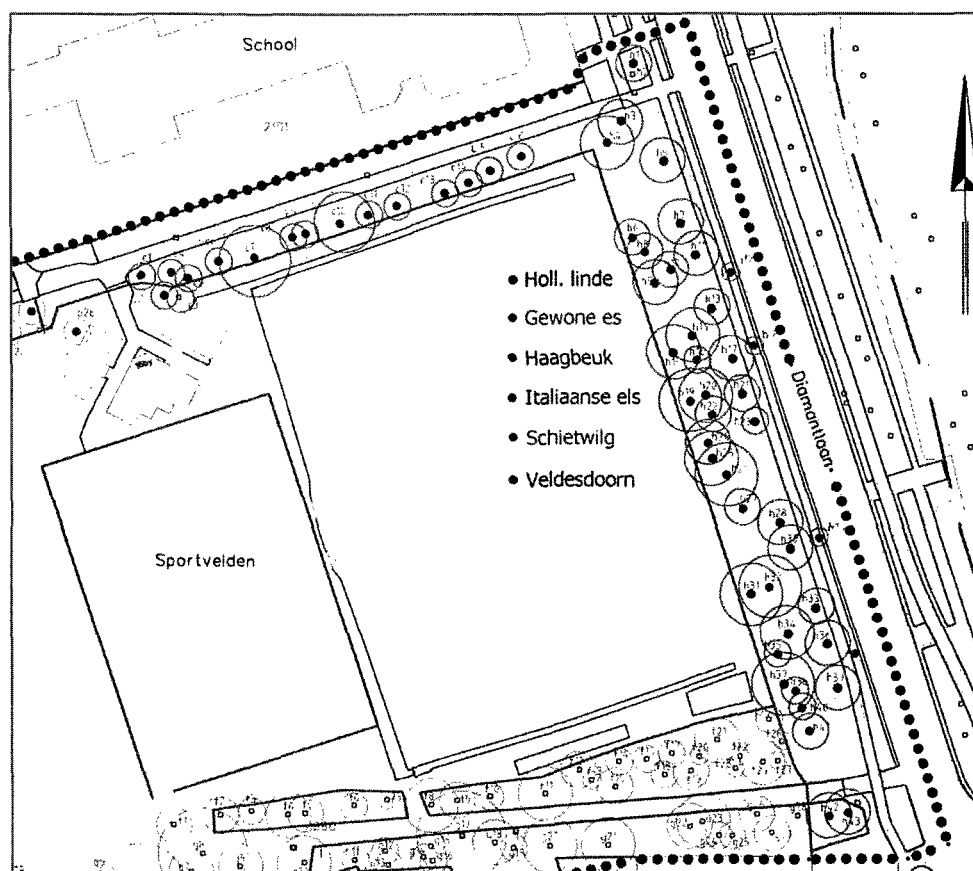
Direct naast het fietspad langs de Diamantlaan staat een rij lindes. De boswal daarachter is opgebouwd uit diverse boomsoorten, waarvan gewone es de belangrijkste is.

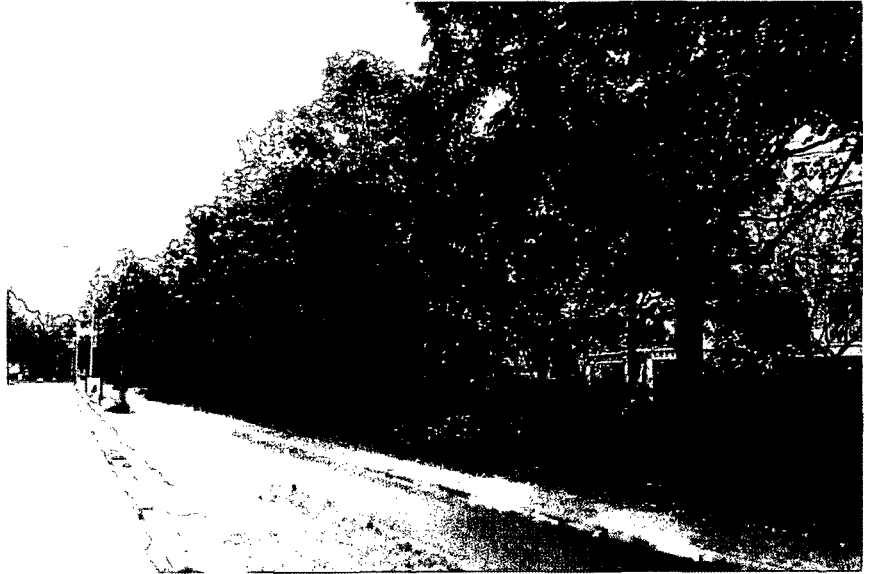
De ondergroei bestaat uit laagblijvende heesters en diverse, deels spontaan gevestigde, struiken en boomvormers.

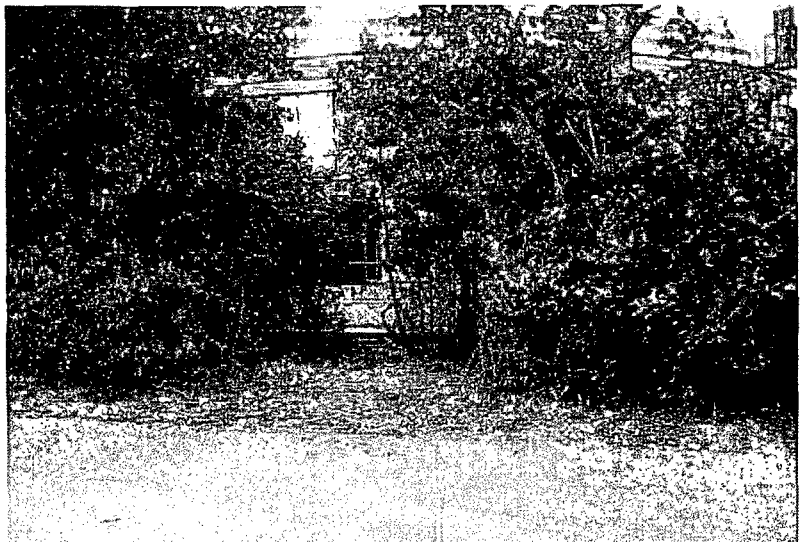
*Lang niet alle essen verkeren in een optimale conditie. Bij één es (nr. h27) is er een duidelijke oorzaak. Deze boom is aangetast door de bastwoekerziekte (*Pseudomonas syringae* spp. *Savastanoi*). Bij de overige essen zijn geen aantastingen waarneembaar. Ook niet van de essensterfte (*Chalara fraxinea*) die nu in het noorden van Nederland de kop op lijkt te steken.*

Het gevolg is wel dat de kronen van de essen ijl beginnen te worden, de ontwikkeling van de twijgen stagneert en er bij sommige bomen takken afsterven.

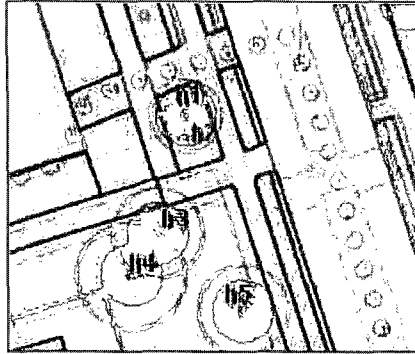
Linde nr. h1 moet worden verwijderd om bussen de mogelijkheid te bieden om de toegangsweg in te draaien. De linde verkeert in een goede conditie en is nog niet te groot om eenvoudig te verplanten of te verschuiven.

Een aandachtspunt voor de verplanting vormt de oppervlakkige beworteling van deze linde. De belangrijkste, zware wortels bevinden in de bovenste bodemlaag. Dieper in het profiel zijn alleen fijnere wortels aangetroffen. Dat betekent dat de linde bij de verplanting een ondiepe kluit, met ruim voldoende omvang moet meekrijgen.

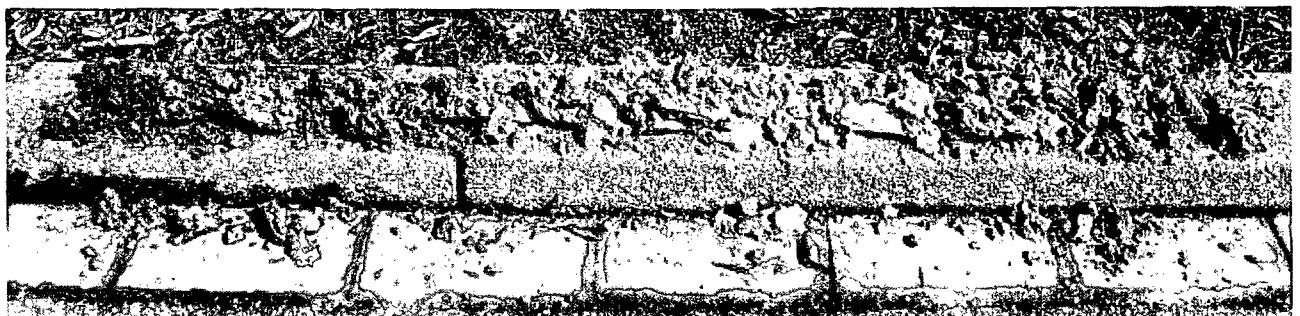
Waarom de linde zo oppervlakkig wortelt, is goed zichtbaar op de foto van de profielboring die in het plantvak is gedaan. De bovenste 30cm van de bodem bestaat uit matig humeus zand. Daaronder is een dikke laag humusarm zand te vinden. Deze laag is onaantrekkelijk voor boomwortels. Op ca.80cm diepte doet de invloed van grondwater zich gelden. Op ruim 90cm onder maaiveldniveau bevindt zich gereduceerde klei. Hierin is wortelgroei in het geheel niet mogelijk.

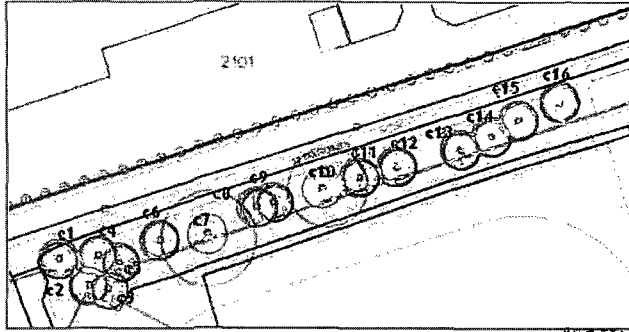
Vlak langs de boswal langs de toegangsweg worden een parkeerstrook en een voetpad aangelegd. Op de foto hiernaast is één van de piketten te zien waarmee de rand van de verharding is uitgezet. De stam van es nr. c1 is net zichtbaar achter de piket. Deze boom zal moeten worden verwijderd om de aanleg van de verharding mogelijk te maken. Bij het aanbrengen van een conventionele verharding is er een groot risico dat de overige bomen in de boswal ernstige beschadigingen aan het wortelstelsel oplopen.

Het overzicht van de profielboringen hiernaast laat zien dat het gevaar voor ernstige wortel schade niet ondenkbeeldig is. De ongunstige groeiomstandigheden zoals die bij linde h1 zijn aangetroffen, herhalen zich in de boswal. Er is slechts een dun humushoudend dek op humusarm zand en humusarme klei aanwezig. Op minder dan 1m diepte belemmert grondwater de vestiging van wortels. Dit grondwater blijft mogelijk staan bovenop de zware klei die dieper in de bodem is gevonden.

In de geringe doorwortelingsdiepte is een deel van de verklaring van de teruglopende conditie van de essen te vinden. De bomen zijn tegen de beperkingen van de groeiplaats aangelopen. De voorjaarsdroogte van het vorige jaar en dit jaar heeft de bomen extra problemen bezorgd.

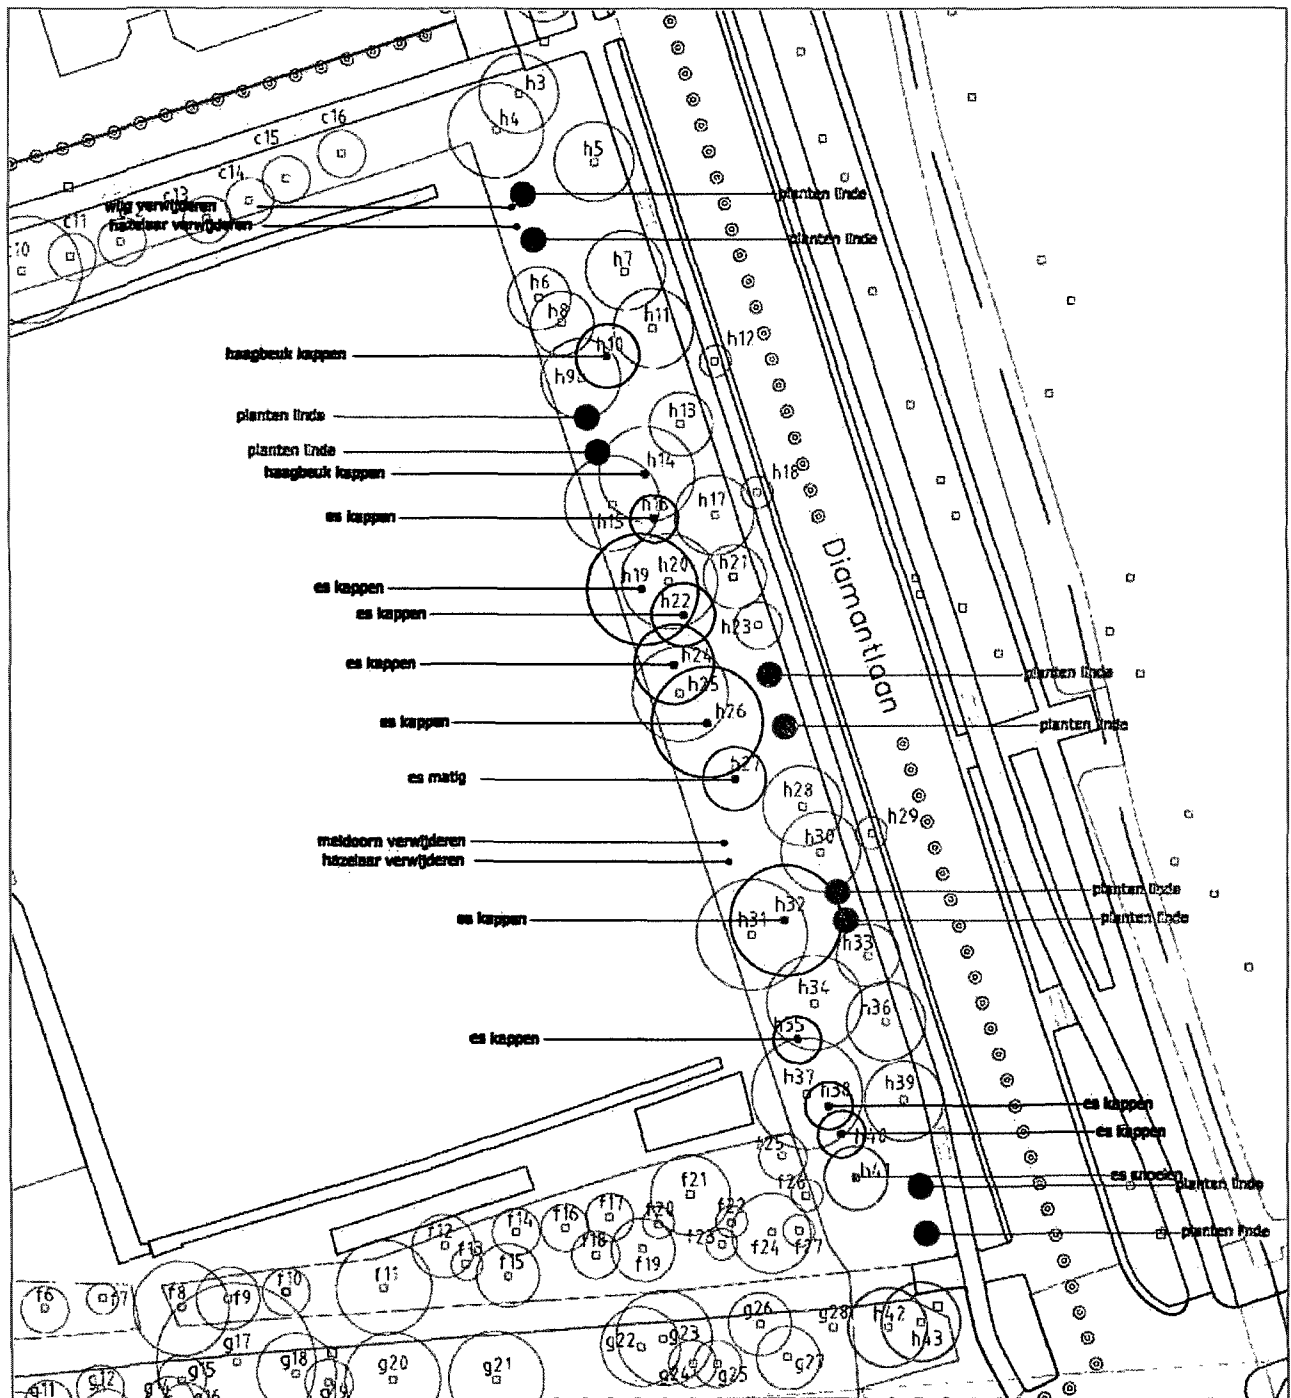
De gemeente Groningen heeft een kaart aangeleverd, waarin de in het bestemmingsplan voorgestelde versterking van de beplantingstructuur langs de Diamantlaan is uitgewerkt. In deze kaart wordt in beheertechnische zin ingespeeld op het inrichtingsplan. Het plan voorziet met een gerichte dunning in de boomlaag en de aanplant van nieuwe lindes in versterking van het beeld van de tweerijige beplantingstructuur die bestaat uit zware lindes. In lijn daarmee is gekozen voor de vervanging van de heesters en struiken in de ondergroei door een permanent laag blijvende onderbeplanting.

Hoewel net buiten het projectgebied vallend, moet worden opgemerkt dat de essen in de smalle groenstrook tussen de rijbaan van de Diamantlaan en het naastgelegen fietspad (h12, h18, h29 en h44) weinig toekomstperspectief hebben. Door een voortschrijdende terugval in conditie heeft het weinig zin om verder te investeren in deze beplanting. Met herplant wordt de beheerder snel opnieuw geconfronteerd met een verslechterende conditie. Daarom wordt aanbevolen deze vier bomen eveneens te verwijderen.
