Onderwerp Losgebroken gevel appartementencomplex 'De Groenling'

Telefoon (050) 3678515 Bijlage(n) 1 Ons kenmerk RO12.3398419
Datum **3 0 NOV 2012** Uw brief - Uw kenmerk -

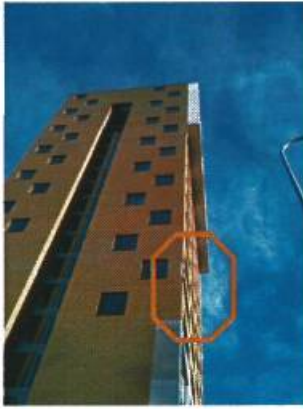
foto 1

Het metselwerk is achteraf ingezaagd (zgn dilatatievoeg).

Het bovenste van het metselwerk is op de straat terecht gekomen. Er staat op dit moment ca 1 m2 nog los (gearceerde gedeelte).

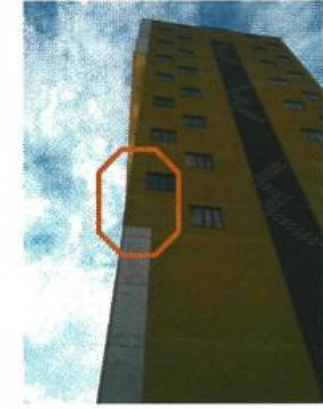
foto 6

Foto 6,
Het gearceerde gedeelte staat los. Ook hier is de dilatatie achteraf ingezaagd. Op de foto is de zijkant te zien. Aan de voorkant gaat het om hetzelfde gedeelte als bij foto 17 (gespiegeld).
