ROEZ/ PRO
Jelle Dijkstra
Aanpassing ontwerp Oostelijke Ringweg: kruising N46/ Groningerweg

Oostelijke Ringweg, Groningen
Bomeneffectanalyse N46-Groningerweg
VO-1042-07c

Rapport 11-848
24 februari 2012

Oostelijke Ringweg, Groningen
Bomeneffectanalyse N46-Groningerweg
Eindbeeldvariant 03 p01

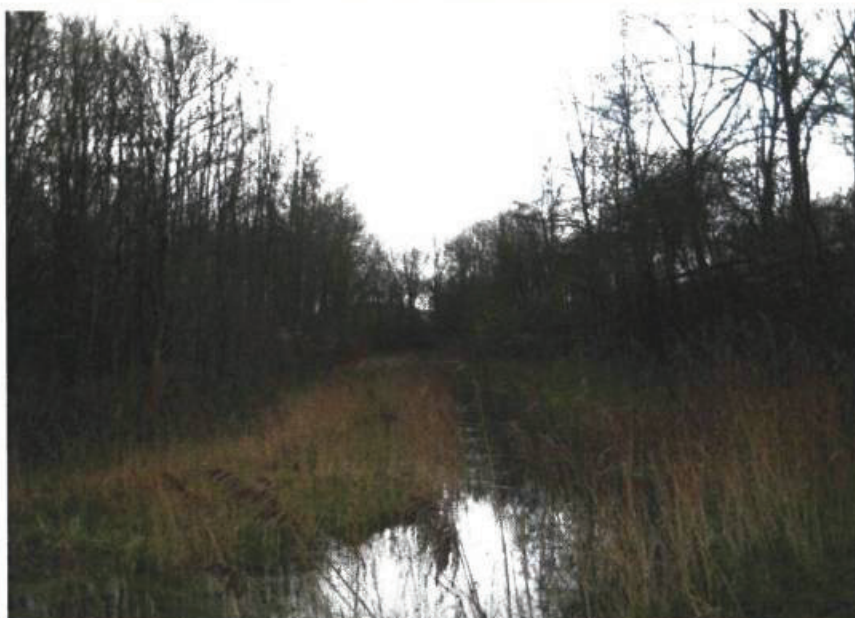
Een direct gevolg van het extensieve beheer is ook dat de verhouding tussen de hoogte van de bomen en de dikte van de stam ongunstig is geworden. Ingrijpen in deze beplantingen kan instabiliteit opleveren. Daar zal bij de nieuwe inrichting rekening mee moeten worden gehouden.

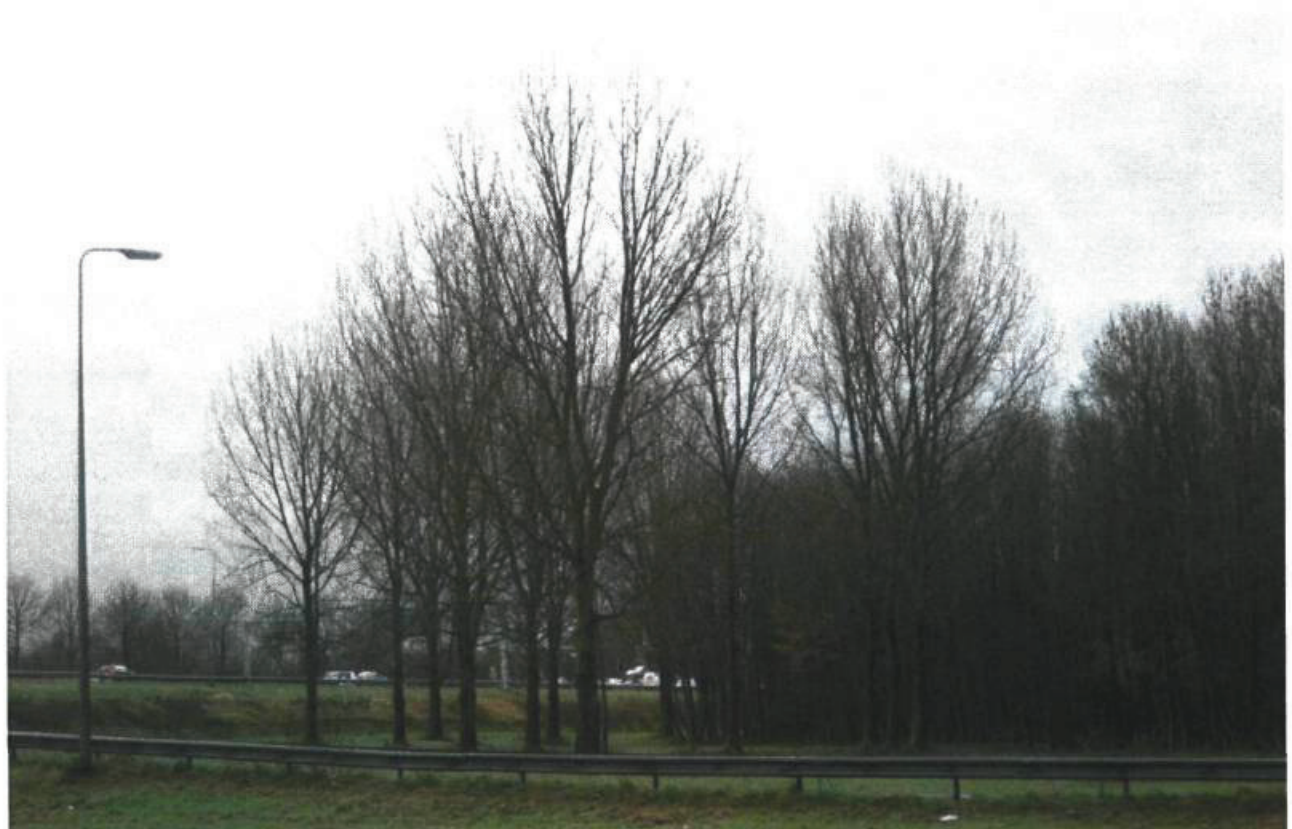
Boomweides van populier domineren het beeld langs de op- en afritten van de N46. In de kronen van de populieren is een begin van veroudering zichtbaar. Op dit moment levert geen van de bomen problemen op. De nieuwe inrichting zal op voldoende grote afstand van de populieren moeten worden aangebracht.

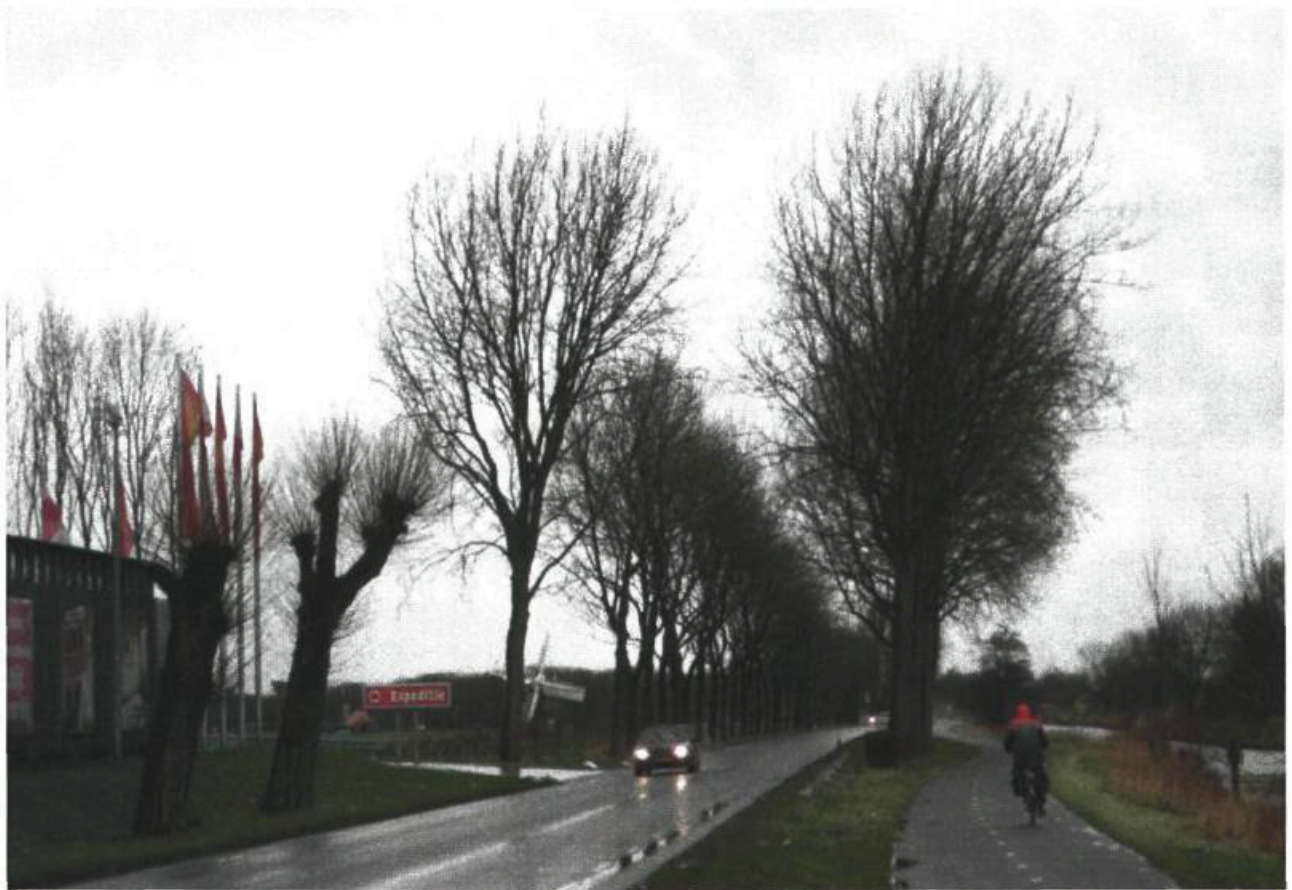
Twee geknotte wilgen, populieren en essen aan de Groningerweg (N371). De stammen van de twee geknotte wilgen zijn ernstig verzwakt door houtrot.

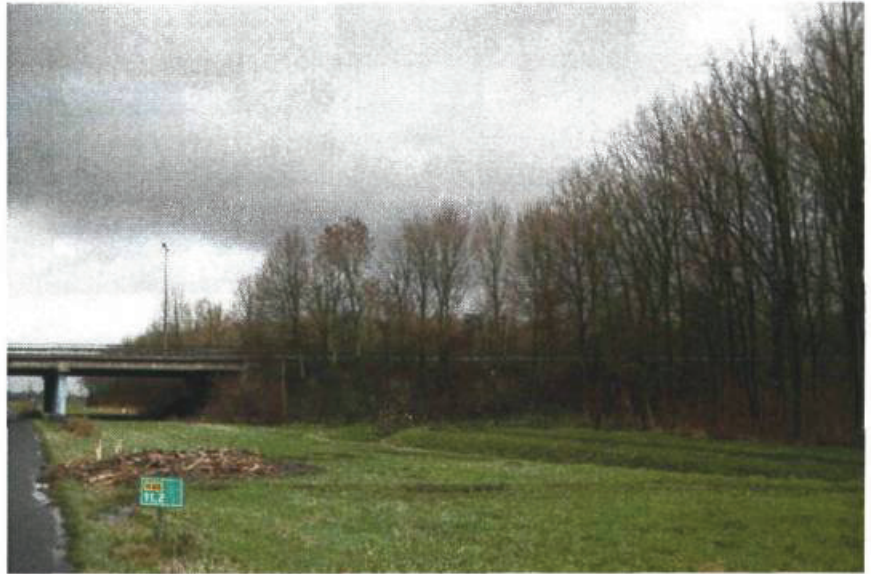
Langs de N46 domineren bosbeplantingen. Op de taluds van het viaduct zijn singels te vinden.

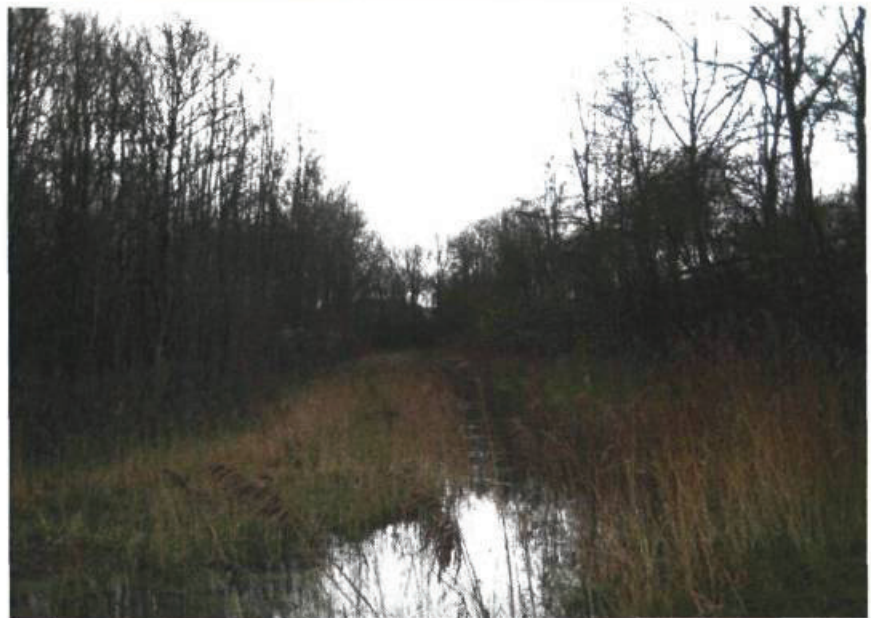
In de aanleg spelen waterpartijen een belangrijke rol. Door extensief beheer zijn meer natuurlijke overgangen van de oeervegetatie naar de bos en singelbeplantingen ontstaan (zoomvegetaties).

Een direct gevolg van het extensieve beheer is ook dat de verhouding tussen de hoogte van de bomen en de dikte van de stam ongunstig is geworden. Ingrijpen in deze beplantingen kan instabiliteit opleveren. Daar zal bij de nieuwe inrichting rekening mee moeten worden gehouden.

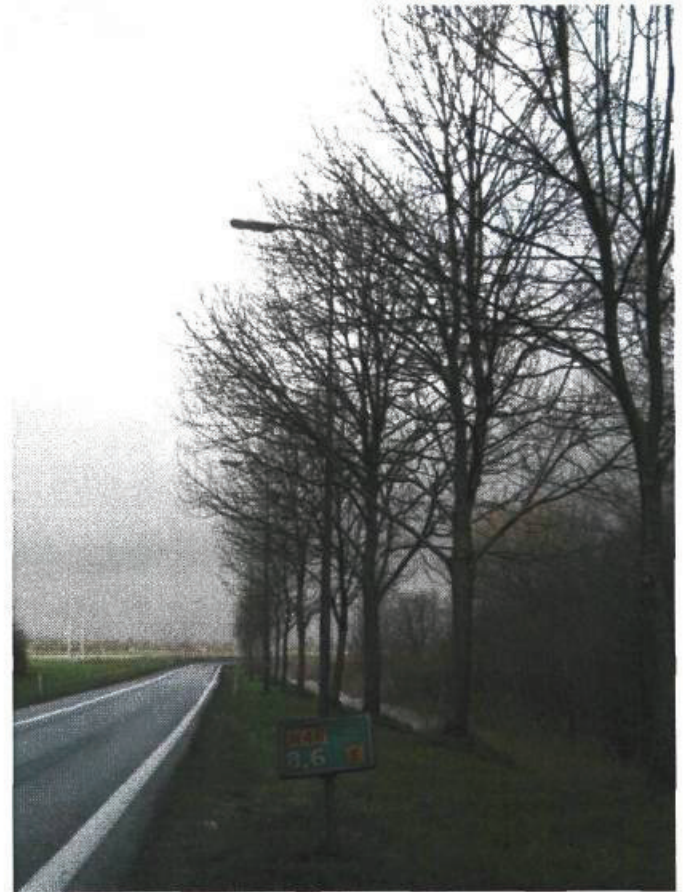
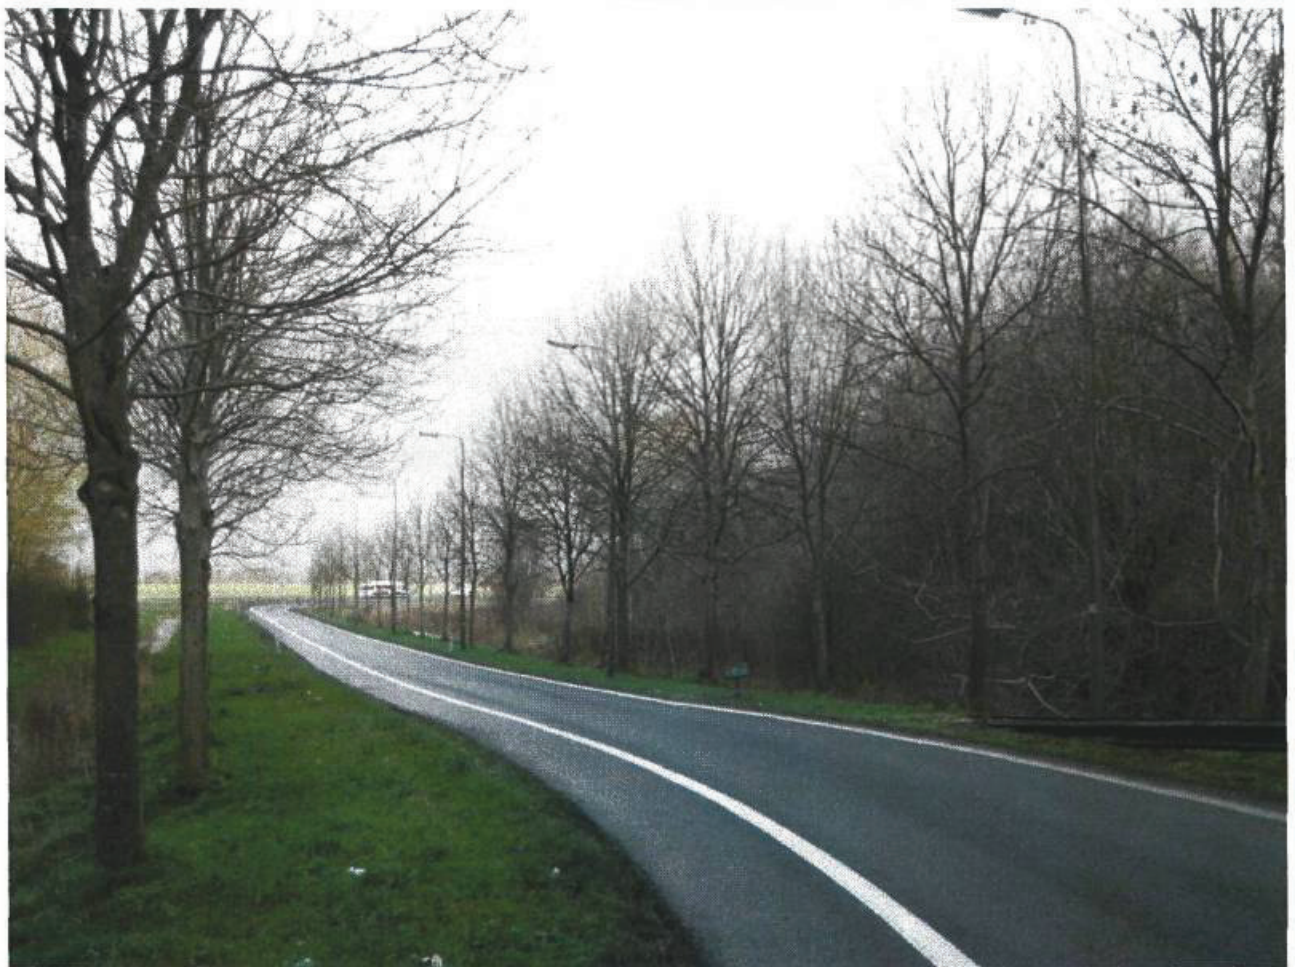
Langs de op- en afritten van de Noordzeeweg (N46) zijn rijbeplantingen van es aangebracht. De bomenrijen hebben hier vooral een verkeer geleidende functie.

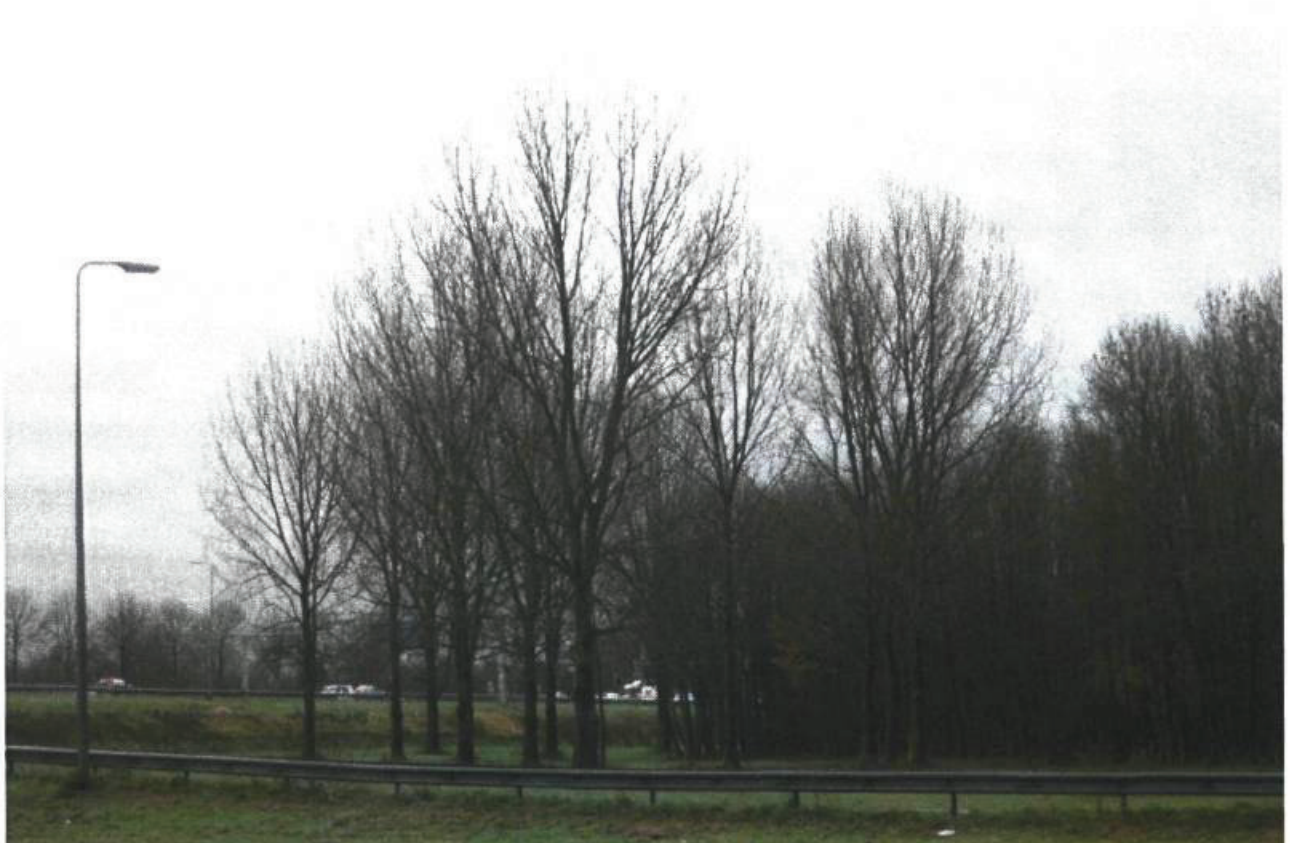
Boomweides van populier domineren het beeld langs de op- en afritten van de N46. In de kronen van de populieren is een begin van veroudering zichtbaar. Op dit moment levert geen van de bomen problemen op. De nieuwe inrichting zal op voldoende grote afstand van de populieren moeten worden aangebracht.

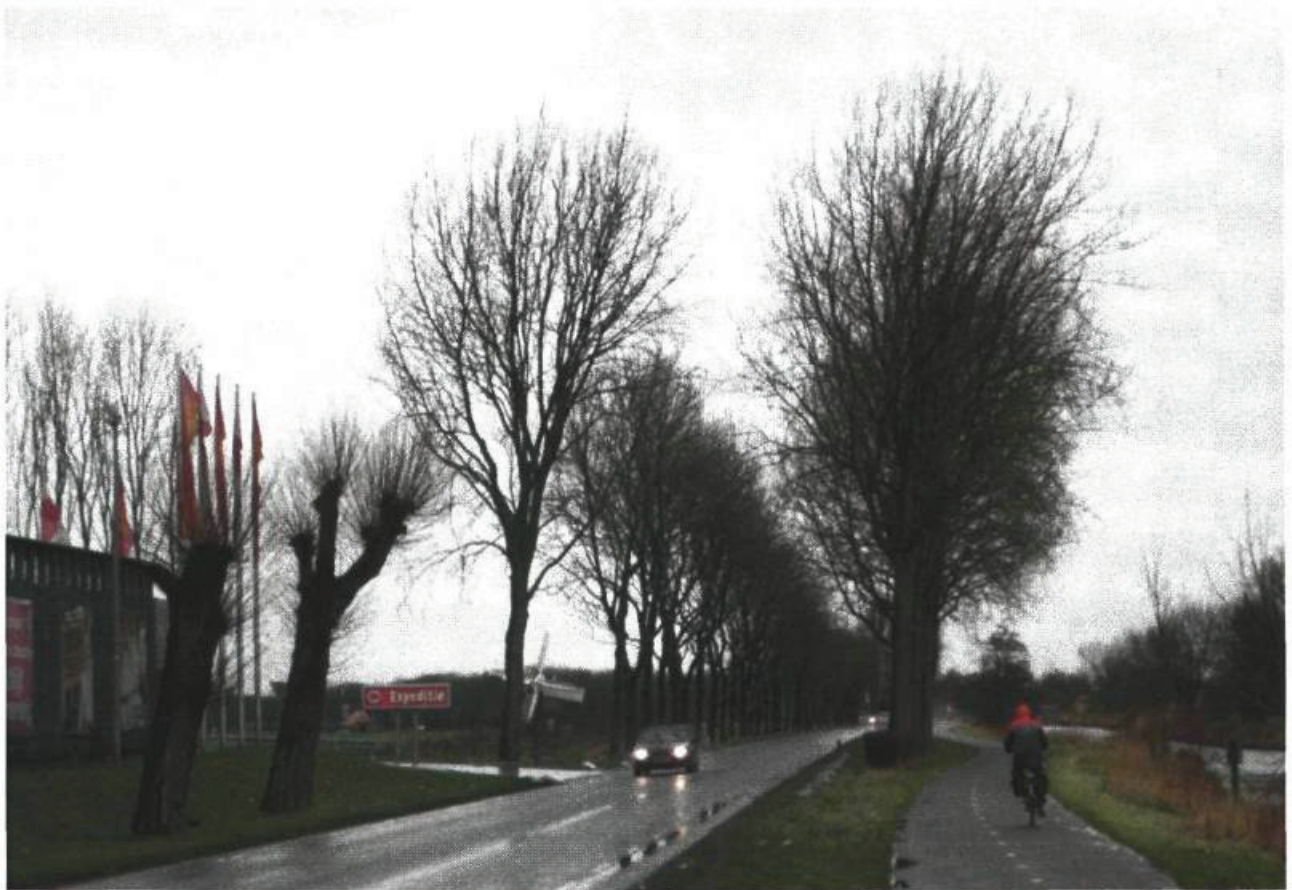
Twee geknotte wilgen, populieren en essen aan de Groningerweg (N371). De stammen van de twee geknotte wilgen zijn ernstig verzwakt door houtrot.

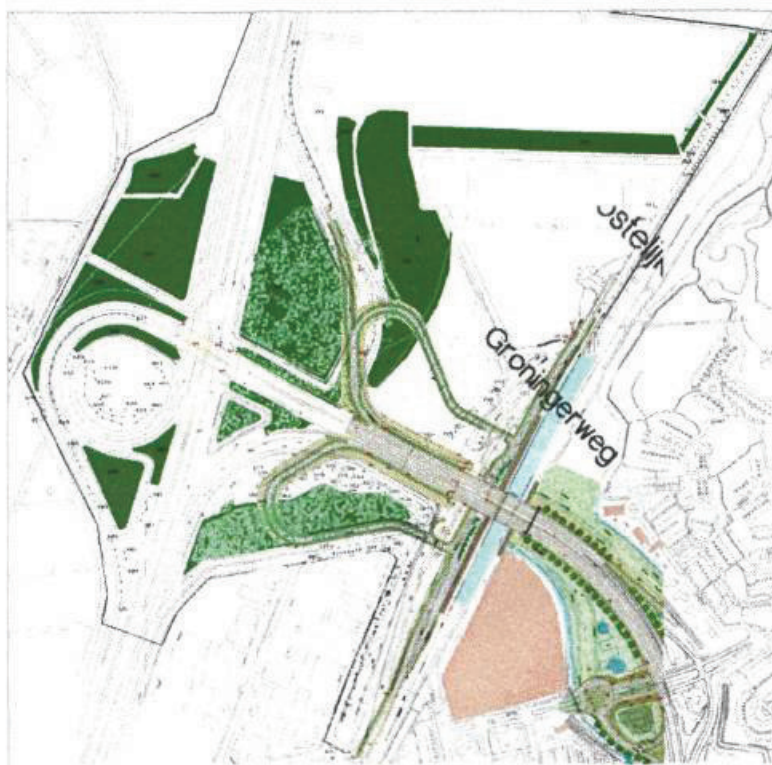
De aansluitingen vanaf de oostelijke ring op de Groningerweg zijn geprojecteerd in diverse bos en singelbeplantingen. De extra afritten vereisen een verbreding van de ringweg, waardoor ook de rij essen langs de oostelijke ringweg vervalt. De Groningerweg zelf wordt verschoven in de richting van het Boterdiep.

Tijdens de uitvoering van het werk wordt het verkeer de mogelijkheid geboden om gebruik te maken van een tijdelijk kruispunt. Die kruising wordt binnen het projectgebied aangelegd. Er hoeven geen extra beplantingen voor te wijken.
