Rapportage Asbestinventarisatie Type A

Projectnummer : AIR 1930
Opdrachtgever : JPB Industrial Services
Contactpersoon : De heer P. van Gennepe
Datum autorisatie : 8 juli 2011
Rapport geldig tot : 8 juli 2014
Status : Definitief, versie 1.0
Locatie : ESG Scharlakenhof, Geertsemaweg 3 te Haren
Bouwwerk : Een plafond in een installatieruimte

Bron 1, plafondbeplating

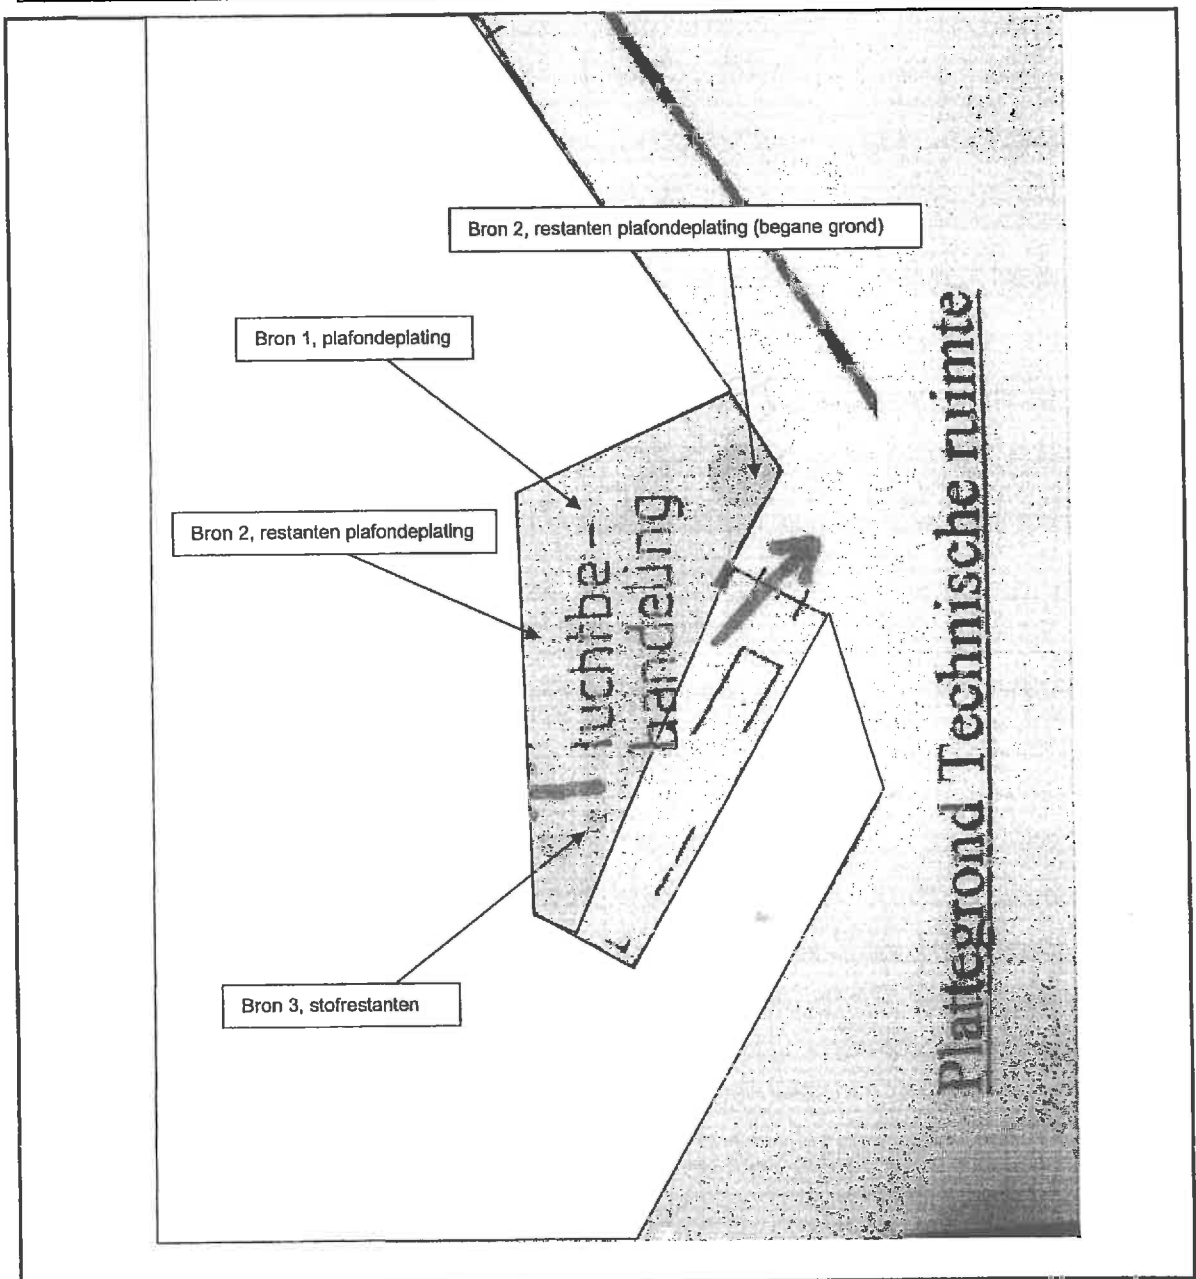
Bijlage 1. Plattegronden

In de ruimte is een zwaar beschadigd asbesthoudend plafond aangetroffen. Het plafond is niet hechtgebonden. Op de houten loopplanken is d.m.v. het nemen van stofmonsters asbeststof aangetroffen in het begin van de loopplanken. Op de grond (begane grond, betonvloer) zijn visueel enkele restanten plafondbeplating aangetroffen ter plaatse van de cv-ketel. Deze restanten zijn zeer waarschijnlijk afkomstig van het bovenliggende (beschadigde) asbesthoudende plafond.

asbest op de zolder. Geadviseerd wordt om het gehele plafond te laten saneren door een SC-530 asbestverwijderaar.
