OSAKA
BOOMADVIES

Bomen Effect Analyse Vrydemalaan te Groningen

Rapport 2018-171 v4.0
07-06-2019

W.G Arends
(gecertificeerd European Tree Technician)

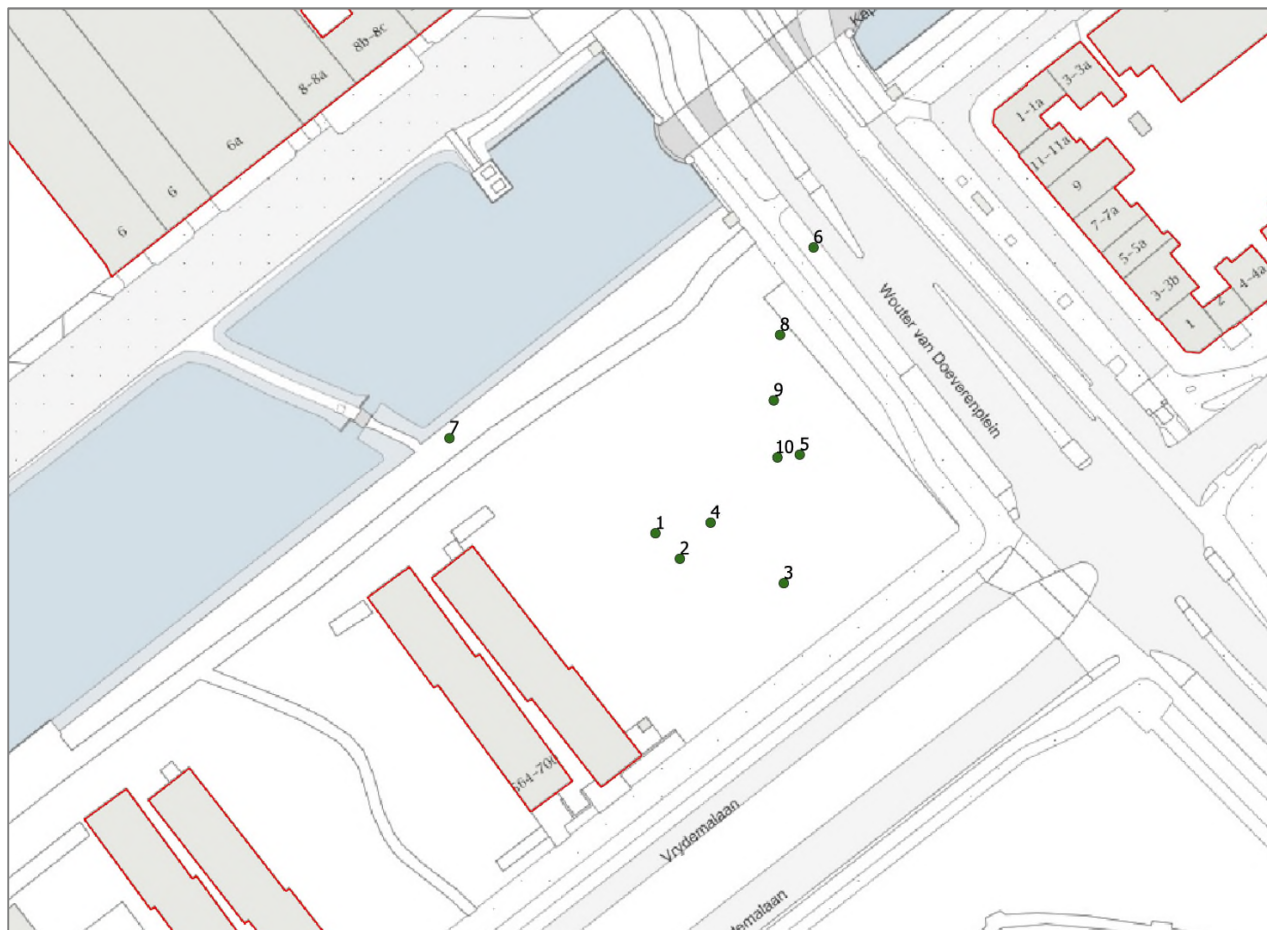
Overzicht boomnummers (als bijlage toegevoegd)

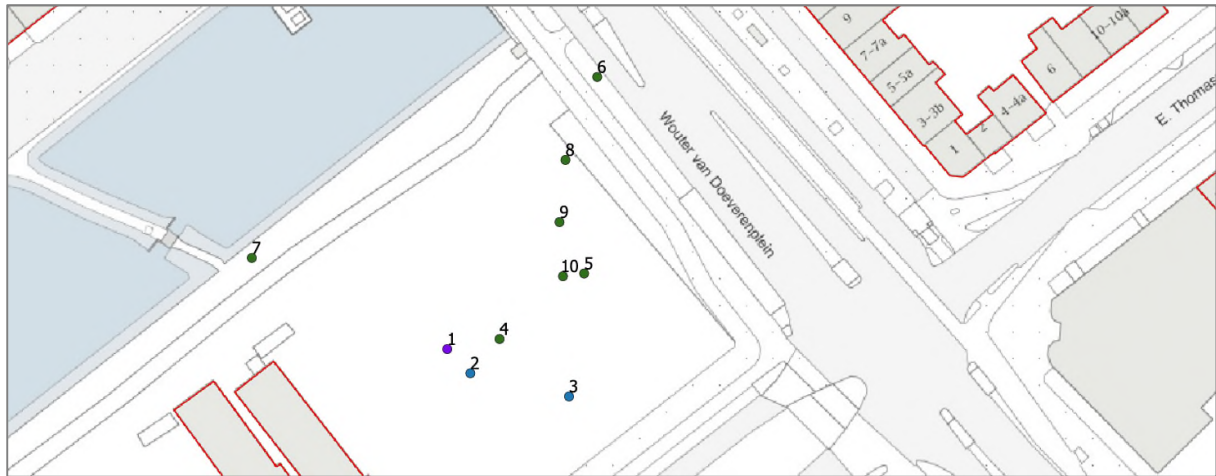
Overzichtskarta met conditieklassen (als bijlage toegevoegd)

Vrijwel alle bomen kennen een goede conditie. Dit heeft uiteraard ook positieve gevolgen voor de levensverwachting. Op onderstaande boom na, hebben alle bomen een toekomstverwachting van meer dan 10 jaar.

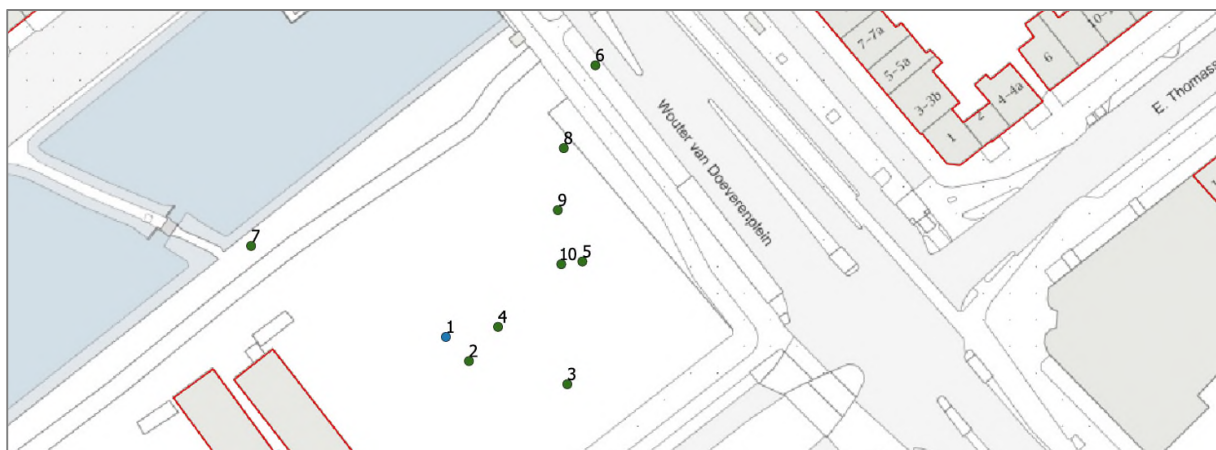
Boomnummer 1, *Abies grandis*, kent een matige conditie. op 1 na in de klasse goed tot redelijk. Op beelden van Streetview 2010 is zichtbaar dat deze boom in een betere conditie verkeert. In deze periode is er een herinrichting uitgevoerd. De *Abies* is een oppervlakkig wortelende boom met een breed wortelstelsel. Zeer waarschijnlijk zijn deze destijds beschadigd of heeft er een wijziging in de groeiplaatsomstandigheden plaatsgevonden.

Overzichtskarta met toekomstverwachting (als bijlage toegevoegd)

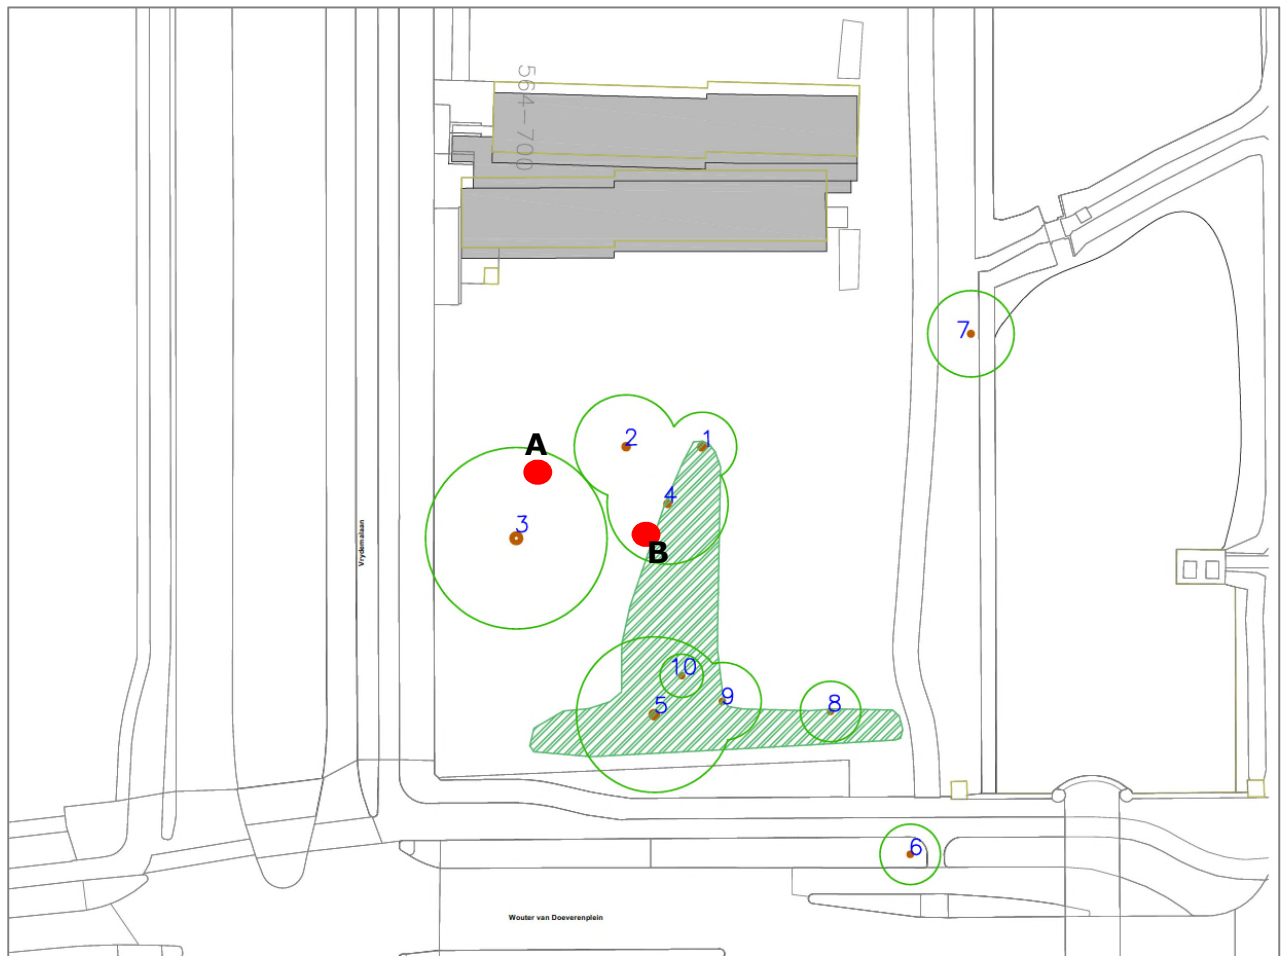
Weergave van de locaties van ondergronds onderzoek

- De gemeten vochtgehalten kennen waarden die liggen rond de 15%. (De veldcapaciteit ligt op 9% en de verzadiging op 41%.)
- De pH H₂O zit op 6 (pH-KCL 5). Dit is aan de lage kant.
- De verdichting ligt rond de 3 MPa. (aantekening: het vochtgehalte -zomer 2018- is van invloed op de meting.
- Het zuurstofgehalte valt binnen de vereiste waarden en is goed te noemen.

- De gemeten vochtgehaltenes kennen waarden die liggen rond de 5%. (De veldcapaciteit ligt op 9% en de verzadiging op 41%.)
- De pH H₂O zit op 5 (pH-KCL 4). Dit is aan de lage kant.
- De verdichting ligt rond de 3 MPa. (aantekening: het vochtgehalte -zomer 2018- is van invloed op de meting.
- Het zuurstofgehalte valt binnen de vereiste waarden en is goed te noemen.

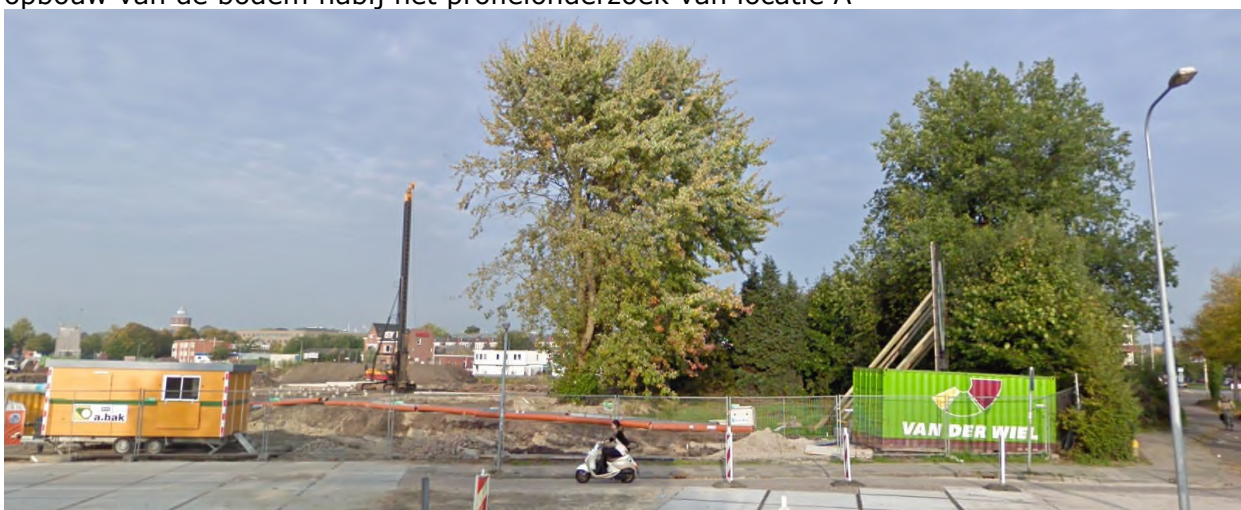
In 2010 is er een herinrichting in het gebied uitgevoerd. Dit komt overeen met de heterogene opbouw van de bodem nabij het profielonderzoek van locatie A

Situatie 2010, weergave van grondwerkzaamheden

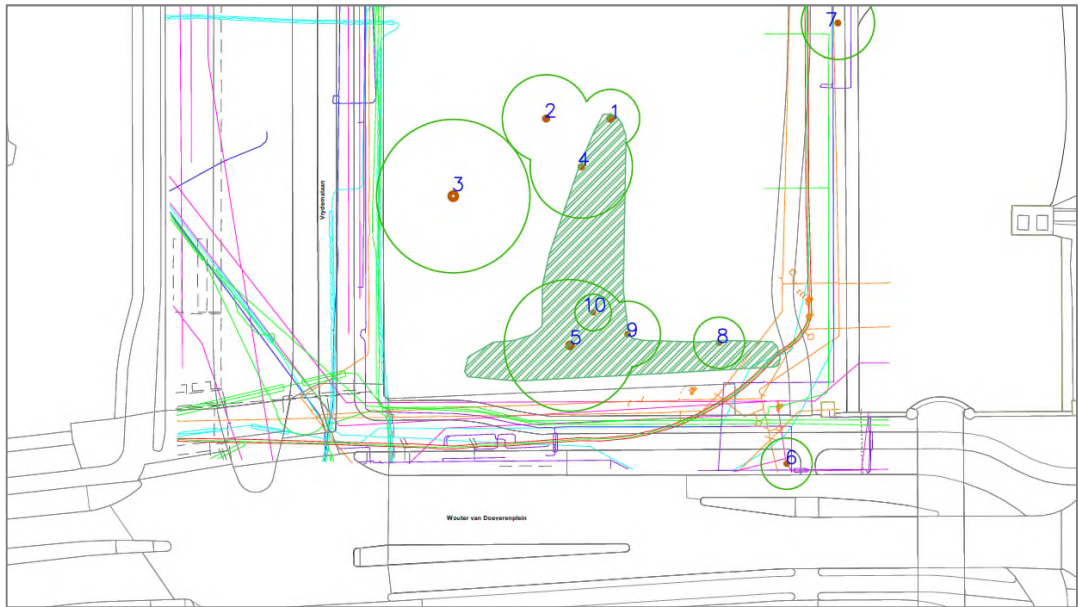
Er is een klic melding gedaan ten behoeve van dit onderzoek. Uit de opgevraagde gegevens blijkt dat, binnen de kroonprojectie van de onderzochte bomen geen kabels en leidingen liggen.

Overzicht van de kabels en leidingen in de huidige situatie

Op de locatie van de nieuw aan te planten bomen dient vooraf afstemming plaats te vinden over eventuele kabel- en leidingentracés. Dit om in de nabije toekomst wortelschade te voorkomen.

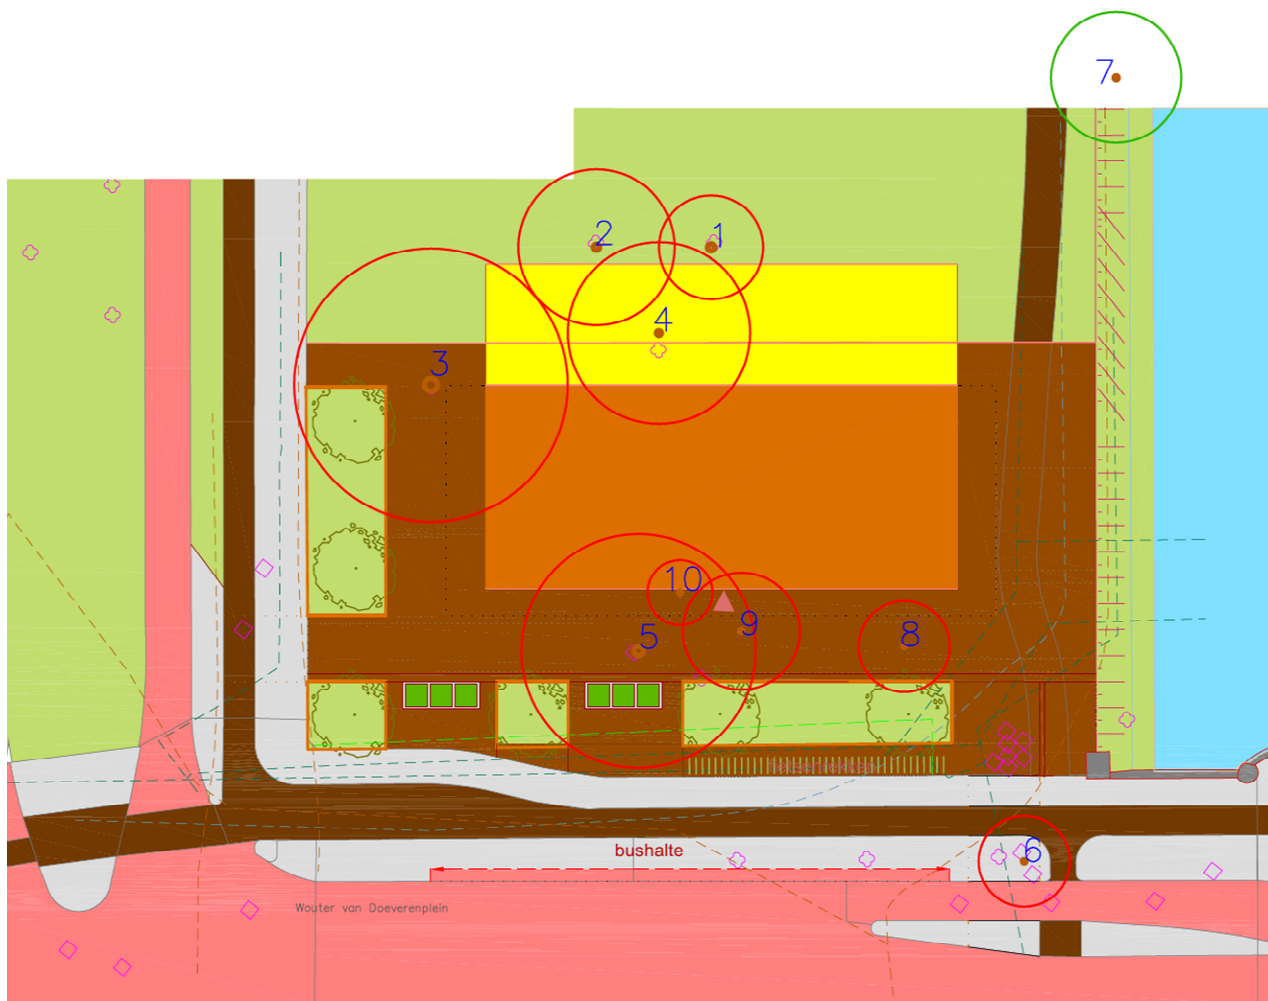
Door de projectie van de nieuwe situatie op de bestaande situatie is zichtbaar dat de bomen 1, 2, 3, 4, 5, 8, 9 en 10 in het of vrijwel naast het gebouw komen te staan.

Dit houdt in dat bij uitvoering van het huidige ontwerp deze bestaande bomen geveld of verplaatst moet worden.

Nieuwe situatie met de bestaande bomen en consequenties. (bron gemeente Groningen)

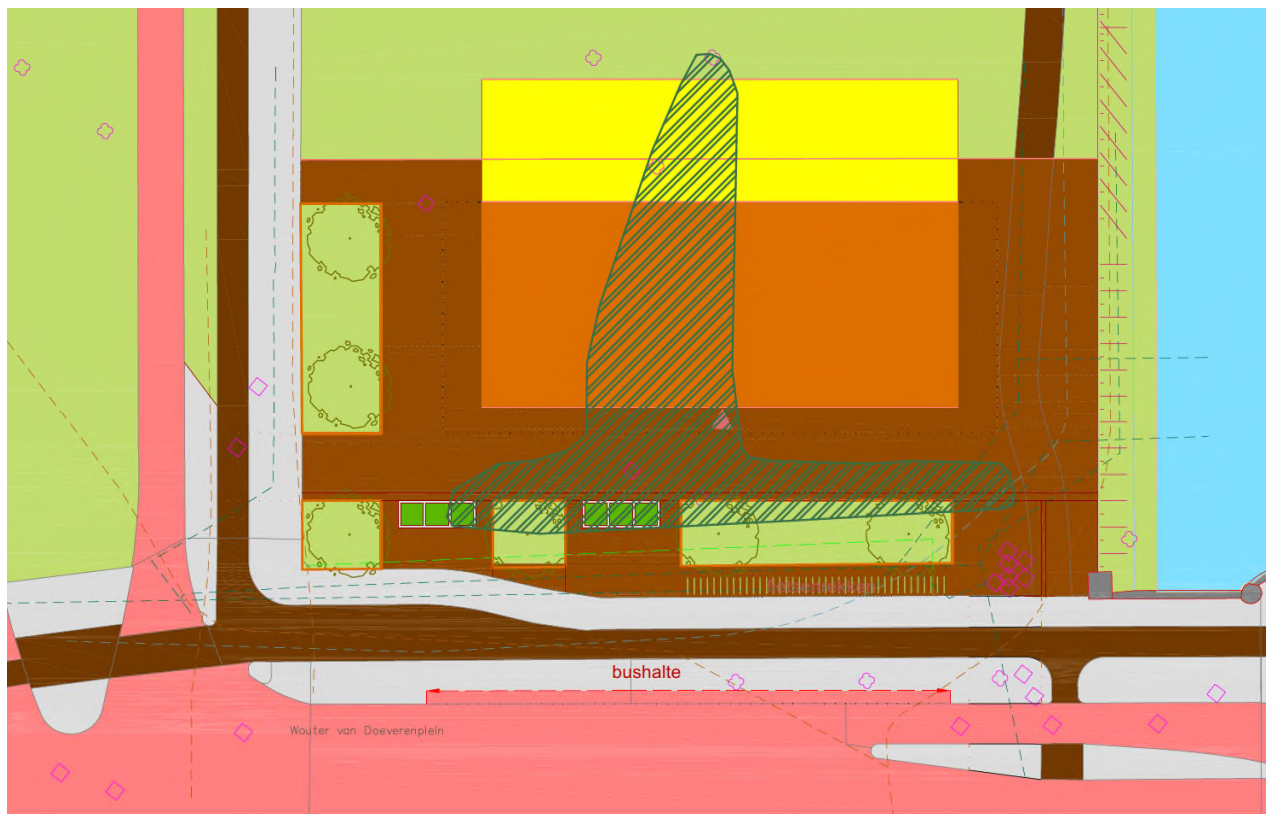
Op onderstaande samengevoegde tekening is zichtbaar dat door het nieuwe gebouw met de daarbij behorende draagconstructie de aanwezige houtopstanden bij uitvoering van het ontwerp niet gehandhaafd kunnen worden. Hierbij vallen de bosplantsoenvakken onder de kapvergunning conform de stelregel dat deze vlakken groter zijn dan 100 m² en de beplanting hoger wordt dan 2 m.

Bestaande houtopstanden (groene arcering) met geplande gebouw.

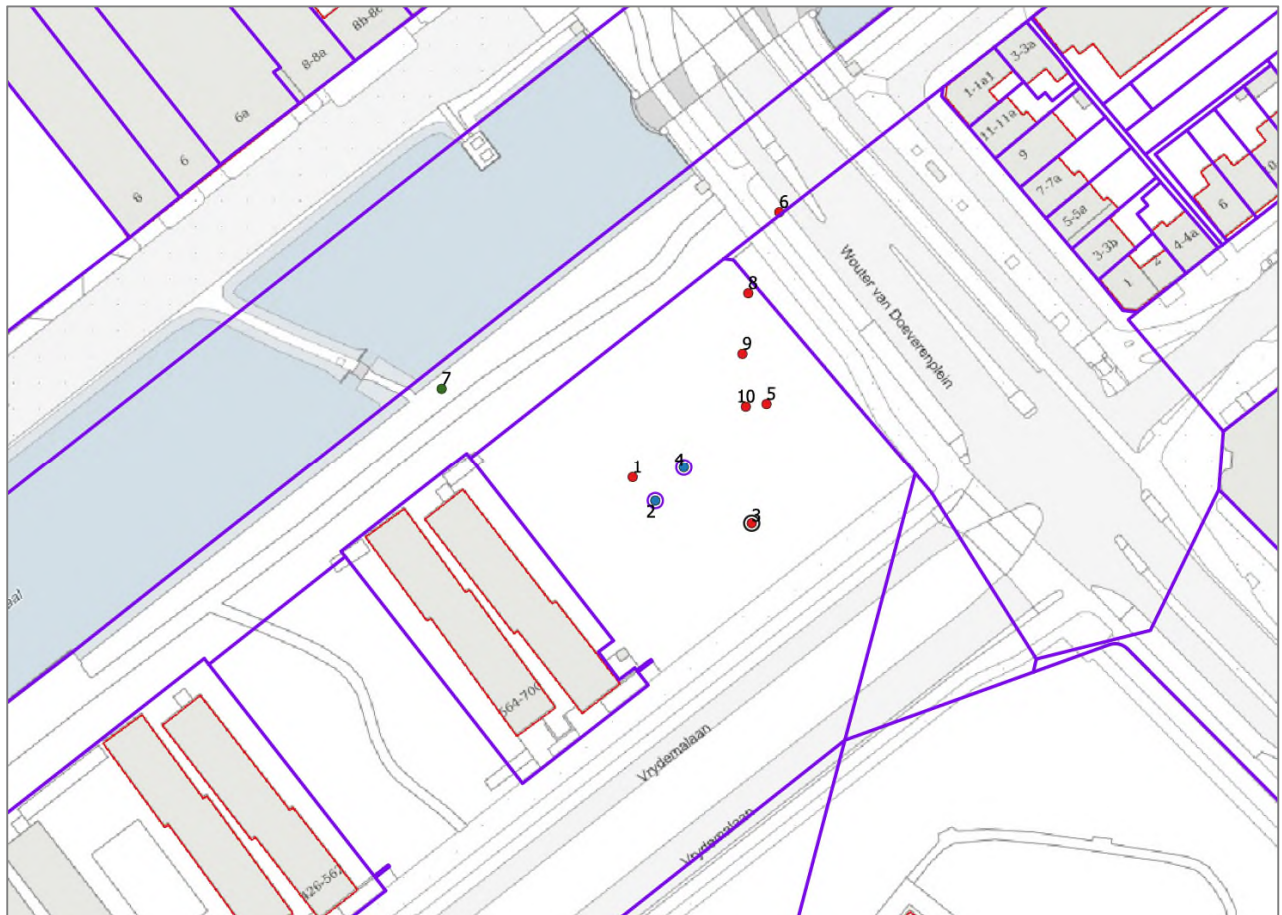
Bij een kapaanvraag dient dit door de eigenaar van de boom te worden gedaan. Of via een machtiging van de betreffende eigenaar. De bomen binnen dit project zijn allen in eigendom van de gemeente Groningen. Voor de aanvraag van een vergunning dient hier rekening mee te worden gehouden.

Weergave van de te verwijderen bomen (in het rood) en de kadastrale grenzen (paarse belijning)
