## Verplantonderzoek Vrydemalaan te Groningen

**Rapport 2019-182-v3.0**  
**07-06-2019**

W.G Arends  
(gecertificeerd European Tree Technician)

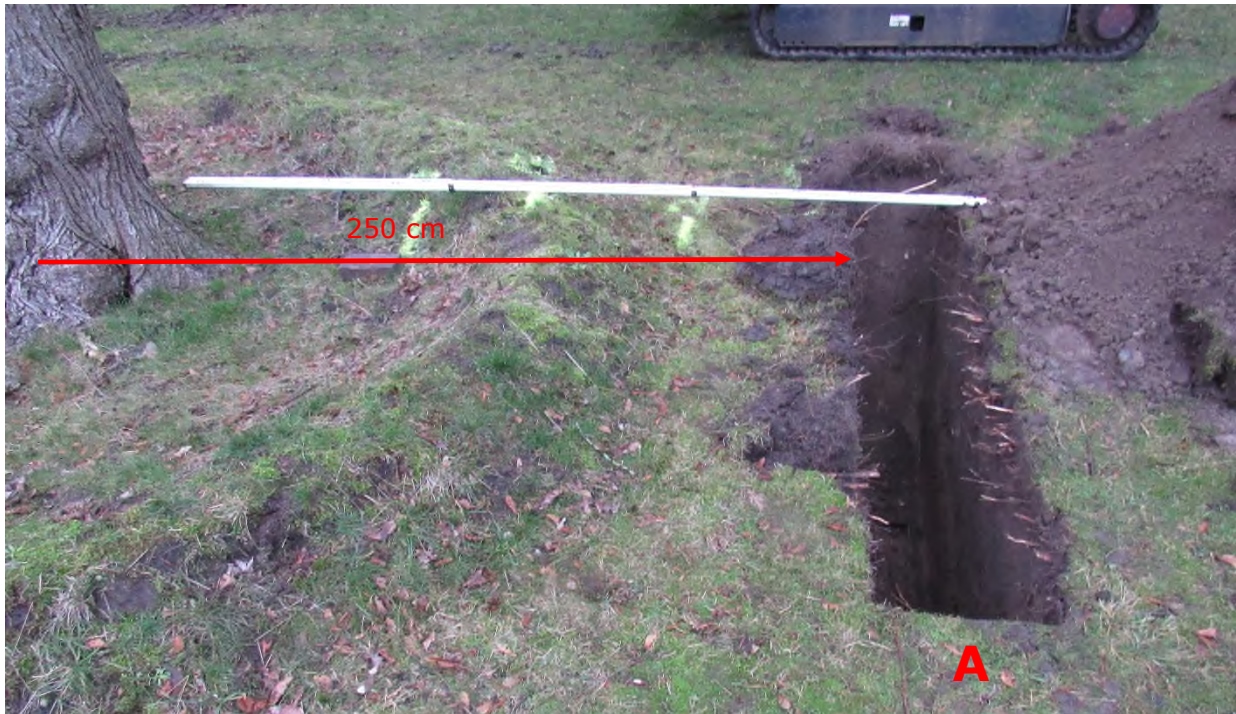
**Locatie van profiel A, bij boomnummer 2**

is genomen nabij boomnr. 2 op ca. 250 cm uit het hart van de stam, ter hoogte van het midden van de kroonprojectie. De kuil is 200 x 50 x 100 cm en er is vanaf het maaiveld tot 80 cm minus maaiveld intensieve zeer fijne tot vrij grove beworteling aangetroffen.

- De gemeten vochtgehalten kennen waarden van 23.5 % op -30 cm en 8.4% op -70cm (De veldcapaciteit ligt op 9% en de verzadiging op 41%.)
- De pH H<sub>2</sub>O zit op 6.5 (pH-KCL 5.5).
- De verdichting ligt rond de 1.5 MPa.
- Het zuurstofgehalte heeft een waarde van 20.4 % en is goed te noemen.

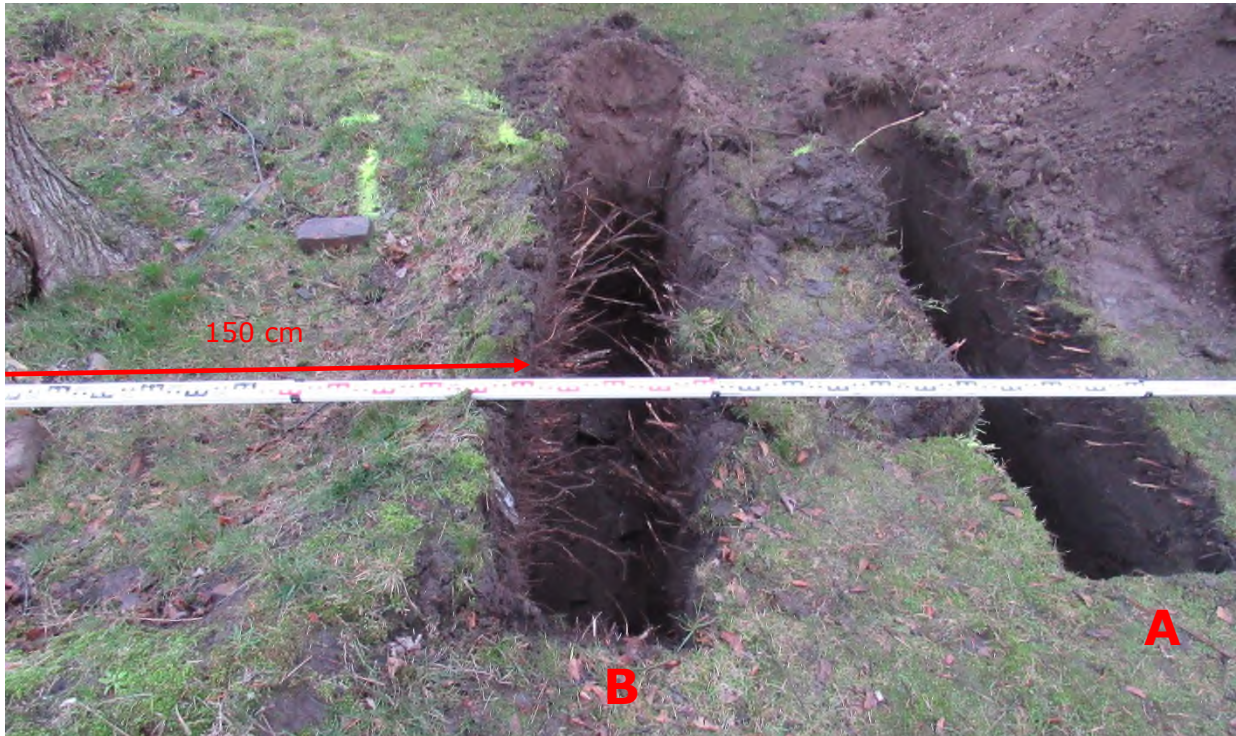
**Locatie van profiel B, bij boomnummer 2**

is genomen nabij boomnr. 2 op ca. 150 cm uit het hart van de stam, ter hoogte van het midden van de kroonprojectie. De kuil is 200 x 50 x 100 cm en er is vanaf het maaiveld tot 80 cm minus maaiveld intensieve zeer fijne tot vrij grove beworteling aangetroffen.

- De gemeten vochtgehalten kennen waarden van 23.5 % op -30 cm en 8.4% op -70cm (De veldcapaciteit ligt op 9% en de verzadiging op 41%.)
- De pH H<sub>2</sub>O zit op 6.5 (pH-KCL 5.5).
- De verdichting ligt rond de 1.5 MPa.
- Het zuurstofgehalte heeft een waarde van 20.4 % en is goed te noemen.

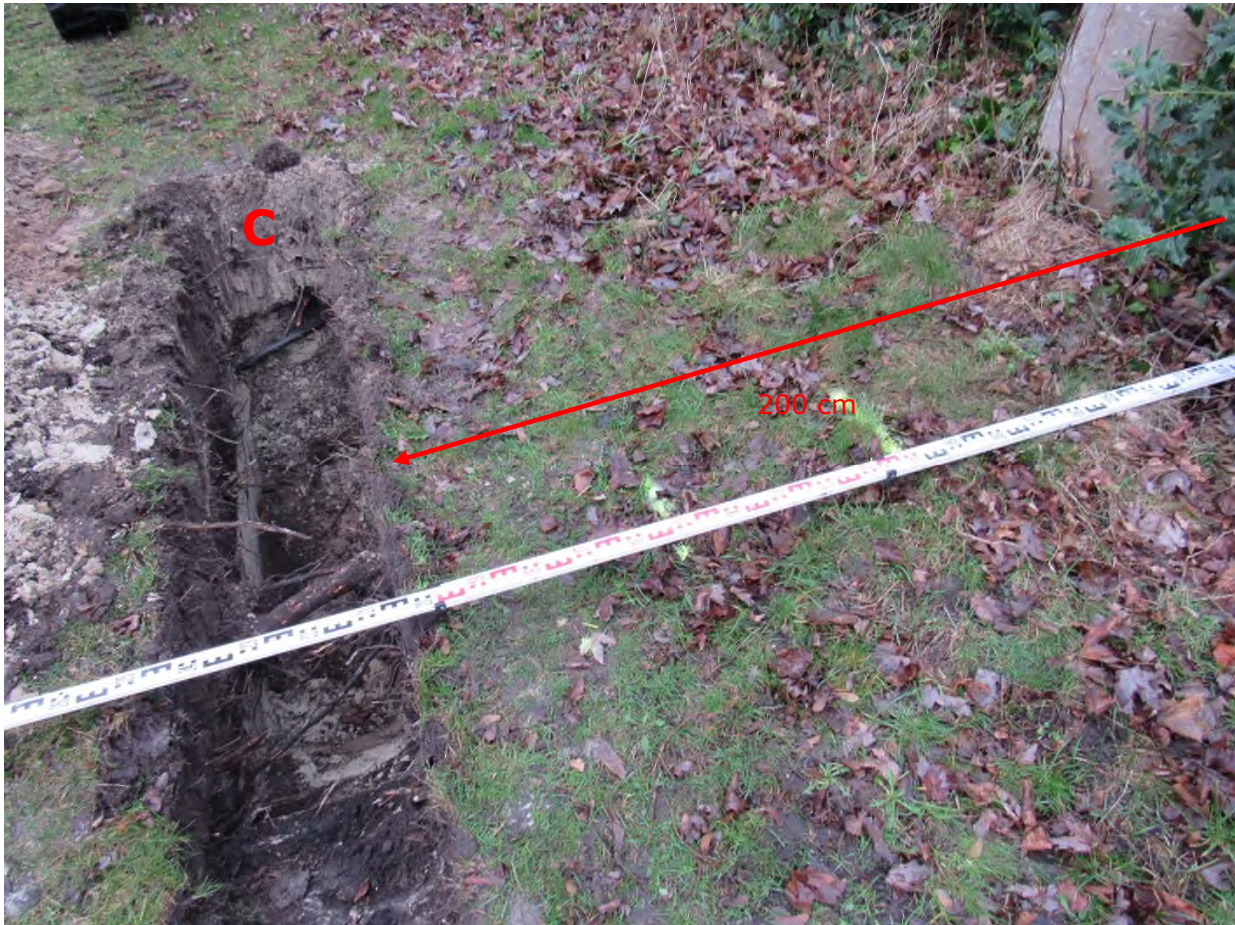
**Locatie van profiel C, bij boomnummer 4**

is genomen nabij boomnr. 4 op ca. 200 cm uit het hart van de stam, ter hoogte van het midden van de kroonprojectie. De kuil is 200 x 50 x 80 cm en er is vanaf het maaiveld tot 40 cm minus maaiveld matig intensieve zeer fijne tot grove beworteling aangetroffen. De opbouw bestaat uit een laag van ca 40 cm humeuze zandgrond op humusarme zandgrond.

- De gemeten vochtgehaltes kennen waarden van 23.4 % op -30 cm en 15.4 op -50cm (De veldcapaciteit ligt op 9% en de verzadiging op 41%.)
- De pH H<sub>2</sub>O zit op 5 (pH-KCL 4).
- De verdichting ligt rond de 1.5 MPa.
- Het zuurstofgehalte heeft een waarde van 19.6 % en is goed te noemen.

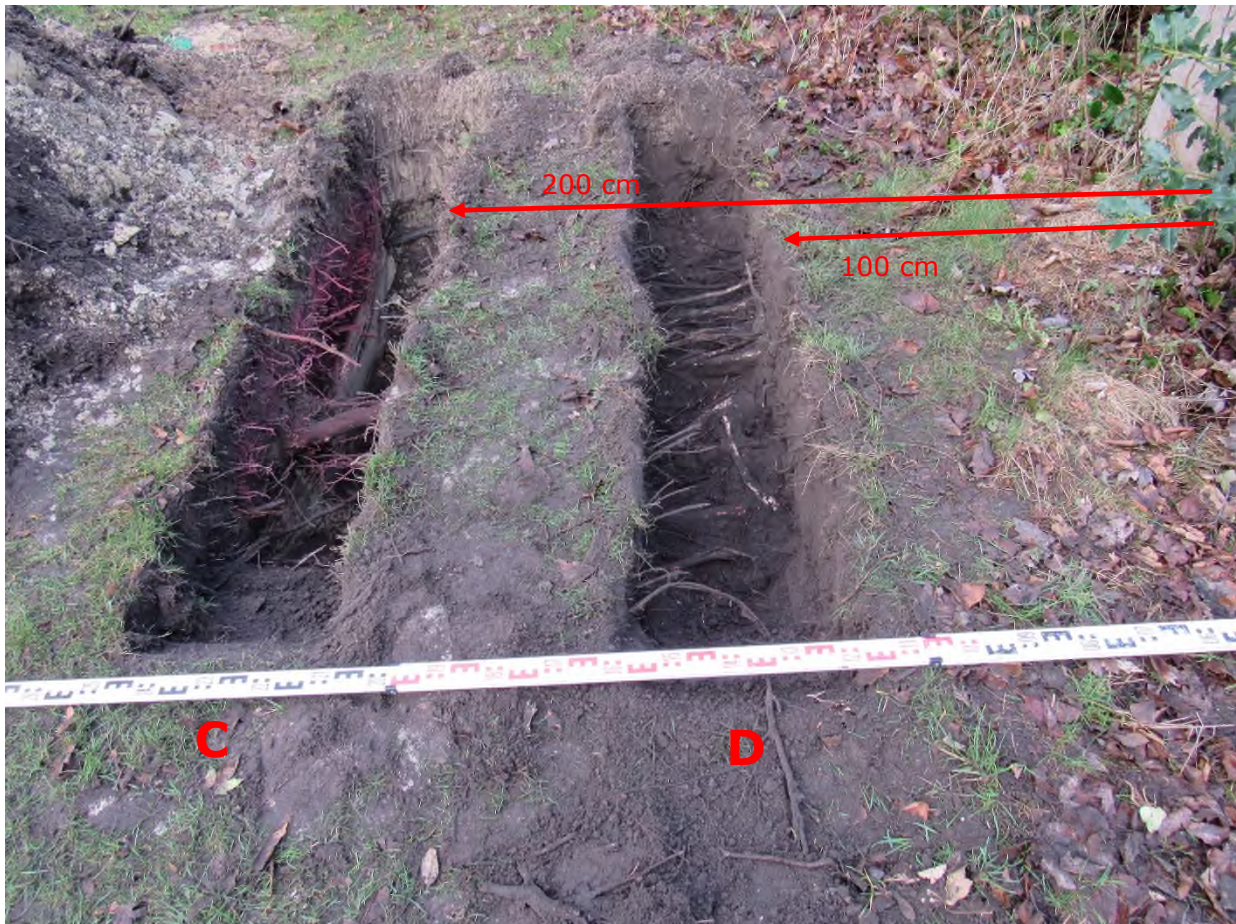
**Locatie van profiel D, bij boomnummer 4**

is genomen nabij boomnr. 4 op ca. 100 cm uit het hart van de stam, ter hoogte van het midden van de kroonprojectie. De kuil is 200 x 50 x 40 cm en er is vanaf het maaiveld tot 40 cm minus maaiveld intensieve zeer fijne tot grove tot zeer grove beworteling aangetroffen.

- De gemeten vochtgehaltenes kennen waarden van 23.4 % op -30 cm en 15.4 op -50cm (De veldcapaciteit ligt op 9% en de verzadiging op 41%.)
- De pH H<sub>2</sub>O zit op 5 (pH-KCL 4).
- De verdichting ligt rond de 1.5 MPa.
- Het zuurstofgehalte heeft een waarde van 19.6 % en is goed te noemen.

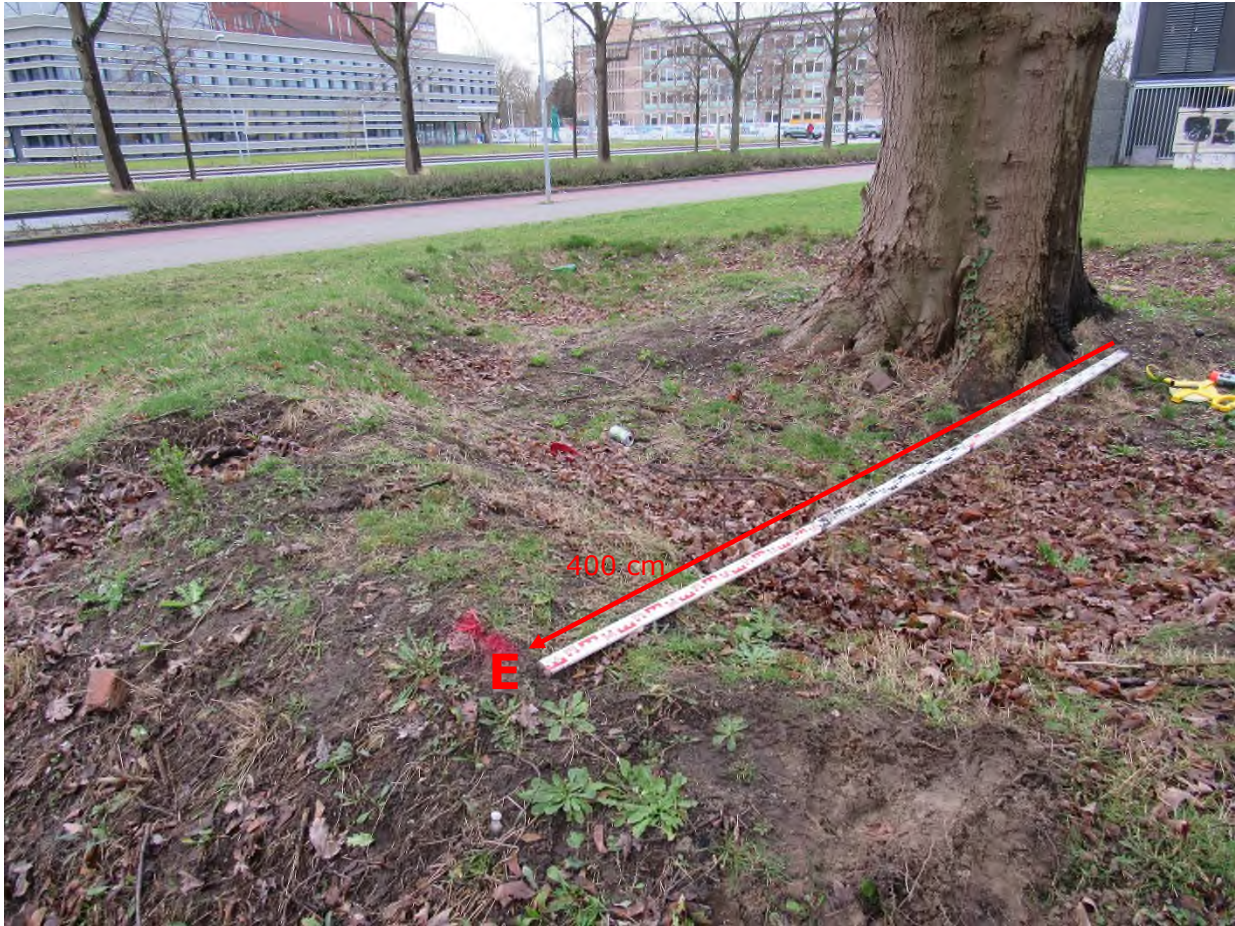
**Locatie van profiel E, bij boomnummer 3**

is genomen nabij boomnr. 3 op ca. 400 cm uit het hart van de stam, ter hoogte van de kroonprojectie. De kuil is 200 x 50 x 80 cm en er is vanaf top van de ophoging tot ca 80 cm diep (oorspronkelijke maaiveld) zeer fijne beworteling aanwezig. Op 80 cm zijn er een aantal grove wortels aanwezig.

- De gemeten vochtgehalten kennen waarden van 17.9 % op -30 cm en 14.0 op -50cm (De veldcapaciteit ligt op 9% en de verzadiging op 41%.)
- De pH H<sub>2</sub>O zit op 5 (pH-KCL 4).
- De verdichting ligt rond de 1.5 MPa.
- Het zuurstofgehalte heeft een waarde van 19.6 % en is goed te noemen.

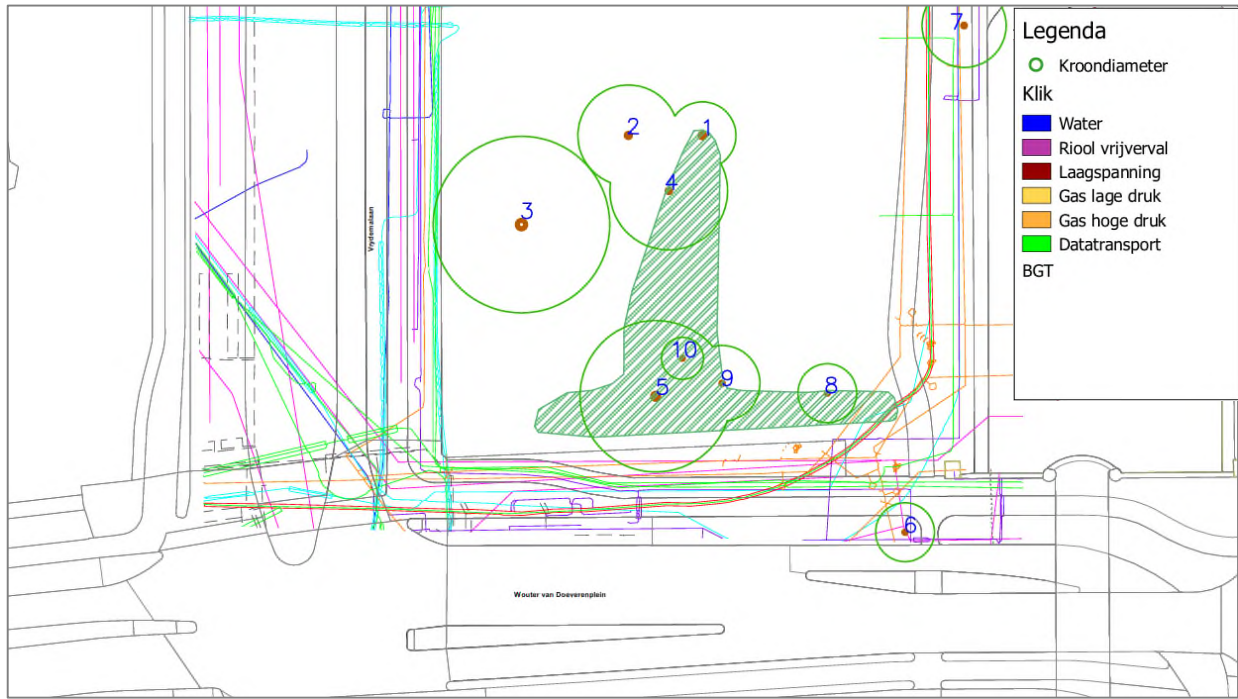
**Overzicht van de kabels en leidingen in de huidige situatie**

Er is een klikmelding gedaan ten behoeve van dit onderzoek. Op onderstaande kaart is zichtbaar dat er binnen de kroonprojectie van de te verplanten bomen geen kabels en leidingen aanwezig zijn.

Bij profielkuil C, boomnummer 4 is een ethyleenslang aangetroffen. Aangenomen wordt dat deze als dienst heeft gedaan voor water aanvoer van bouwketen die hier in het verleden hebben gestaan. Indien dit een loze leiding is vormt deze geen probleem om een eventuele verplanting door te laten gaan.

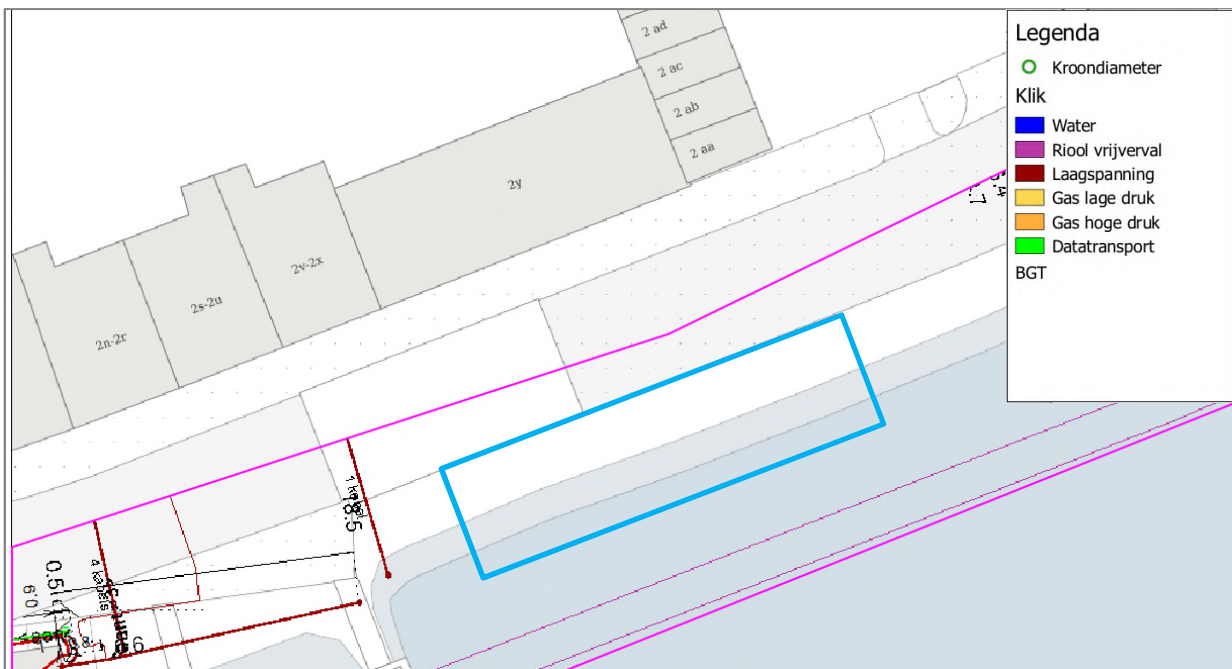
**Overzicht van de kabels en leidingen in de huidige situatie**

Er is een klikmelding gedaan ten behoeve van dit onderzoek. Op onderstaande kaart is zichtbaar dat er geen kabels en leidingen aanwezig zijn binnen de voorgenomen plantlocatie. (blauwe kader)

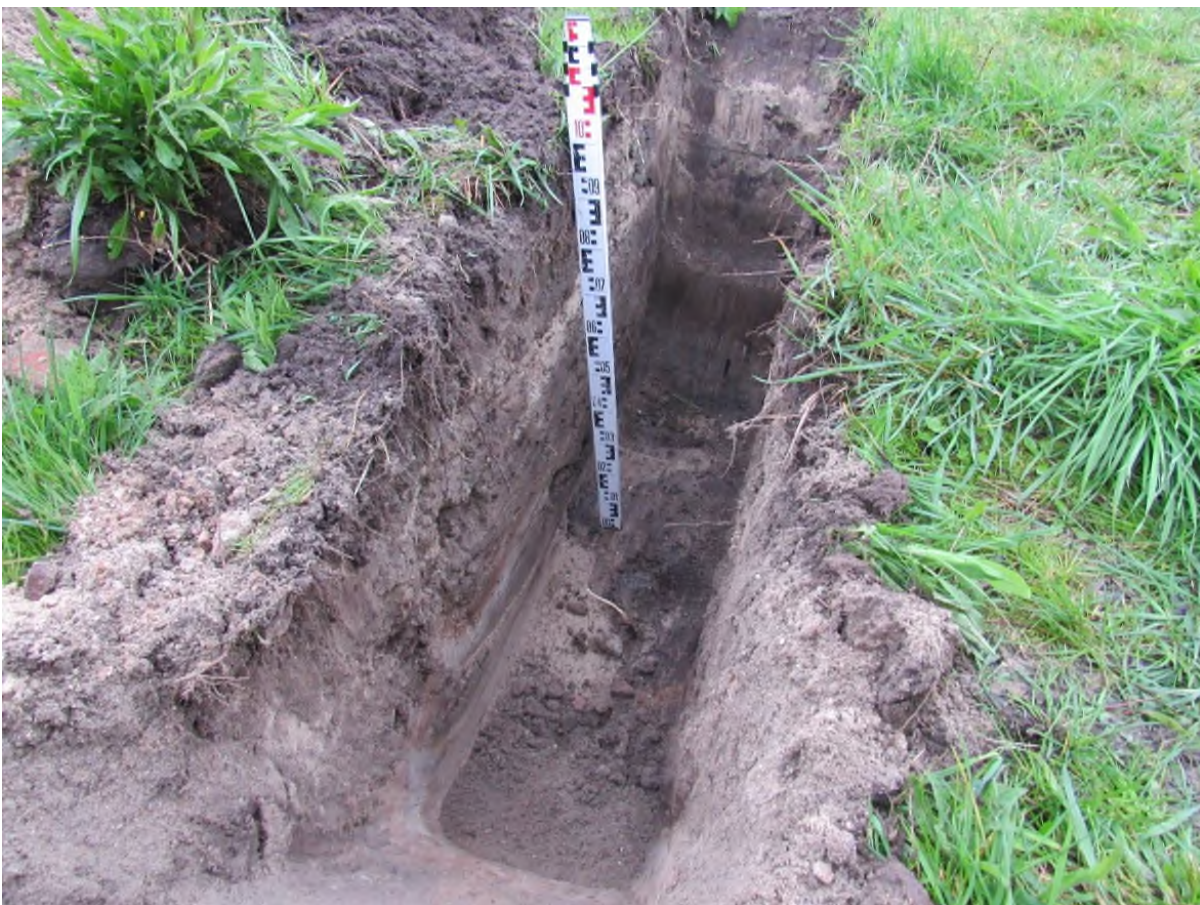
**Profiel G**

Ter hoogte van de nieuwe locatie zijn twee profielkuilen tot ca 100 cm diepte gegraven. Dit ter breedte van de berm aan de Oosterhamrikkade. Beide profielen zijn vrijwel gelijk van opbouw. Het gaat om geroerde bodemopbouw van humusarm tot matig humeuze zandgrond.
