Onderwerp Boom Effect Analyse (BEA) Oosterhamrikkade 115-117

Bomen Effect Analyse

Oosterhamrikkade, Groningen

Datum: 12 mei 2017
Versie: 3

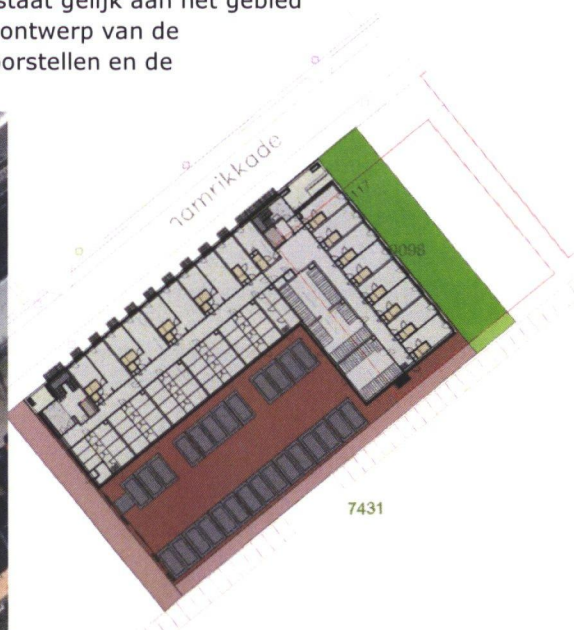
Uit de bovenstaande afbeelding blijkt dat de meeste bomen in de huidige situatie geen plek hebben in de nieuwe situatie. Een enkele boom zou in de nieuwe situatie potentieel kunnen blijven staan (vooral langs de zuidgrens). Er zijn dus duidelijk consequenties voor de bomen in de huidige situaties.
