# Stedenbouwkundig plan Van Starkenborghstraat 3 Groningen

Datum  
8 mei 2025

INBO

# Inleiding

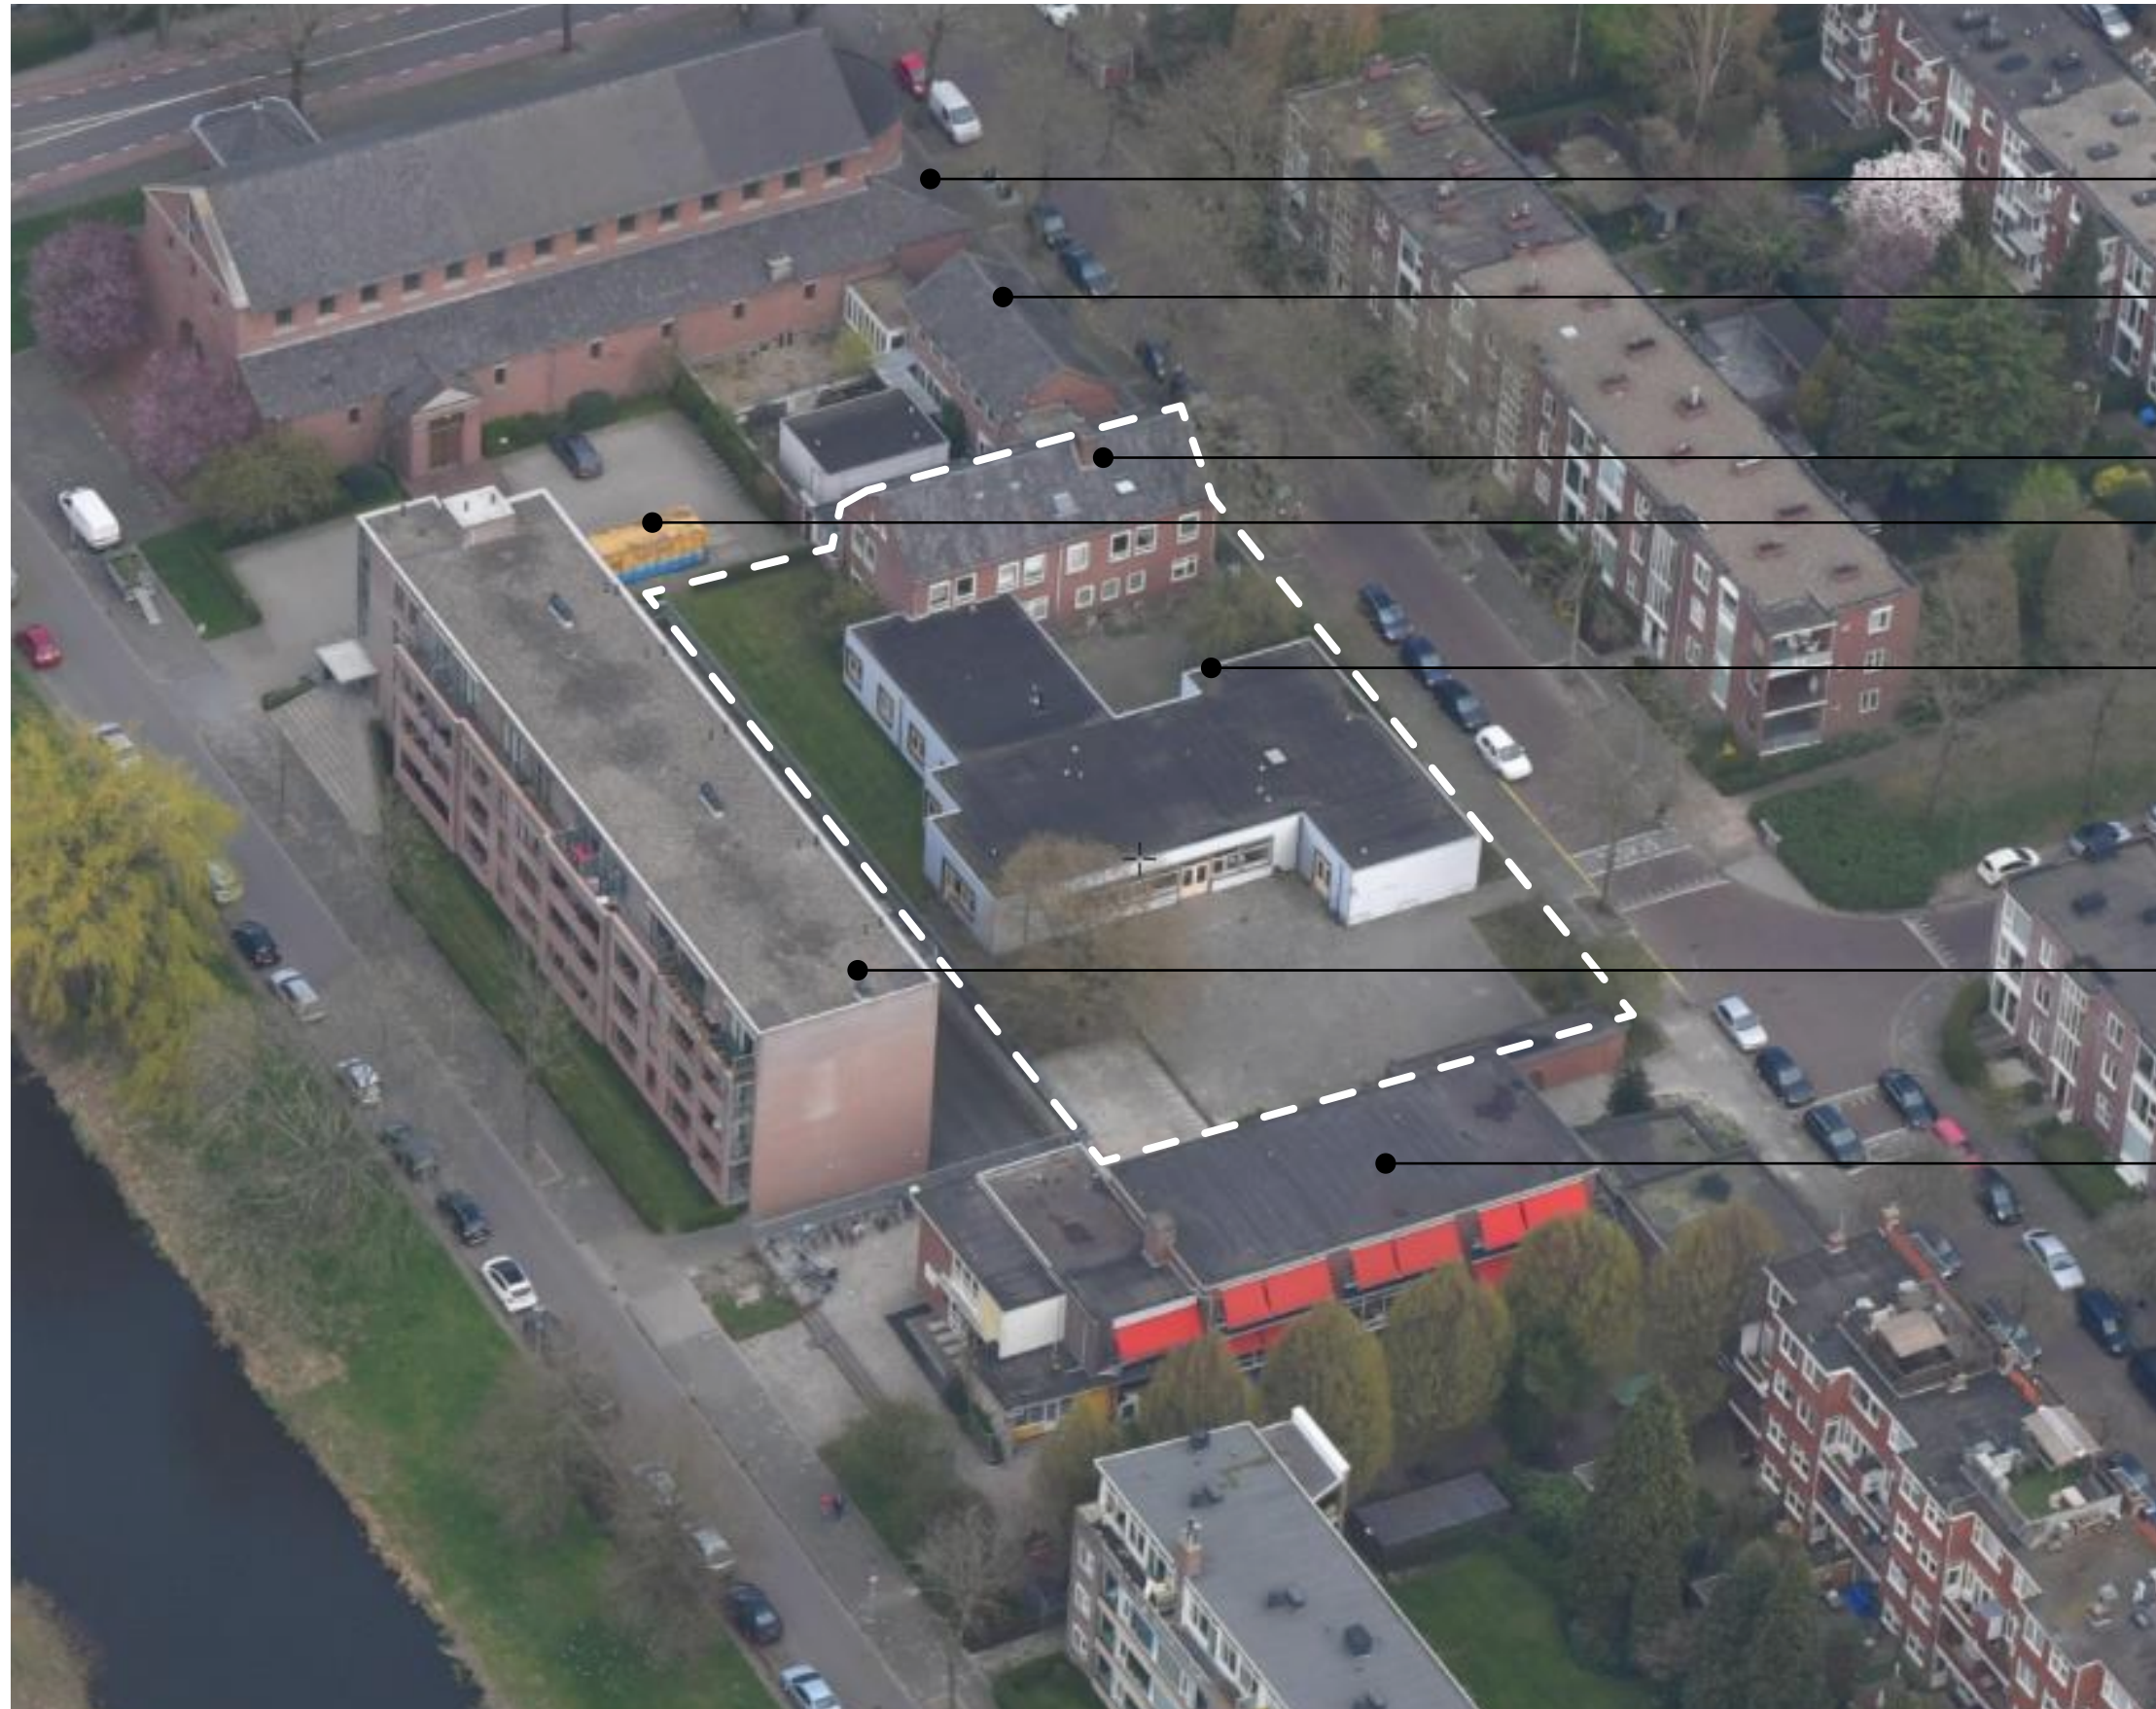
# Luchtfoto met omliggende bebouwing

R.K. San Salvatorkerk, 1951

Sacristie, uitbreiding kerk 1962

Pastorie, uitbreiding kerk 1962

Parkeerterrein van de kerk, pleinruimte heeft een wat onduidelijke begrenzing

Laagbouw, inmiddels gesloopt

Woongebouw met daaronder halfverdiept bergingen, de ruimte achter het gebouw ligt verdiept

Abel Tasmanschool, het bouwblok wordt doorsneden door het schoolplein met daarop iets terugliggend de school als zelfstandig volume

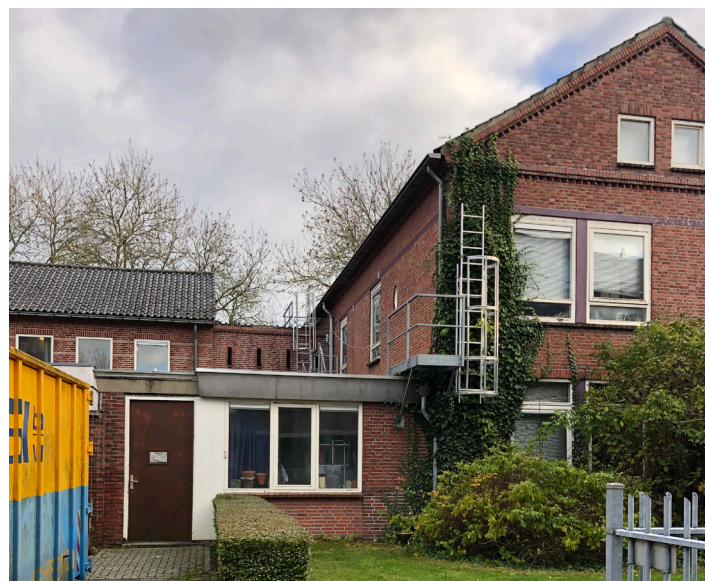
Huidige staat gevels achterzijde Pastorie incl. aangebrachte voorzieningen tbv verhuur

Om het pand succesvol te transformeren zal een ingrijpende verbouwing plaats moeten vinden. Een transformatie betekent een forse aanpassing van de zuidgevel. Deze gevel zal na transformatie als voorgevel gaan fungeren. Het vergroten van een aantal openingen en het toevoegen van balkons en buitenruimtes op de begane grond zal de gaafheid en de afleesbaarheid van het oorspronkelijk ontwerp aantasten.

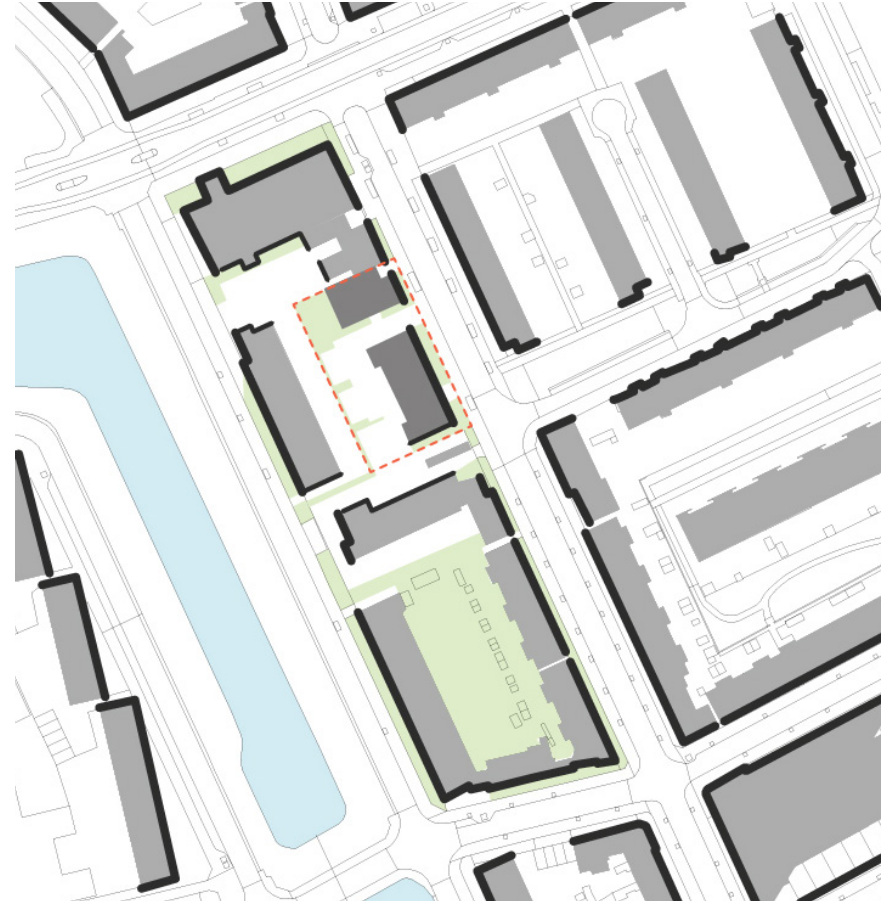
Scenario 1 - behoud bestaande pand

In dit scenario is gekeken naar de ruimtelijke impact wanneer het karakteristieke deel naast de kerk behouden zou blijven. Bij behoud van het bestaande pand is er ruimte om een relatief kort blok op de locatie te bouwen.

Dit volume sluit qua korrel niet goed aan op de lengte van de bouwblokken in de buurt (zoals meegegeven is in het ruimtelijk ontwikkelkader). Dit scenario is zoals eerder aangegeven afgefallen.

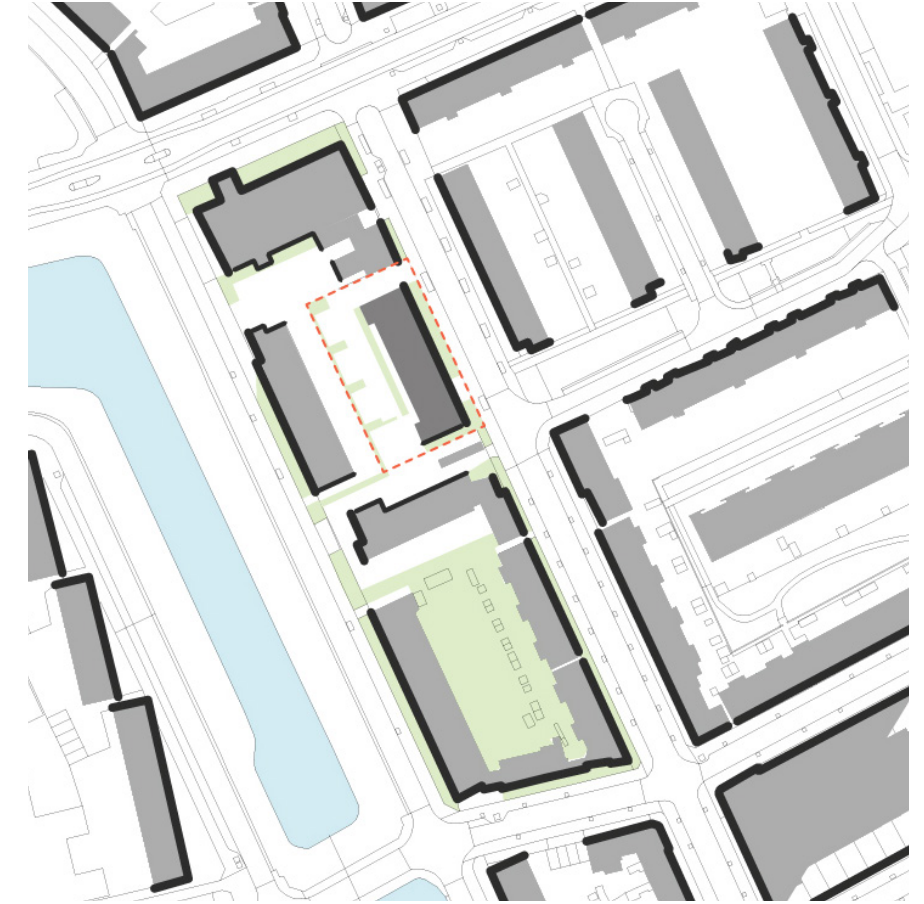
Scenario 2 - sloop/nieuwbouw

In dit scenario is de gehele locatie ingevuld met een nieuw volume. Zo ontstaat de mogelijkheid om aan te sluiten op de structuur van de bouwblokken in de buurt en de Van Starckenborghstraat eenduidiger vorm te geven. Op deze manier sluiten we beter aan op de korrel in de buurt en kunnen de kerk en de school als “specials” in het bouwblok benadrukt worden.

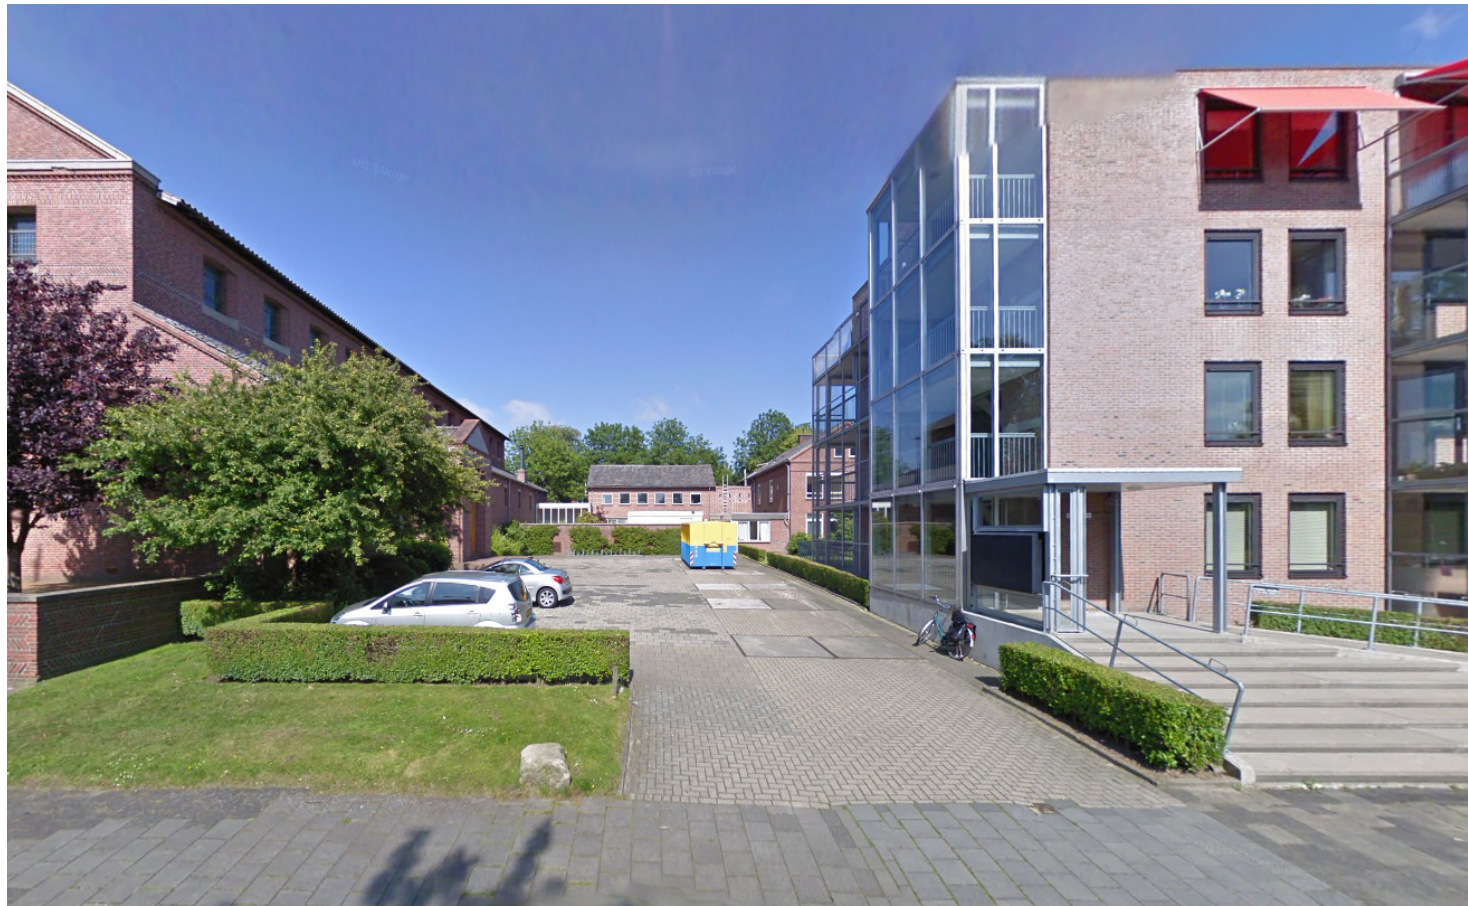
huidige situatie

Het plein naast de kerk is in de loop van de jaren steeds op kleine onderdelen aangepast. Door langs de erfgrenzen van het plangebied hoge hagen aan te planten ontstaat er een rustiger beeld en duidelijkere afbakening van het plein naast de kerk.

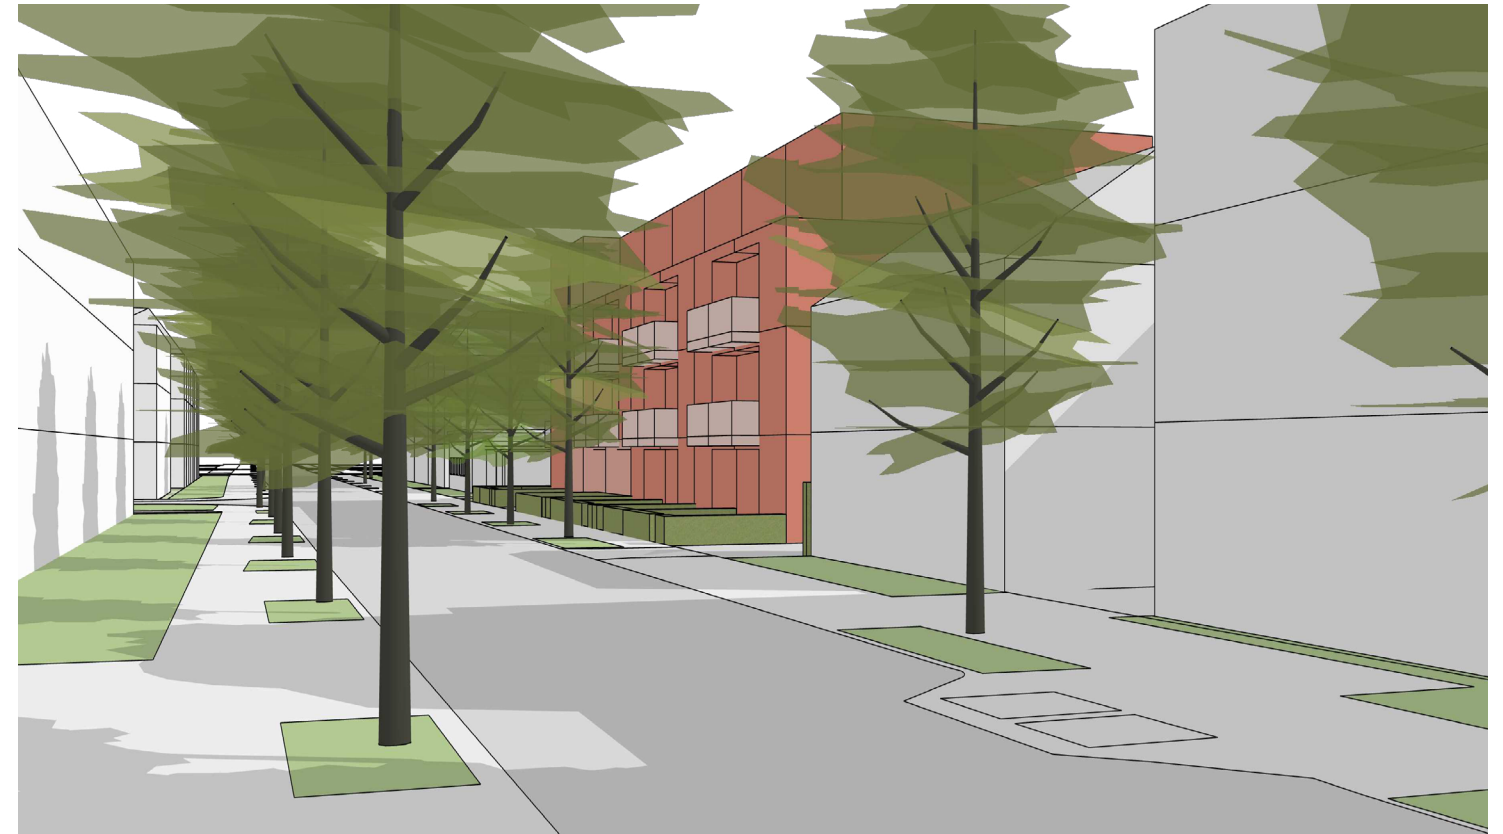
Straatbeeld vanaf de Van Starckenborghstraat

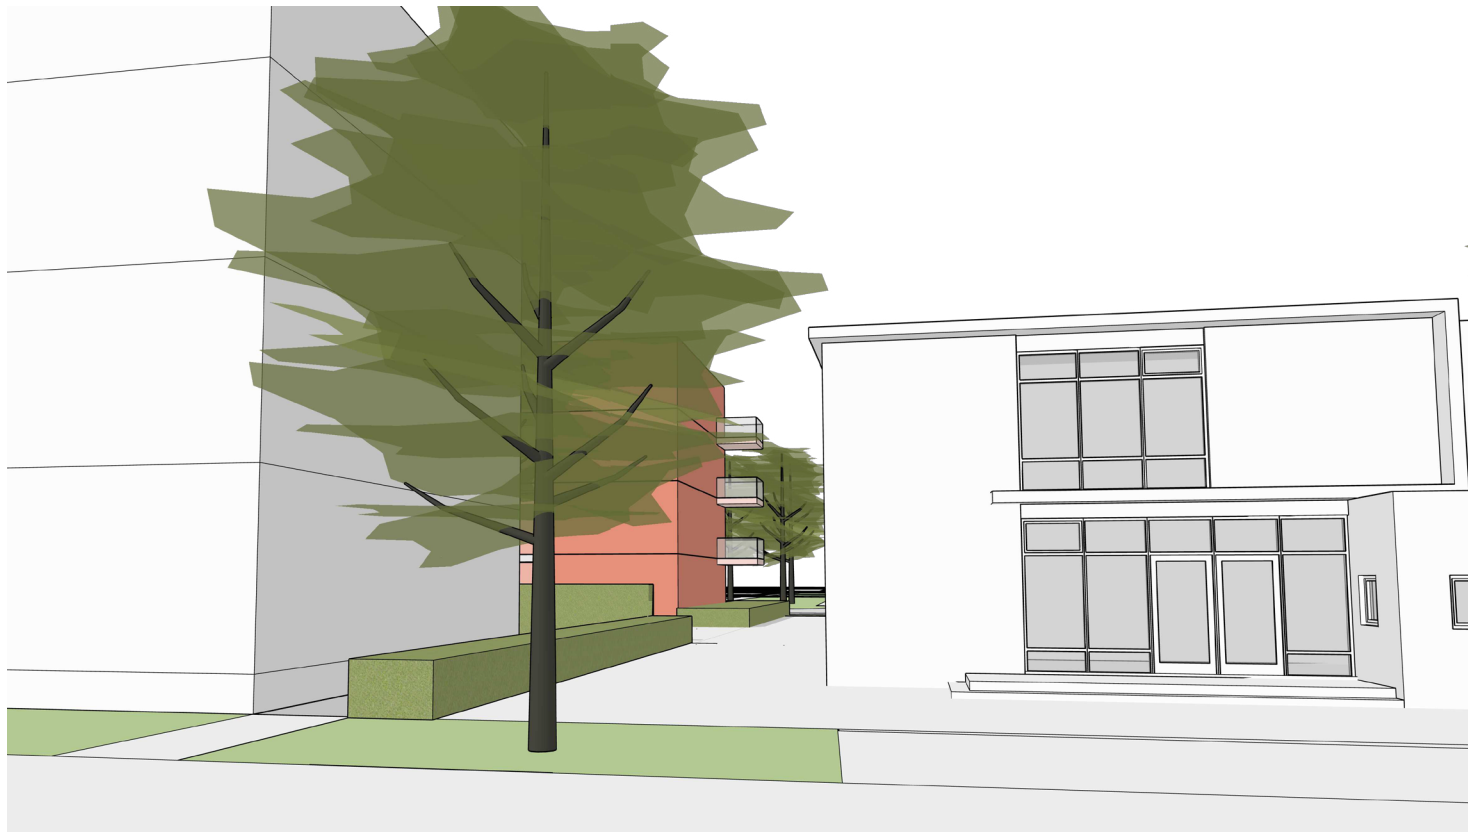
Doorkijk en relatie tot school(plein)
