**Bomen Effect Analyse**

**Fietsstraat Korreweg**

**17 december 2024**

Gemeente Groningen, afdeling Stadsingenieurs

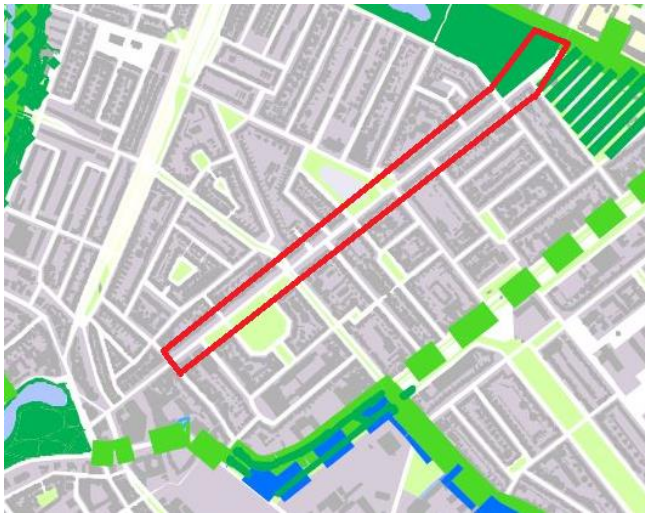
AFBEELDING 1: MIDDELS EEN ROOD KADER IS DE LOCATIE VAN DE BOMEN AANGEDUID OP DE SES-KAART.

- De bomen binnen het gebied maken geen onderdeel uit van de Stedelijke Ecologische Structuur (zie afbeelding 1);
- De bomen zijn binnen de bomenstructuurvisie opgenomen als 'Te ontwikkelen boomstructuur' (zie afbeelding 2);
- 67 van de 83 bomen zijn vergunningsplichtig (stamdiameter > 20 centimeter) bij eventueel voorgenomen kap.

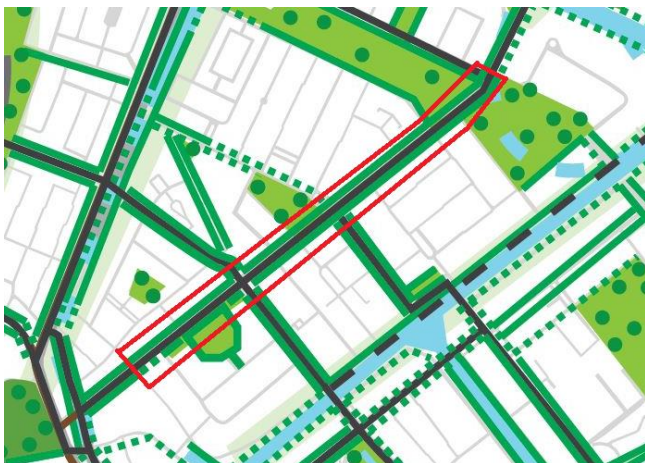
AFBEELDING 2: MIDDELS EEN ROOD KADER IS DE LOCATIE VAN DE BOMEN AANGEDUID OP DE BOMENSTRUCTUURVISIE KAART
