# AANPAK STADHUIS

T0-presentatie

17 September 2019

Project	089 Revitalisering Stadhuis Groningen
Oprachtgever	Gemeente Groningen
Fase	TO Concept
Schaal	1:10
Formaat	A3
Datum	09-09-2019

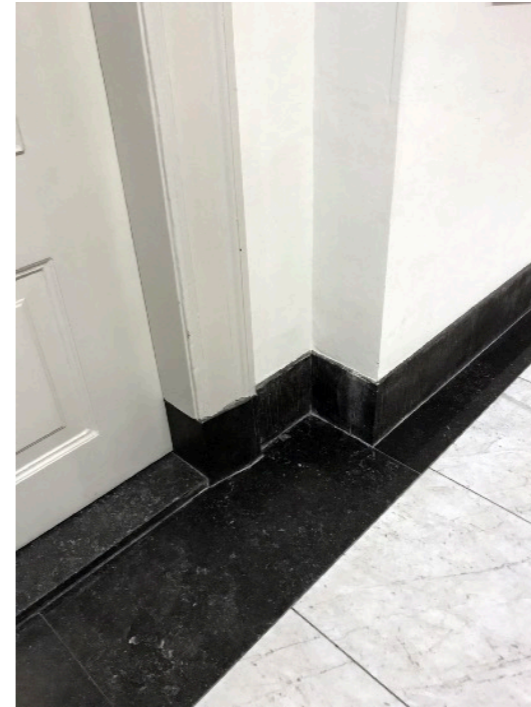
Vloerafwerking: behoud van bestaand

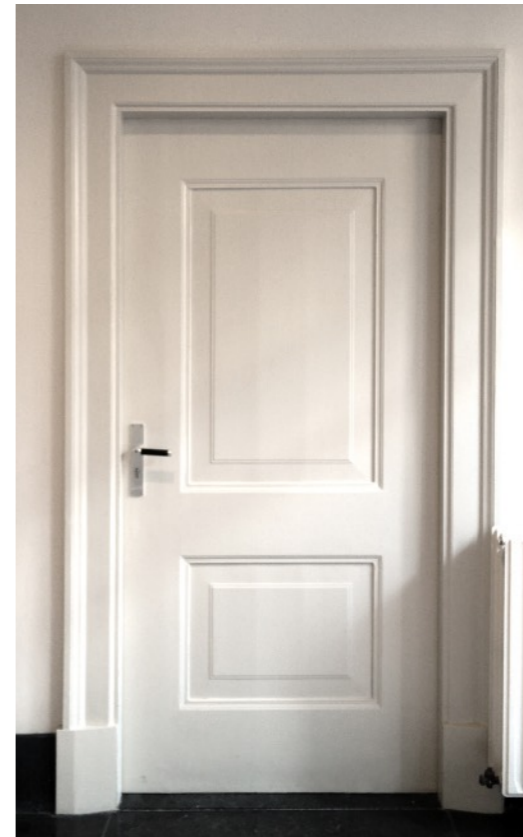
Wanden te schilderen in vuilwit/ krantenwit

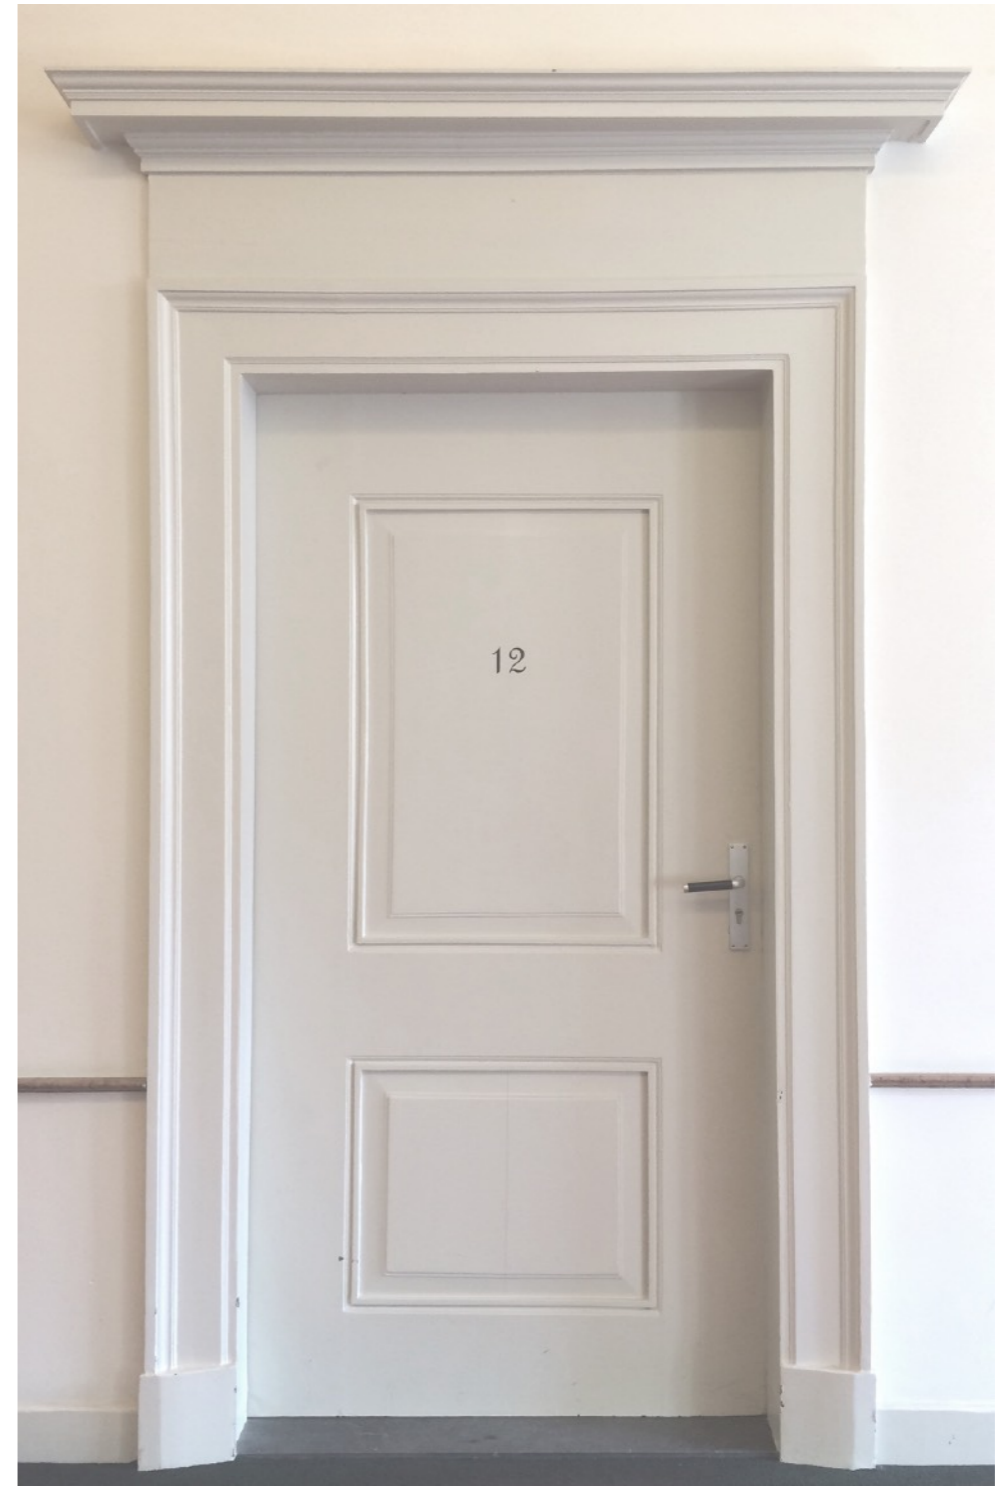
Kleurentrapje kleurhistorisch onderzoek en bestaande handgeschreven kamernummers

Wanden te schilderen in vuilwit/ krantenwit

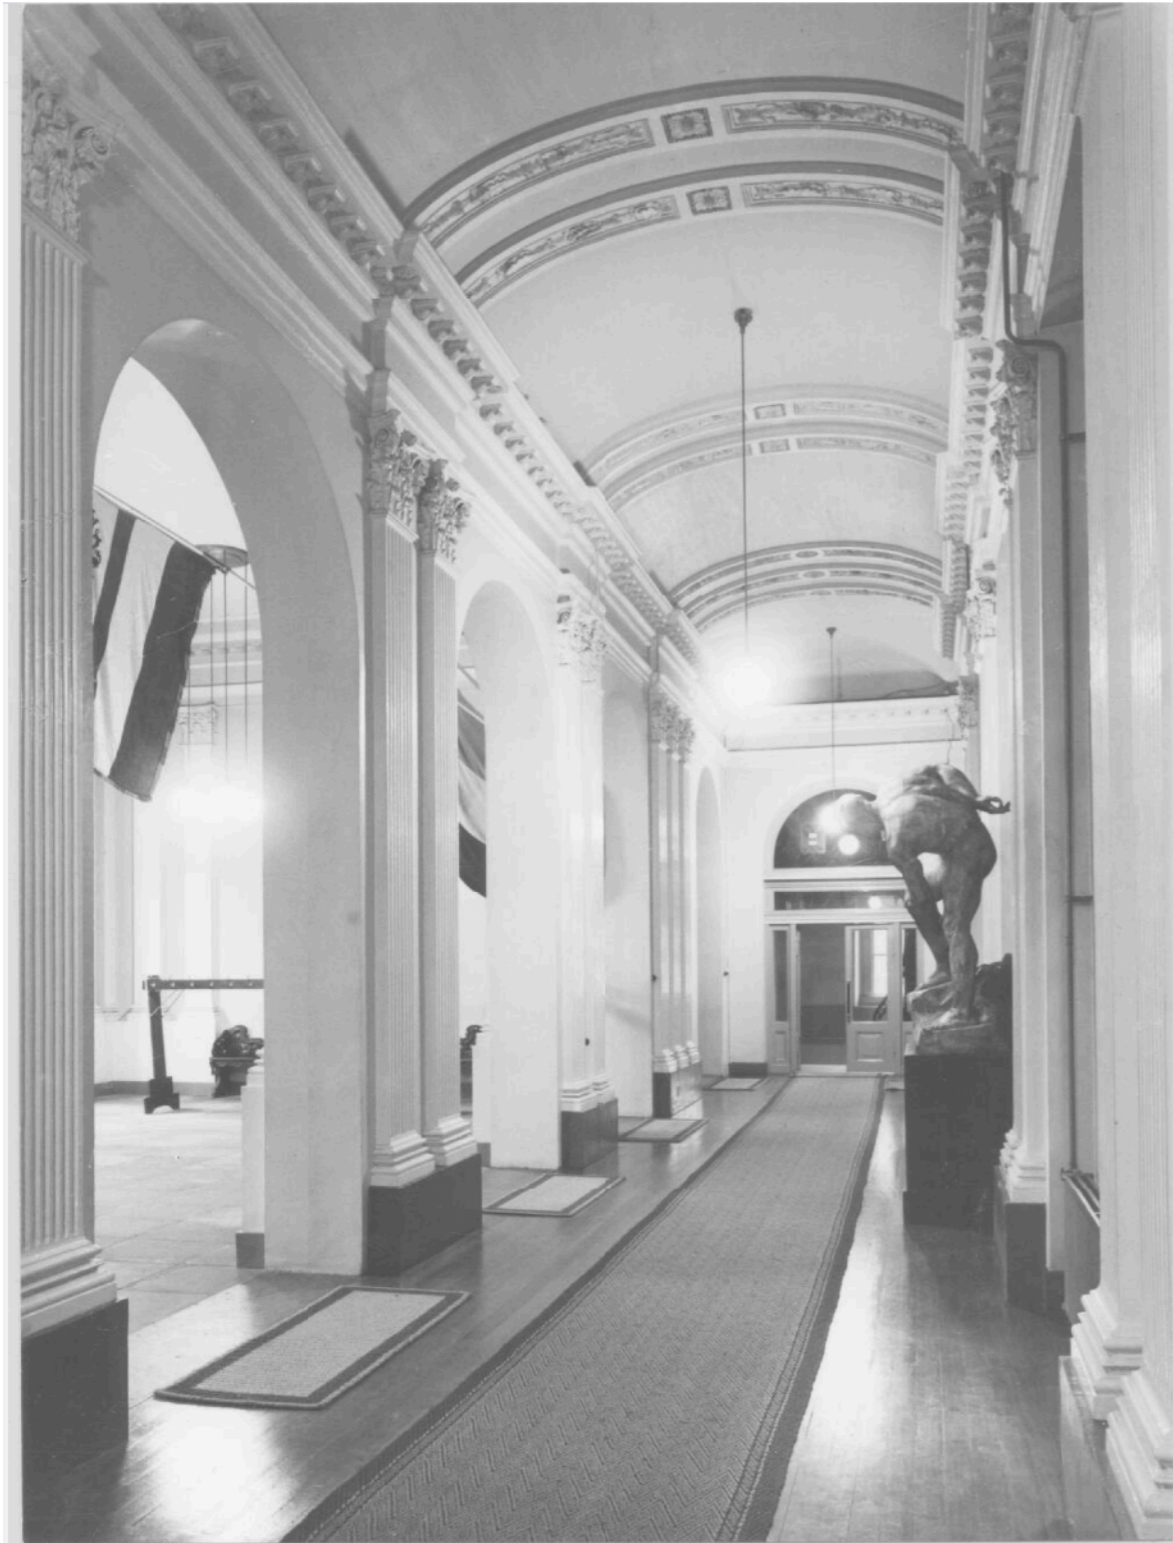
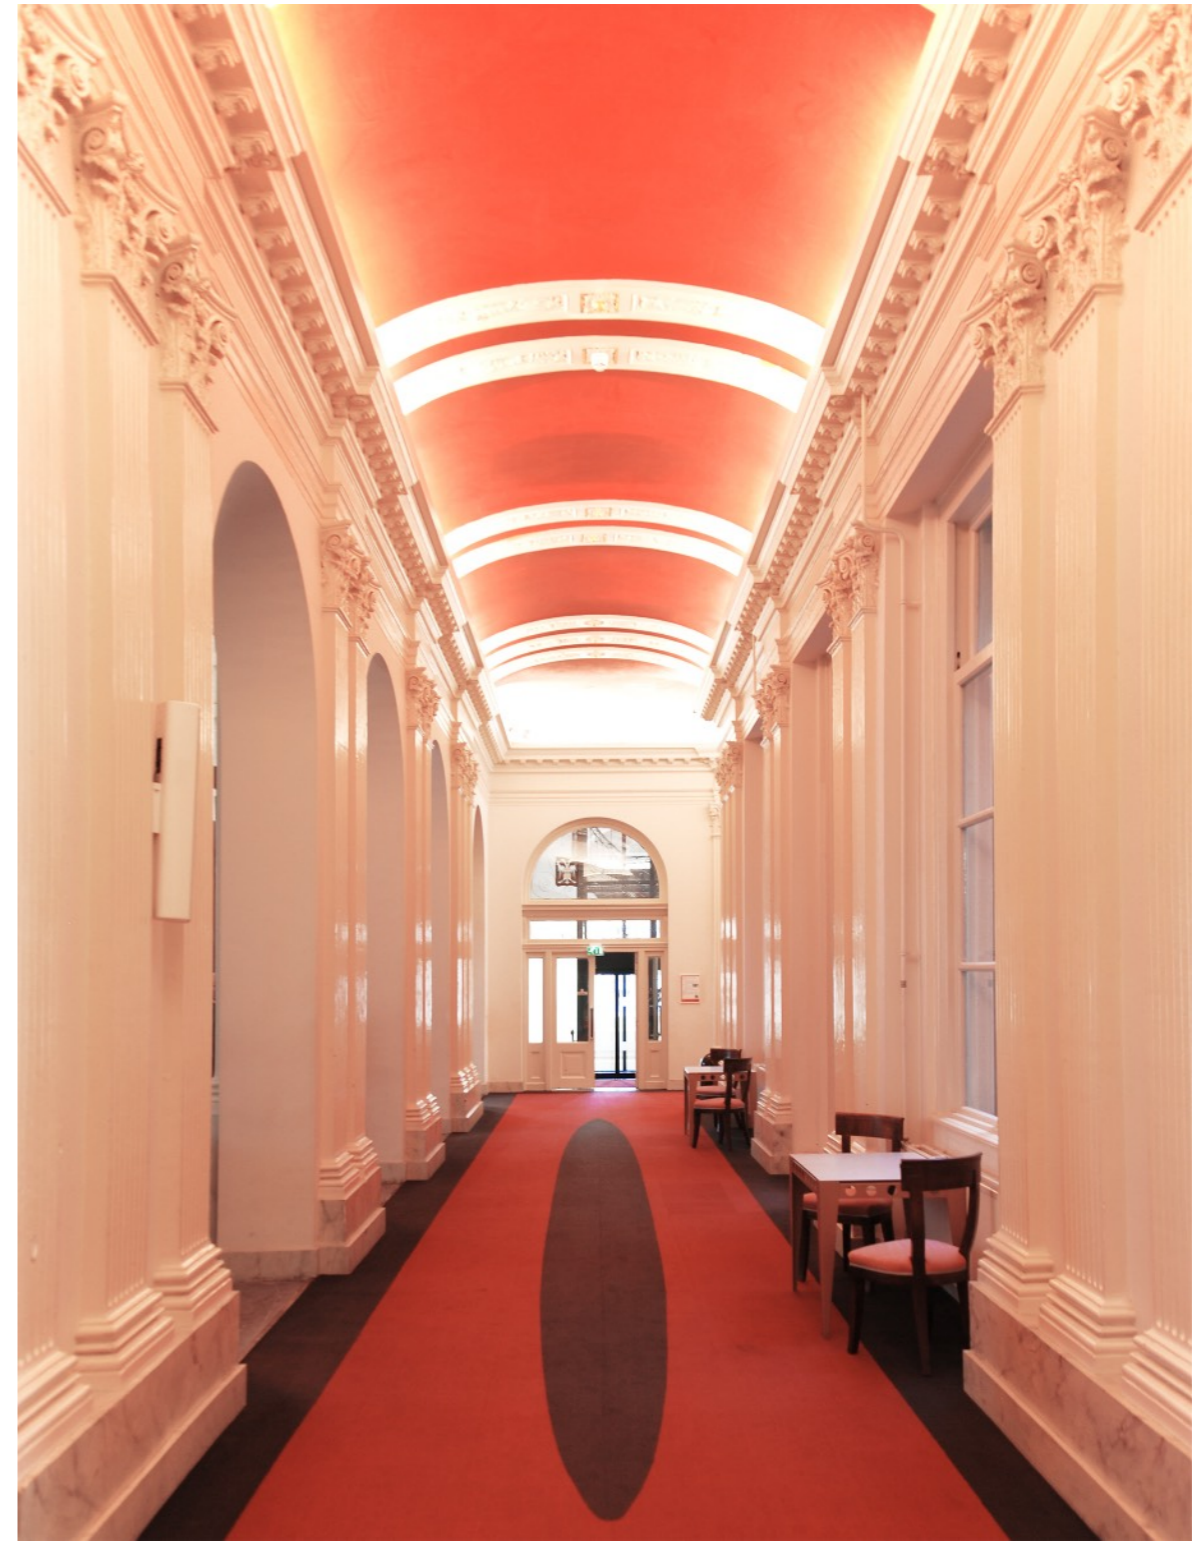
“Plafondschilderingen van Van de Wint vormen een wezenlijke bijdrage van een kunstenaar van betekenis. De schilderijen ‘passen’ echter niet bij oorspronkelijk interieurbeeld, waarbij de plafonds ook als ‘hemel’ dienden te fungeren door een lichte effen afwerking. De huidige schilderijen zouden uitgangspunt kunnen zijn voor een kleurstelling, waarbij de architectuur meer wordt benadrukt. Wanneer wordt gekozen voor reconstructie van oorspronkelijk beeld op basis van kleurhistorisch onderzoek, passen de schilderijen van Van de Wint daar niet bij en moet verwijdering overwogen worden.”

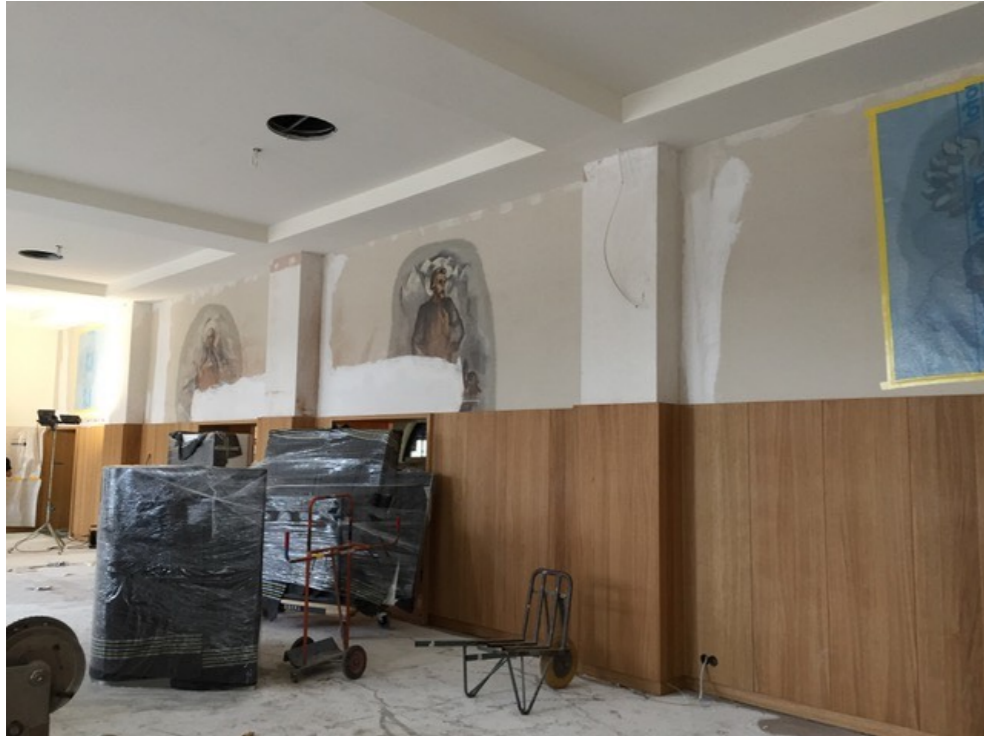
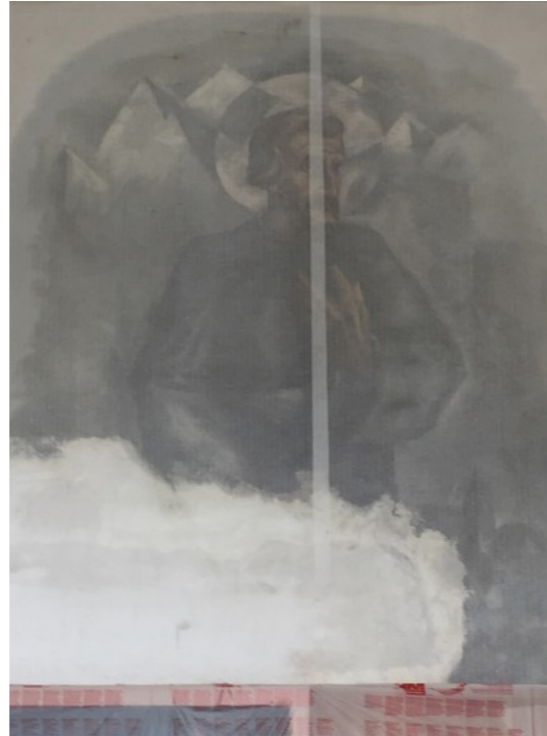
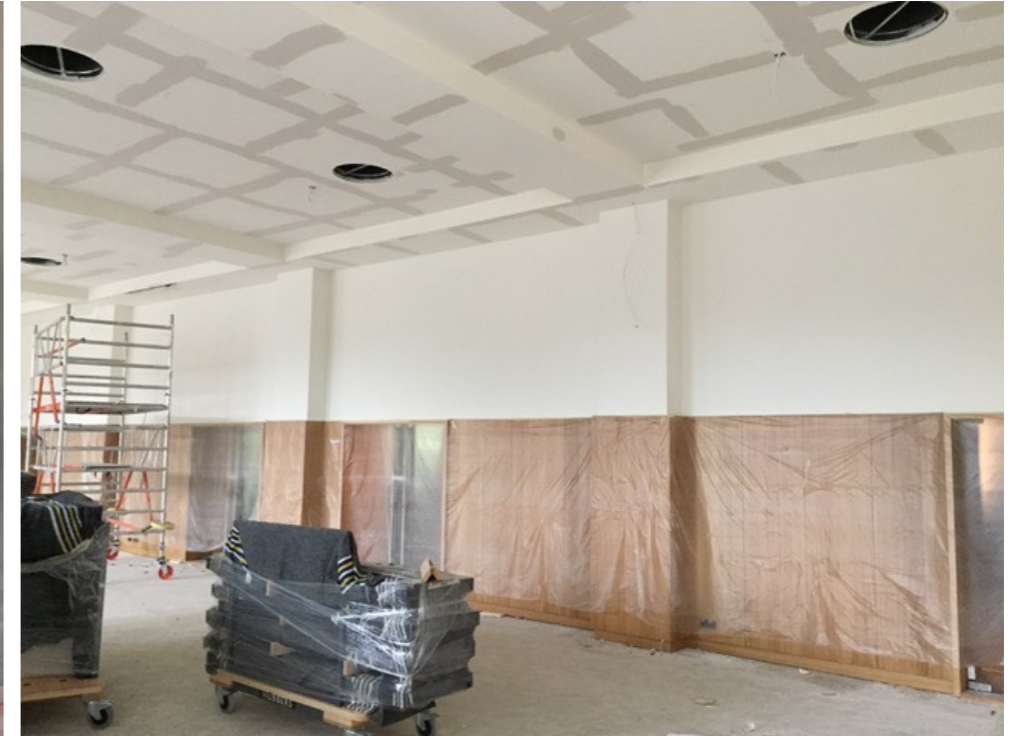
Procedure in het kort:

- Documenteren huidige staat van de schildering
- Proefjes zetten/ondergrond beoordelen
- Indien nodig ondergrond reinigen
- Aanbrengen van 1e laag vislijm rechtstreeks over historische schilderingen
- Aanbrengen van Japans vloepapier geïmpregneerd/nat gemaakt met vislijm

Hierover kan na droging geschilderd worden met vrijwel elke gewenste muurafwerking. Het is hiermee mogelijk om met een stoomapparaat of warm water de later aangebrachte verflagen veilig te verwijderen.

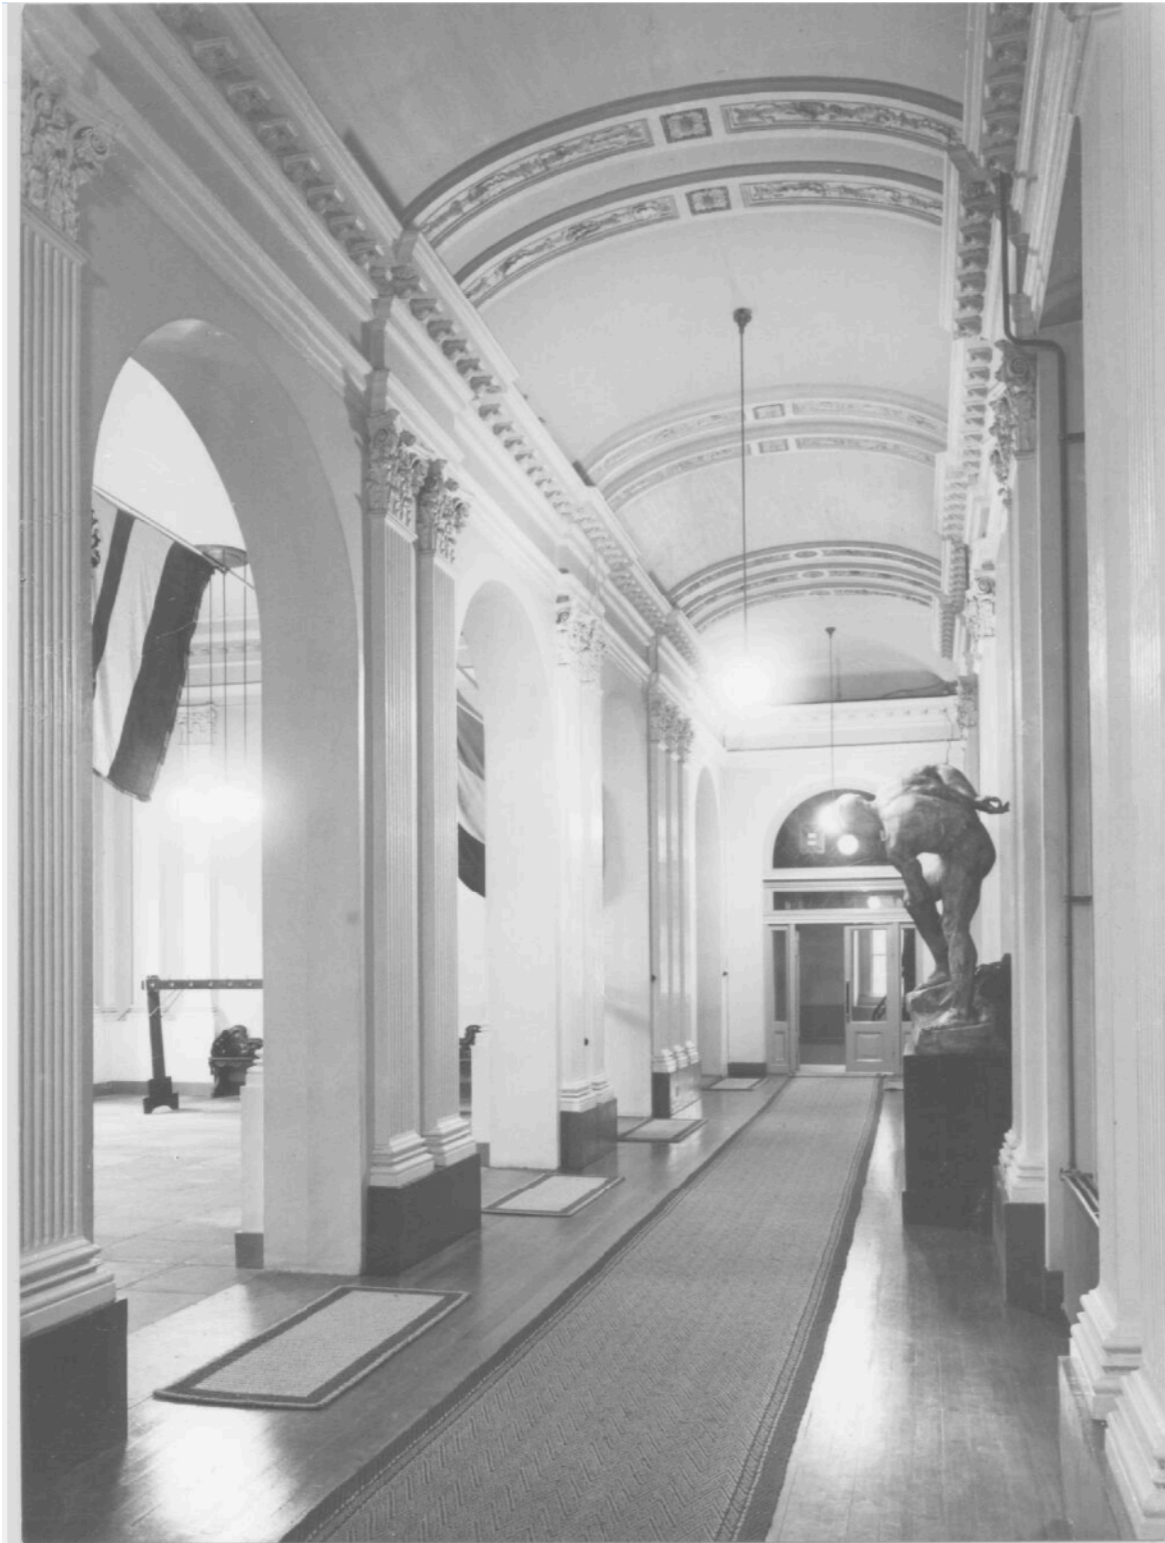
Gang eerste verdieping - archiefbeeld jaren 60

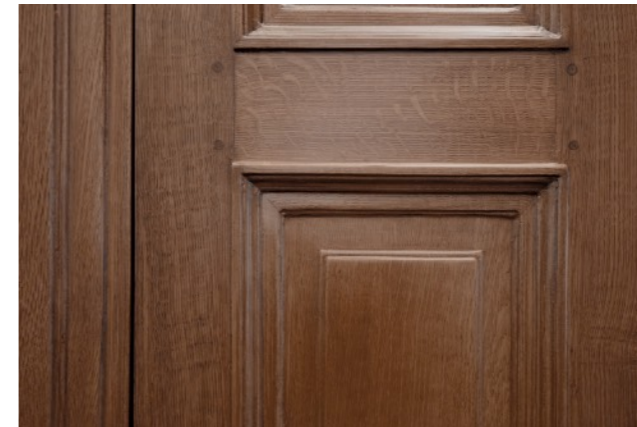
Deuren en deurkozijnen: imitatieschilderwerk eiken

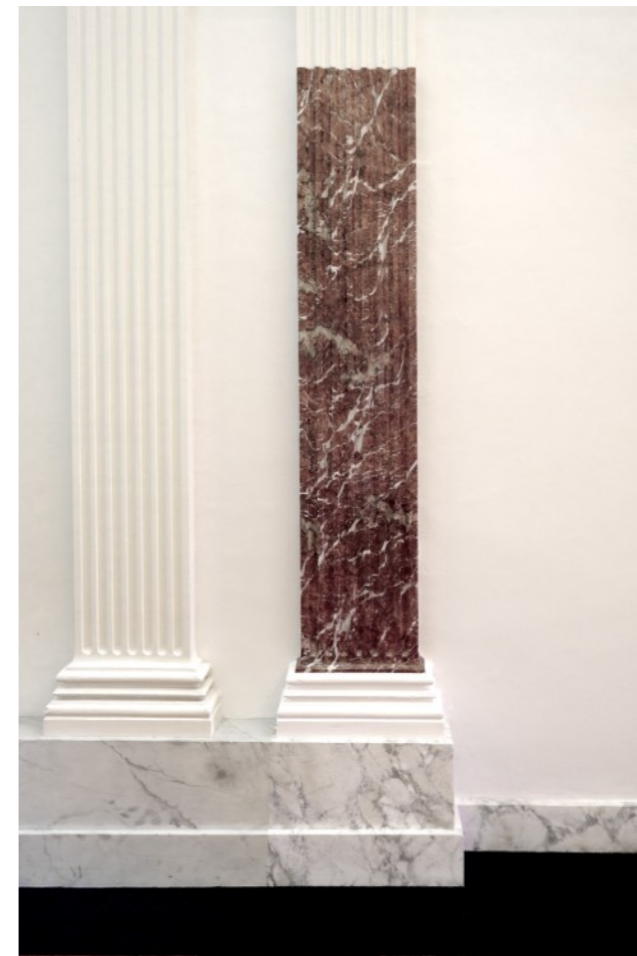
Pilasters, plint, basement, plafondlijst:  
imitatieschilderwerk marmer.  
Wanden sauzen in vuil/ kranten wit

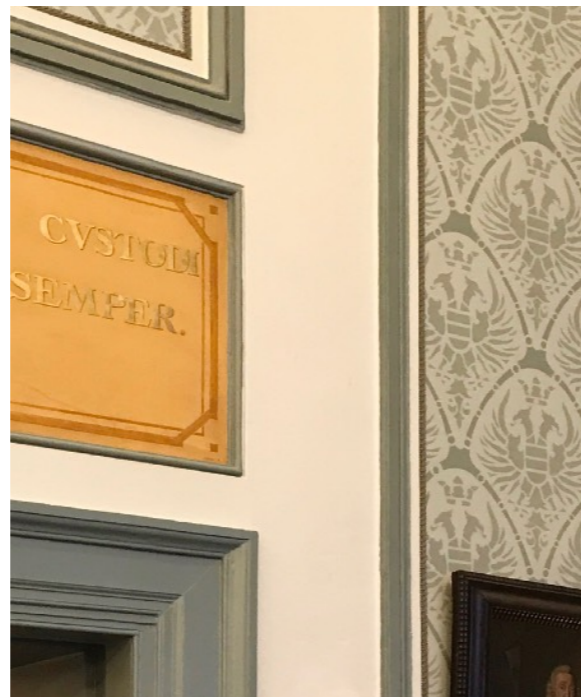
Restauratief retoucheren wanden en lijstwerk

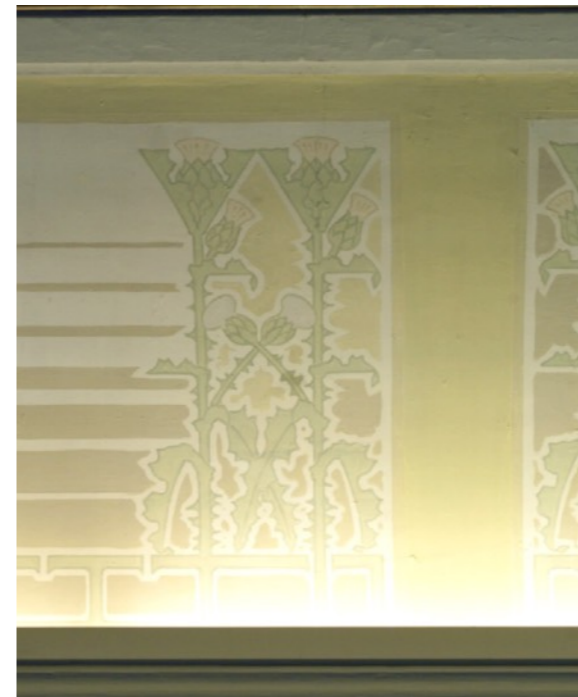
Restauratief retoucheren sjabloon schilderwerk plafonnd

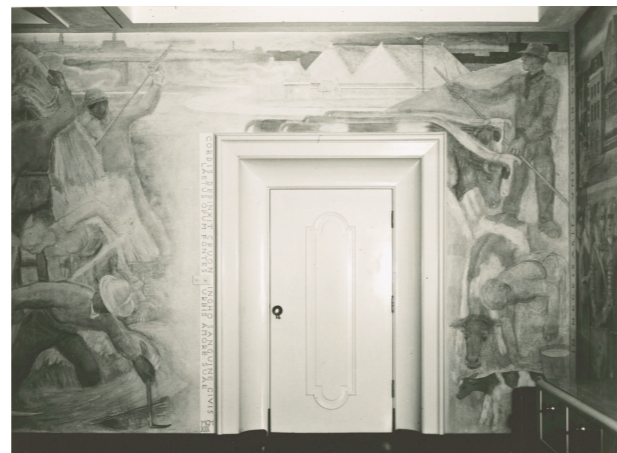
Deuren en lijstwerk schilderen in crème wit

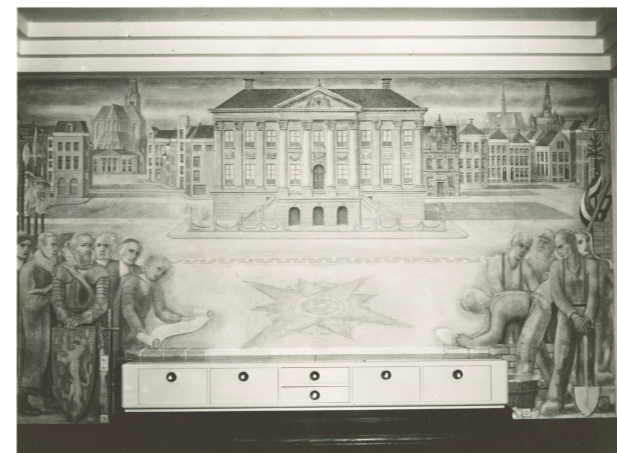
Dressoir meubel schilderen in crème wit

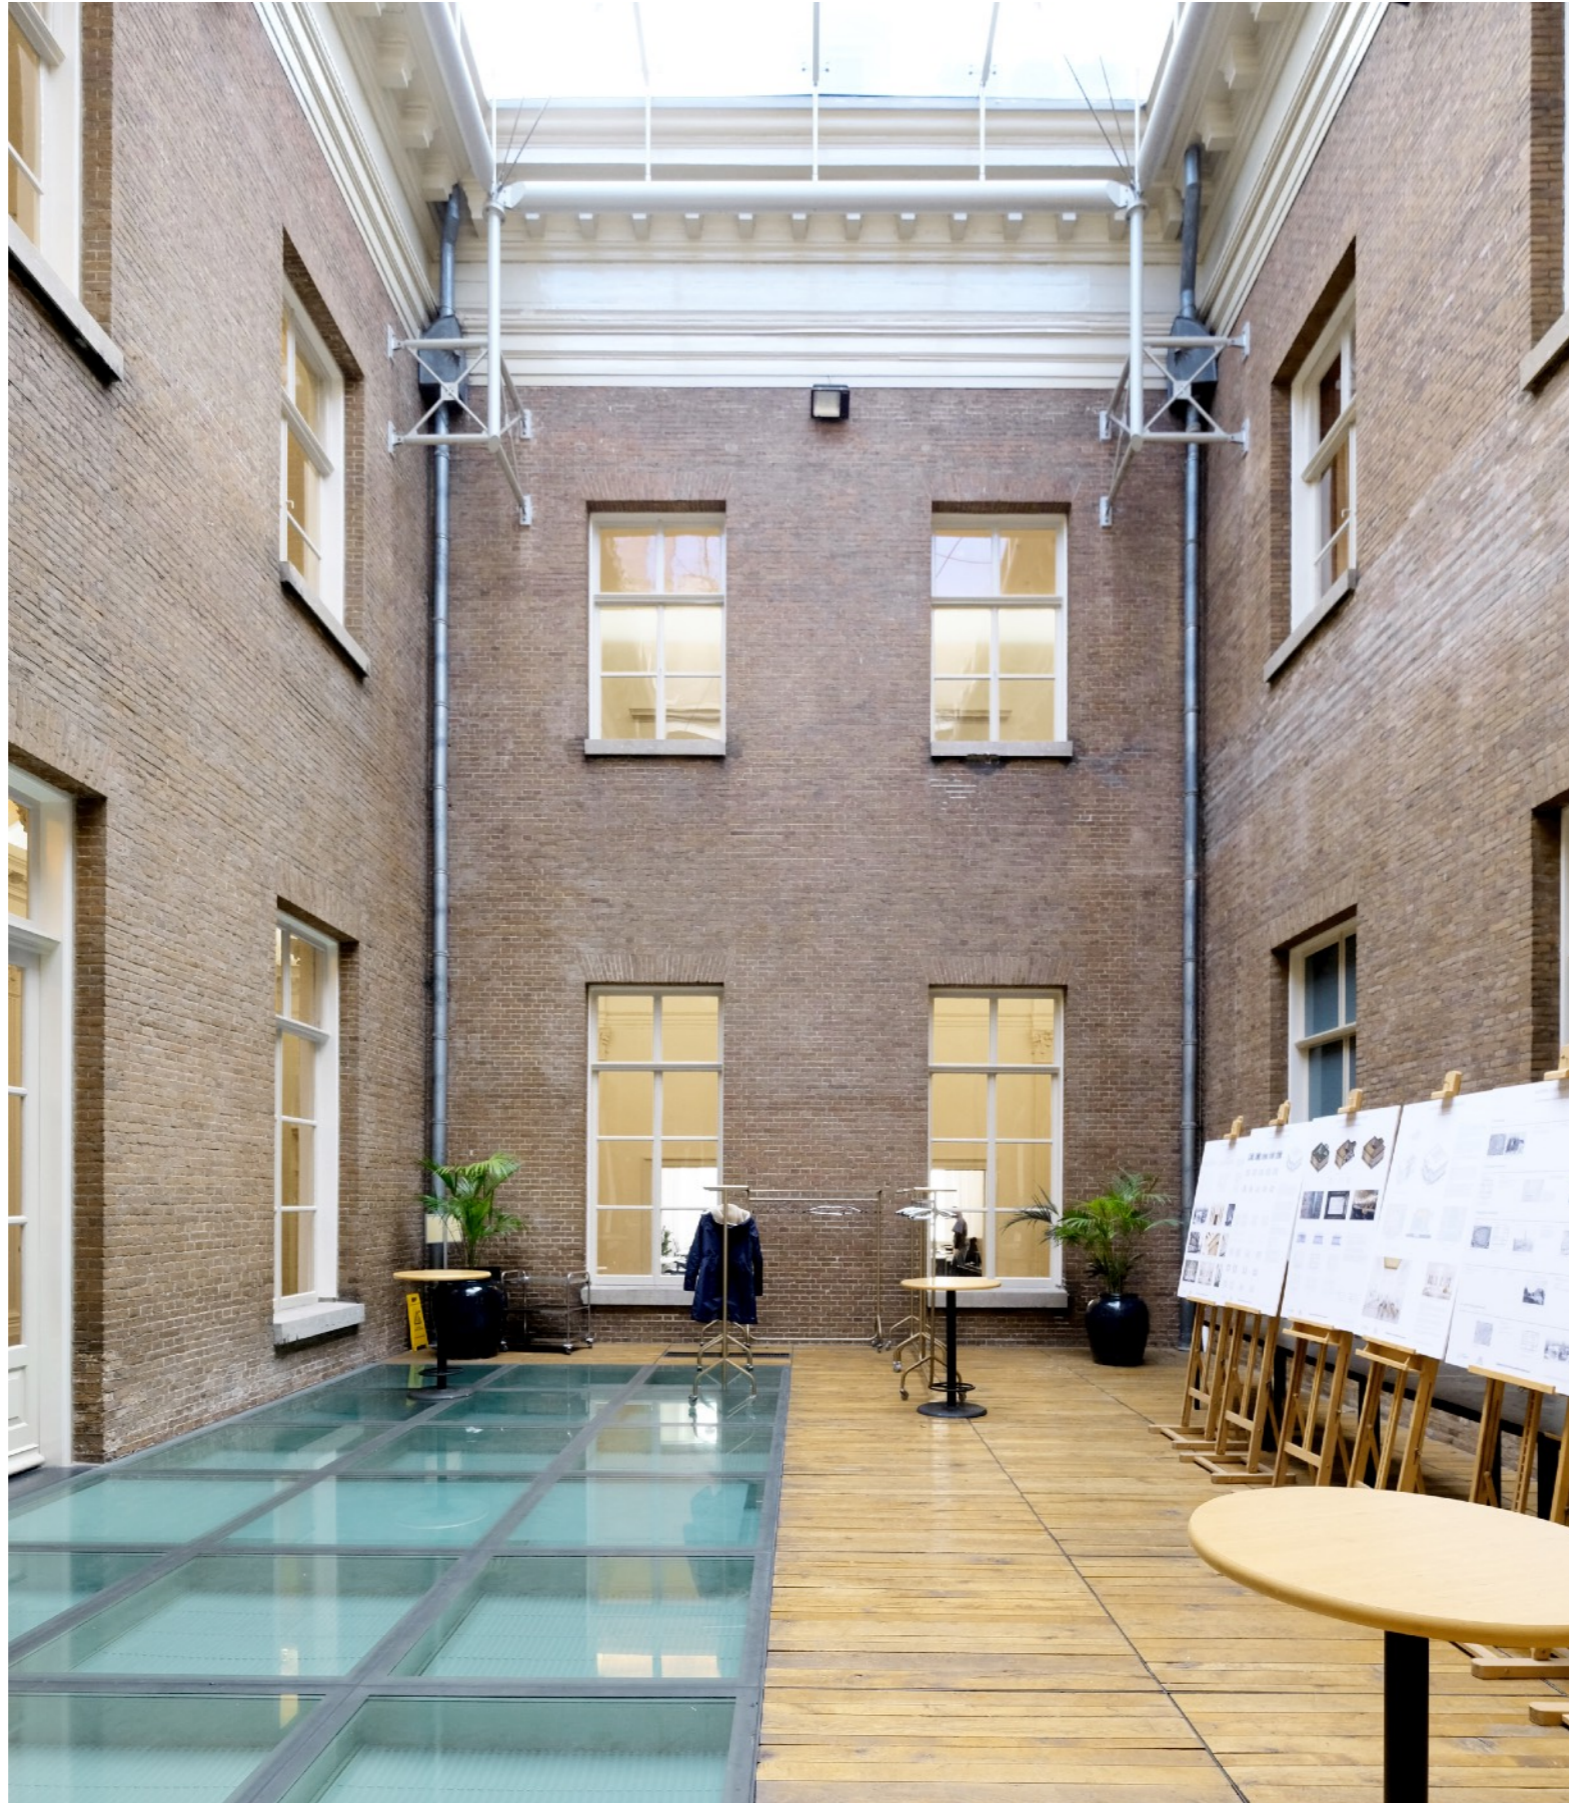
De twee laagste burgerzaal uit het DO

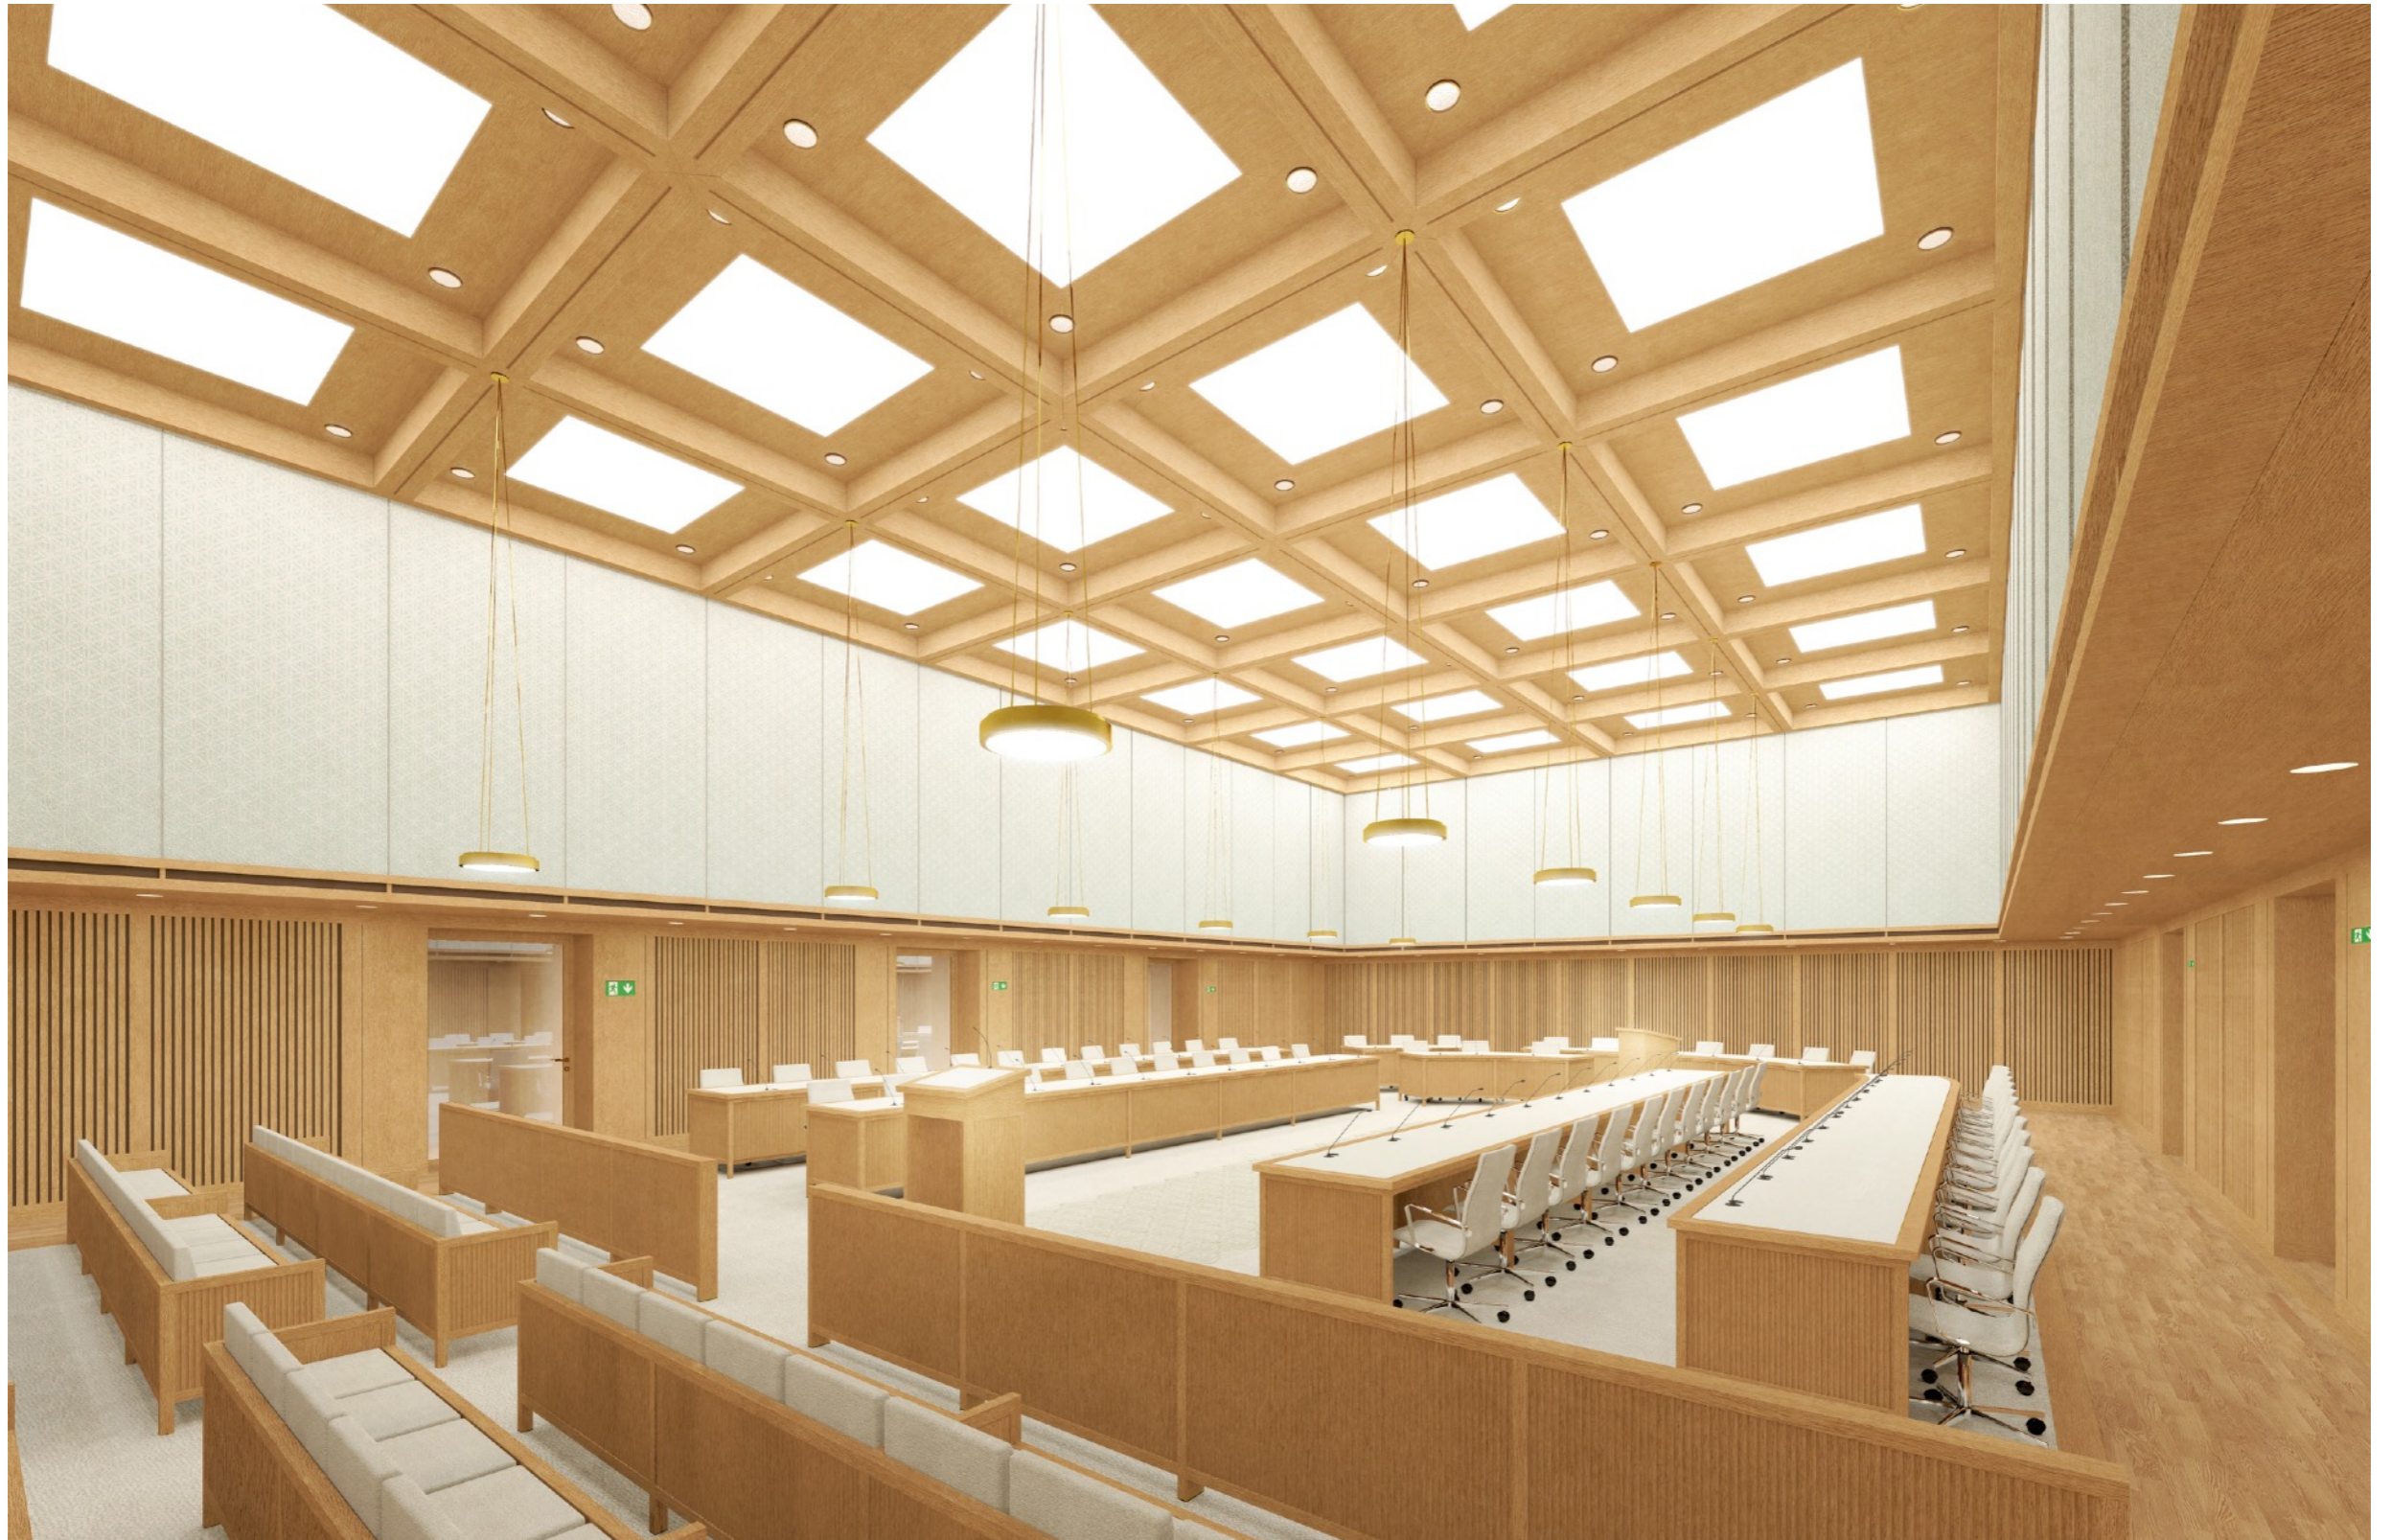
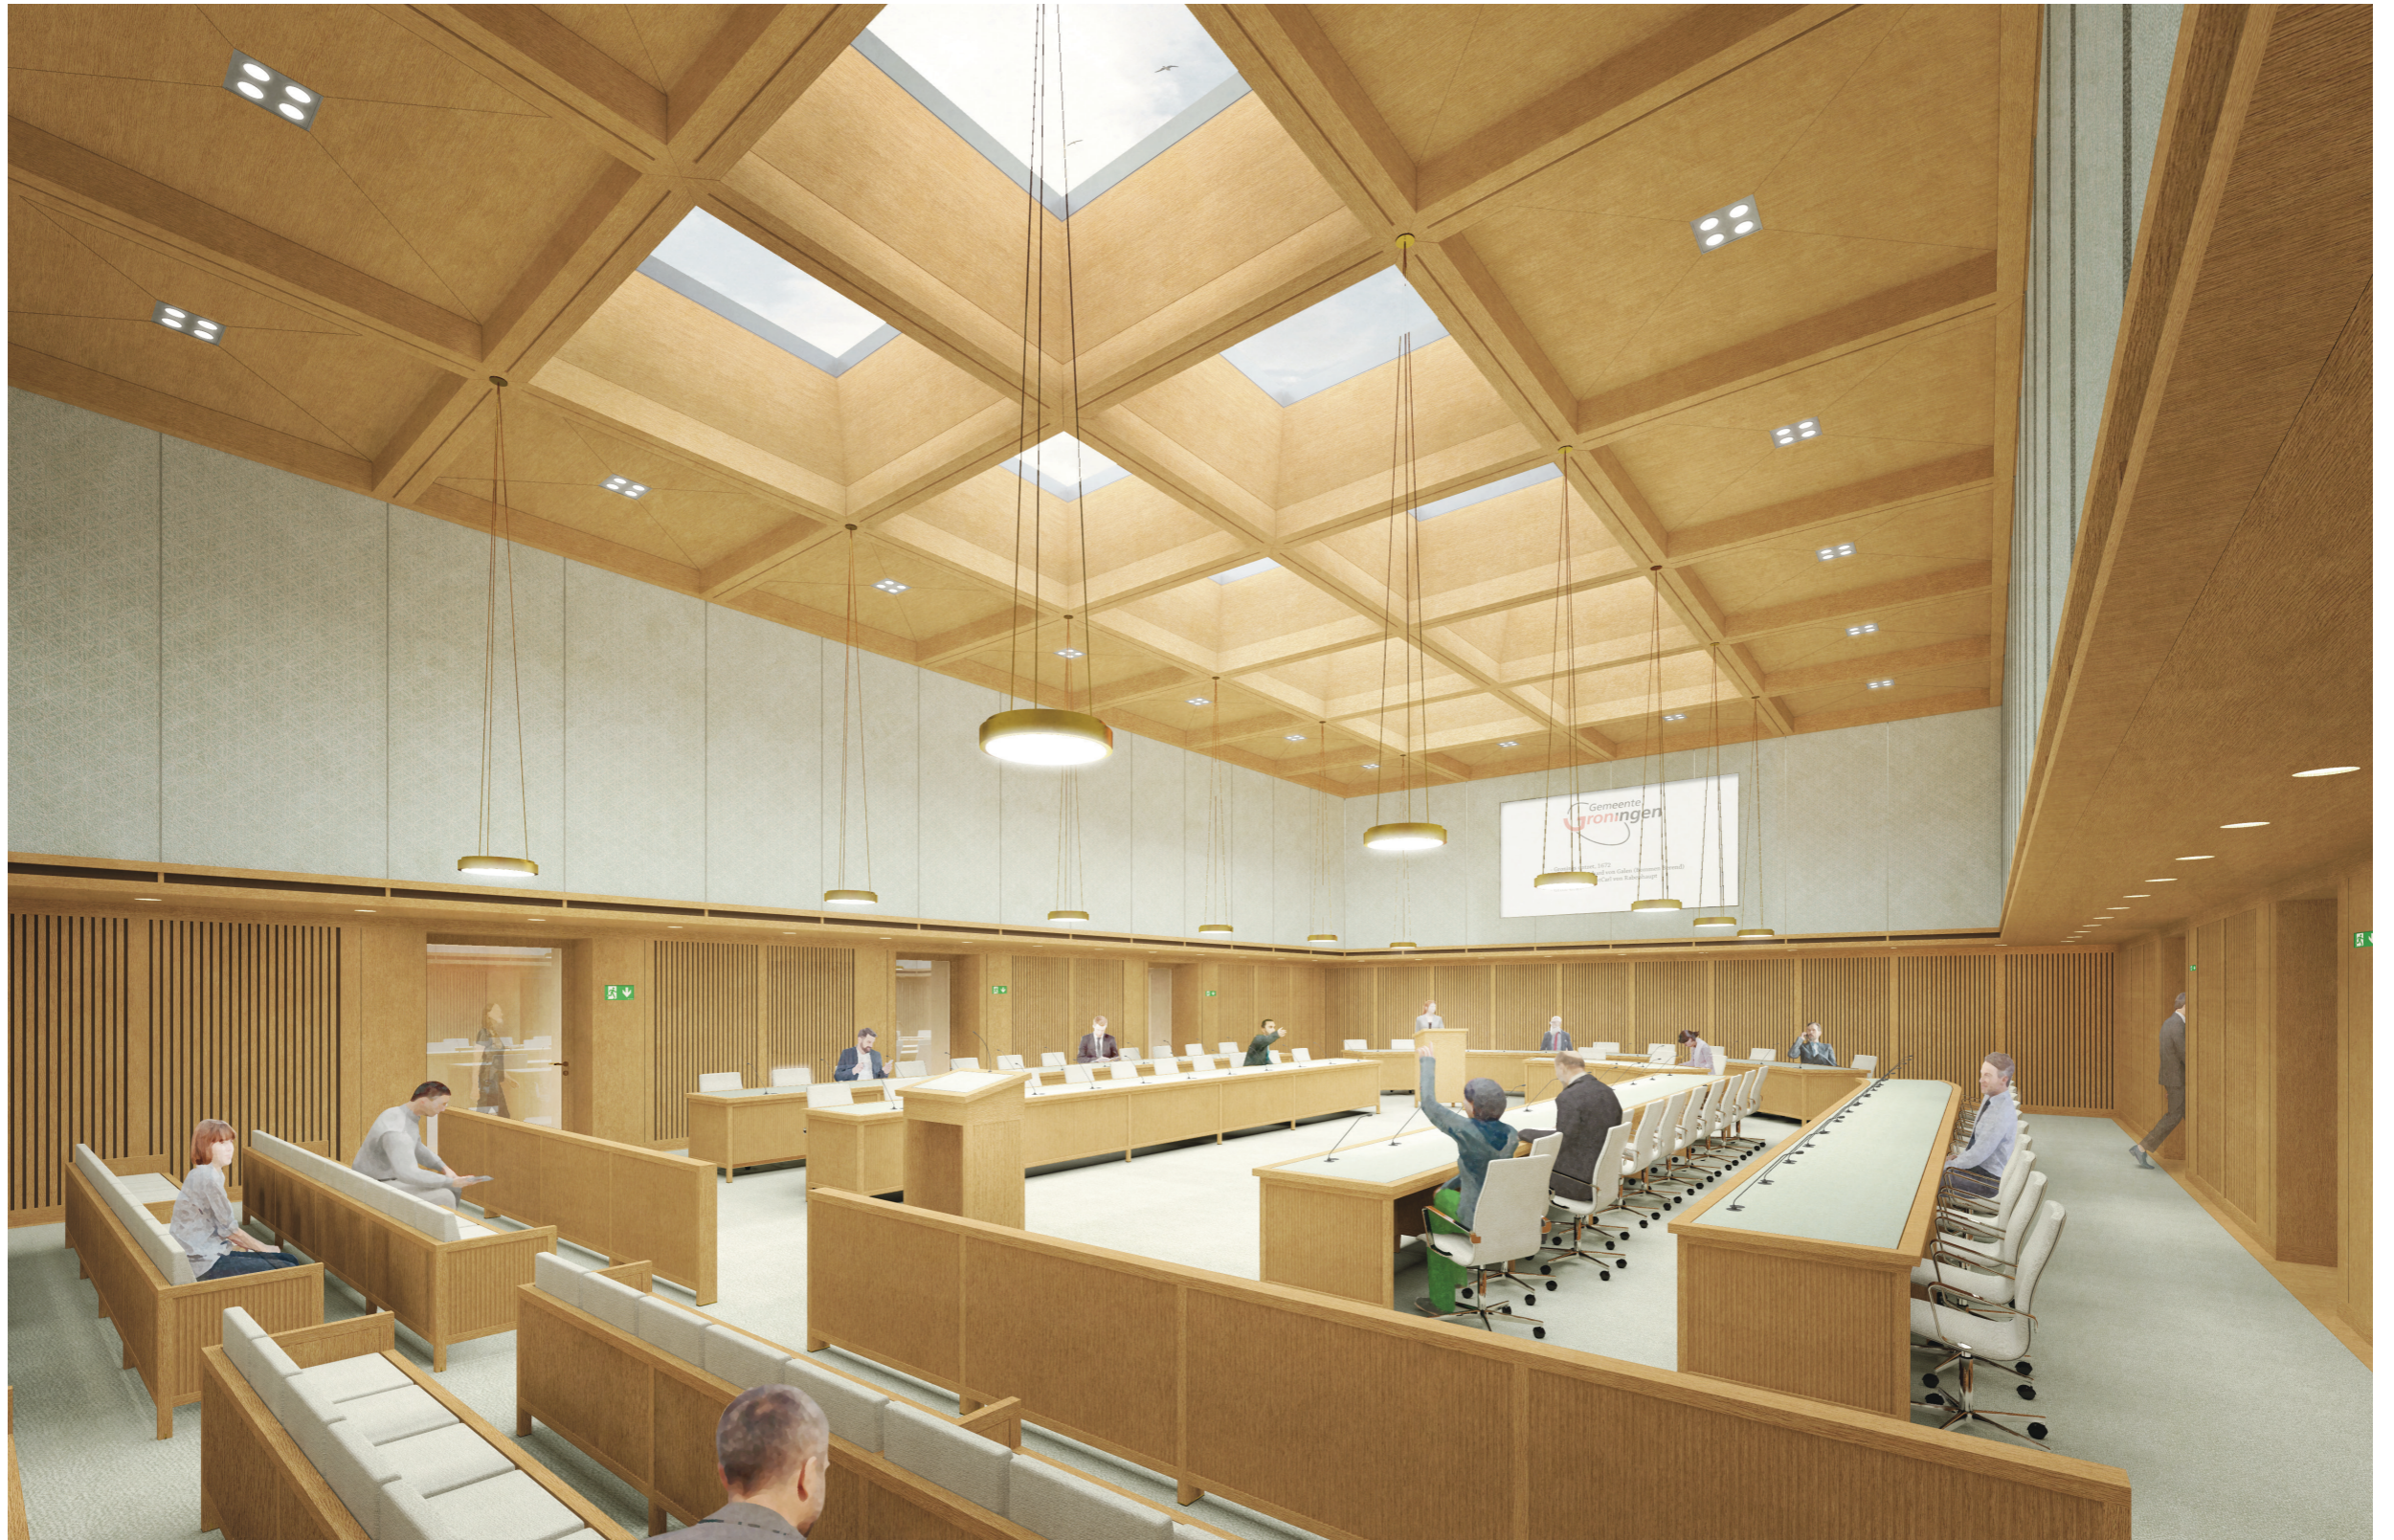
- Inspreekmicrofoon
- PZT camera
- Speaker
- Ledwall
- Ringleiding
- ◆ Aansluitpunt AV
