**Restauratieplan Dudokgebouw, Turfsingel 16 in Groningen.**

***Rijksmonumentnummer 530857***

Versie C  
03.03.2023

Aangepast  
24.05.2023

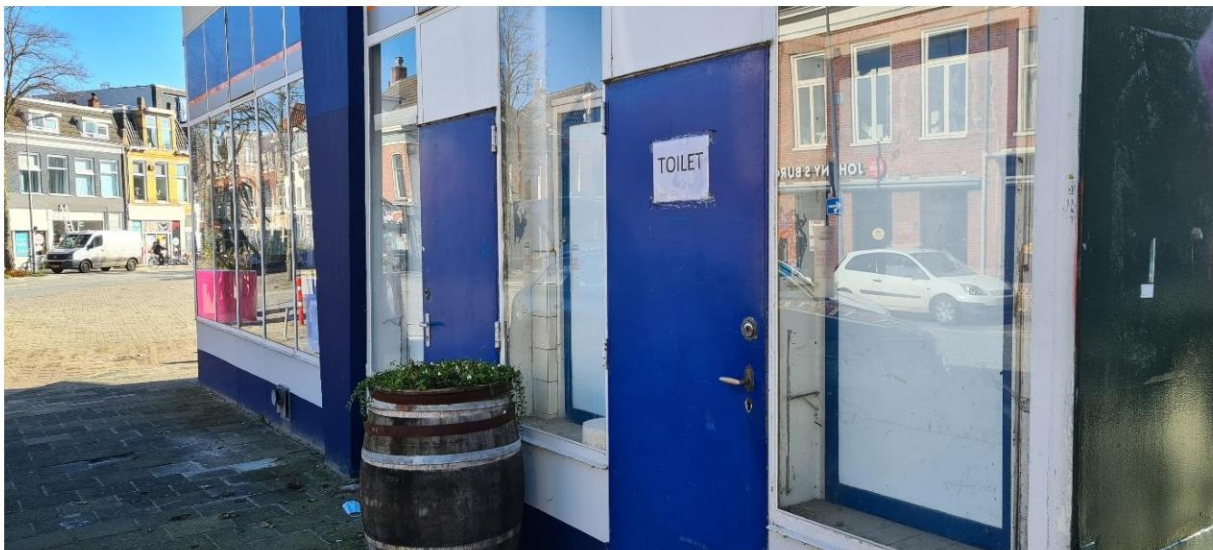
de scheiding tussen de onderste kozijnen en bovenlichten, is het hele plafond zwart geverfd. Hierdoor is het gat van het rookkanaal overigens goed zichtbaar (achterwand, midden). Ook zijn de ramen in de bovenlichten vervangen door platen, en zijn de hierdoor ontstane kieren dichtgemaakt met bouwschuim (pur).

De andere bijzonderheden zijn te vinden in de toiletgroep. Door het behoud van de tegels, de vitrinekasten en details zoals radiatoren en originele deurgrepen heeft de toiletgroep een relatief gave uitstraling. Het eerste toilet, het dichtst geplaatst bij de hoofdruimte, is opengebroken. De deur tussen de hoofdruimte en toilet ontbreekt, ook de toilet zelf is weggehaald. In deze toiletruimte staat een keukenblokje, de functie van toilet is verloren gegaan in de jaren '90. Bovendien loopt de tegelwand niet helemaal rondom. De oorspronkelijke tegels die erin zitten zijn wel in goede staat, cremewit met zwarte plint. De nieuwere vloertegels in de hoofdruimte lopen ook door in deze toiletruimte. Wel is de radiator, luchtvochtigheidsmeter en de vitrinekast nog aanwezig. Deze vitrine is afgedekt met gewalst glas, kenmerkend voor de jaren '50 en zeldzaam. Een typisch naoorlogs product omdat het destijds in Nederland/België gemaakt kon worden. De drie in de toiletgroep zijn de laatste vitrines van de 116 modellen. De toilet in de noordwestelijke hoek is toegankelijk via de oorspronkelijke deur aan de noordzijde. Hierin zijn twee van de drie vitrines gesitueerd. Deze ruimte heeft dezelfde cremewitte tegels met zwarte plint (hier en daar flink beschadigd), en de oorspronkelijke grijzige, kleine tegels op de vloer. Ook hier zitten de radiator, luchtvochtigheidsmeter en oorspronkelijke deurknoppen nog. De ruimte wordt in tweeën gesplitst door een houten deur, met daarachter planken voor opslag.
