180114 Groningen, Onderzoek
renovatie De Oosterpoort

Groningen, 29-6-2018
18/GJH/md/rap/180114-2906180813

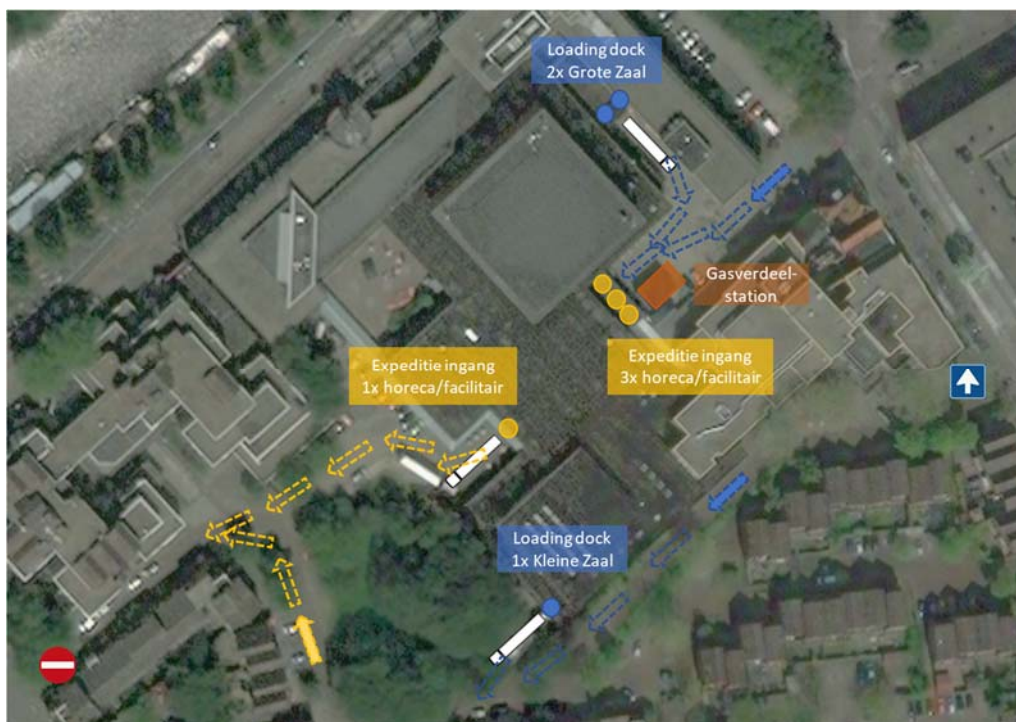
Afbeelding 1. Aanrijdroute vrachtauto's

Omschrijving: De buurt ervaart geluidsoverlast van het aan- en afrijden van vrachtwagens en de tourbussen van de artiesten. De wagens moeten achteruitrijdend het terrein oprijden zowel bij het parkeerterrein/expeditie ingang als bij de loading dock van de Kleine Zaal. Dit gaat gepaard met een piepsignaal. Daarnaast schijnen de koplampen in de nacht in de ramen van de omwonenden. Ook wordt hinder ervaren op het gebied van veiligheid, draaiende motoren en koeling en pratende mensen. Zeer recent zijn na overleg met de buurt een aantal fysieke optimalisaties doorgevoerd. De bocht richting De Oosterpoort is iets verruimd en parkeerplaatsen zijn iets verschoven.
