Boom Effect Analyse

Noordoosthoek Hoornse Meer

Boom Effect Analyse Noordoosthoek Hoornse Meer

28-1-16

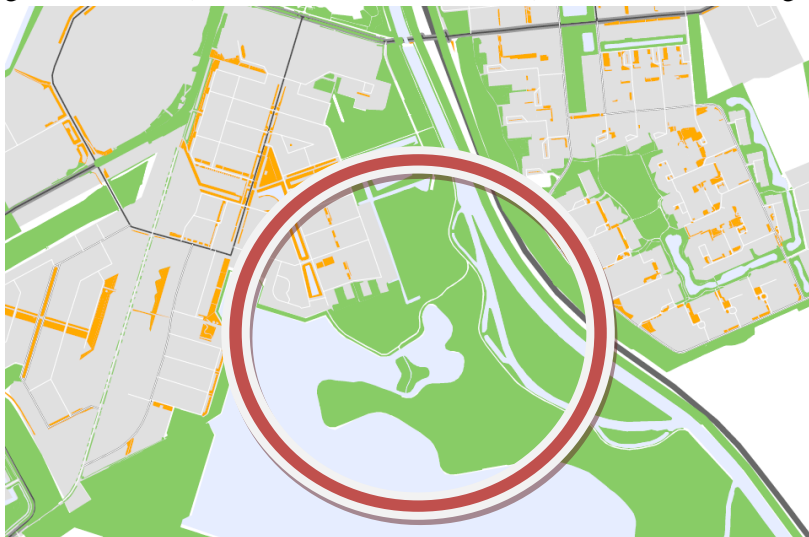
Kaartmateriaal fragment van groenstructuurvisie

Al het groen binnen de projectgrens valt onder de basisgroenstructuur. Behoud en versterking van de basisgroenstructuur (kwantitatief en of kwalitatief) is van deze visie uitgangspunt.

- Basisgroenstructuur** = Groene openbare ruimte, waar de gemeente in de eerste instantie verantwoordelijk voor is. Gestreefd wordt naar versterking van de functionele kwaliteit en completering van de samenhang in het netwerk.
- Nevengroenstructuur** = Overige openbare ruimte, vooral op het niveau van buurt en straat, waar nadrukkelijk gestreefd wordt naar medeverantwoordelijkheid en participatie van bewoners en beheerders bij de inrichting en het beheer.
