Bestemmingsplan
Friesestraatweg 175

versie voorontwerp

BEA Rapportage

Reitdiepzone - Friesestraatweg 175 te Groningen

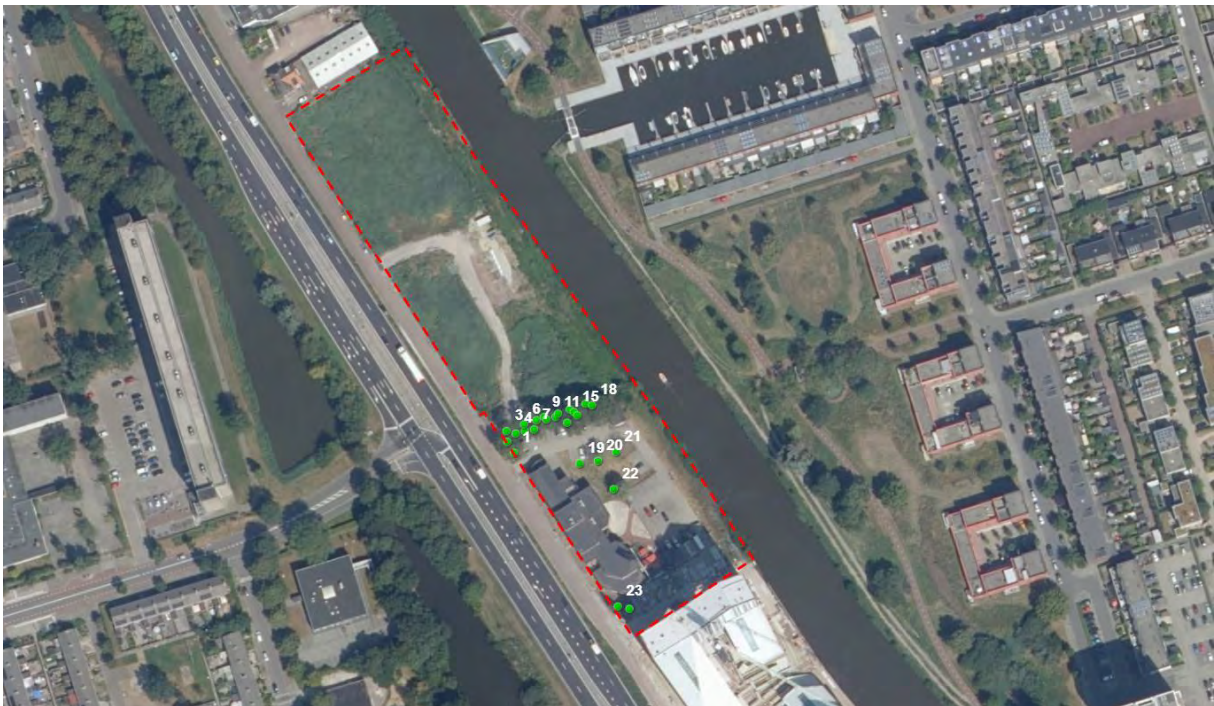
Afbeelding 1: Luchtfoto met grenzen projectgebied en bestaande bomen op perceel

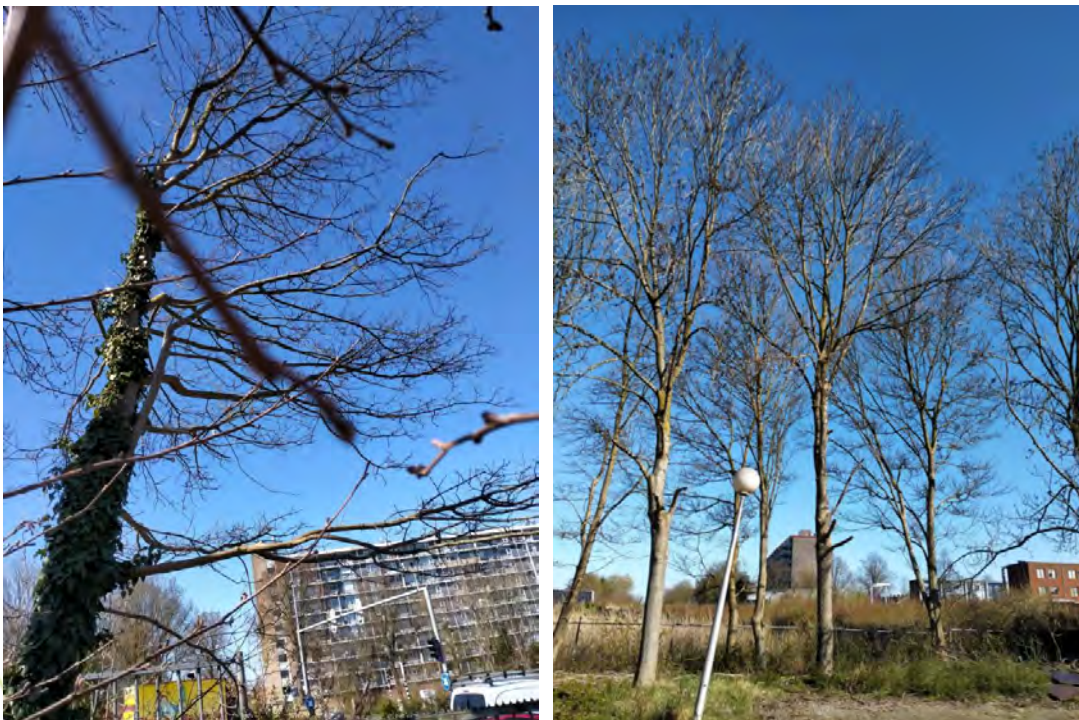
In de bomengroep staan afwisselend Veldesdoorns. Deze bomen hebben een natuurlijke vrij uitgroeiende vorm. De conditie van de Veldesdoorns is voldoende en in ongewijzigde situatie zijn ze als groep meer dan 15 jaar te behouden. Ze hebben geen duurzame kroonopbouw (eenzijdige kroon) en staan relatief dicht op elkaar waardoor er geen geschikte verplantkluit gevormd kan worden. Daardoor zijn ze niet geschikt om te verplanten. Als de een deel van de bosschage (op den duur door Essentaksterfte of de voorgenomen ontwikkelingen verwijderd wordt, zijn dit geen bomen om als solitair te kunnen behouden, juist vanwege de veelal eenzijdige kroonopbouw. In deze strook is bebouwing, rijbanen, fietsstroken en deels nieuwe beplanting gepland.

Afbeelding 6 en 7: bomen eenzijdige kroonontwikkeling en overzicht boomgroep

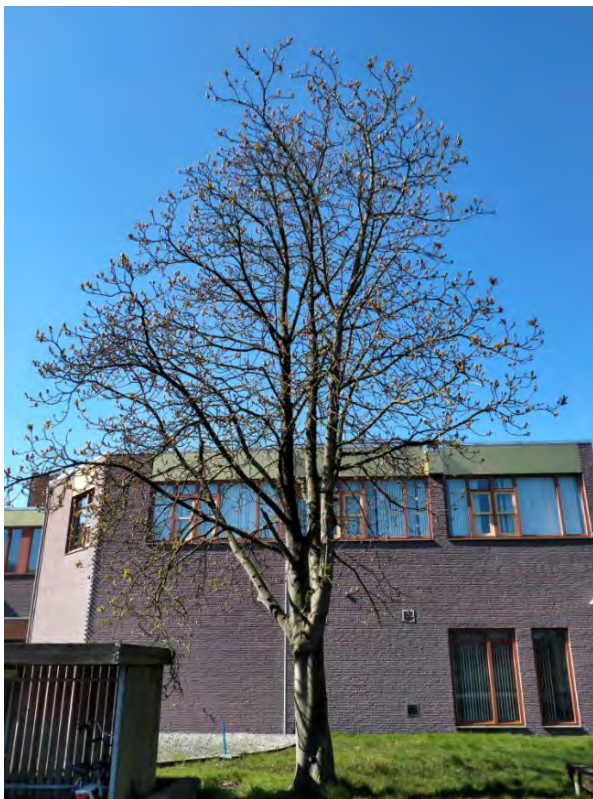
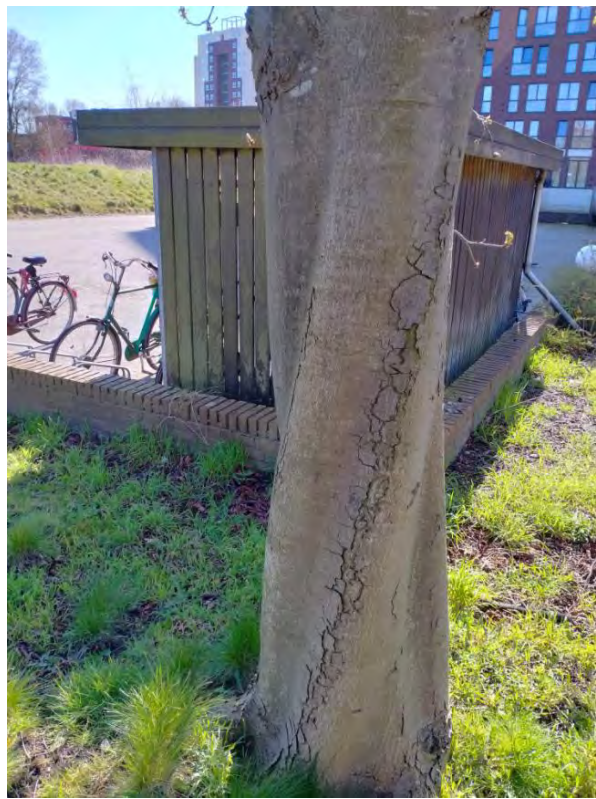
De derde solitaire boom is een Witte Paardenkastanje. De conditie van de boom is voldoende en de boom heeft een toekomstverwachting van meer dan 15 jaar. Vanwege de afmeting, vorm en kwaliteit van de boom zou deze potentieel monumentaal kunnen zijn. De soort is vatbaar voor kastanjabloedingsziekte. Eventuele verplanting zou conditievermindering kunnen veroorzaken en daardoor de boom extra vatbaar kunnen maken voor de ziekte. Daarnaast is de stam van de boom gedraaid (torsie groei). Wanneer de boom verplant wordt, verandert de windbelasting. Deze verandering in combinatie met de torsie groei veroorzaakt een verhoogd risico op stambreuk. Daardoor is de boom niet geschikt voor verplanting.

Afbeelding 8 en 9: boomnummer 22 overzicht en torsie groei (gedraaide stam)

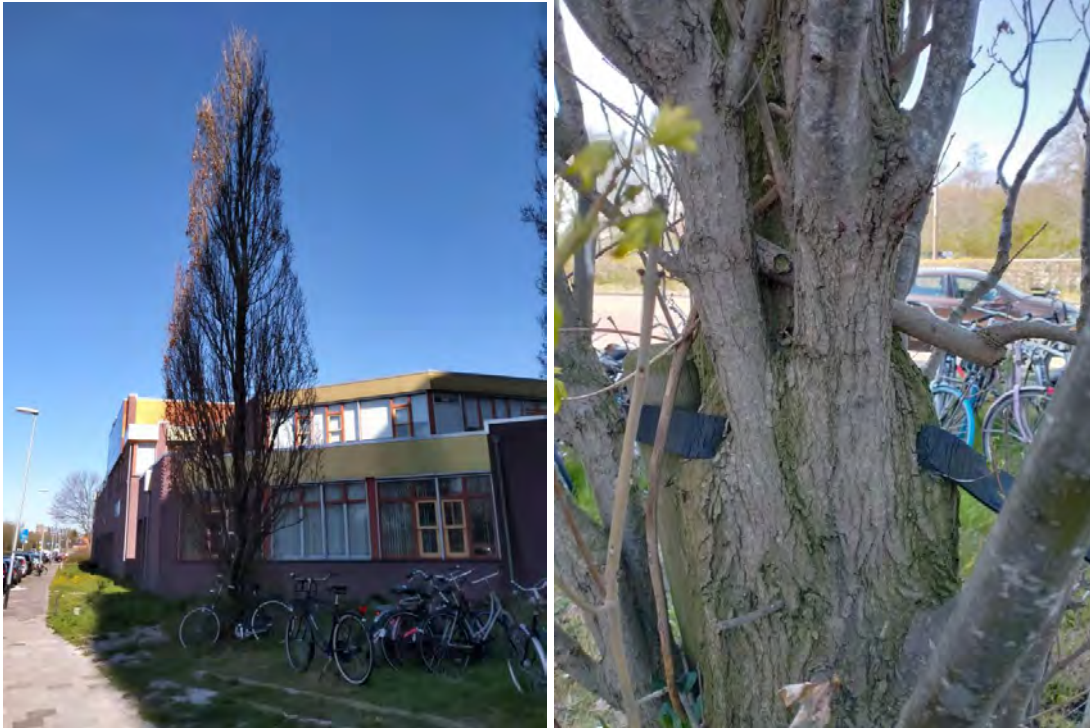
Op de hoek staan twee Zuileiken, conditie is voldoende. De zuileiken hebben beide een ingegroeide boomband (die de boom ooit bevestigd heeft aan boompalen). Eén van de twee bomen heeft daarnaast een plakoksel in de kroon.

Afbeelding 10: (links) boomnummer 23

Afbeelding 11: (rechts) ingegroeide band in de stam

2 bomen (23 en 24) leken mogelijk geschikt om te verplanten, maar het onderzoek laat zien dat er geen geschikte verplantkruit gemaakt kan worden. De beworteling is er niet geschikt voor en dat maakt dat de slagingskans minimaal is. Daarnaast hebben de bomen meerdere gebreken waardoor de optelsom van de omstandigheden tot een negatief advies leidt.

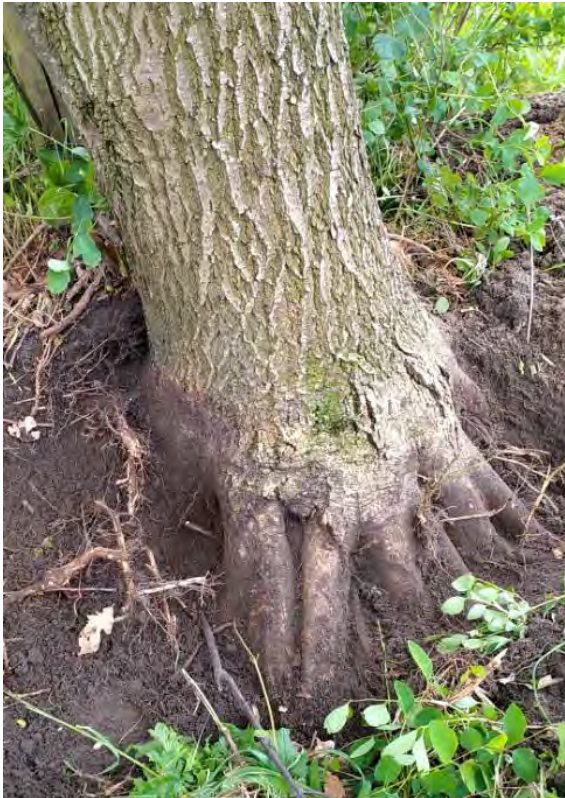
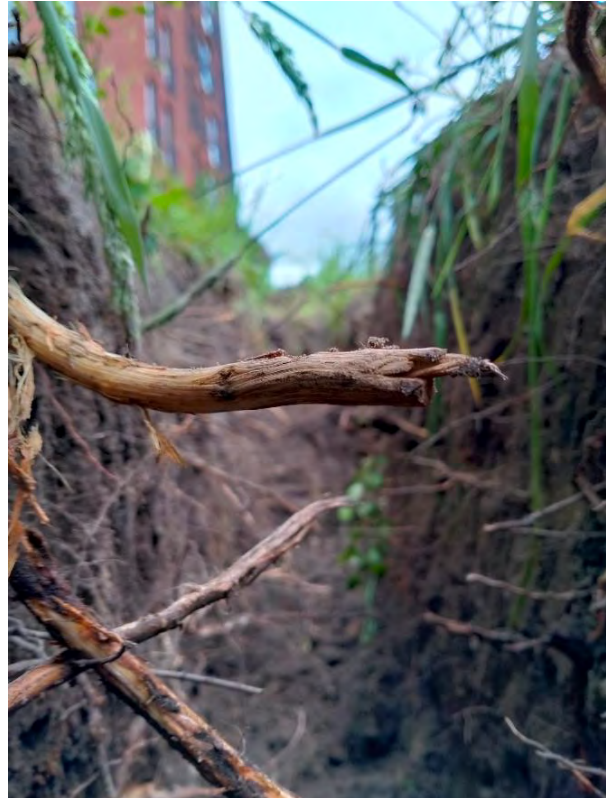
Zuileiken (*Quercus robur* 'Fastigiata Koster') hebben de soort specifieke eigenschap dat ze geënt zijn. Er is een reëel risico op onverenigbaarheid, wat betekent dat de onderstam en de boom zelf niet goed met elkaar vergroeid zijn, wat stambreuk kan veroorzaken. Om te kunnen bepalen of dat van toepassing is bij deze bomen is de stamvoet vrij-gegraven. Bij de stamvoet zijn signalen waargenomen dat mogelijk sprake is van uitgestelde onverenigbaarheid (adventief wortels). De wortels dicht bij de stam (bij stamvoet) zijn smaller dan te verwachten is van een boom van deze omvang. Het lijkt erop dat de boven stam los van onder onderstam is gaan wortelen.

Afbeelding 13 links: smalle boomwortels, relatief smal en veel ten opzichte van de stamdiameter (30 cm), die bijna verticaal de bodem in groeien, geen duidelijke ent-lijn zichtbaar.

Afbeelding 14 rechts: op 1 meter buiten de stam is fijne beworteling aanwezig, matig intensief, met een maximale diameter van 1 cm.

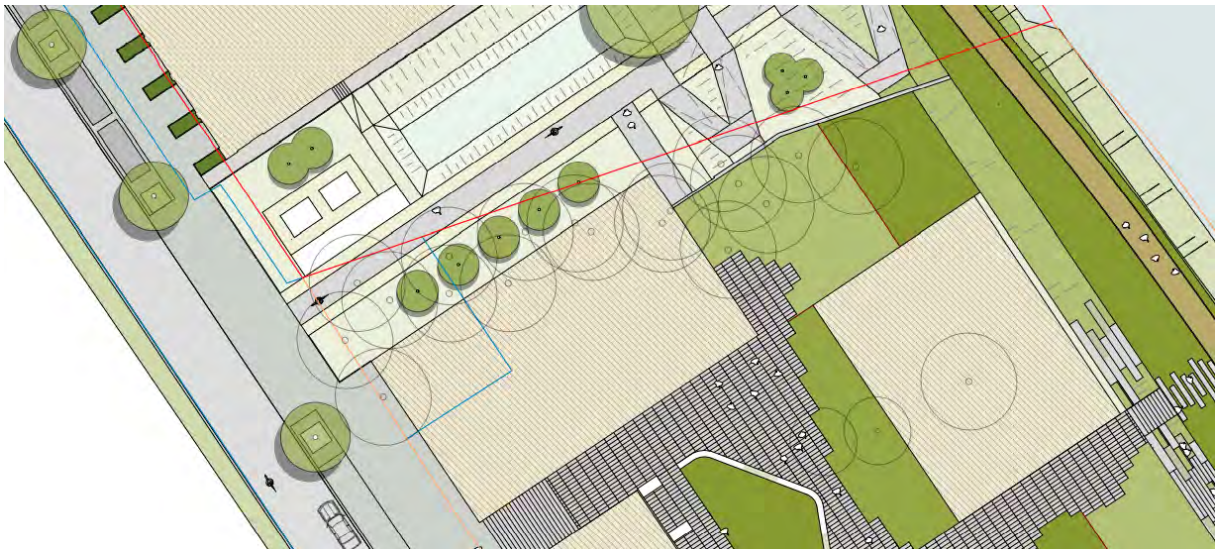
Op onderstaande afbeelding is het nieuwe ontwerp in kleur ingetekend en zijn de bestaande bomen met grijze doorzichtige cirkels ingetekend. Zoals te zien is worden op de plek van de bomen bebouwing, verharding en een nieuw aan te leggen groenstrook gerealiseerd. Het heeft daar dus een negatief effect. Voor bomen die zich in de nieuw te realiseren groenstrook bevinden, heeft het ontwerp ook een negatief effect, want de boomkronen zullen de bebouwing bij aanbouw al raken. Ook de plek waar boomnummer 23 en 24 op de hoek wordt bebouwd.

Afbeelding 16 ontwerp met bestaande bomen ingetekend (lichtgrijze cirkels)

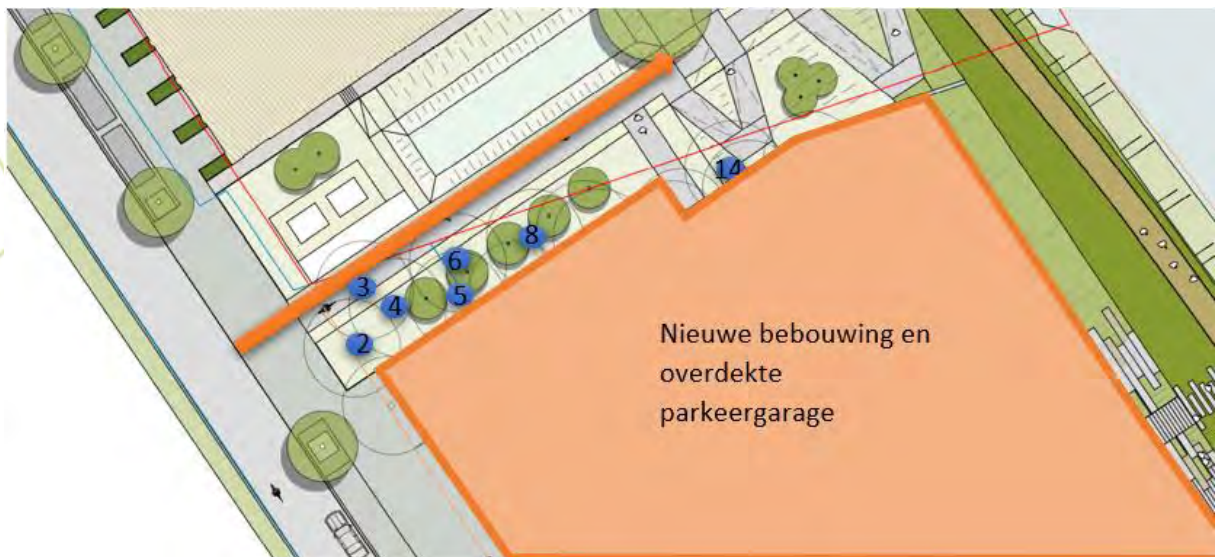
Afbeelding 17 impact bovengronds ruimtegebruik en boomnummers bestaande situatie

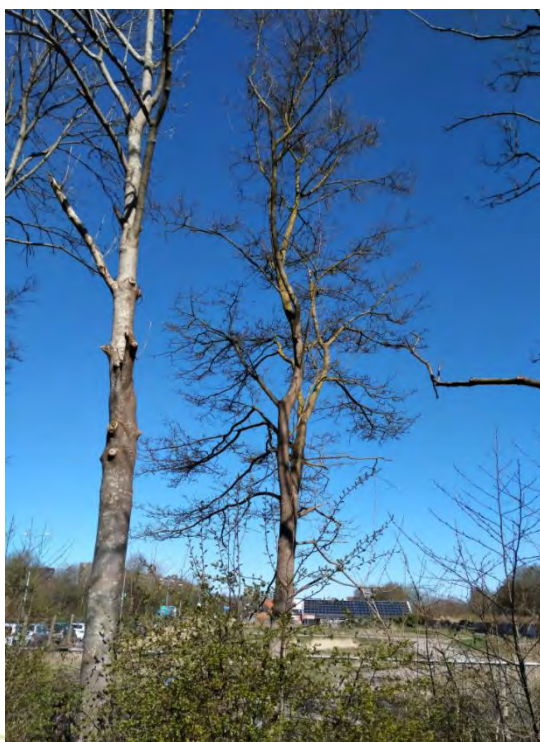
Nummers 3, 9, 12 en 22 bevinden zich op plekken waar een gebouw, pad of verhoging van het maaiveld gepland is. Alleen nummers 6 en 14 bevinden zich binnen een nieuw te realiseren groenvak en kwamen in eerste instantie in aanmerking om te behouden (toekomstverwachting van meer dan 10 jaar). De bomen waren onderdeel van een boomgroep. Wanneer de boomgroep verdwijnt en alleen deze bomen behouden blijven zullen ze een onderdeel worden van een bomenrij. De kronen van de bomen zijn eenzijdig waardoor het gewenste beeld (ronde kroon) niet haalbaar is.

Afbeelding 19 Boomnummer 6 overzicht foto vanuit zuid

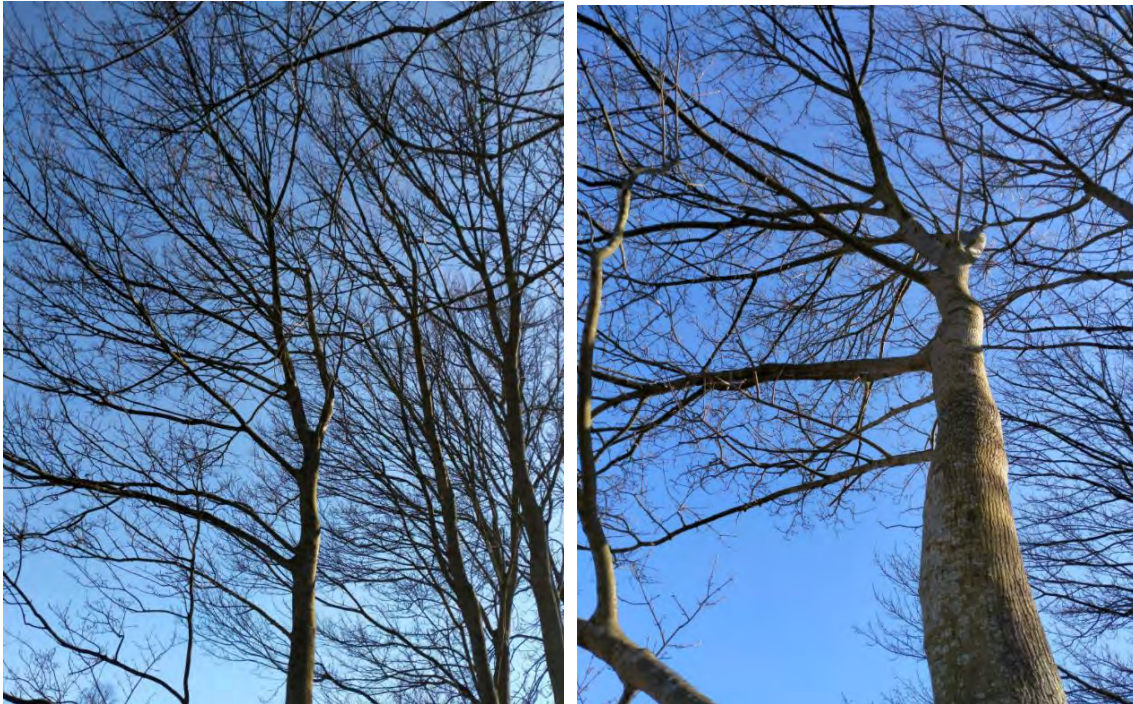
Afbeelding 20: Boomnummer 14 eenzijdige kroon vanuit zuid

Afbeelding 21: Boomnummer 14 overzicht foto vanuit zuid onder

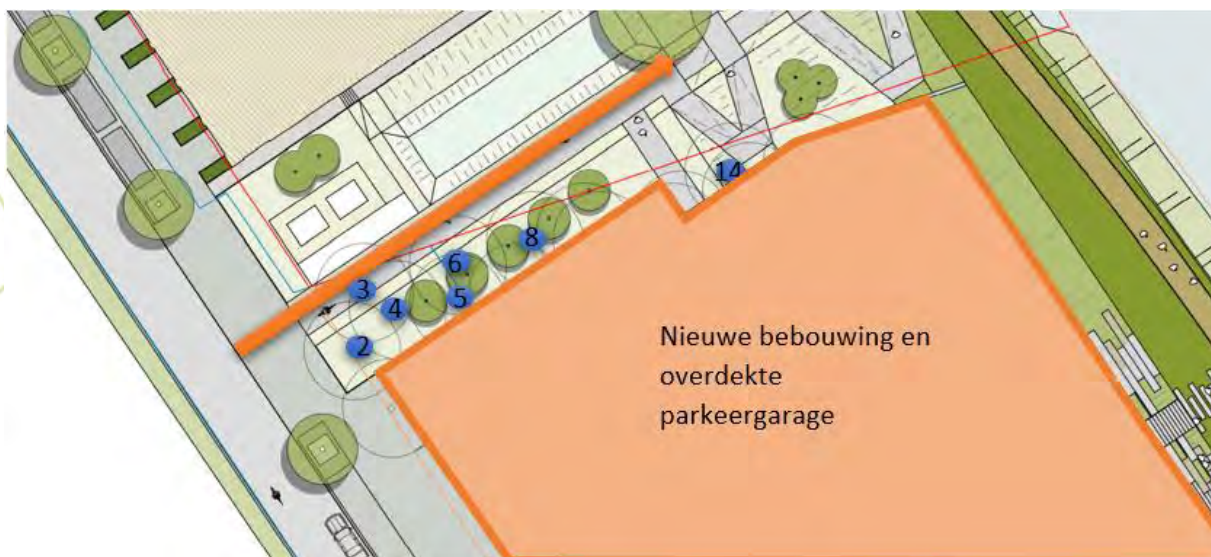
Afbeelding 22: oranje vlak ingetekend is nieuwe bebouwing, impact op bomen

De boomgroep 2, 4, 5, 6, 8 en 14 bevindt zich direct naast het nieuw te realiseren gebouw. Bij ontgraven fundering, bouwen van het gebouw, is er veel risico op schade aan de bomen.

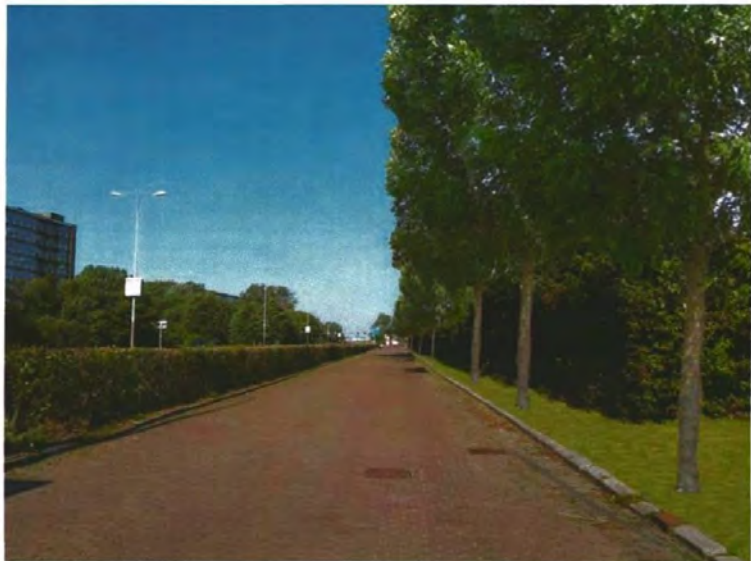
Friesestraatweg gewenste situatie

Friesestraatweg gewenste situatie (nieuw te realiseren bomenrij)

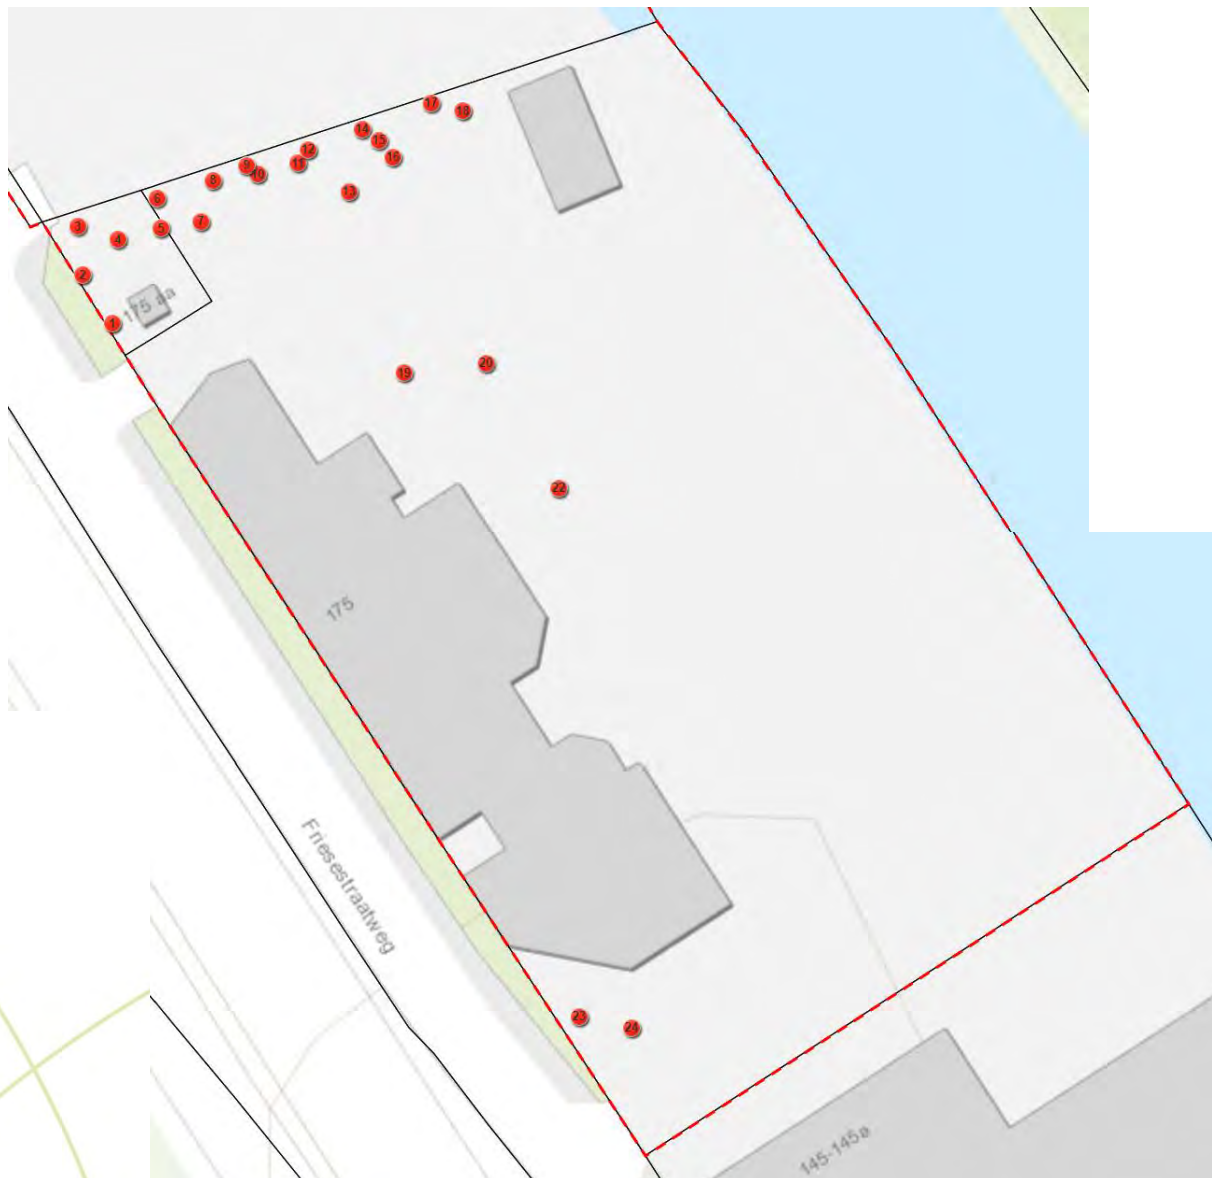
Niet te behouden bomen

Toelichting op legenda: Zwarte lijn is kadastrale grens, het hart van de stam van de bomen is als uitgangspunt voor eigendom situatie genomen.

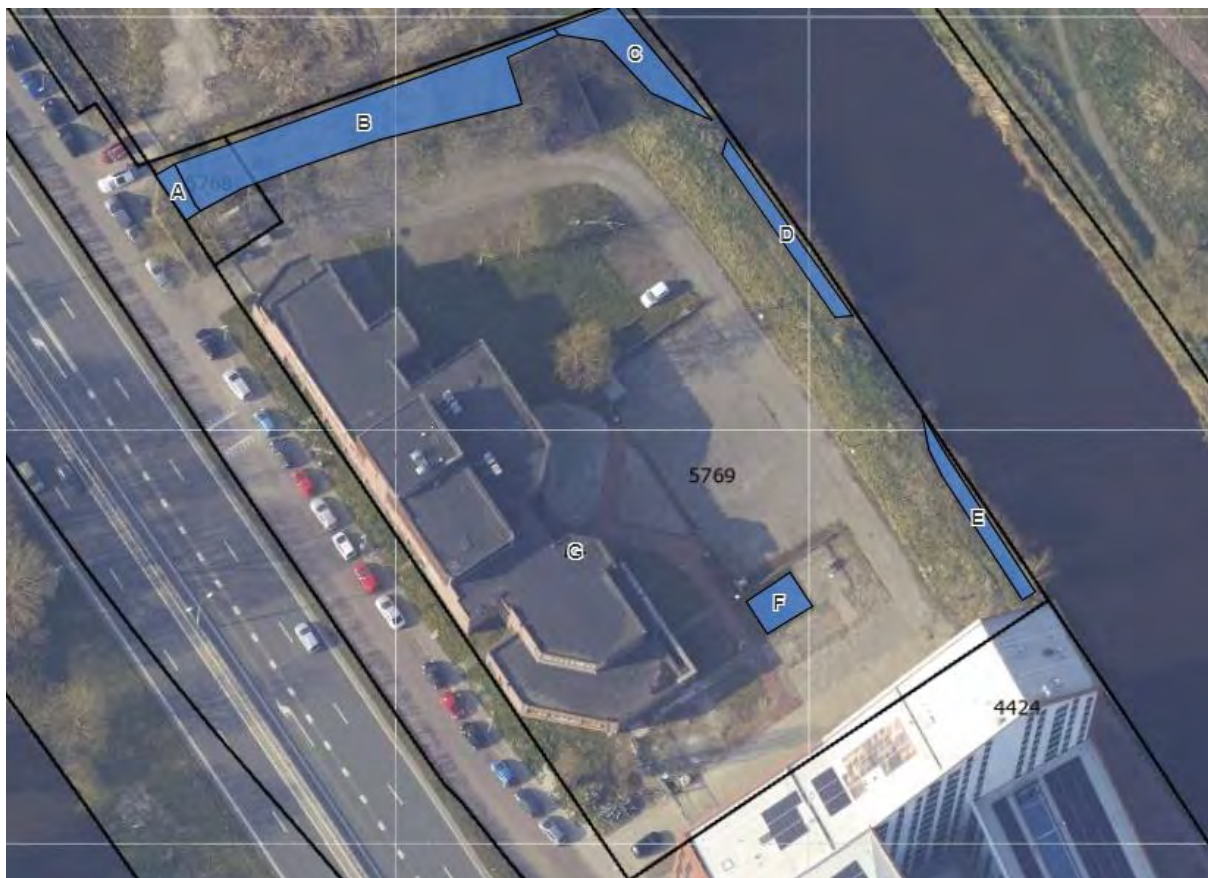
Bijlage 9: Houtopstanden (vlak) huidige situatie

Vak nummer	Oppervlakte (m2)	Beschrijving
A	16	Sierheesters
B	263	Heesters, inheems bosplantsoen soorten, spontaan gevestigd, 0 tot 5 jaar oud.
C	66	Heesters, inheems bosplantsoen soorten, spontaan gevestigd, 0 tot 5 jaar oud.
D	47	Spontaan gevestigde jonge bosplantsoen soorten, o.a. kornoelje (<i>Cornus</i>), spaande aak (<i>Acer campestre</i>).
E	40	Spontaan gevestigde jonge berken (<i>betula pendula</i>), vlier (<i>Sambucus nigra</i>) en kornoelje (<i>cornus</i>), hoogte tot 3 meter.
F	30	Spontaan gevestigde jonge elzen (<i>Alnus glutinosa</i>), 0 tot 2 jaar oud.
G	2	Sierheesters.
Totaal	464

In het projectgebied zijn op een aantal plekken spontaan gevestigde jonge heesterbeplantingen aangetroffen. Deze zijn opgenomen in de kaart en in de tabel in bijlage 9. Het betreft in totaal 464 m². Deze houtopstanden kunnen niet behouden blijven. Dit wordt gecompenseerd in de nieuwe inrichting. 403,6 m² wordt in het ontwerp gecompenseerd door de aanplant van hagen en heestervakken. In bijlage 10 is de onderbouwing van de berekening van de oppervlakte nieuwe heesterbeplanting opgenomen. De vakken zijn genummerd en per vak is aangegeven hoeveel m² het

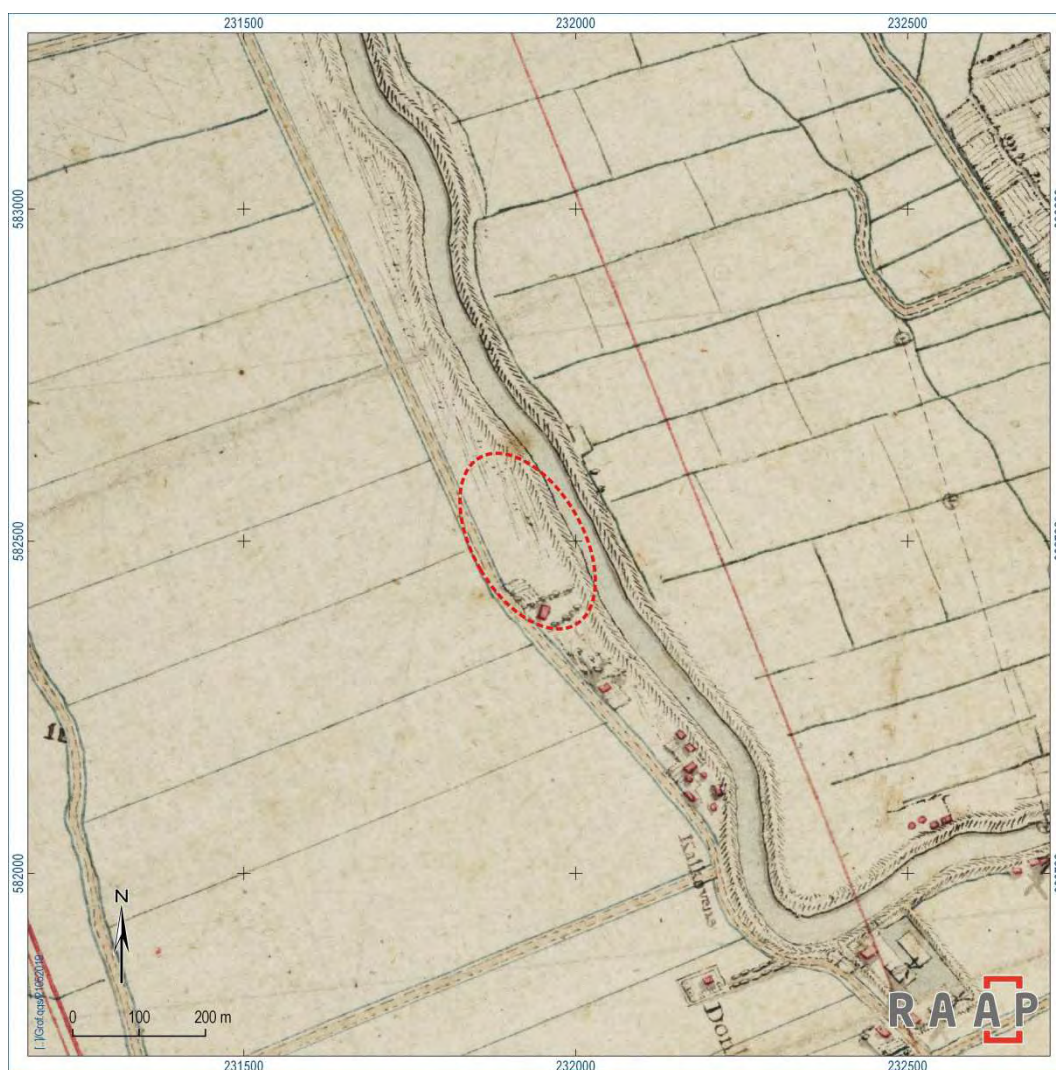
Op de Hottingerkaart uit 1788 - 1792 is aan de oostzijde van het plangebied de oude Reitdiepdijk zichtbaar en ten westen van het plangebied een voorloper van de Friesestraatweg. Direct ten zuiden van het plangebied is bebouwing met een erf aangegeven. Daar weer ten zuiden van zijn enkele kalkovens zichtbaar (figuur 2). Op de kaart van Teijsinga uit 1730 - 1736 staat dat zich hier de 'Laatste Kalkbranderie' bevindt. Op de Kadastrale minuut van 1832 is binnen het plangebied voor het eerst een perceel-indeling met kadastrale nummers te zien langs de 'weg van Groningen naar Aduard' (figuur 3). Op de Bonnebladen uit het begin van de vorige eeuw is te zien dat de kalkoven zich tot in het huidige plangebied heeft uitgebreid. In de jaren 30 breidt de bebouwing binnen het plangebied zich uit. In de jaren 70 worden de wijken Paddepoel en Vinkhuizen aangelegd en lijkt de kalkoven in het plangebied verdwenen (figuur 4).

Figuur 2. Globale locatie van het plangebied (iets uitvergroet) op de Hottingerkaart (bron: CWK Groningen)

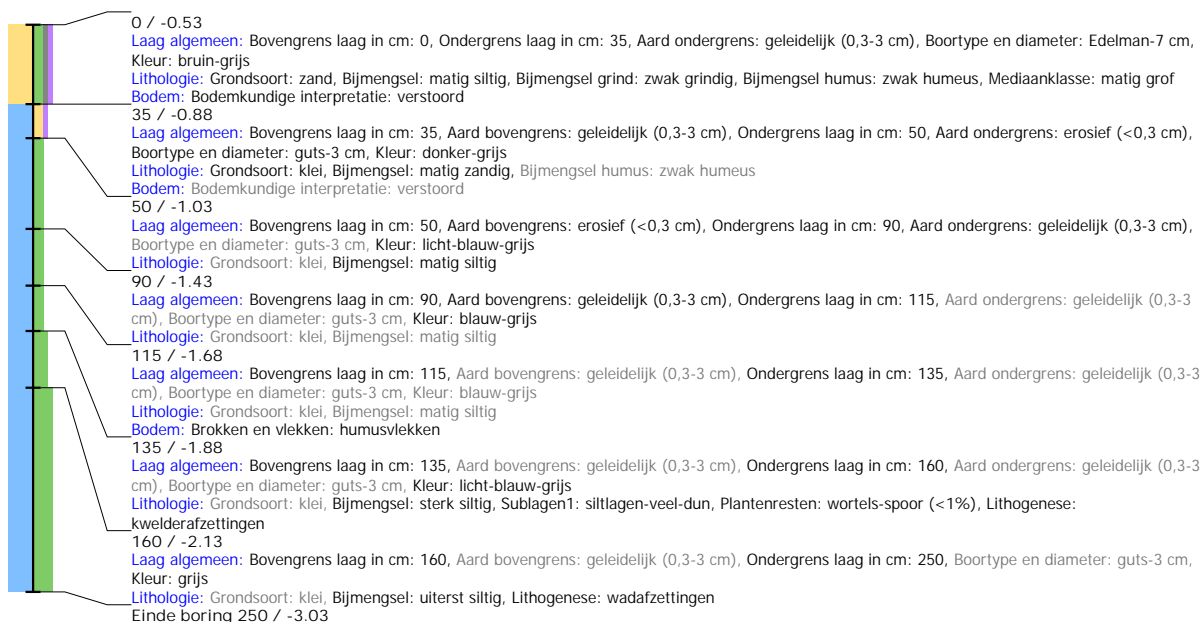
Boring: GROF_1

Kop algemeen: Projectcode: GROF, Boornummer: 1, Beschrijver(s): TV, Datum: 29-05-2019, Doel boring: archeologie - verkenning, Einddiepte boring in cm: 250
Coördinaten: X-coördinaat in meters: 231789.3, Y-coördinaat in meters: 582556.8, Precisie coördinaat: 1 dm, Coördinaatsysteem / epsg: Rijksdriehoeksmeting (NL), Hoogte maaiveld in meters: -0.53, Precisie hoogte: 1 cm, Referentievlak hoogte: Normaal Amsterdams Peil, Bepalingsmethode maaiveldhoogte: GPS
Plaats: Provincie: Groningen, Gemeente: Groningen, Opdrachtgever: Royal HaskoningDHV, Uitvoerder: RAAP Noord

In boring 1 werden op een diepte van 1,15 tot 1,35 m –mv (ca. 1,68 tot 1,88 m –NAP) humusvlekken waargenomen in de natuurlijke afzettingen, mogelijk betreffen deze vlekken de restanten van één of meer vegetatiehorizonten. Dergelijke vegetatiehorizonten (herkenbaar als donkergrijze iets humeuze lagen) werden in boring 2 op een vergelijkbare diepte van ca. 1,21 en 1,36 m –mv (respectievelijk 1,82 en 1,97 m –NAP) en in boring 5 op een diepte van 1,4 m –mv (2,2 m –NAP) waargenomen in de natuurlijke afzettingen. In beide boringen werden houtskoolspikkels waargenomen boven de onderste vegetatiehorizont. In boring 4 is op een vergelijkbare diepte als de humusvlekken in boring 1 en de bovenste vegetatiehorizont in boring 2 een vuilgrijze laag met enkele houtskoolspikkels en een fosfaatweem waargenomen (diepte ca. 1,3 cm –mv; 1,7 m –NAP). Deze laag is geïnterpreteerd als een oude betredingslaag, waarin de natuurlijke gelaagdheid geheel is verdwenen. De fosfaatweem kan wijzen op aanrijking door mest wellicht van door mensen gehouden vee en andere huisdieren. In de boringen 1, 2 en 5 werden onder de zwak siltige natuurlijke kwelder- of getijafzettingen sterk tot uiterst siltige structuurloze (wad)afzettingen (klei) waargenomen op een diepte tussen 1,6 tot 1,9 cm –mv (ca. 2,1 tot 2,7 m –NAP).

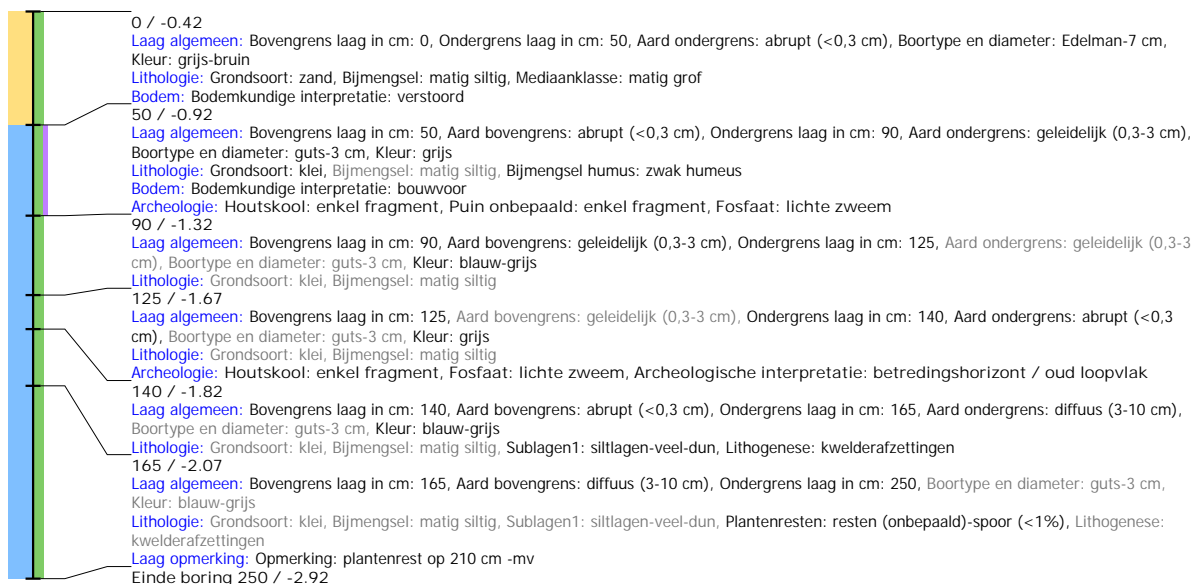
Boring: GROF_4

Kop algemeen: Projectcode: GROF, Boornummer: 4, Beschrijver(s): TV, Datum: 29-05-2019, Doel boring: archeologie - verkenning, Einddiepte boring in cm: 250
Coördinaten: X-coördinaat in meters: 231859.5, Y-coördinaat in meters: 582506.5, Precisie coördinaat: 1 dm, Coördinaatsysteem / epsg: Rijksdriehoeksmeting (NL), Hoogte maaiveld in meters: -0.42, Precisie hoogte: 1 cm, Referentievlak hoogte: Normaal Amsterdams Peil, Bepalingsmethode maaiveldhoogte: GPS
Plaats: Provincie: Groningen, Gemeente: Groningen, Opdrachtgever: Royal HaskoningDHV, Uitvoerder: RAAP Noord

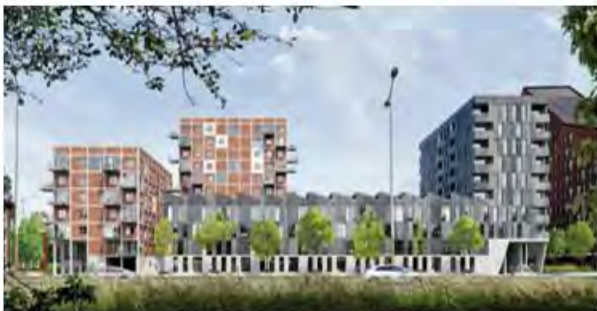
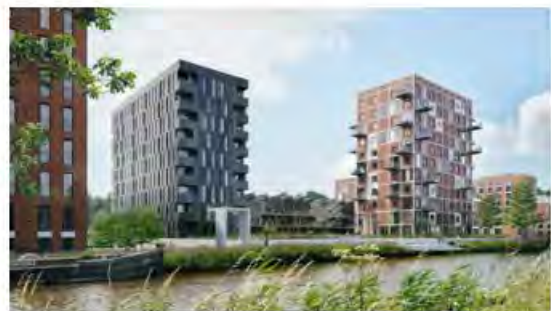
Deze natuurtoets is uitgevoerd voor de herontwikkeling van een locatie aan de Friesestraatweg 175 te Groningen. Hieronder verstaat men de sloop van de bestaande bebouwing en de ontwikkeling van 157 appartementen met bijbehorende parkeermogelijkheden en een fietsenstalling. Het nieuwe gebouw bestaat uit drie tot tien verdiepingen, zie Figuur 2-6. Daarnaast wordt de kade aangepast en een steiger gerealiseerd.

Figuur 2-6: Locatie en een impressie van de herontwikkeling. Bron: AAS Architect. 2018.

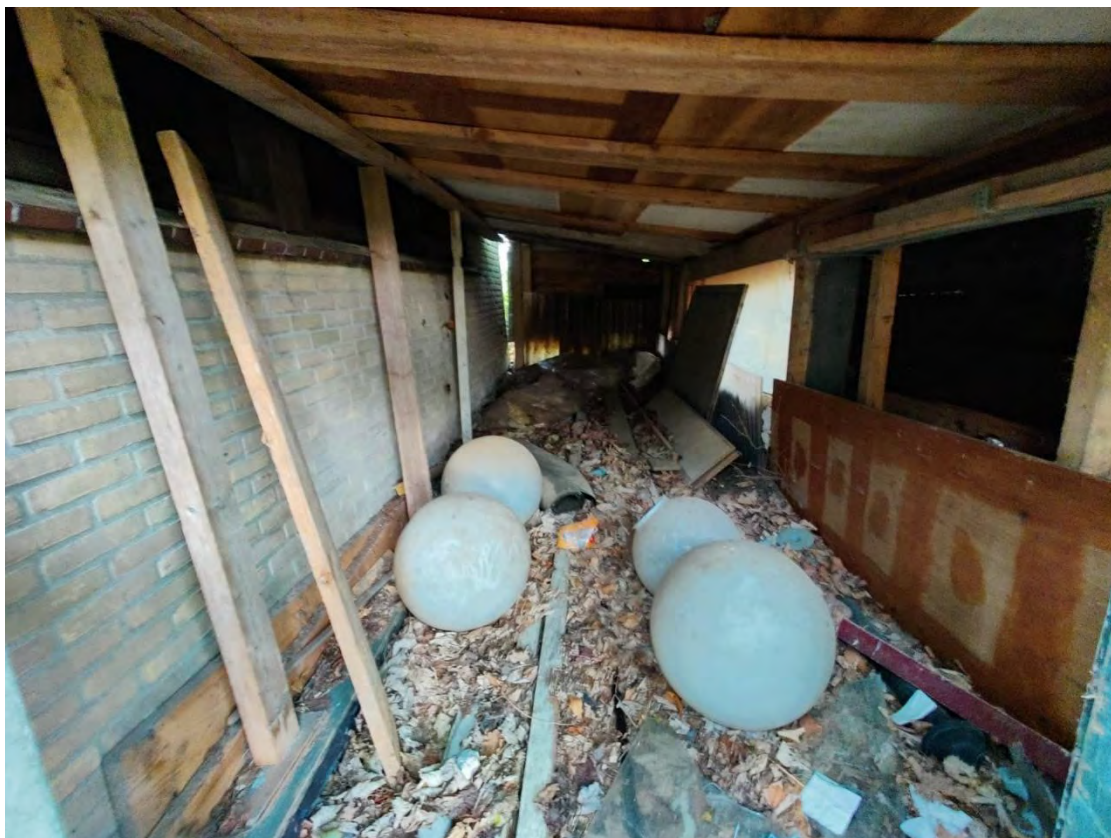
Figuur 3-1: Aanbouw bij de garage met rommel, die mogelijk kan dienen als verblijfplaats voor een steenmarter, bunzing en hermelijn. Foto RHDHV 2022.

Tijdens het veldbezoek zijn geen verblijfplaatsen van steenmarters vastgesteld. De garage heeft wel een aanbouw met rommel, die geschikt is als verblijfplaats voor een steenmarter. Er zijn echter geen sporen aangetroffen of andere aanwijzingen dat de steenmarter deze gebruikt. In de overige bebouwing worden geen rust- en verblijfplaatsen van de steenmarter verwacht. Er zijn geen sporen aangetroffen en er zijn geen meldingen van overlast bekend bij de verhuurder van het pand. Steenmarters zijn zeer

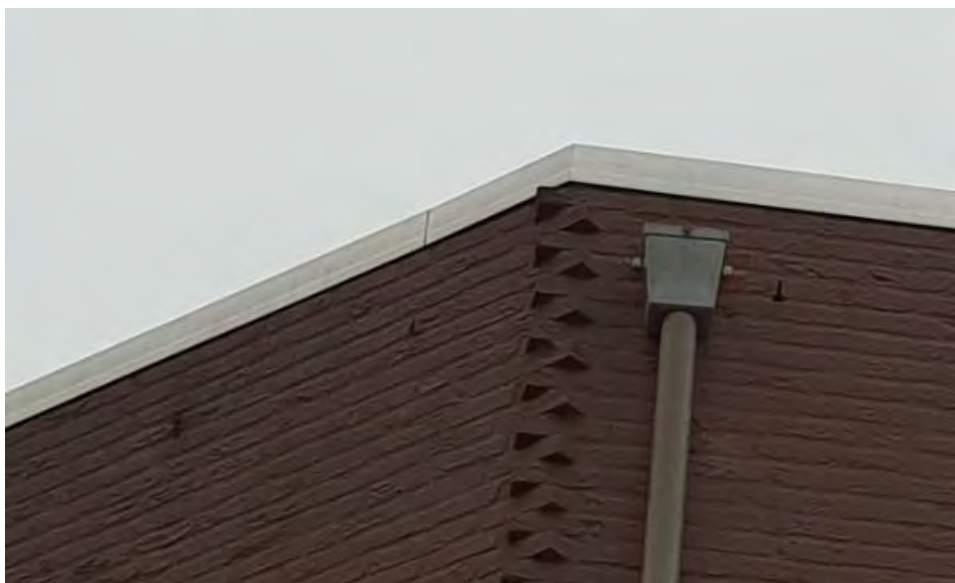
Figuur 3-2 Open stootvoegen in het kantoorpand. Foto RHDHV 2018.

In het kantoorpand zijn open stootvoegen aanwezig, zie Figuur 3-2. Op voorhand is niet uit te sluiten dat het kantoorpand dient als vast rust- en verblijfplaats voor gebouwbewonende vleermuizen zoals gewone dwergvleermuis, ruige dwergvleermuis, meervleermuis en laatvlieger. Ook de garage is mogelijk geschikt als zomer- en paarverblijfplaats voor gewone dwergvleermuis en ruige dwergvleermuis.

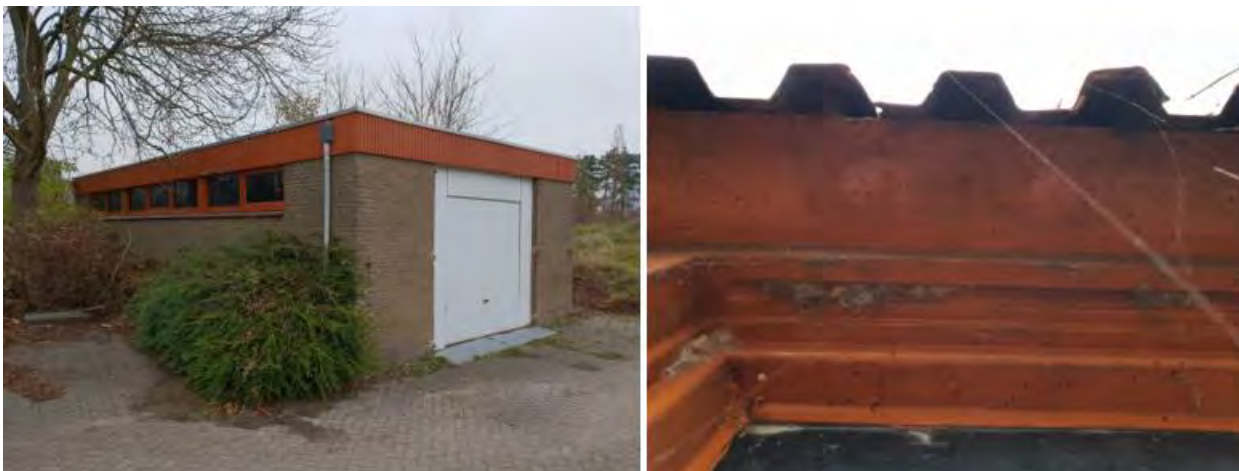
Figuur 3-3 Opening bij golfplaat bij garage Foto's RHDHV 2018.

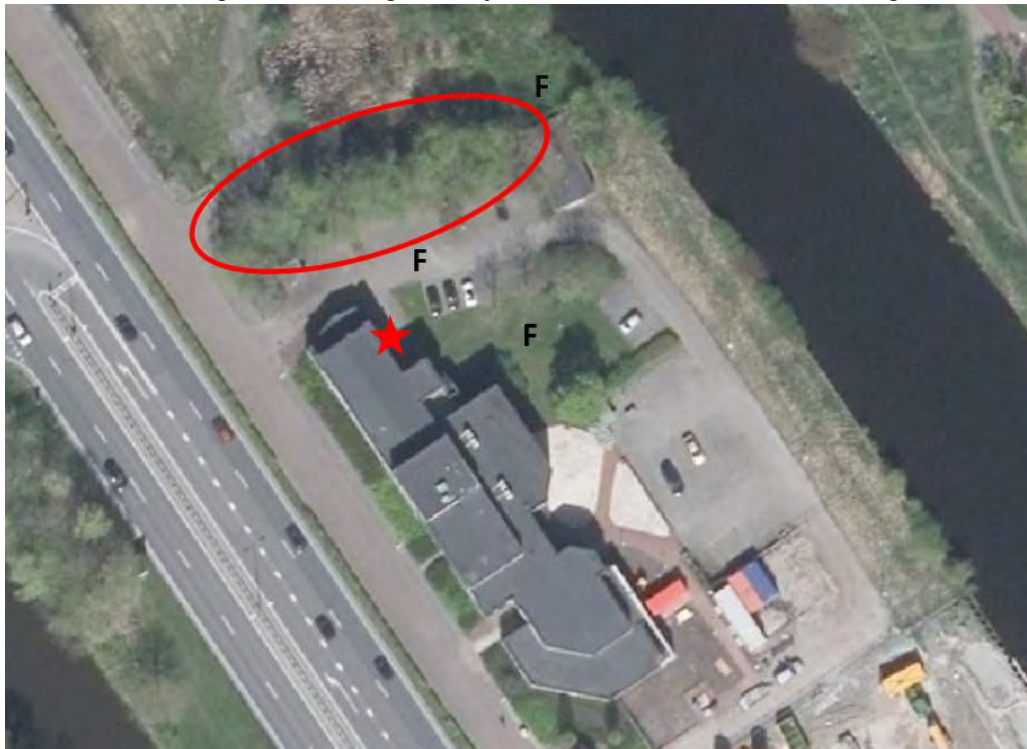
Samenvatting resultaten veldbezoeken: Het plangebied (voornamelijk rondom de bomenrij en tussen de bomenrij en het kantoorgebouw) wordt gebruikt als foerageergebied door enkele exemplaren van gewone dwergvleermuis, ruige dwergvleermuis en rosse vleermuis. De bomenrij aan de linkerzijde van het plangebied dient als vliegrouete van voornamelijk gewone dwergvleermuizen, maar ook in mindere mate van: ruige dwergvleermuizen, laatvlieger en watervleermuis. Gezien de grote aantallen vleermuizen die gebruik maken van de bomenrij en de verbindende functie in het gebied kan de bomenrij worden aangemerkt als essentiële vliegrouete. In het kantoorgebouw bevindt zich een zomer- en paarverblijfplaats van twee gewone dwergvleermuizen op de 1^e verdieping in de spouwmuur. Het plangebied (voornamelijk rondom de bomenrij en tussen de bomenrij en het kantoorgebouw) wordt gebruikt als foerageergebied door verschillende soorten vleermuizen. Het kan niet worden uitgesloten dat de zomer- en paarverblijfplaats ook als winterverblijfplaats wordt gebruikt door de gewone dwergvleermuis. Het verlichte deel van het plangebied werd nauwelijks gebruikt door vleermuizen, waarschijnlijk door de verstoringdewerking van verlichting op vleermuizen. Boven het Reitdiep zijn geen vleermuizen waargenomen. In figuur 4 zijn de verschillende functies in het gebied weergegeven.

Figuur 4: Verschillende functies voor vleermuizen in het plangebied. De essentiële vliegrouete is aangegeven met de rode cirkel, het foerageergebied is aangegeven met een zwarte F en de zomer- en paarverblijfplaats van de gewone dwergvleermuis is weergegeven met de rode ster. (Bron PDOK, 2019)

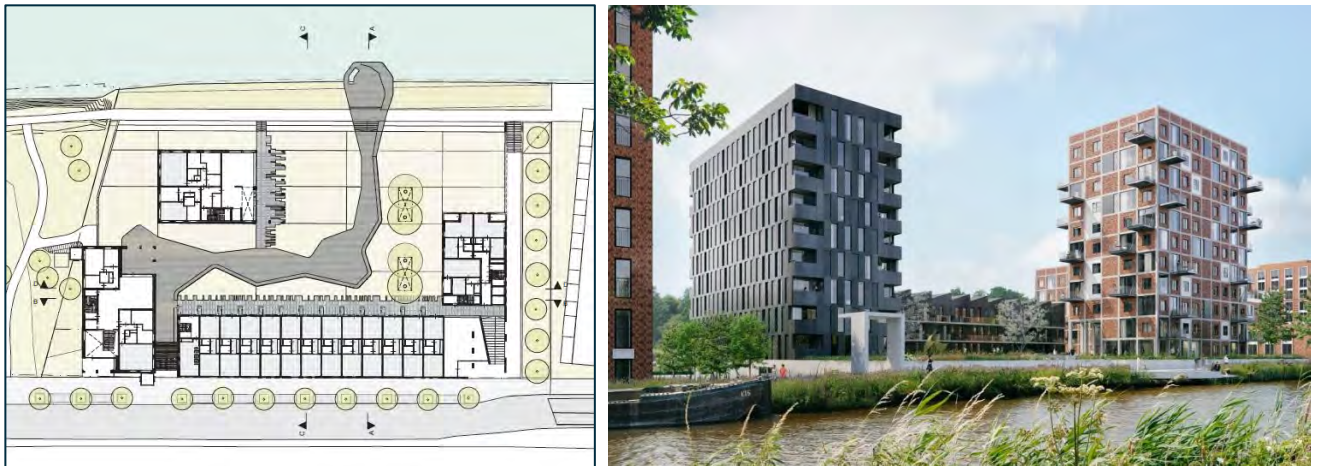
Figuur 1.1: geplande ontwikkeling Friesestraatweg 175 Groningen

JaHo Groningen BV ontwikkelt de locatie Friesestraatweg 175 te Groningen. Op de locatie zal gebouwd worden en het omliggende gebied zal opnieuw worden ingericht. Figuur 1.1 geeft een indruk van de ontwikkelingen op de locatie.

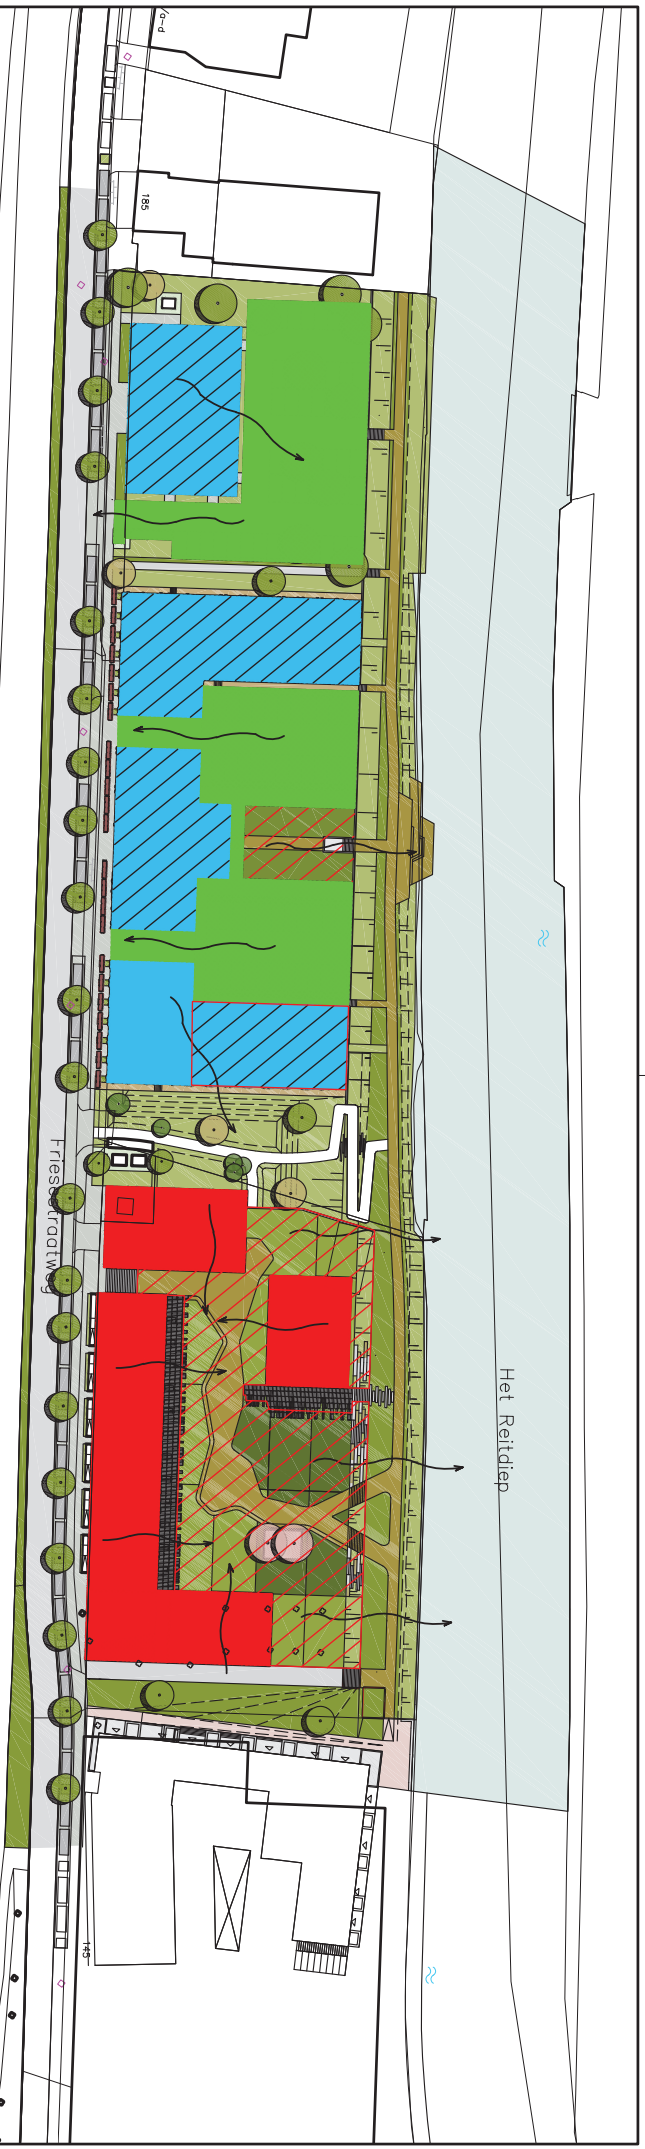
Oppervlaktes nr. 175 en 181

Bestaand	Nieuw
Verharding	3638 m ²	12128 m ²
Water	0 m ²	0 m ²
Groen	12674 m ²	4184 m ²
TOTAAL	16312 m²	16312 m²

- wadi	450 m ² x 60 mm =	27 m ³	>	Wadi met minimaal 50 m ² wateroppervlak en waterdiepte van 30 cm
- infiltratie vlamaveld	1613 m ² x 0 mm =	0 m ³	>	geen maatregel
- infiltrerende verharding	2879 m ² x 60 mm =	173 m ³	>	Waterbergende fundering, laagdikte 250 mm, 30% holle ruimte
- permeo units	2434 m ² x 60 mm =	146 m ³	>	minimaal benodigd oppervlak 2303 m ² >
	TOTAAL	7405 m²		minimaal benodigd oppervlak 256 m ² >
				De benodigde berging is binnen het ontwerp met de voorgeselde maatregelen technisch haalbaar
