Bestemmingsplan
Friesestraatweg 175

versie voorontwerp

BEA Rapportage

Reitdiepzone - Friesestraatweg 175 te Groningen

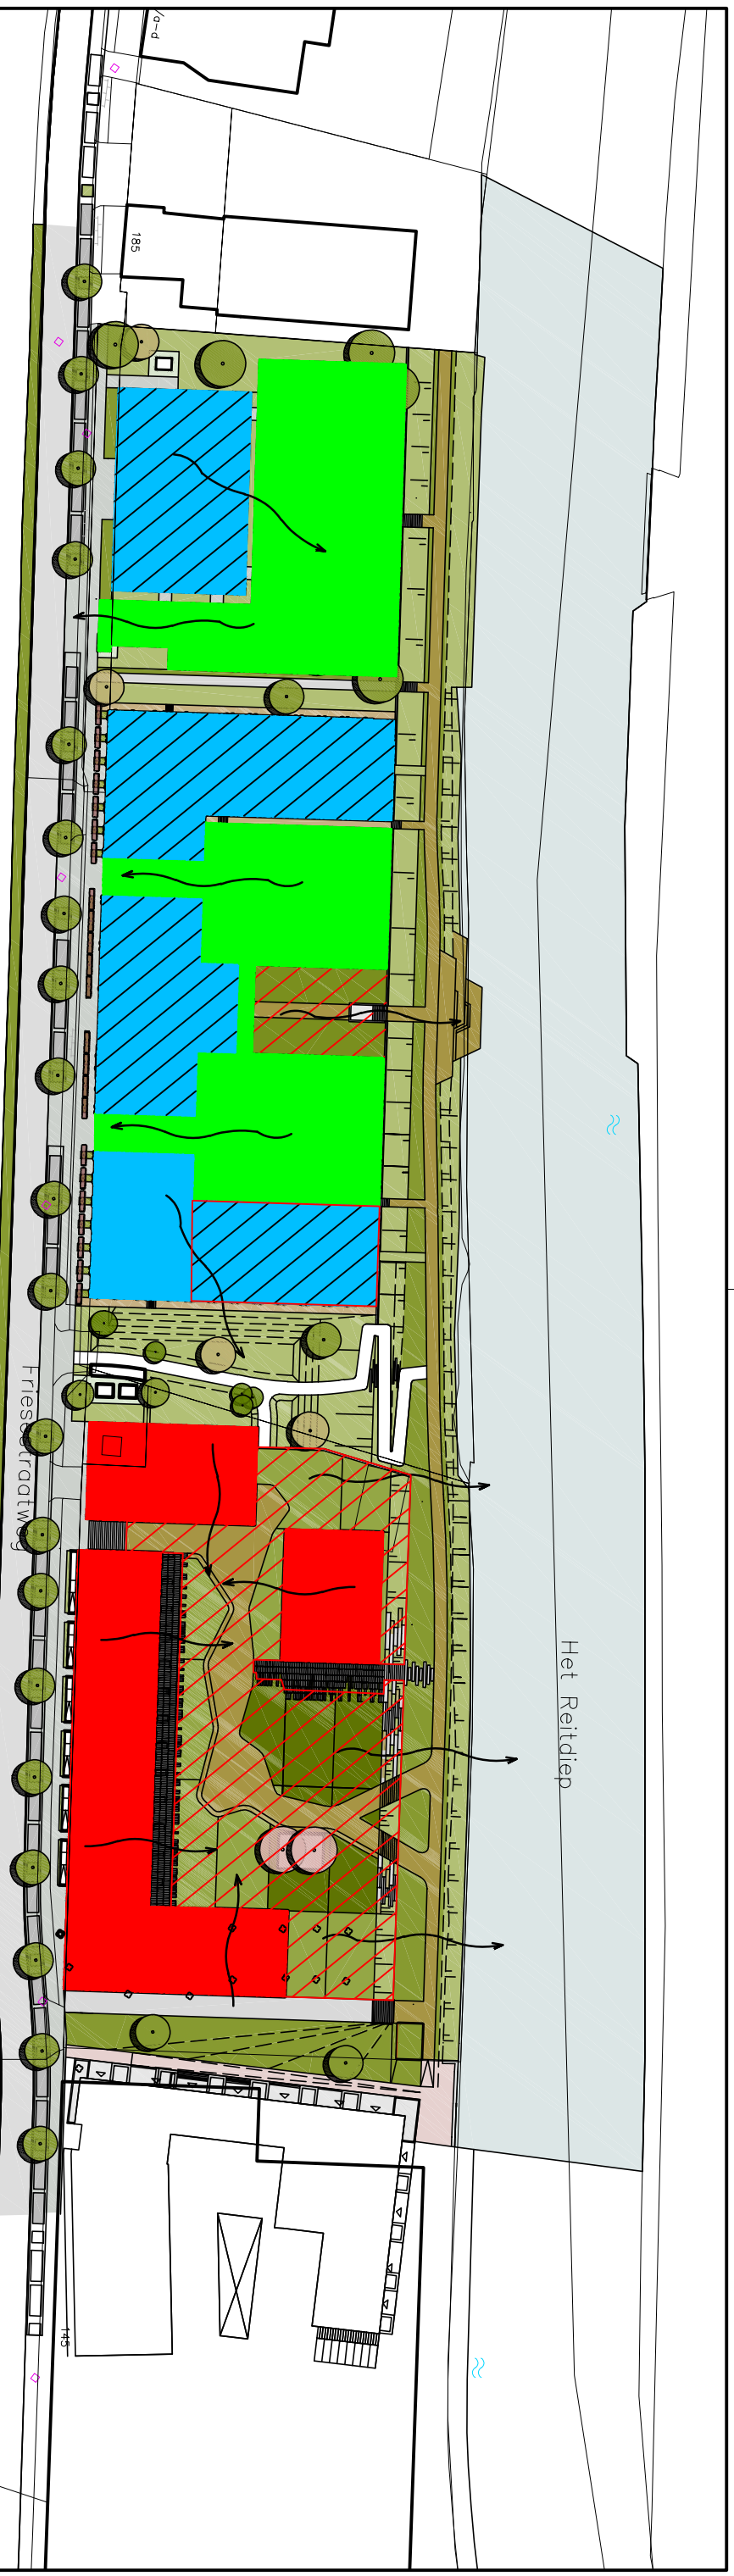
Oppervlaktes nr. 175 en 181

Bestaand	Nieuw
Verharding	3638 m2	12128 m2
Water	0 m2	0 m2
Groen	12674 m2	4184 m2
TOTAAL	16312 m2	16312 m2

Verharding met lozing op:						
- wadi	450 m2 x	60 mm =	27 m3	>	Wadi met minimaal 90 m2 wateroppervlak en waterdiepte van 30 cm	
- infiltratie via maavelid	1643 m2 x	0 mm =	0 m3	>	geen maatregel	
- infiltrerende verharding	2879 m2 x	60 mm =	173 m3	>	Waterbergende fundering, laagdikte 250 mm, 30% holle ruimte	
- permeo units	2434 m2 x	60 mm =	146 m3	>	minimaal benodigd oppervlak 2303 m2 > Bergingskratten, hoog 0,60 m	
TOTAAL	7406 m2		346 m3		minimaal benodigd oppervlak 256 m2 > De benodigde berging is binnen het ontwerp met de voorgestelde maatregelen technisch haalbaar

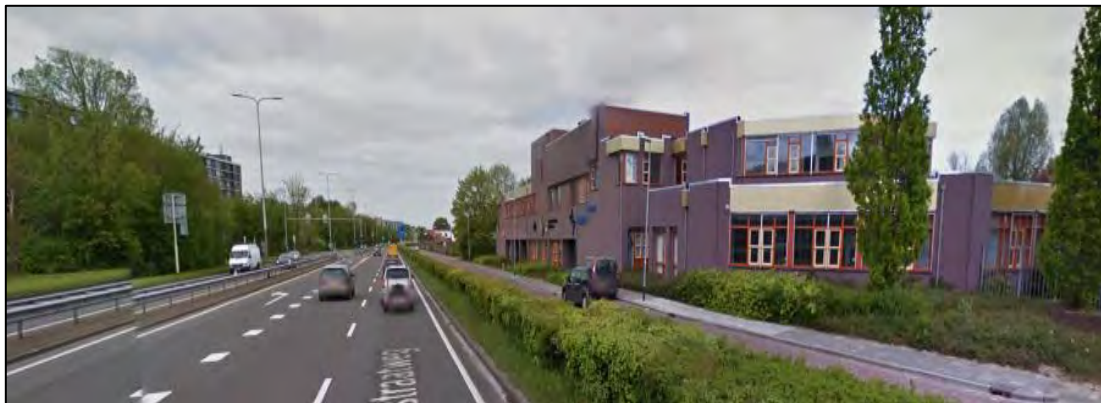
Figuur 1: Huidige situatie

Onderzocht is welke geluidsbelasting het verkeer op de Westelijke Ringweg en andere nabijgelegen wegen veroorzaakt op de gevels van het nieuwbouwplan.

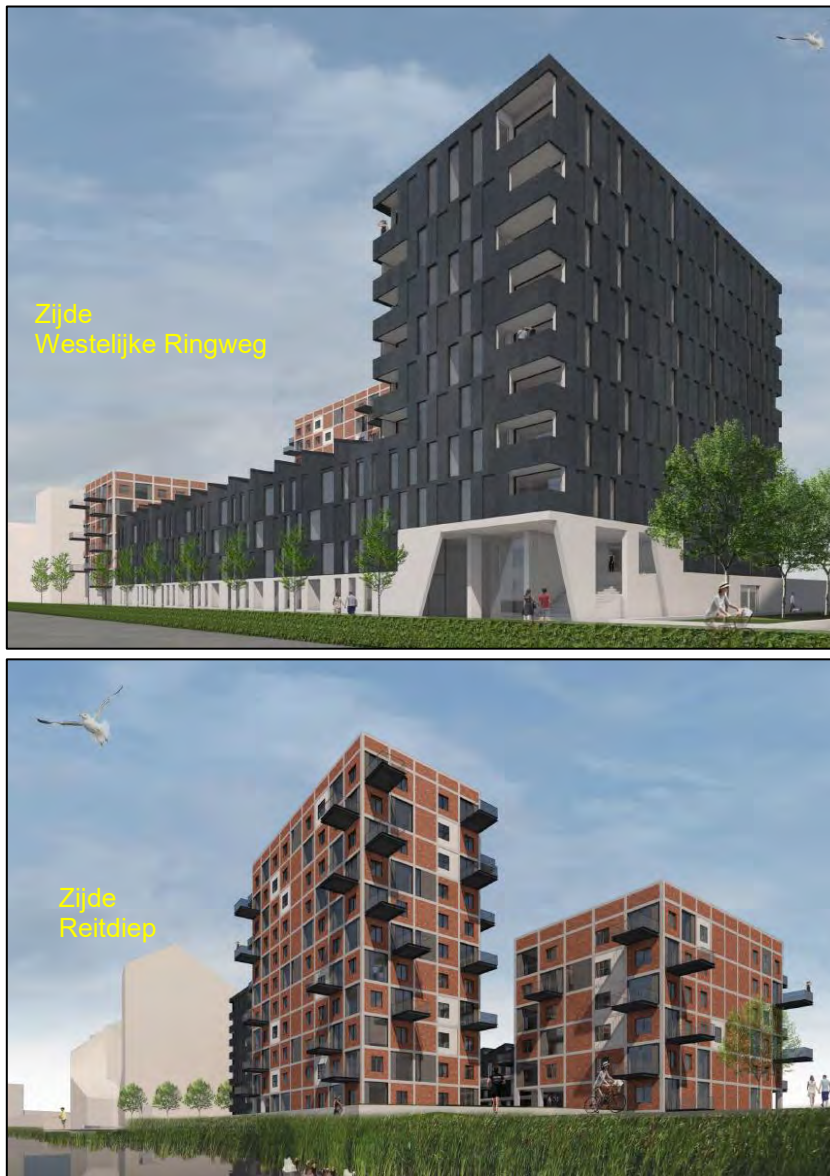
Figuur 3: Impressie van het bouwplan

Uitgangspunt voor de bebouwing is het stedenbouwkundig plan van AAS. In het onderzoek is rekening gehouden met de bouw van een appartementencomplex met 11 verdiepingen met een verdiepingshoogte van 3 meter en een maximale hoogte van 38 meter. Zie hiervoor bijlage 2. De rekenpunten op de gevel liggen op 2/3 van de hoogte van elke etage. Zie hiervoor bijlage 4 en 5.

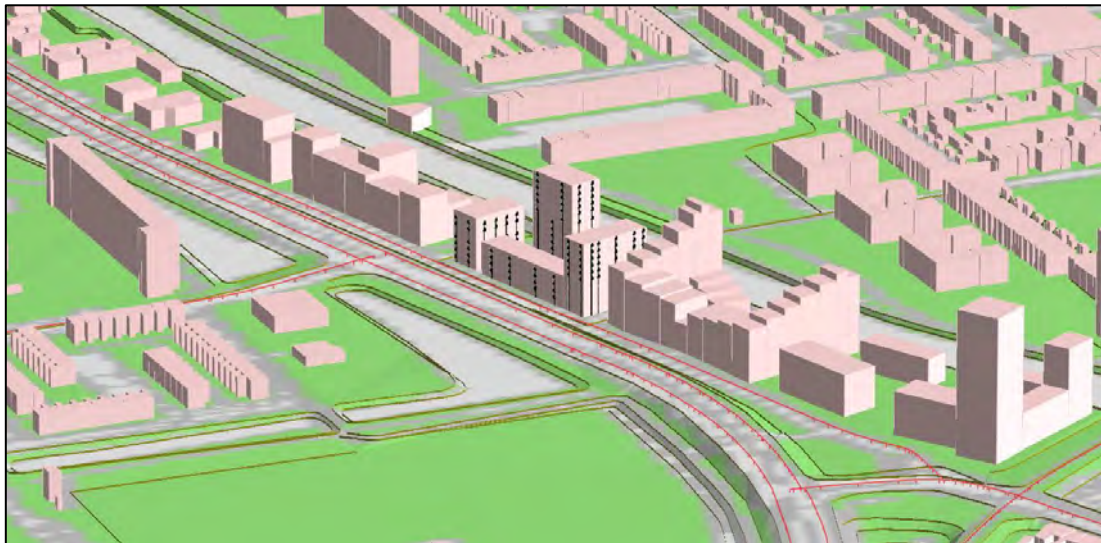
Figuur 5: Rekenmodel

De berekeningen zijn uitgevoerd volgens Standaardrekenmethode II van het “Reken- en meetvoorschrift geluid 2012”. Van de situatie is een akoestisch rekenmodel opgesteld aan de hand van de plaatselijke kenmerken, hoogteverschillen, de GBKN-ondergrond en luchtfoto's. Voor de geluidsberekening is gebruik gemaakt van het softwareprogramma Geomilieu. Aan het model zijn de rijlijnen van de wegen, de hoogtelijnen, gebouwen, rekenpunten en de bodemvlakken toegevoegd. Zie hiervoor bijlage 3.

In het rekenmodel is rekening gehouden met de overige geplande nieuwbouw binnen de Reitdiepzone.

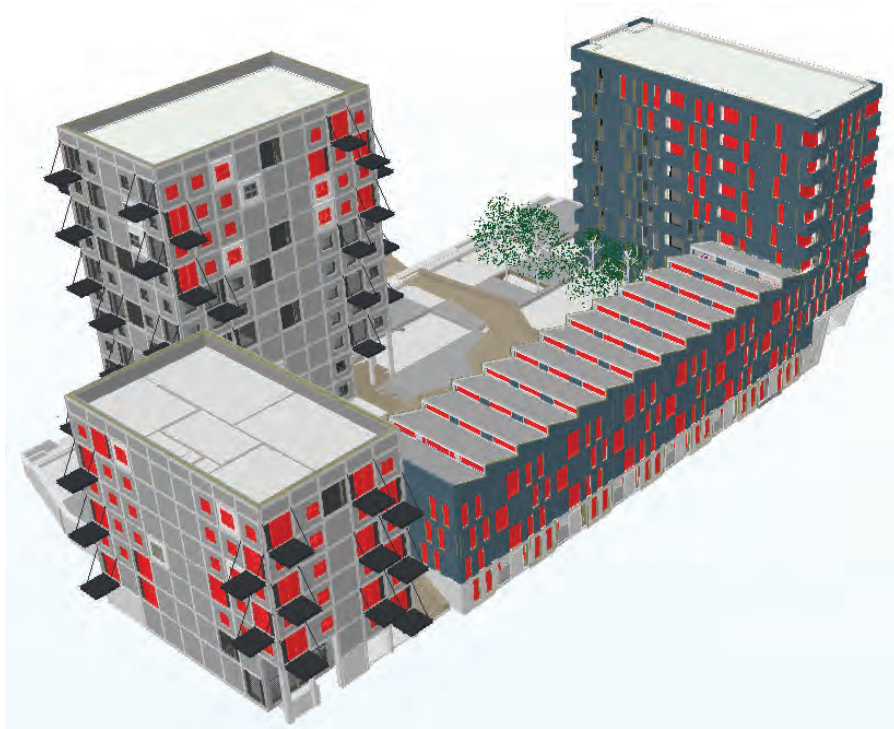
Figuur 2: Geluidsbelasting > 57 dB

In de onderstaande figuren staan de ramen en deuren als rood gearceerd weergegeven waar een geluidsbelasting heerst van > 57 dB en die grenzen aan verblijfsruimtes. Daar moeten één van de genoemde maatregelen uit *Tabel 4* getroffen worden.

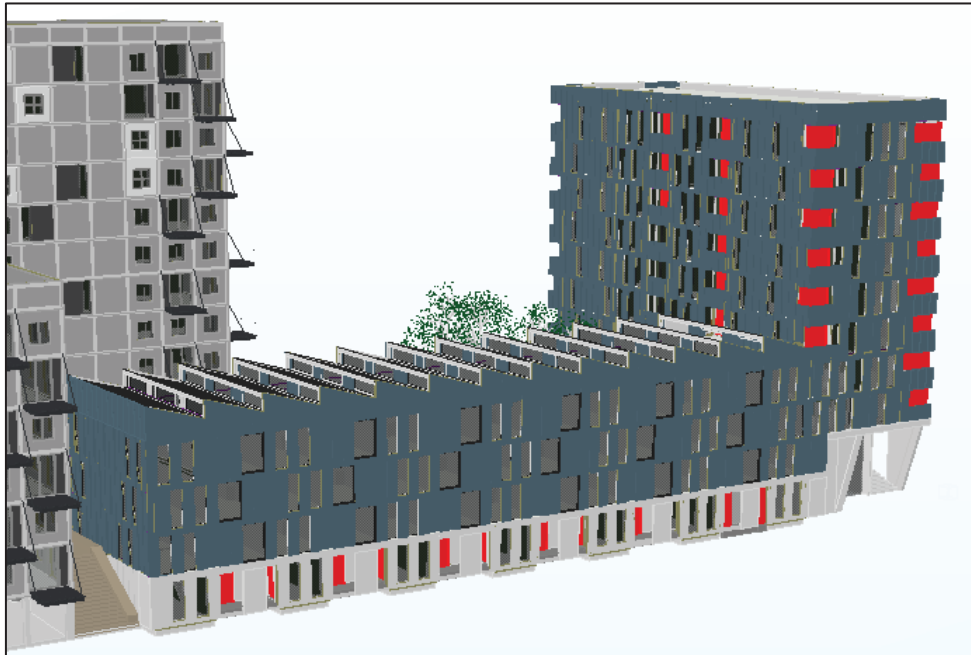
Figuur 6: Loggia's met maatregelen

Deze maatregelen moeten genomen worden bij de loggia zoals aangegeven in het rood op de onderstaande figuur.

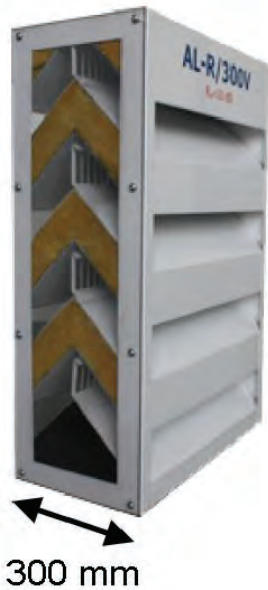
- Merfort AKR 300
- Duco Acoustic Panel 300
- ALARA Lucagro AL-R 300

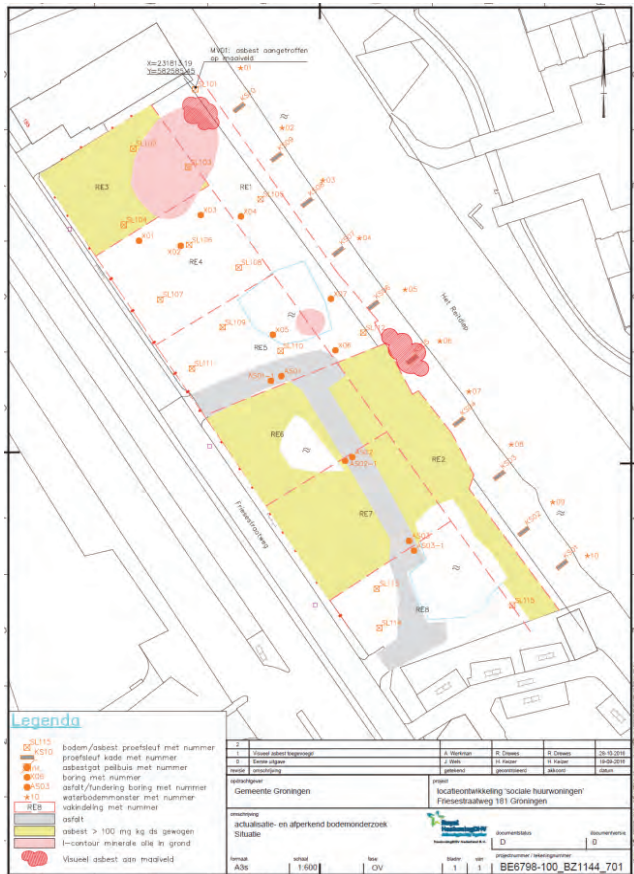
Afbeelding 6: Verontreinigingssituatie asbest en minerale olie in grond (bron: bodemonderzoek 2016)

- op het overige terreindeel is in enkele sleuven (RE 2, 3, 6 en 7) een gehalte aan asbest gemeten dat de gewogen interventiewaarde overschrijdt.
- De verontreinigingssituatie met betrekking tot minerale olie en asbest is weergegeven in afbeelding 6.

Opgemerkt wordt dat op verschillende plaatsen op het terrein interventiewaarde overschrijdingen voor PAK en zink zijn gemeten. Het betreffen heterogeen verdeelde verontreinigingen in de bovengrond veroorzaakt door bijmenging van bodemvreemd materiaal zoals puin. Gezien de heterogene aanwezigheid en de noodzaak tot sanering/grondverbetering is geen afperkend onderzoek naar genoemde puntverontreinigingen verricht.

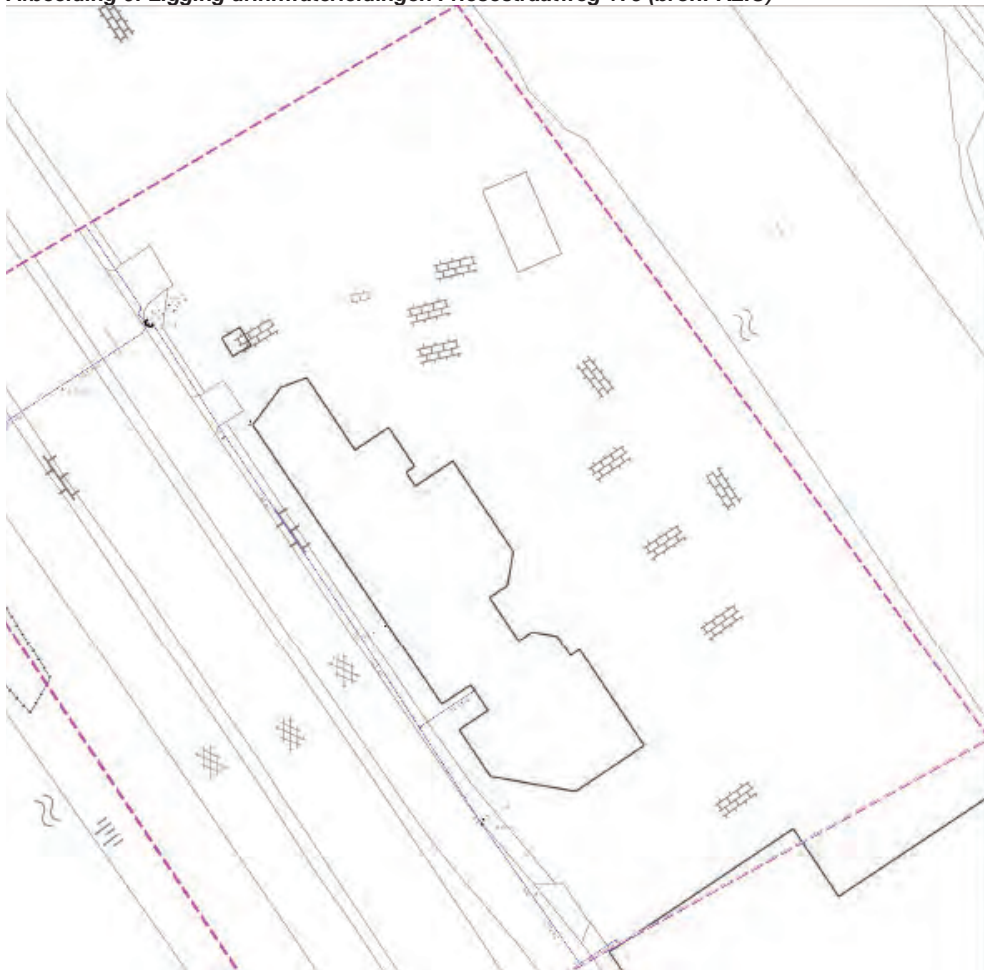
Afbeelding 9: Ligging drinkwaterleidingen Friesestraatweg 175 (bron: KLIC)

De conclusie van de risicobeoordeling is dat er, uitgaande van de huidige en toekomstige bodemgebruiksvorm (ander groen, bebouwing, infrastructuur, en industrie), sprake is van actuele humane risico's. Deze worden met name veroorzaakt door uitdamping naar de binnenlucht (alifaten en aromaten C8-C12 en PCB) en in mindere mate door permeatie in drinkwaterleidingen (individuele PAK). Opgemerkt wordt dat in de huidige situatie onder de bebouwing geen sterke verontreinigingen met vluchtige stoffen worden verwacht, zodat in de huidige situatie geen sprake is van risico's door uitdamping naar de binnenlucht. Uit de KLIC-melding blijkt dat de drinkwaterleiding langs de Friesestraatweg ligt en aan de westzijde het kantoorpand in gaat (zie blauwe lijn in afbeelding 9). Op het perceel tussen het kantoorpand en het Reitdiep zijn geen waterleidingen aanwezig.

Risico's door permeatie in drinkwaterleidingen zijn aanwezig in geval van verontreinigingen met PAK. Sterke verontreinigingen met PAK zijn aangetroffen ter plaatse van peilbuis 203 op het achterterrein en op de zuidelijke terreingrens (peilbuis 417). Op deze plaatsen ligt geen drinkwaterleiding, zodat geen actuele humane risico's aanwezig zijn. In de toekomstige situatie zijn de woningen waarschijnlijk niet op de begane grond gesitueerd, maar is onder het appartementengebouw een open parkeerruimte aangelegd. Uitdamping naar de binnenlucht vindt met deze bouwwijze niet plaats. De kabels en leidingen worden gelegd in sleuven met schone grond, zodat permeatie van verontreinigingen in de drinkwaterleiding in de toekomstige situatie evenmin een risico vormt.

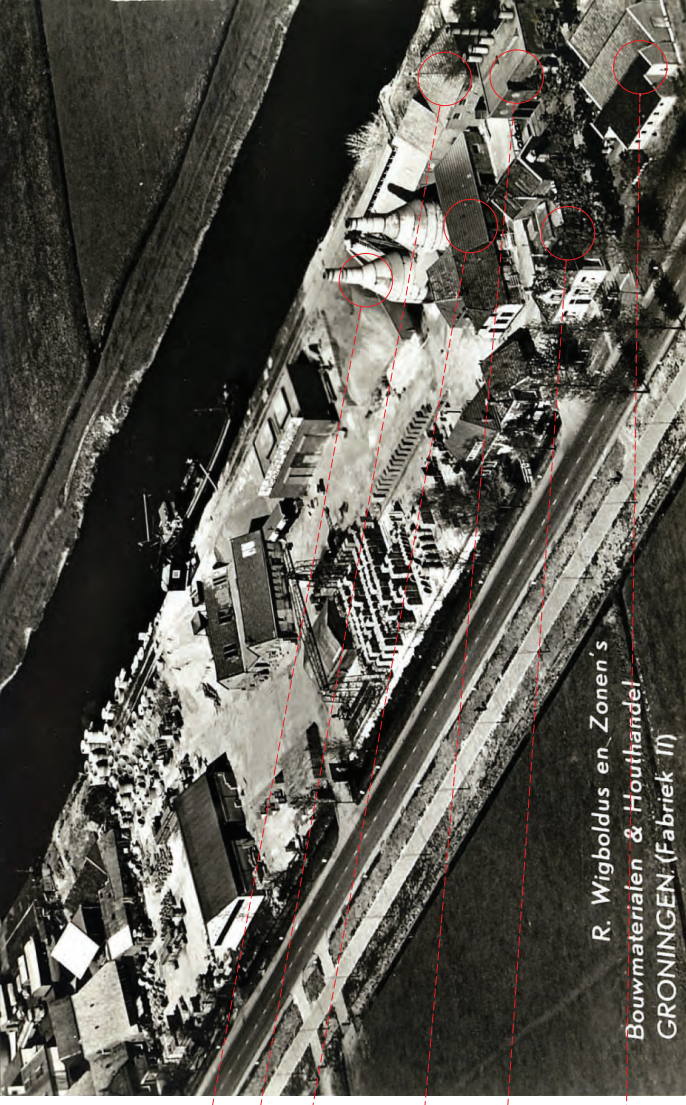
R. Wigboldus en Zonen's
Bouwmaterialen & Houthandel.
GRONINGEN (Fabriek II)

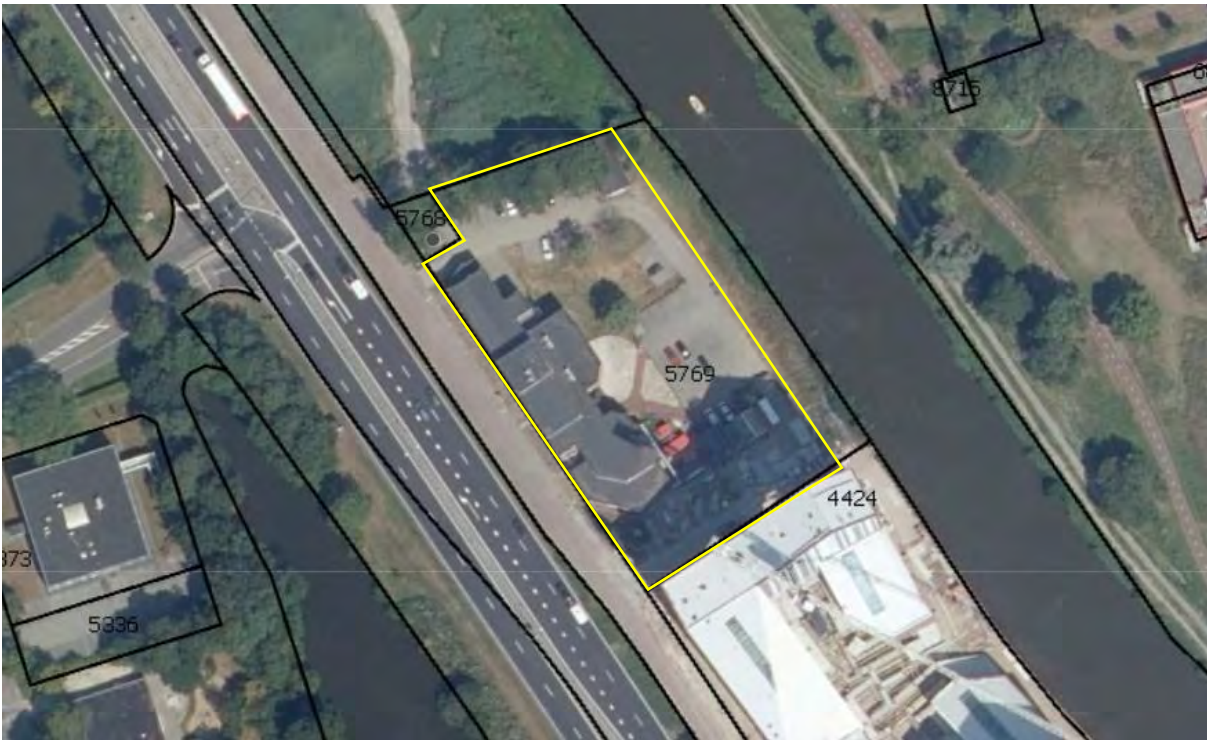
Afbeelding 1: Situering onderzoekslocatie (bron 2A)

De situering van de onderzoekslocatie is globaal met een gele lijn weergegeven op onderstaande afbeelding.

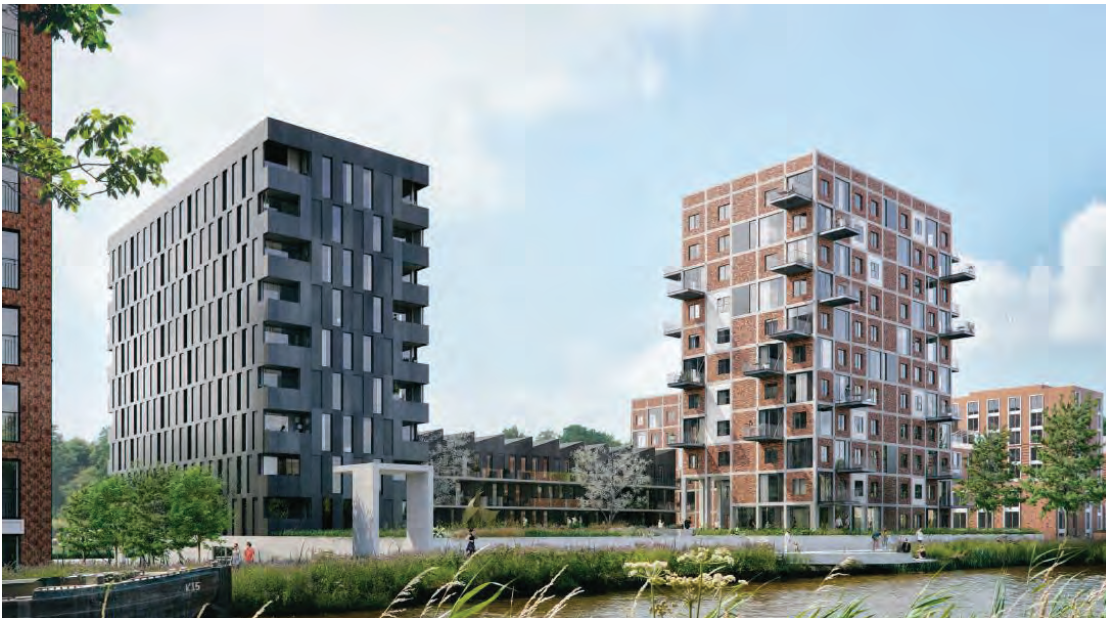
Afbeelding 2-2 Artist impression nieuwbouw

De plattegrond van nieuwbouw kan ruwweg beschreven worden als een rechthoekige gebouwdeel over de hele plattegrond en een verdieping hoog, met daarboven hogere en lagere kanten. De afmetingen hiervan zijn circa 45 meter voor de zuidoostkant en 80 meter voor de zuidwestkant. De planvorming bestaat voornamelijk uit nieuwe woningen. De bouwhoogte van de nieuwbouw is maximaal 11 lagen (35 meters). Afbeelding 2-1 en afbeelding 2-2 geven een overzicht van het plangebied.

De wind waait meestal uit de richting noord in wintermaanden en het is dus vaak vochtig en koud. De wind stroomt tegen de noordgevel van de nieuwbouw en vervolgens langs de gebouwhoeken en de lange gevels van het parkeerdek. Aan de noordkant van het parkeerdek stroomt de wind in de opening tussen de gebouwblokken A en B, tussen C en D en aan de noordoostkant van de blokken B en D. Op deze locatie kan windhinder optreden. Aan de gebouwhoeken en in de opening kan windhinder optreden. Gezien de hoogtes van de gebouwblokken wordt windhinder in hogere mate verwacht naast de blokken B en D. Er kan echter geen prognose gegeven worden over de mate van windhinder op deze locaties (gezien de hoogte van de blokken rond de 30 m) zonder een kwantitatief onderzoek.

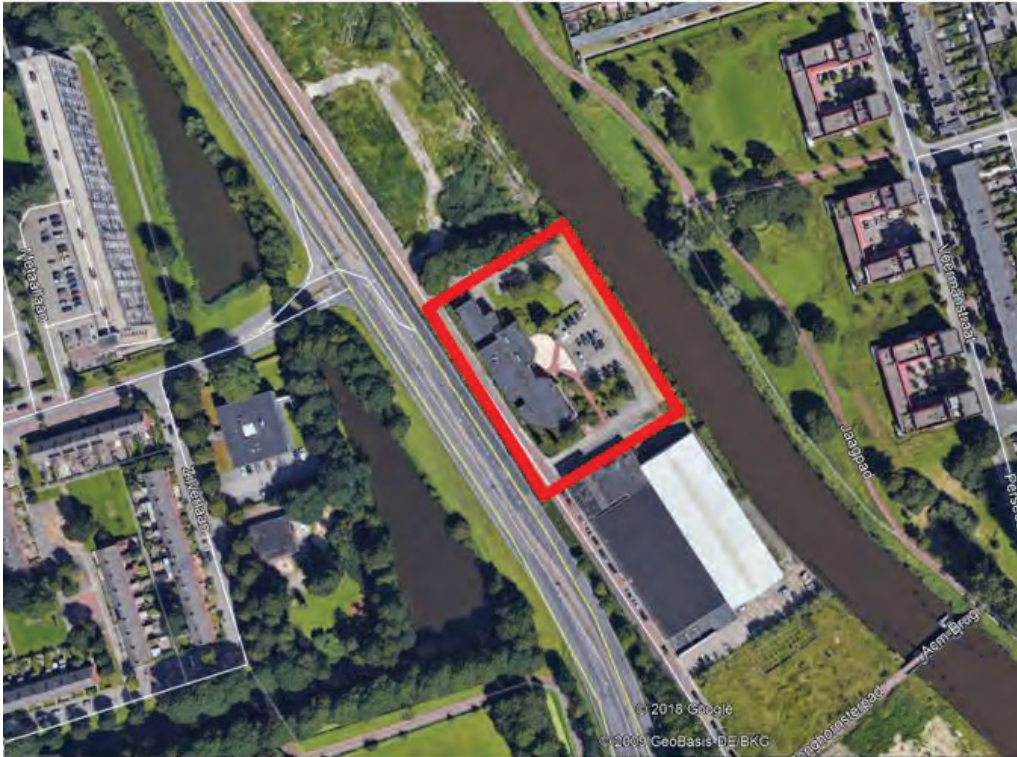
Afbeelding 2-3 Plangebied.

Een luchtfoto met de situatie rondom het plangebied is weergegeven in afbeelding 2-3.

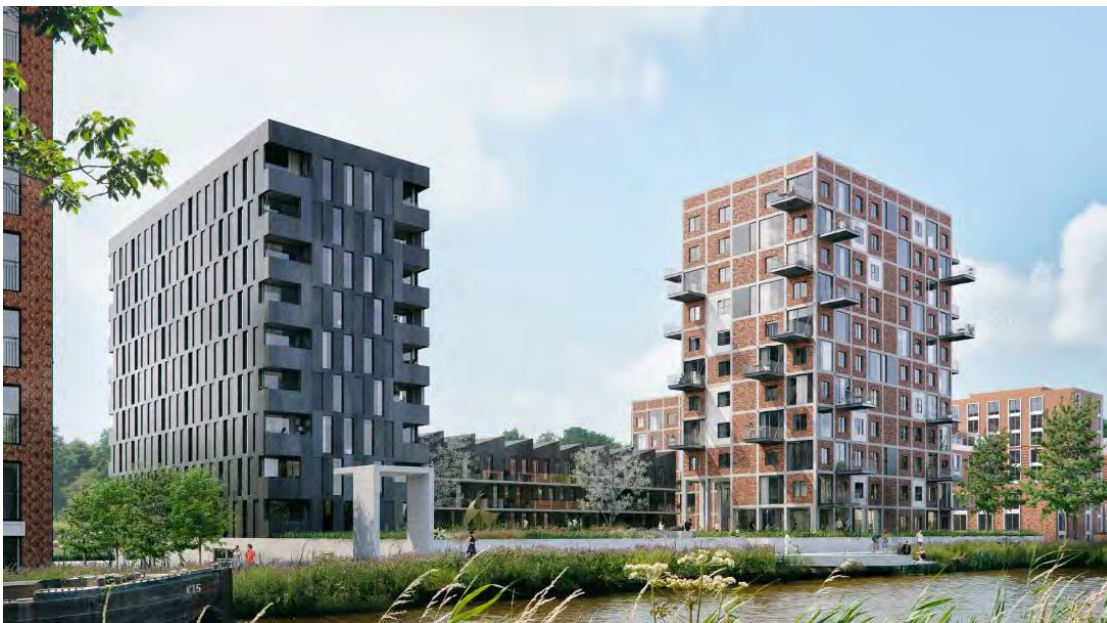
Afbeelding 2-2 Artist impression nieuwbouw

De plattegrond van nieuwbouw kan ruwweg beschreven worden als een rechthoekige gebouwdeel over de hele plattegrond en een verdieping hoog, met daarboven hogere en lagere kanten. De afmetingen hiervan zijn circa 45 meter voor de zuidoostkant en 80 meter voor de zuidwestkant. De planvorming bestaat voornamelijk uit nieuwe woningen. De bouwhoogte van de nieuwbouw is maximaal 11 lagen (35 meters). Afbeelding 2-1 en afbeelding 2-2 geven een overzicht van het plangebied.

De wind waait meestal uit de richting noord in wintermaanden en het is dus vaak vochtig en koud. De wind stroomt tegen de noordgevel van de nieuwbouw en vervolgens langs de gebouwhoeken en de lange gevels van het parkeerdek. Aan de noordkant van het parkeerdek stroomt de wind in de opening tussen de gebouwblokken A en B, tussen C en D en aan de noordoostkant van de blokken B en D. Op deze locatie kan windhinder optreden. Aan de gebouwhoeken en in de opening kan windhinder optreden. Gezien de hoogtes van de gebouwblokken wordt windhinder in hogere mate verwacht naast de blokken B en D. Er kan echter geen prognose gegeven worden over de mate van windhinder op deze locaties (gezien de hoogte van de blokken rond de 30 m) zonder een kwantitatief onderzoek.

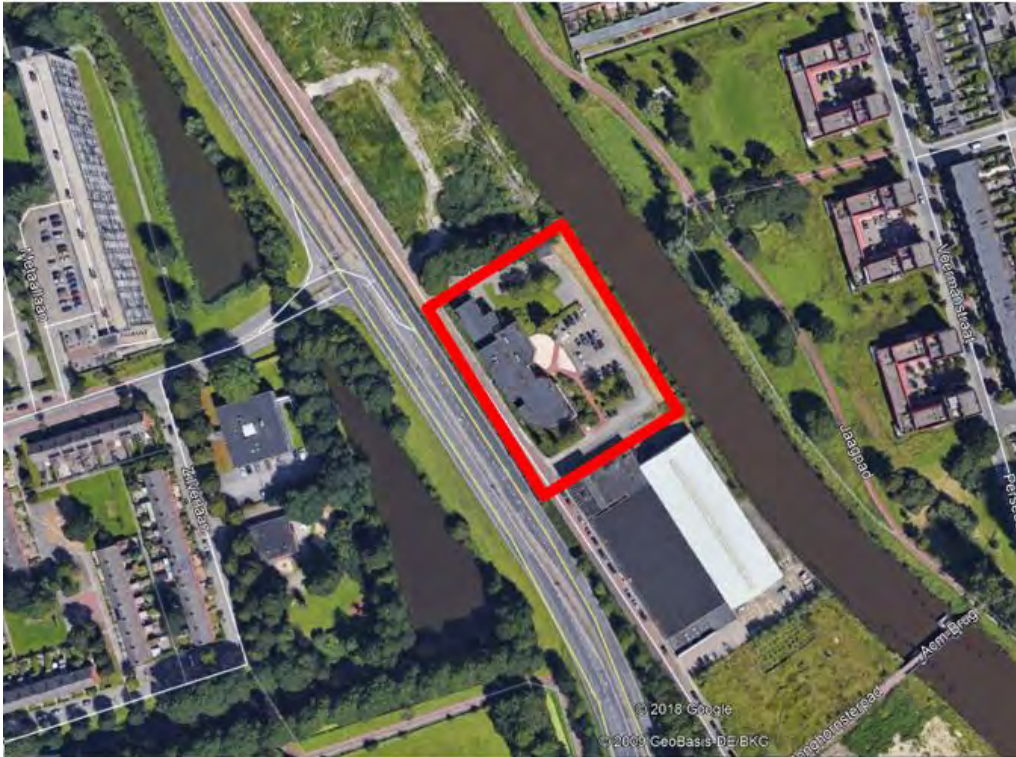
Afbeelding 2-3 Plangebied.

Een luchtfoto met de situatie rondom het plangebied is weergegeven in afbeelding 2-3.
