Onderwerp Boom Effectanalyse riolering ARZ Vrijheidsplein en Julianaplein

Bomen Effect Analyse

Vervangen riolering ARZ Vrijheidsplein en Julianaplein te Groningen

Grontmij Nederland B.V.
Groningen, 12 januari 2016

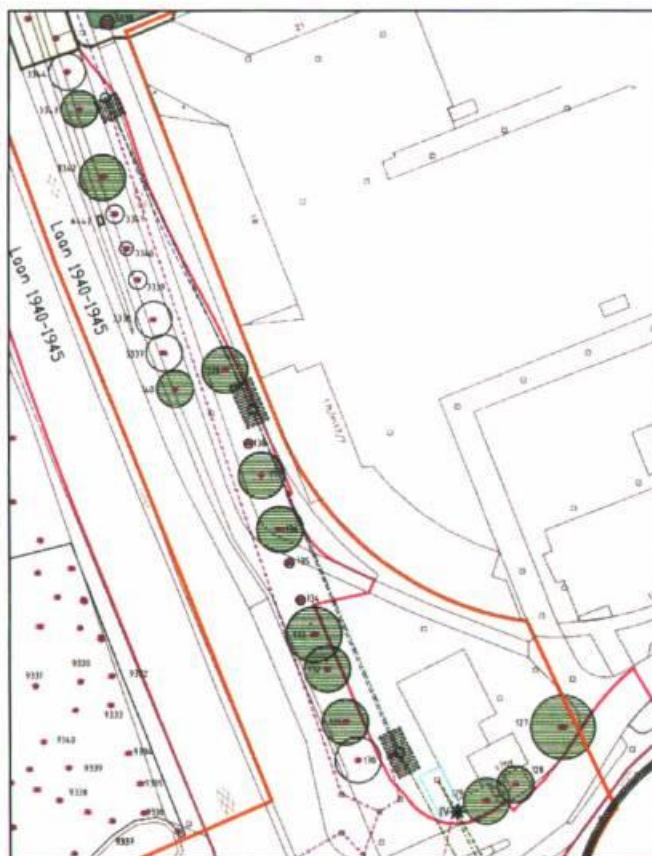
5.1.1 Gebied ten noordoosten van Laan 1940-1945 en Leonard Springerlaan

De houtopstanden langs Laan 1940-1945 staan in de Stedelijke Ecologische Structuur aangegeven als ecologische groenverbinding. De houtopstanden aan de noordzijde grenzend aan de Concourslaan staan aangegeven als groen ecologisch kerngebied. In de Bomenstructuurvisie zijn de bomen langs Laan 1940-1945 aangegeven als bomen in een rij (hoofdbomenstructuur). De bomen langs de Leonard Springerlaan is de structuur aangegeven als verspreid staande bomen (hoofdbomenstructuur).

Potentiële effecten liggen mogelijk bij boom 3343, tussen boom 138 en 139, ter hoogte van boom 130 en bij de boom met nummer 129. De te graven pers- en ontvangstuipen liggen echter op deze locaties op voldoende afstand van de bomen zodat behoud mogelijk is.

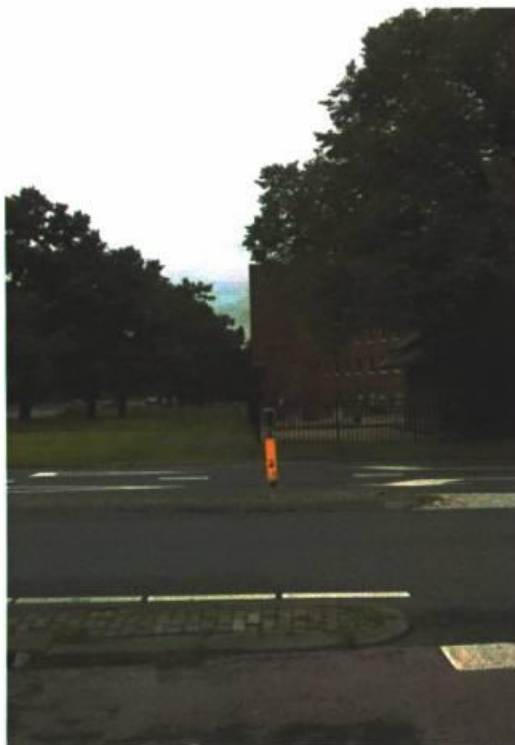
Langs boom 129 is een te leggen persleiding voorzien. De graafwerkzaamheden zijn duidelijk buiten de kroonprojectie voorzien. De grondboring geeft hier geen worteling weer. Tot en met 0,80 m +/- maaiveld bestaat het profiel uit humusarm fijn zand, veel puin en geen worteling. Daaronder uit matig humeus fijn zand. Grondwater is tot 1,00 meter +/- maaiveld niet aangetroffen. Hier worden geen knelpunten voorzien.

Foto met aan rechterzijde de kroon van boom 129

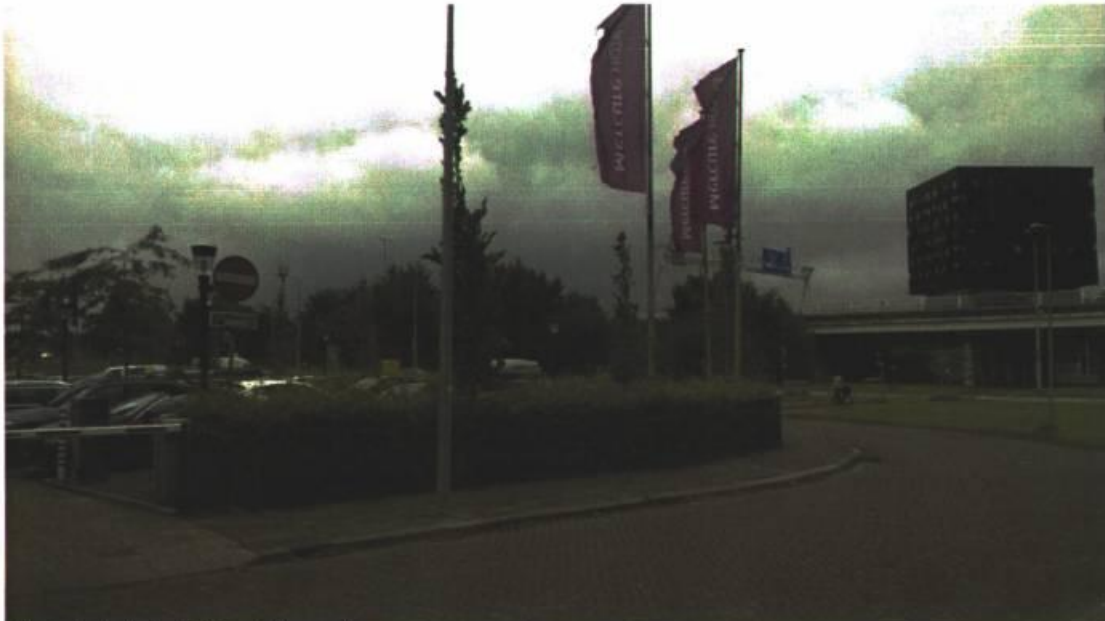
Potentiële effecten liggen bij plantvak A740 en vier bomen (die hier geplant zijn vanuit een eerdere herplantverplichting). Deze dienen voor de werkzaamheden verwijderd te worden. Voor het vellen van deze bomen is geen kapvergunning vereist, echter voor het plantvak wel.

Foto met plantvak A740 en de bomen.]

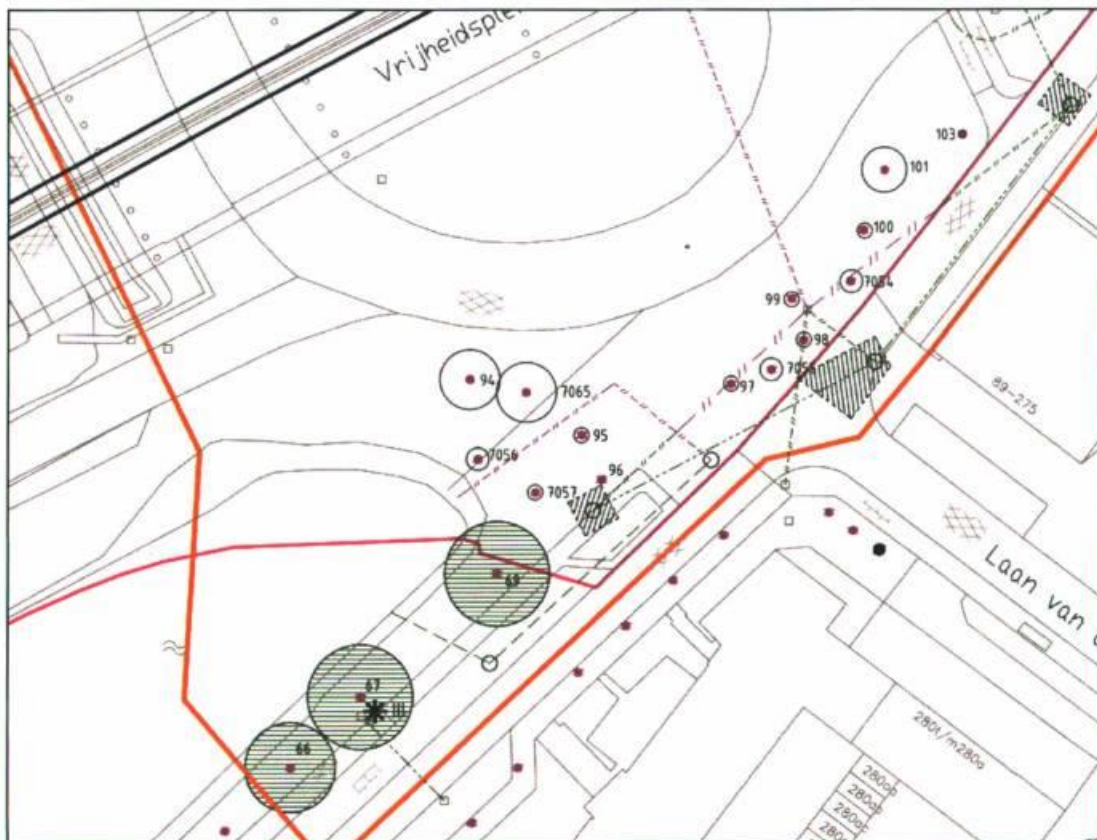
5.1.4 Gebied ten zuiden van Ring (Donderslaan)

De bomen langs de Weg der Verenigde Naties staan in de Stedelijke Ecologische Structuur aangegeven als ecologische groenverbinding. In de Bomenstructuurvisie zijn de bomen langs de Donderslaan aangegeven als bomen in een rij (hoofdbomenstructuur).

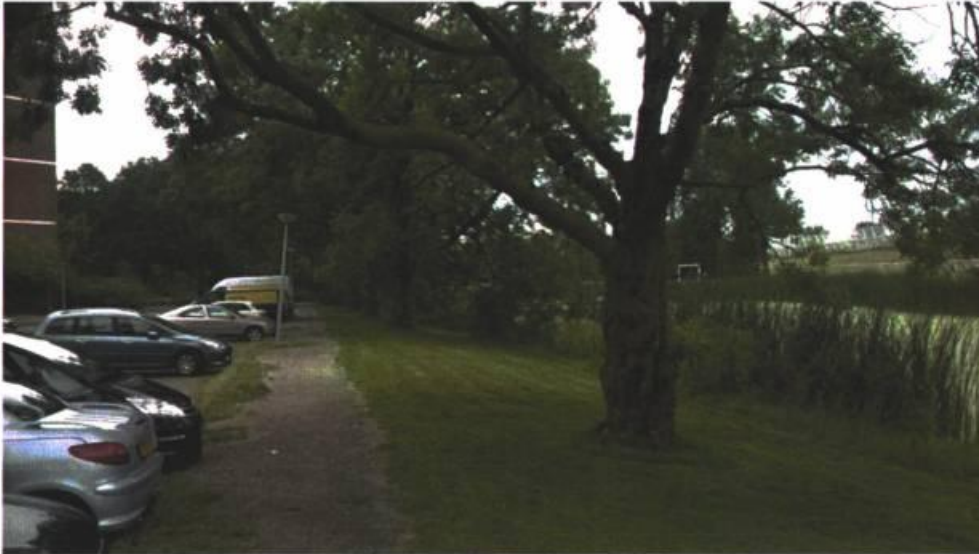
Foto met bomen 66, 67 en 69 (op voorgrond)

Er zijn in de omgeving langs de monumentale bomen 66, 67 en 69 verschillende werkzaamheden voorzien. In de berm bij boom 67 is een bestaande inspectieput (zie foto) waar het nieuwe riool op aangesloten zal moeten worden.

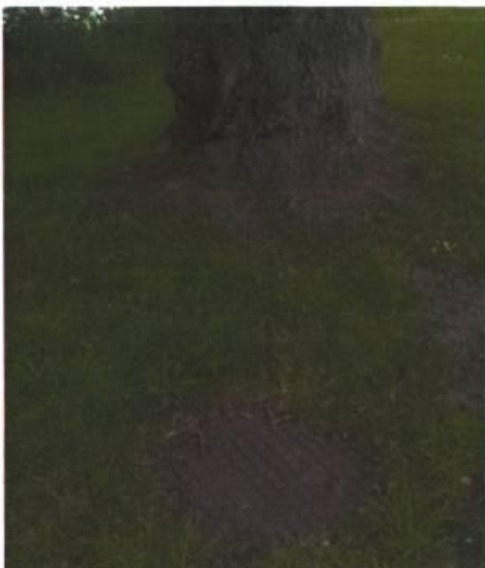
Foto met boom 67 en de bestaande inspectieput

Een groeiplaatsonderzoek met de grondboor was (aan de zijde van het aan te sluiten riool) bij de inspectieput (gezien het puin en halfverharding) niet mogelijk. Een groeiplaatsonderzoek met een minikraan geeft net zo veel schade als de aanleg van het riool. Een boring in de berm (tussen de bomen) geeft een oppervlakkige beworteling weer (tot circa 0,60 meter +/- maaiveld). Het oppervlaktewater in de vijver bevindt zich op circa 1,00 meter +/- maaiveld.

Het te verwijderen riool wordt grotendeels verwijderd in het hoofdbouwcontract. Een deel is nog niet volledig verwerkt in het nieuwe rioolontwerp. Om bomen te behouden dienen de strengen in de huidige berm verwijderd te worden in het hoofdbouwcontract. Deze wijziging zal in het bestek worden opgenomen.

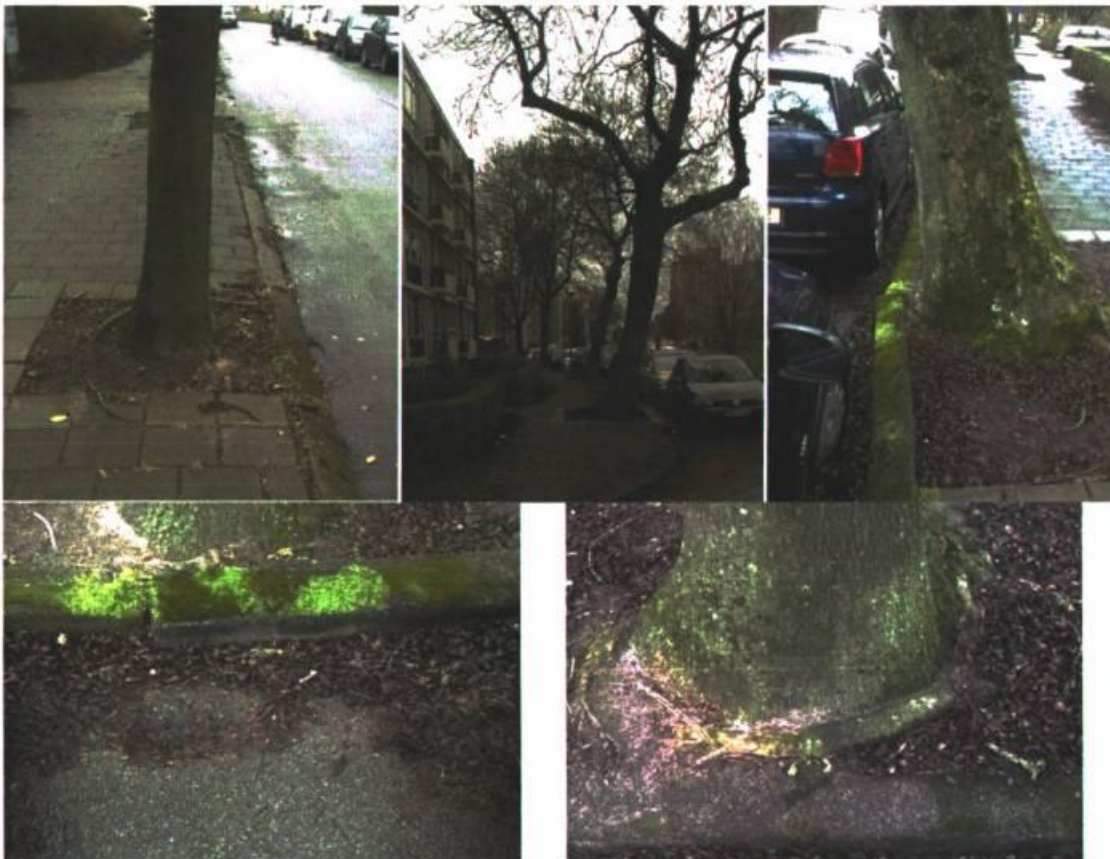
Er worden (gezien onder andere de vorm van de wortelaanlopen, zie foto 1, 2 en 3) onder de asfalt rijbaan van de Laan van de Vrede (nagenoeg) geen wortels verwacht. Bij boom 205 vertoont het asfalt direct langs de trottoirband (over een breedte 20-25 cm de rijbaan in) wortelopdruk (zie foto 5). Verderop wordt in de rijbaan geen beworteling verwacht. Achter de trottoirband (zie foto 4 van boom 2034) bevindt zich wel intensieve beworteling.

Bovengrondse beelden van ontbreken beworteling in asfalt rijbaan, nummering foto's 1 tot en met 5 (vanaf linksboven met de klok mee)

De aanleg van het persriool kan (eventueel door middel van sleufbekisting) worden uitgevoerd binnen de aanwezige trottoirbanden. Er worden daarom geen effecten op de aanwezige houtopstanden verwacht.

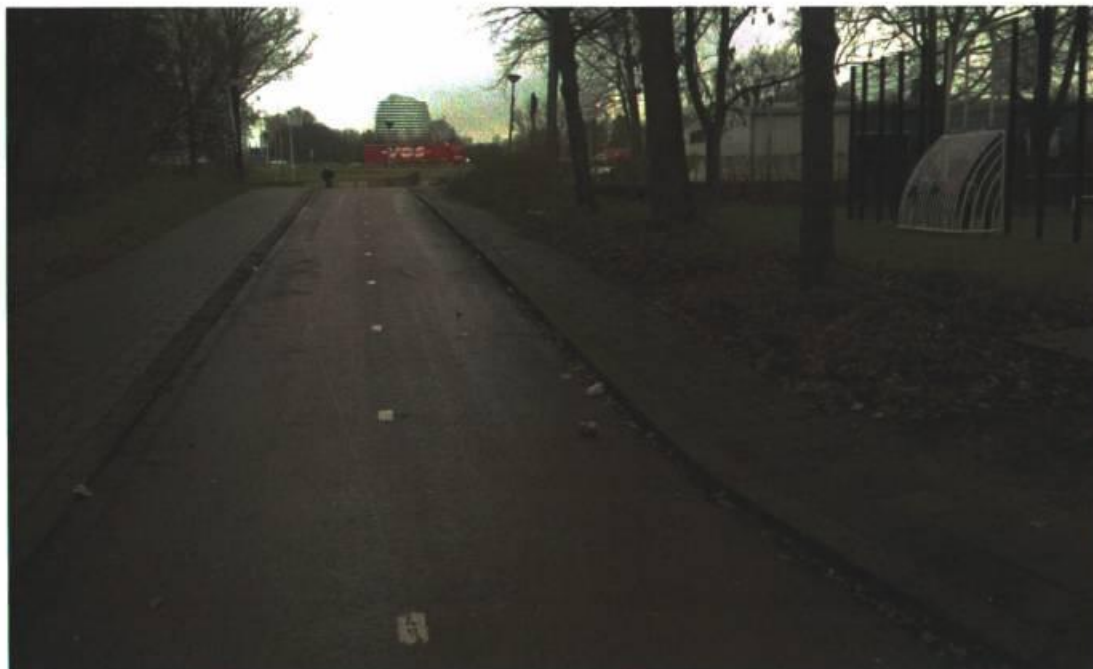
Specifieke aandacht dient te worden geschonken aan de situatie bij het fietspad in het verlengde van de Laan van de Vrede (tussen de Canadalaan en de Hoornsedijk). Ook hier dient de sleuf van het persriool (eventueel door middel van sleufbekisting) te worden uitgevoerd binnen de aanwezige trottoirbanden van het fietspad.

Fietspad in het verlengde van de Laan van de Vrede (tussen de Canadalaan en de Hoornsedijk)

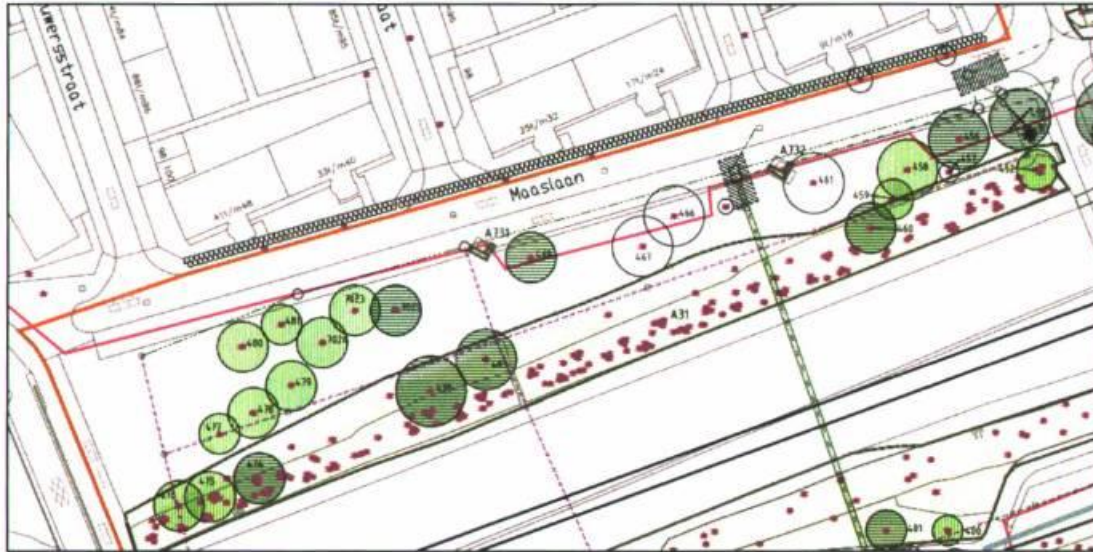
5.2.1 Gebied ten noorden van Ring (Maaslaan van Lauwersstraat tot Merwedestraat)

De houtopstanden tussen de Maaslaan en de Laan der Verenigde Naties staan in de Stedelijke Ecologische Structuur aangegeven als ecologische kerngebied. In de Bomenstructuurvisie zijn de bomen aangegeven als bomen in een rij (hoofdbomenstructuur).

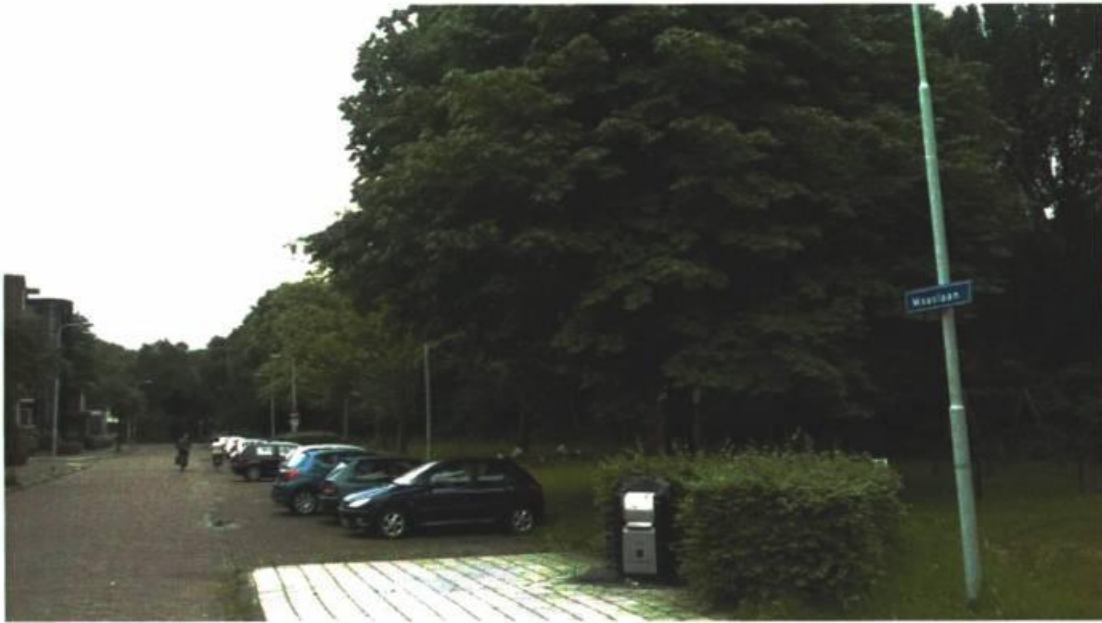
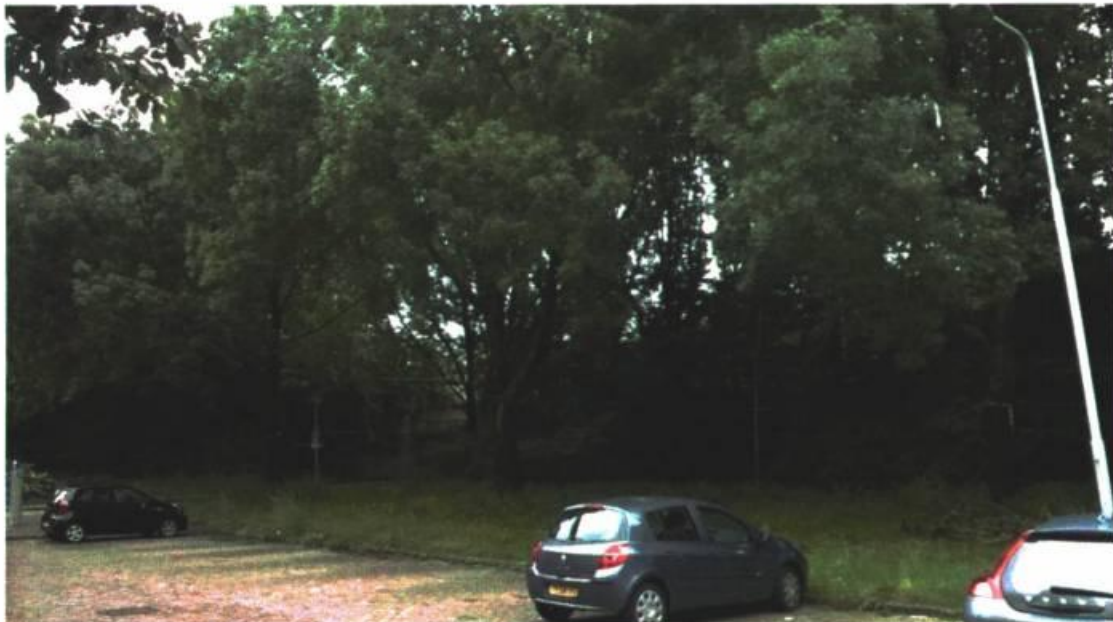
Foto's langs huidige profiel Maaslaan

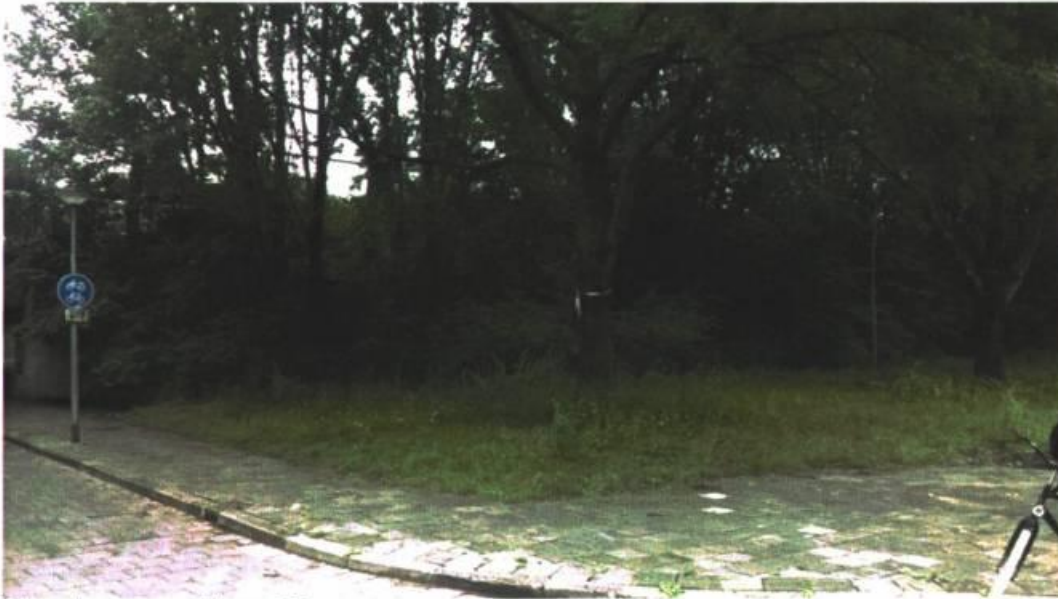
Foto met op voorgrond boom 455

Rondom boom 455 (gewone es met een stamdiameter van 60 cm en een voldoende vitaliteit) zijn verschillende werkzaamheden voorzien. Het betreft enerzijds de aanleg van het moerriool in de Maaslaan en haaks op de Maaslaan direct langs de boom. Anderzijds wordt er aan de andere zijde van de boom een leiding verwijderd.

Gezien de hoge meerkosten (circa € 300.000,-) om een nieuwe persing onder de Laan der Verenigde Naties door te maken is een verlenging van de bestaande persing de beste optie. De monumentale boom 455 dient als gevolg hiervan verwijderd te worden.

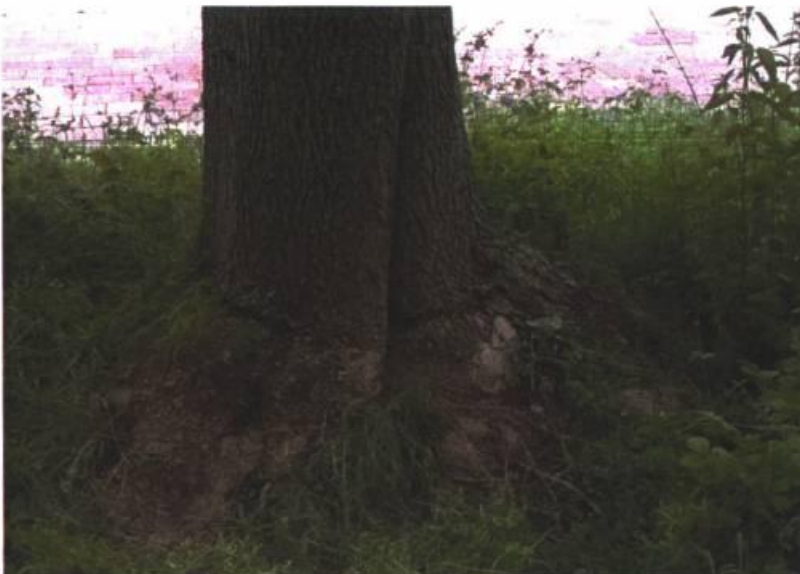
De grondboring nabij boom 455 geeft een oppervlakkige beworteling weer (tot circa 0,60 meter +/- maaiveld). Dit blijkt ook uit de zeer brede wortelaanlopen (zie foto). Tot en met 0,80 m +/- maaiveld bestaat het profiel uit matig humeus fijn zand. Daaronder uit humusarm matig fijn zand. Grondwater is tot 1,00 meter +/- maaiveld niet aangetroffen.

Foto met brede wortelaanlopen boom 455

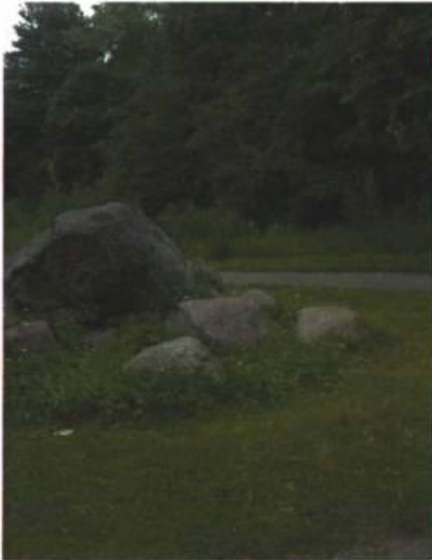
De monumentale kastanje (met nummer 518) staat ver genoeg van het werk af (zie kroonprojectie rechtsboven op foto linksonder op het volgende blad).

Foto met tracé vanuit ontvangstuip richting watergang (met rechtsboven deel kroon 518)

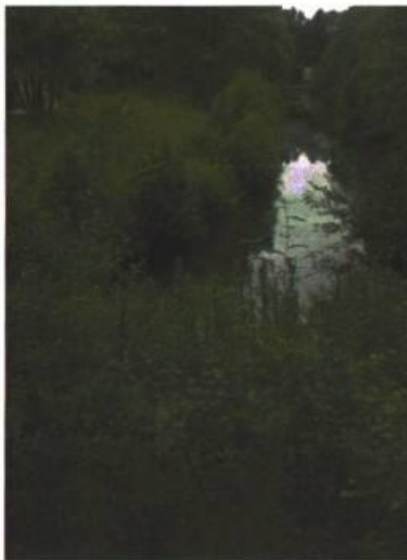
Foto met plantvak A 111 rondom watergang

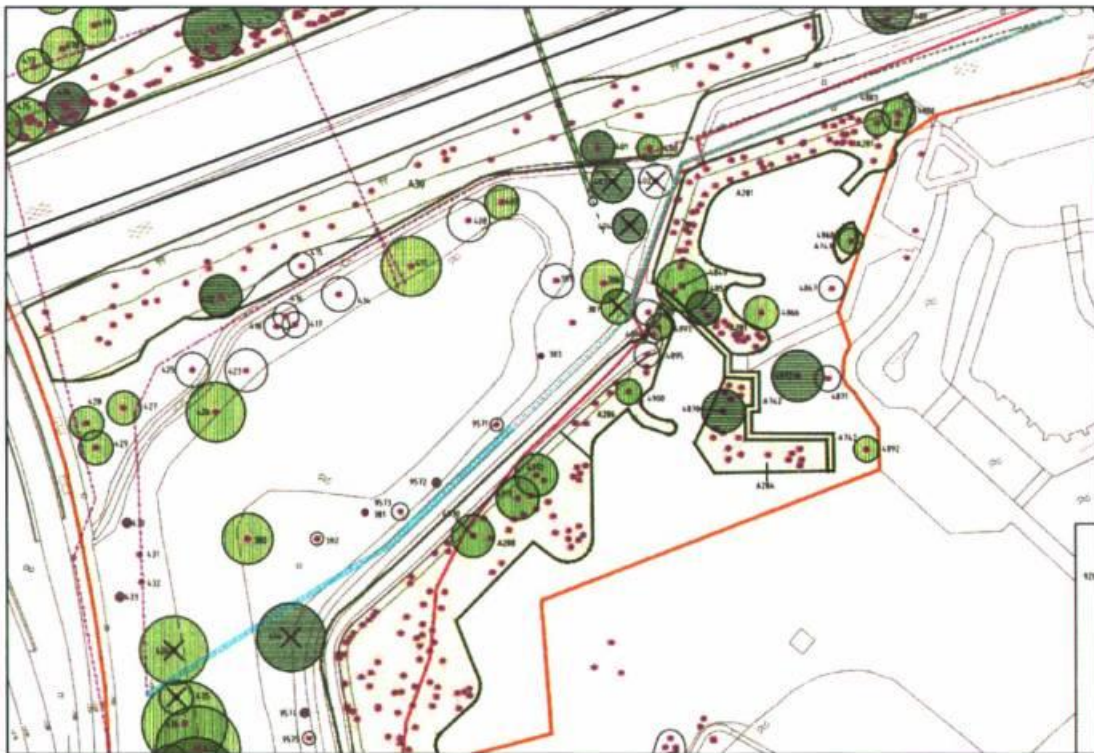
5.3.1 Gebied ten zuiden van Ring en ten oosten van A 28 (Papiermolen)

De houtopstanden ten zuidoosten van de Laan der Verenigde Naties en de A28 staan in de Stedelijke Ecologische Structuur aangegeven als ecologische kerngebied. In de Bomenstructuurvisie zijn de houtopstanden aangegeven als wijk- en buurtgroen en verspreid staande bomen (hoofdbomenstructuur).

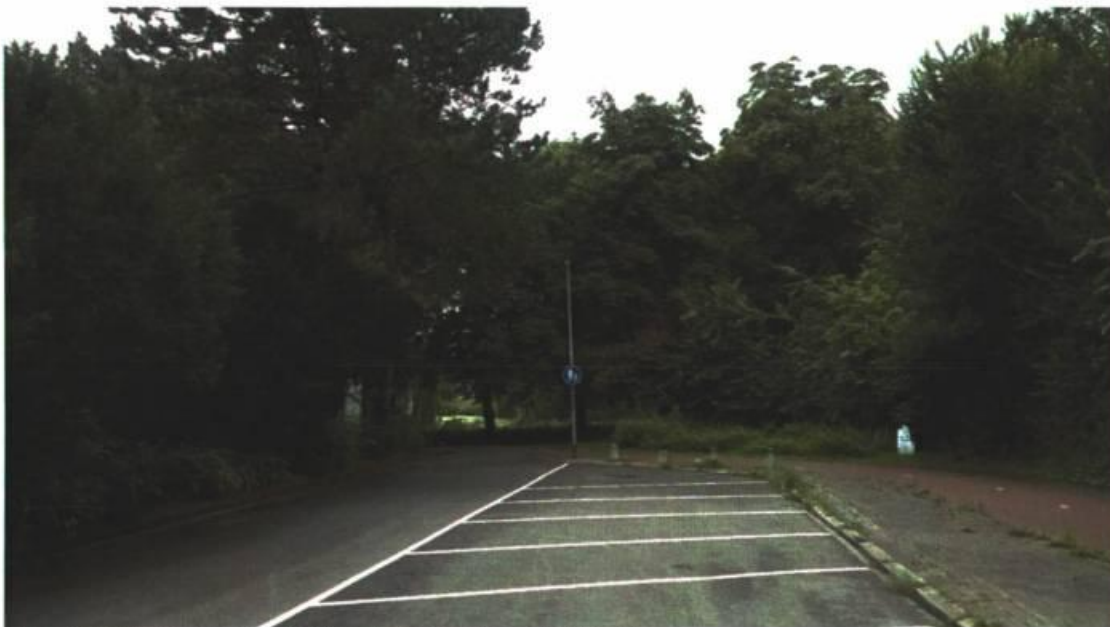
Foto situatie Papiermolenlaan / parkeerplaats met links plantvak A281

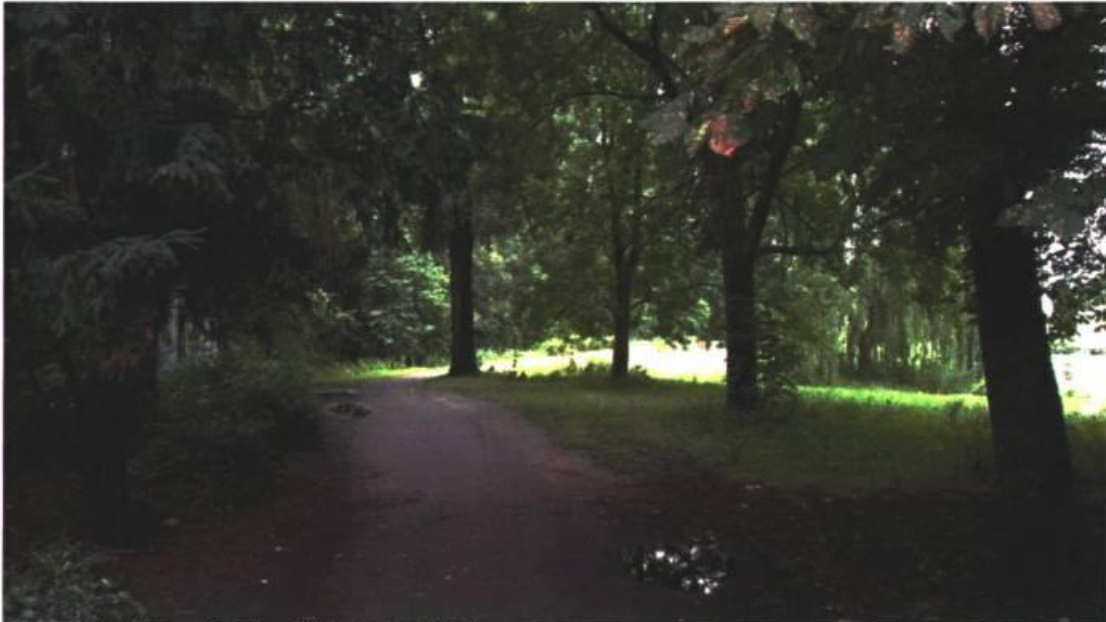
Foto met situatie wandelpad met links plantvak A281

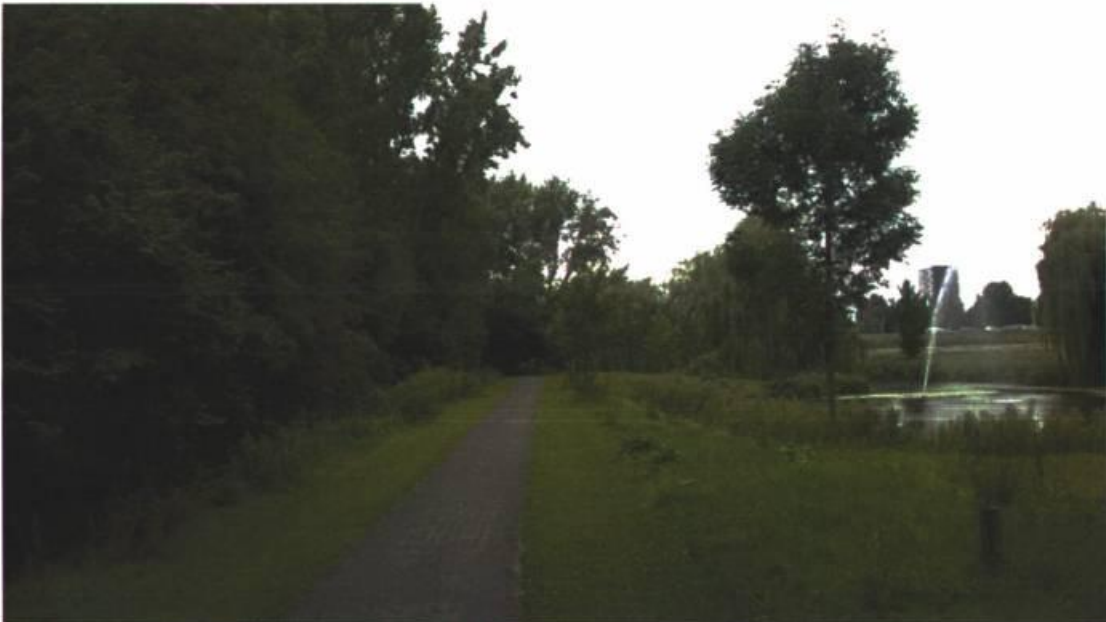
Foto met situatie wandelpad met links plantvak A286 en A288

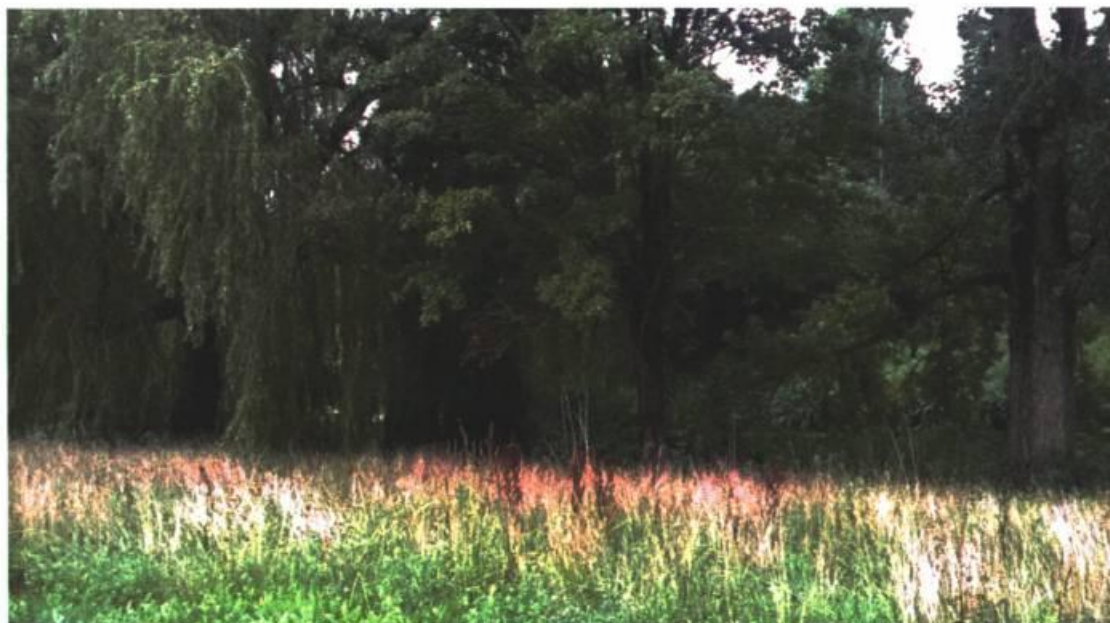
Er is gekozen voor een volledige open ontgraving vanaf de Vondellaan ter hoogte van nummer 434 en 379 via het bestaand wandelpad tot op de parkeerplaats / weg Papiermolen. Daardoor moeten zes bomen met de nummers 379, 387, 402, 403, 404, 434 en 435 (waarvan 3 monumentale boom en 2 potentieel monumentale bomen) verwijderd worden. Deze bomen moeten de aanleg van ARZ zeker verwijderd moeten worden.

Foto vanaf Vondellaan en boom 434 (treurwilg)
