Onderwerp Informeren over Richtlijnen voor het Onroerend
Erfgoed Groningen

Ramen - isolerende beglazing

Regels voor renovatie en herstel van monumentale panden

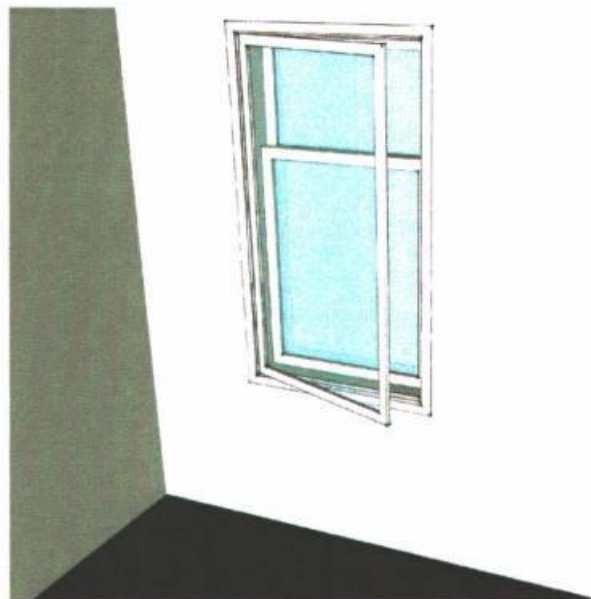
Achterzetraam

- Kies voor een achterzetraam als een raam monumentwaarden heeft of om technische redenen niet vervangen hoeft te worden. Ook is een achterzetraam een goed alternatief als isolerende beglazing niet past bij het raam. Met een achterzetraam wordt een raam aan de binnenkant bedoeld.
- Als het interieur een belangrijke monumentale waarde heeft dan is een achterzetraam niet toegestaan.
- Een achterzetraam mag deel uitmaken van een volledige achterzetwand.
- De detaillering en de onderverdeling van het achterzetraam moet passen bij het monumentale raam.
- De ruimte tussen raam en achterzetraam moet met buitenlucht geventileerd worden, op een manier die de monumentale onderdelen en hun uiterlijk niet aantast.
- Geen kierdichting gebruiken bij het aanbrengen van een achterzetraam
