Aan de gemeenteraad van Groningen

Reactie op nota zandwegen, verzoek om schade aan Onneresweg te herstellen

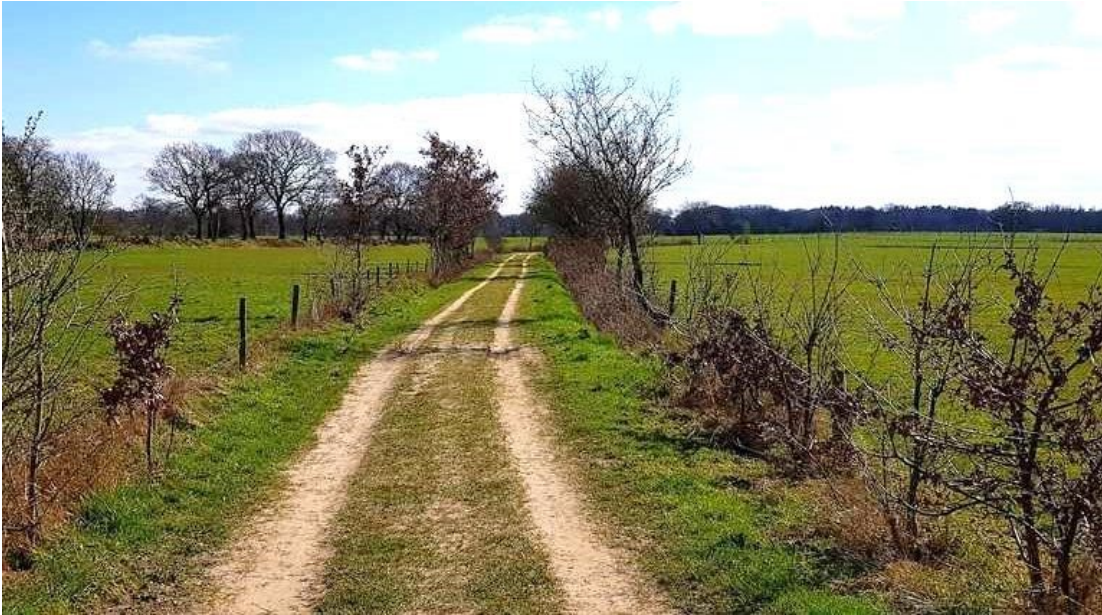
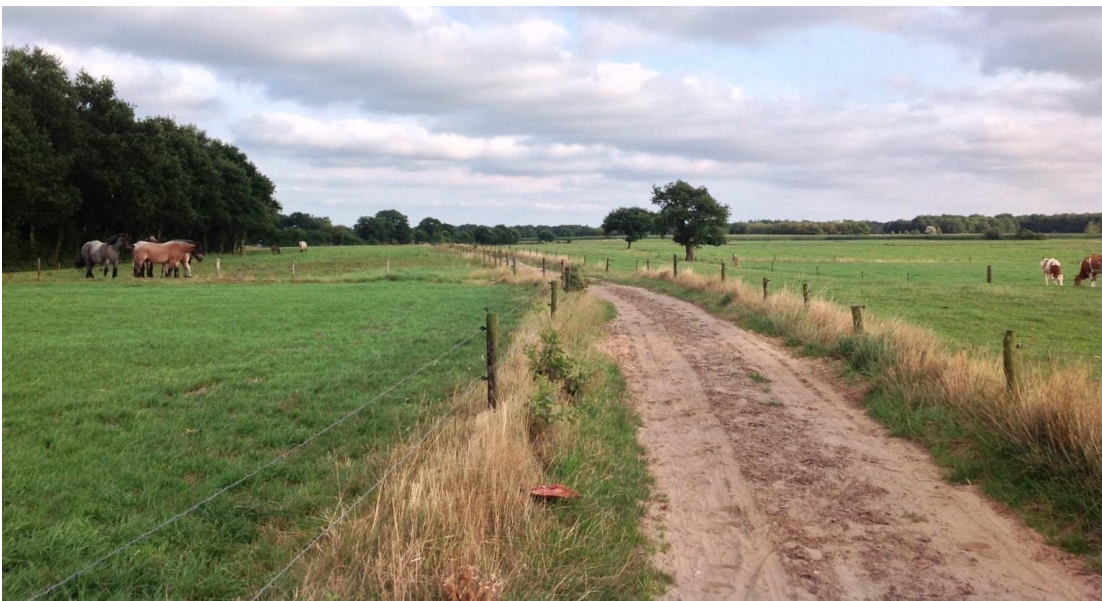
Onneresweg zoals die er eeuwen bij lag

Het antwoord op vraag 10 gaat ook voorbij aan het feit dat de Onneresweg is 'opgehoogd' met zeer stuifzand dat geen leem bevat. Een hoog leemgehalte is een belangrijke karakteristiek van de zandwegen op de Hondsrug. Er zou keizand² toegepast moeten worden. Het leem houdt het zand bij elkaar en zorgt voor een hard oppervlak waardoor er op de zandwegen prettig gewandeld en gefietst kan worden. En hoog leem gehalte is ook van belang voor de flora en fauna. Er vormt zich een ecologisch waardevolle middenberm (zie foto bijlage).

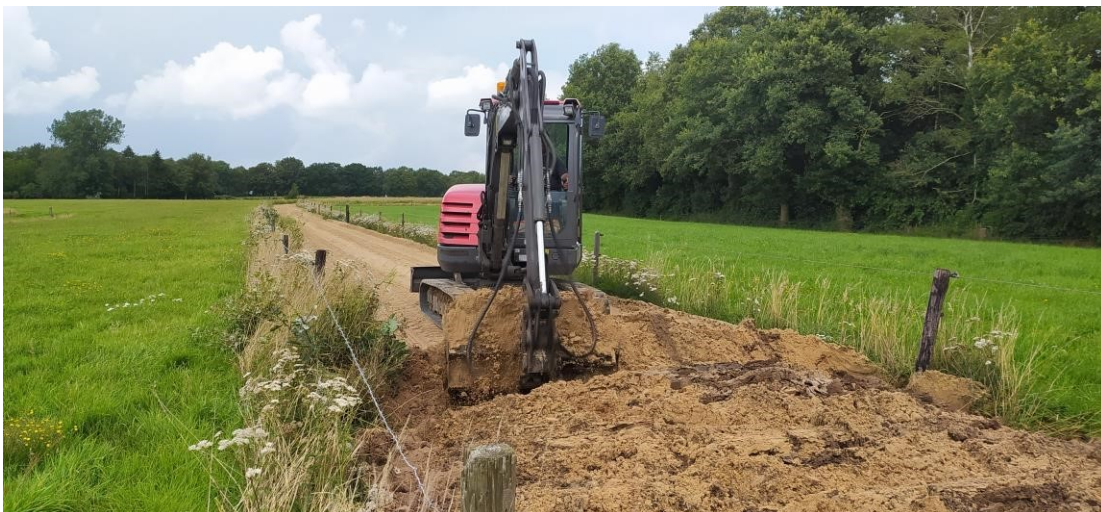
*Door diepspitten zijn de problemen
verergerd*

Het herstel waarover in antwoord 10 van de raadsvragen wordt gerept, heeft eruit bestaan dat plm. 10 cm van het 30cm dikke zandpakket is afgevoerd (alleen over het hoge deel van de Onneresweg). Gelijktijdig is de weg met een graafmachine gespuit. Het probleem van de slechte begaanbaarheid is hierdoor mogelijk verergerd. In ieder geval is de weg nog steeds slecht begaanbaar.

Ik dring er bij u op aan dat de Onneresweg wordt hersteld door (minimaal 20cm) het stuif zand af te voeren en te vervangen door keizand. Het oppervlak wordt dan hopelijk weer stevig en de begroeiing van middenberm - zoals die er vroeger was- kan herstellen. De foto's verduidelijken een en ander.

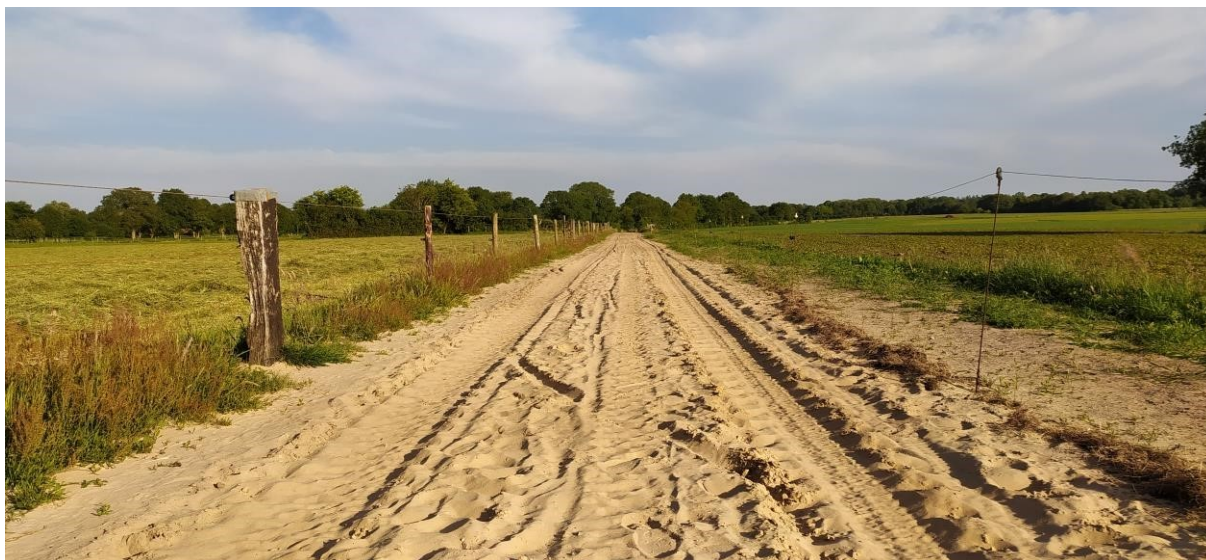
*Onneresweg na 'ophoging' met
stuifzand voor fietsers en
mindervaliden onbegaanbaar*

Door het aanbrengen van het stuifzand is de Onneresweg sinds eind 2020 slecht begaanbaar voor voetgangers, vooral als het droog is. Fietsen is onmogelijk geworden. Mindervaliden komen er niet meer door. De stofwolken zijn onaangenaam, helemaal als er voertuigen passeren.

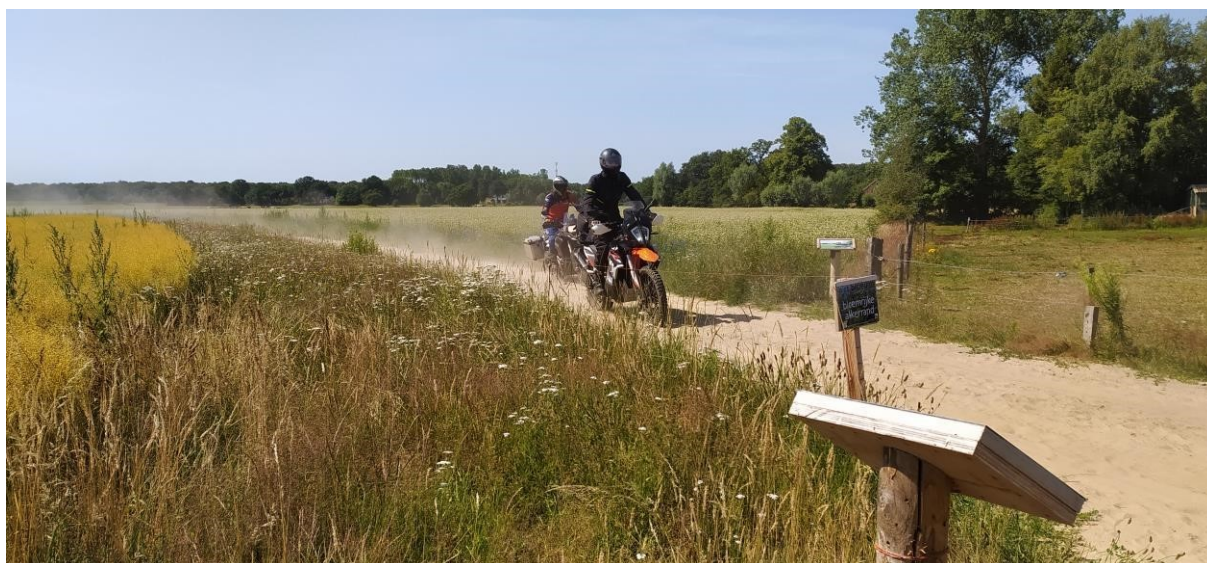
*Maar een 'beleving' voor crossers
(ten koste van de wandelaars en de
rust)*
